Asbestinventarisatattest

Dries 34, 3380 Glabbeek

Attestnummer : 20230627-000535.001

Niet-asbestveilig

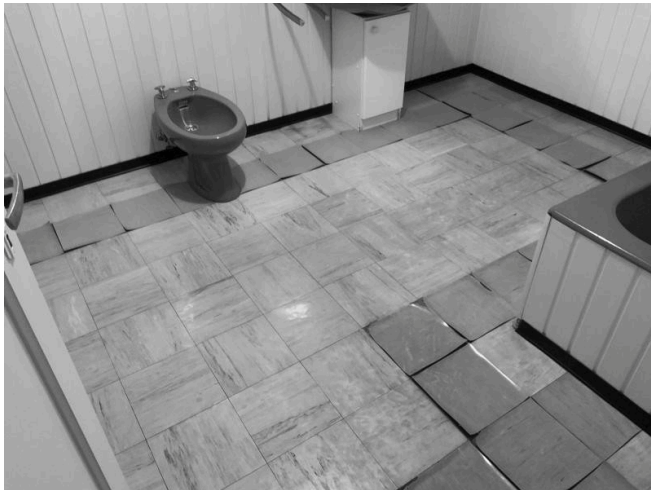
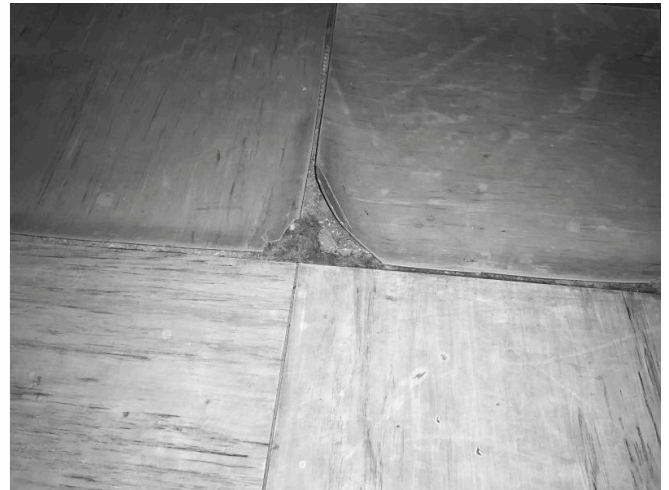
Eindbeoordeling materiaalisico	Hoog materiaalisico en/of hoge kans op vezelvrijgave
--------------------------------	------------------------------------------------------

Gebondenheid	Categorie 2: niet-hechtgebonden met matrix
Asbestsoort (vezeltype)	Crocidoliet aanwezig
Asbestconcentratie	Hoog ($\geq 50\%$)
Afschermingsgraad van het gehele materiaal	Geheel of deels (ook) vrij aan de binnenlucht
Toestand van het materiaal	Matig beschadigd, matig verweerd

Beschrijving	Linoleum vloer badkamer
Omgeving	Binnen
Primaire drager	Vloer
Asbestmateriaal	Prefab - afwerking - Vloerzeil
Bindmiddel van asbestmateriaal	Karton - papier - viltachtig
Gebondenheid op basis van bindmiddel	Niet-hechtgebonden
Hoeveelheid (oppervlakte - aantal)	• 16,00 m ² - 1 stuk
Totale oppervlakte	16,00 m ²
Eenvoudig bereikbaar	Ja

- Sluit de ruimte luchtdicht af en vermijd het betreden van de ruimte.
- Verwijder dit asbestmateriaal zo snel mogelijk. Volg de toestand goed op.

- Hermetische zone (erkend asbestverwijderaar)
Voor het verwijderen van het linoleum asbest vloerzeil is de hermetische zone, onder toezicht van een erkend asbestverwijderaar, de vereiste methode. Deze aanpak zorgt voor maximale veiligheid en minimaliseert het risico van asbestvezelverspreiding naar andere delen van het gebouw of de omgeving. De hermetische zone is een afgesloten en gecontroleerde ruimte waarin de asbestverwijderaar met de juiste persoonlijke beschermingsmiddelen (PBM's) het vloerzeil veilig kan verwijderen volgens de geldende protocollen en voorschriften. Het creëren van een hermetische zone vereist expertise en ervaring van een erkend asbestverwijderaar, die de juiste apparatuur en technieken zal gebruiken om de blootstelling aan asbestvezels tot een minimum te beperken. Na de verwijdering wordt al het verwijderde materiaal zorgvuldig verpakt en afgevoerd naar een erkend asbestinzamelaar.

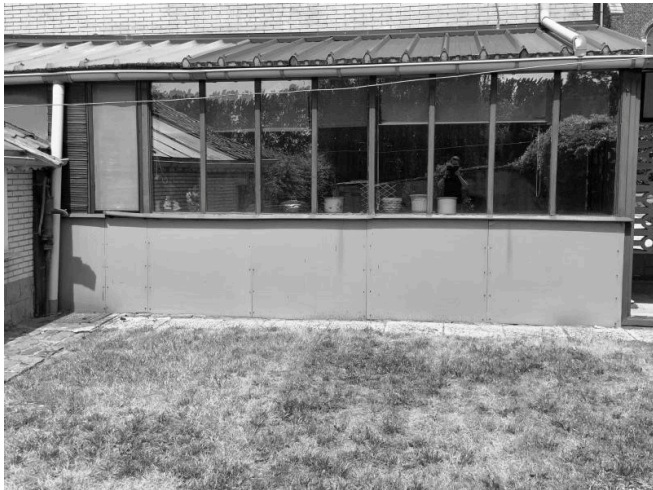
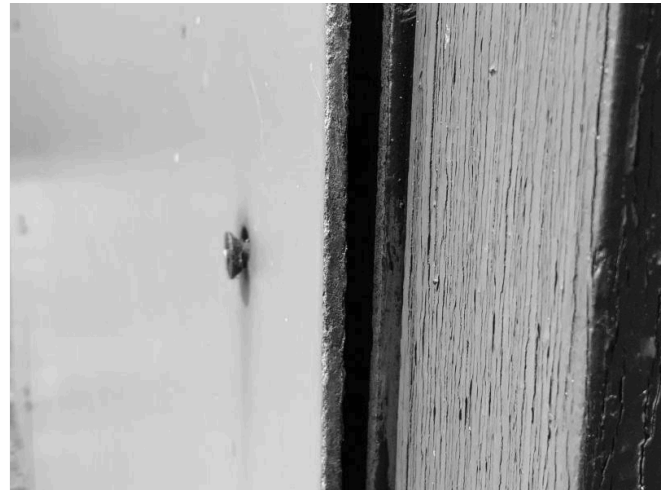
Eindbeoordeling materiaalrisico	Hoog materiaalrisico en/of hoge kans op vezelvrijgave
---------------------------------	-------------------------------------------------------

Gebondenheid	Categorie 2: niet-hechtgebonden met matrix
Asbestsoort (vezeltype)	Crocidoliet aanwezig
Asbestconcentratie	Hoog ($\geq 50\%$)
Afschermingsgraad van het gehele materiaal	Geheel of deels (ook) vrij aan de binnenlucht
Toestand van het materiaal	Licht beschadigd, licht verweerd. Intact materiaal type Pical – asbestboard of categorie III 'gebondenheid'

Beschrijving	Pical platen
Omgeving	Grenst aan binnen- en buitenlucht
Primaire drager	Wand buitenschil
Asbestmateriaal	Plaat, paneel, tablet - Type Pical
Bindmiddel van asbestmateriaal	Calciumsilicaat (brandwerend - Pical)
Gebondenheid op basis van bindmiddel	Niet-hechtgebonden
Hoeveelheid (oppervlakte - dikte - aantal)	• 8,00 m ² - 0,30 cm - 1 stuk
Totaal volume	0,024 m ³
Eenvoudig bereikbaar	Ja
Bevestigingswijze	• Geschroefd

- Verwijder dit asbestmateriaal zo snel mogelijk. Volg de toestand goed op.

- Eenvoudige handelingen: enkel door erkend asbestverwijderaar
Voor de verwijdering van dit asbestmateriaal wordt het sterk aanbevolen om deze taak uit te laten voeren door een erkend asbestverwijderaar. Hoewel het technisch gezien als een eenvoudige handeling kan worden beschouwd, vereist het toch de expertise en ervaring van een professional om ervoor te zorgen dat het proces veilig en volgens de juiste protocollen wordt uitgevoerd. Dit minimaliseert de risico's en waarborgt een correcte afhandeling van het verwijderde materiaal. Het inschakelen van een erkend asbestverwijderaar biedt gemoedsrust en verzekert dat de verwijdering voldoet aan alle wettelijke vereisten en veiligheidsnormen.

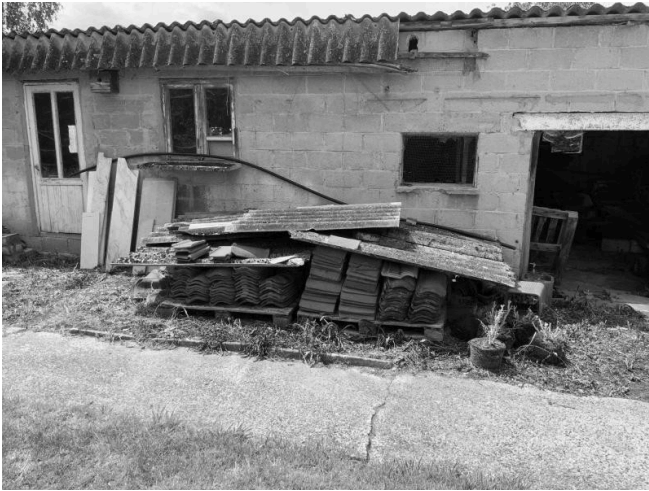
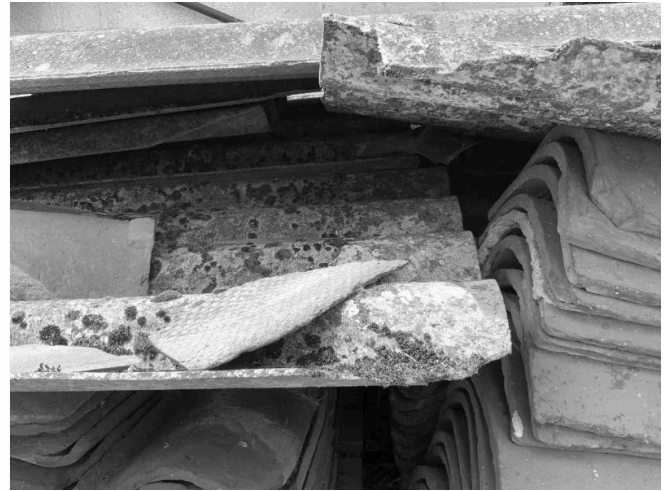
Fiche 3: Asbest Golfplaten

Beschrijving	Asbest Golfplaten
Type afvalstof	Betreft stock-voorraad of gedemonteerde asbestmaterialen
Aanwezige resten	Overgebleven asbestgolfplaten
Omgeving	Buiten
Primaire drager	Schuin dak
Asbestmaterialen	<ul style="list-style-type: none">Dak- en gevelbekleding - Golfplaat
Bindmiddel van asbestmateriaal	Cement
Gebondenheid op basis van bindmiddel	Hecht
Hoeveelheid (gewicht - aantal)	<ul style="list-style-type: none">20,00 kg - 1 stuk
Totaal gewicht	20,00 kg
Eenvoudig bereikbaar	Ja
Identificatiemethode	Vaststelling zonder monstername

- Verwijder het asbestafval.

- Eenvoudige handelingen: mag via doe-het-zelf of door werknemer(s) met opleidingsattest eenvoudige handelingen
 - Deze methodiek is geschikt voor de verwijdering van asbest golfplaten omdat het gaat om een relatief eenvoudige taak die veilig kan worden uitgevoerd. Hoewel een opleidingsattest eenvoudige handelingen niet vereist is, is het van essentieel belang om de juiste persoonlijke beschermingsmiddelen (PBM's) te dragen tijdens het proces. Zorg ervoor dat je de benodigde PBM's gebruikt, zoals ademhalingsbescherming, wegwerphandschoenen en wegwerpoverall. Het asbestmateriaal moet dubbel worden verpakt volgens de geldende voorschriften en worden afgevoerd naar een erkend asbestinzamelaar.

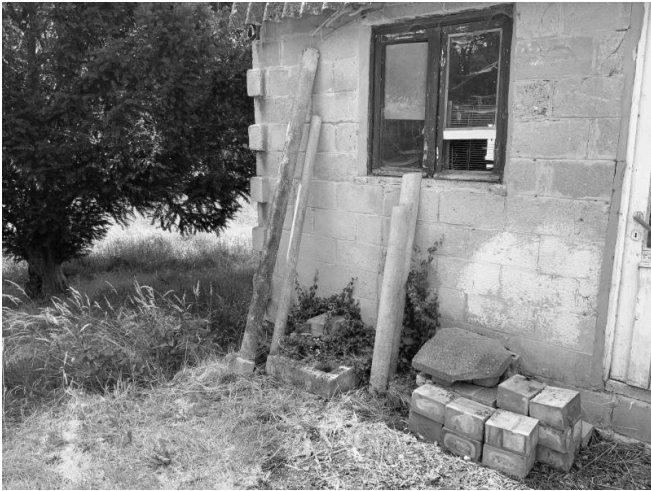
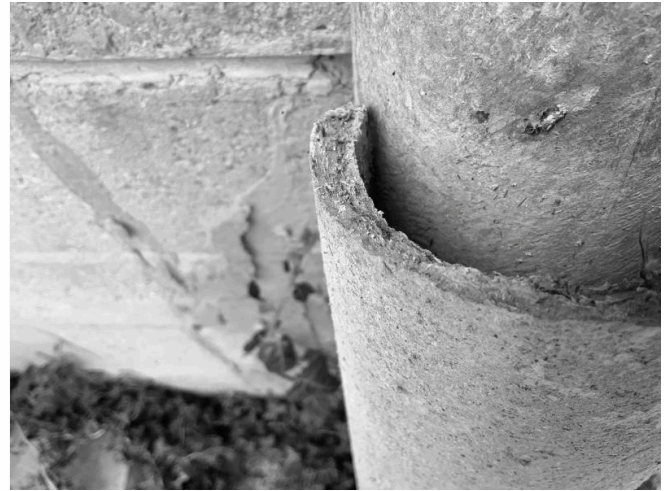
Beschrijving	Asbest zuilen
Type afvalstof	Betreft stock-voorraad of gedemonteerde asbestmaterialen
Aanwezige resten	Overgebleven zuilen/kokers aanwezig
Omgeving	Buiten
Primaire drager	Onderdelen - stock
Asbestmaterialen	<ul style="list-style-type: none">• Verloren bekisting - Buis, koker
Bindmiddel van asbestmateriaal	Cement
Gebondenheid op basis van bindmiddel	Hecht
Hoeveelheid (gewicht - aantal)	<ul style="list-style-type: none">• 14,00 kg - 1 stuk
Totaal gewicht	14,00 kg
Eenvoudig bereikbaar	Ja
Identificatiemethode	Vaststelling zonder monstername

- Verwijder het asbestafval.

- Eenvoudige handelingen: mag via doe-het-zelf of door werknemer(s) met opleidingsattest eenvoudige handelingen
- Deze methodiek is geschikt voor de verwijdering van asbest zuilen omdat het gaat om een relatief eenvoudige taak die veilig kan worden uitgevoerd. Hoewel een opleidingsattest eenvoudige handelingen niet vereist is, is het van essentieel belang om de juiste persoonlijke beschermingsmiddelen (PBM's) te dragen tijdens het proces. Zorg ervoor dat je de benodigde PBM's gebruikt, zoals ademhalingsbescherming, wegwerphandschoenen en wegwerpoverall. Het asbestmateriaal moet vervolgens dubbel worden verpakt volgens de geldende voorschriften en worden afgevoerd naar een erkend asbestinzamelaar.

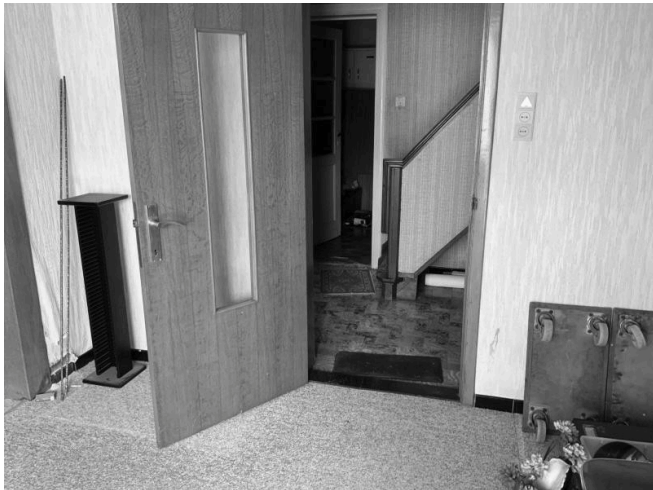
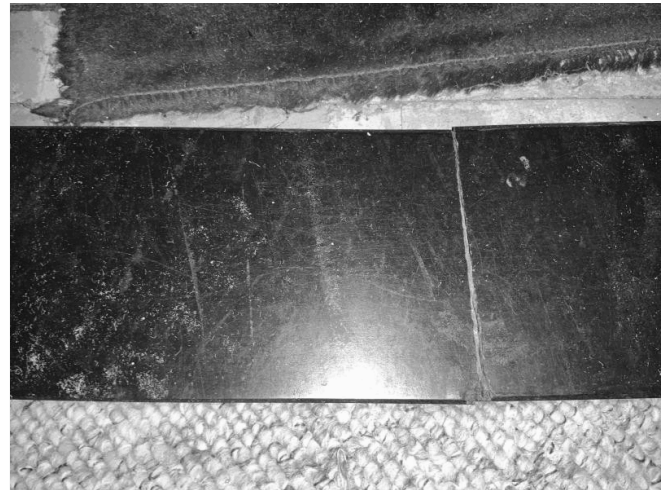
Eindbeoordeling materiaalrisico	Verhoogd materiaalrisico en/of verhoogde kans op vezelvrijgave
---------------------------------	----------------------------------------------------------------

Gebondenheid	Categorie 1: hechtgebonden in oorsprong
Asbestsoort (vezeltype)	Crocidoliet aanwezig
Asbestconcentratie	Laag (< 50%)
Afschermingsgraad van het gehele materiaal	Geheel of deels (ook) vrij aan de binnenlucht
Toestand van het materiaal	Licht beschadigd, licht verweerd. Intact materiaal type Pical – asbestboard of categorie III 'gebondenheid'

Beschrijving	Deurdorpel
Omgeving	Binnen
Primaire drager	Vloer
Asbestmateriaal	Dorpel
Bindmiddel van asbestmateriaal	Cement
Gebondenheid op basis van bindmiddel	Hecht

- Verwijder dit asbestmateriaal zo snel mogelijk. Volg de toestand goed op.

- Eenvoudige handelingen: mag via doe-het-zelf of door werknemer(s) met opleidingsattest eenvoudige handelingen
Deze methodiek is geschikt voor de verwijdering van dit asbestmateriaal omdat het gaat om een relatief eenvoudige taak die veilig kan worden uitgevoerd. Hoewel een opleidingsattest eenvoudige handelingen niet vereist is, is het van essentieel belang om de juiste persoonlijke beschermingsmiddelen (PBM's) te dragen tijdens het proces. Zorg ervoor dat je de benodigde PBM's gebruikt, zoals ademhalingsbescherming, wegwerphandschoenen en wegwerpoverall. Het asbestmateriaal moet vervolgens dubbel worden verpakt volgens de geldende voorschriften en worden afgevoerd naar een erkend asbestinzamelaar.

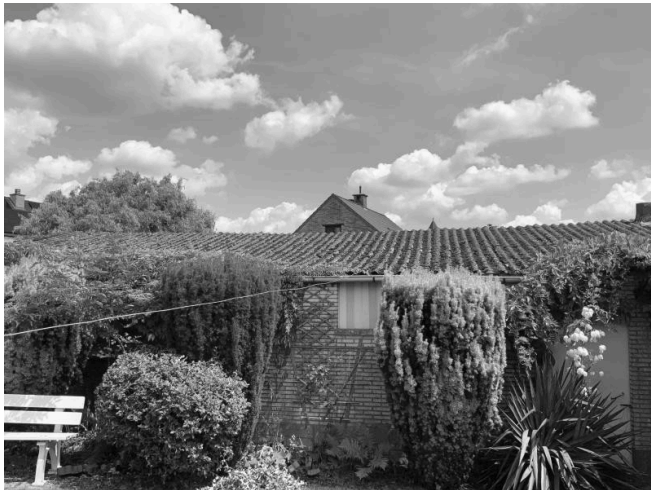
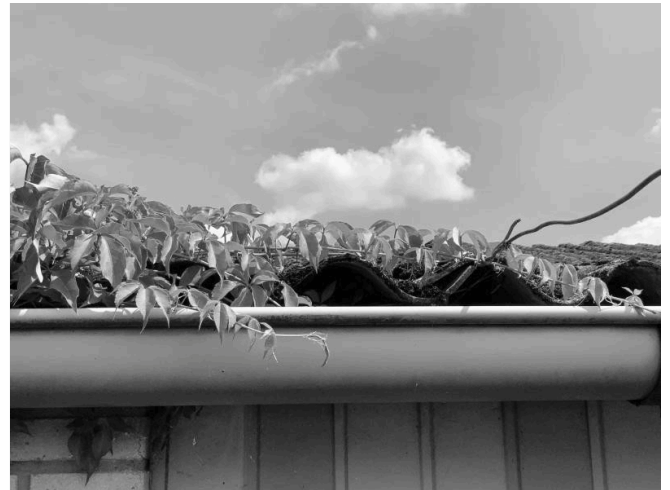
Eindbeoordeling materiaalrisico	Verhoogd materiaalrisico en/of verhoogde kans op vezelvrijgave
---------------------------------	----------------------------------------------------------------

Gebondenheid	Categorie 1: hechtgebonden in oorsprong
Asbestsoort (vezeltype)	Crocidoliet aanwezig
Asbestconcentratie	Laag (< 50%)
Afschermingsgraad van het gehele materiaal	Geheel of deels vrij aan de buitenlucht
Toestand van het materiaal	Matig beschadigd, matig verweerd

Beschrijving	Asbest golfplaten
Omgeving	Buiten
Primaire drager	Schuin dak

- Zorg voor een veilig beheer en verwijder dit asbestmateriaal wanneer het bij werken eenvoudig bereikbaar wordt. Controleer de toestand jaarlijks op wijzigingen.
- Verwijder dit asbestmateriaal zo snel mogelijk. Volg de toestand goed op.
- Hemelwater dat afspoelt van asbestcement daken of gevels kan asbestdeeltjes bevatten. Gebruik het enkel voor gesloten circuits (bv. spoelen toiletten). Reinig na het vervangen van het dak of de gevel de dakgoten en regenwaterput of -ton om asbesthoudend sediment of slib te verwijderen

- Eenvoudige handelingen: mag via doe-het-zelf of door werknemer(s) met opleidingsattest eenvoudige handelingen
Deze methodiek is geschikt voor de verwijdering van asbest golfplaten omdat het gaat om een relatief eenvoudige taak die veilig kan worden uitgevoerd. Hoewel een opleidingsattest eenvoudige handelingen niet vereist is, is het van essentieel belang om de juiste persoonlijke beschermingsmiddelen (PBM's) te dragen tijdens het proces. Zorg ervoor dat je de benodigde PBM's gebruikt, zoals ademhalingsbescherming, wegwerphandschoenen en wegwerpoverall. Het gedemonteerde asbestmateriaal moet vervolgens dubbel worden verpakt volgens de geldende voorschriften en worden afgevoerd naar een erkend asbestinzamelaar.

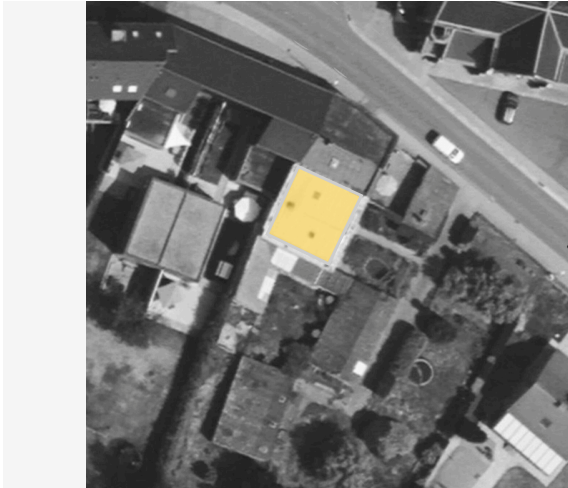
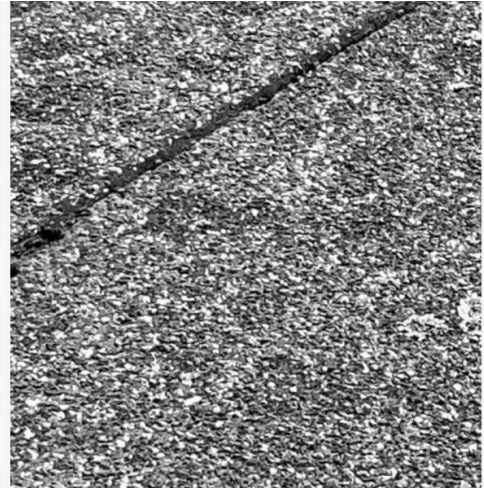
Eindbeoordeling materiaalrisico	Laag materiaalrisico en/of verlaagde kans op vezelvrijgave
---------------------------------	------------------------------------------------------------

Gebondenheid	Categorie 1: hechtgebonden in oorsprong
Asbestsoort (vezeltype)	Crocidoliet aanwezig
Asbestconcentratie	Laag (< 50%)
Af schermingsgraad van het gehele materiaal	Geheel of deels vrij aan de buitenlucht
Toestand van het materiaal	Licht beschadigd, licht verweerd. Intact materiaal type Pical – asbestboard of categorie III 'gebondenheid'

Beschrijving	Roofing
Omgeving	Buiten
Primaire drager	Plat dak
Asbestmateriaal	Dak- en gevelbekleding - Roofing
Bindmiddel van asbestmateriaal	Kunststof of -hars

- Zorg voor een veilig beheer. Vermijd het beschadigen van het asbestmateriaal. Controleer de toestand jaarlijks op wijzigingen.

- Eenvoudige handelingen: mag via doe-het-zelf of door werknemer(s) met opleidingsattest eenvoudige handelingen
- Voor roofing is er geen verplichting om dit door een firma met een opleidingsattest eenvoudige handelingen te laten verwijderen. Er zijn geen staalnamen uitgevoerd om lekschade te voorkomen. Hoewel een opleidingsattest eenvoudige handelingen niet vereist is, is het van essentieel belang om de juiste persoonlijke beschermingsmiddelen (PBM's) te dragen tijdens het proces. Zorg ervoor dat je de benodigde PBM's gebruikt, zoals ademhalingsbescherming, wegwerphandschoenen en wegwerpoverall. Het wordt echter aanbevolen om een staalname te laten uitvoeren om de aanwezigheid van asbest te bevestigen voordat u overgaat tot verwijdering.

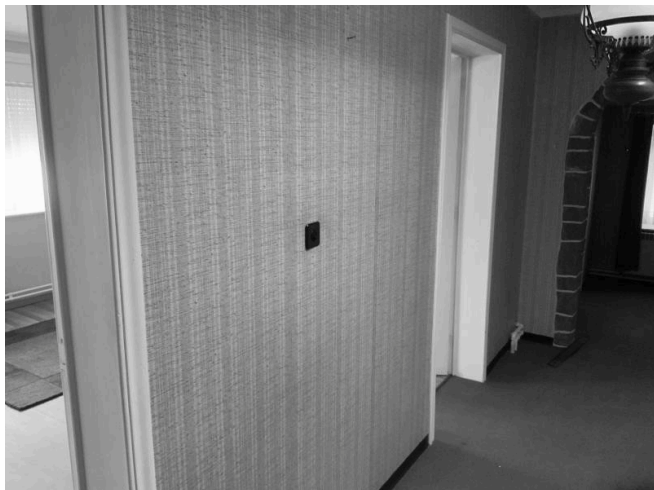
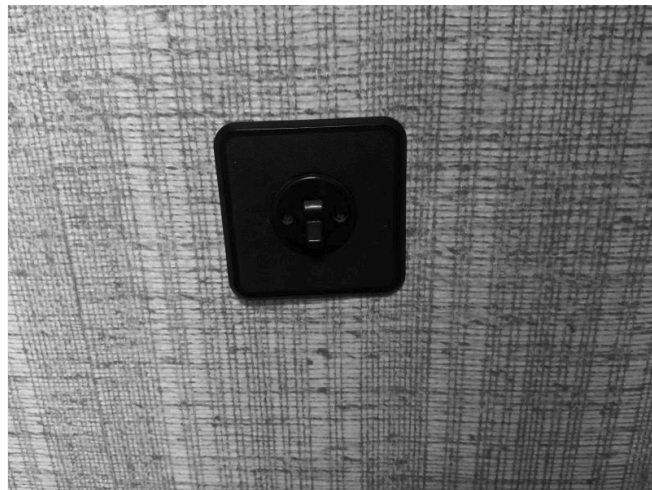
Eindbeoordeling materiaalrisico	Laag materiaalrisico en/of verlaagde kans op vezelvrijgave
---------------------------------	------------------------------------------------------------

Gebondenheid	Categorie 1: hechtgebonden in oorsprong
Asbestsoort (vezeltype)	Crocidoliet aanwezig
Asbestconcentratie	Laag (< 50%)
Afschermingsgraad van het gehele materiaal	Geheel of deels (ook) vrij aan de binnenlucht
Toestand van het materiaal	Onbeschadigd, niet verweerd

Beschrijving	Bakelieten schakelaars
Omgeving	Binnen
Primaire drager	Binnenwand
Asbestmateriaal	Plaat, paneel, tablet - Type Bakeliet
Bindmiddel van asbestmateriaal	Kunststof of -hars
Gebondenheid op basis van bindmiddel	Hecht
Hoeveelheid (oppervlakte - dikte - aantal)	• 0,01 m ² - 1,00 cm - 1 stuk
Totaal volume	< 0,001 m ³
Eenvoudig bereikbaar	Ja
Bevestigingswijze	• Geschroefd

- Zorg voor een veilig beheer. Vermijd het beschadigen van het asbestmateriaal. Controleer de toestand jaarlijks op wijzigingen.

- Eenvoudige handelingen: mag via doe-het-zelf of door werknemer(s) met opleidingsattest eenvoudige handelingen
De verwijdering van bakelieten schakelaars kunnen veilig worden uitgevoerd via doe-het-zelfmethoden. Het proces omvat het loskoppelen en verwijderen van de schakelaar, gevolgd door correcte afvoer volgens de geldende voorschriften. Zorg er altijd voor dat je de nodige veiligheidsmaatregelen in acht neemt, waaronder de PBM's en het uitschakelen van de stroomvoorziening voordat je begint.

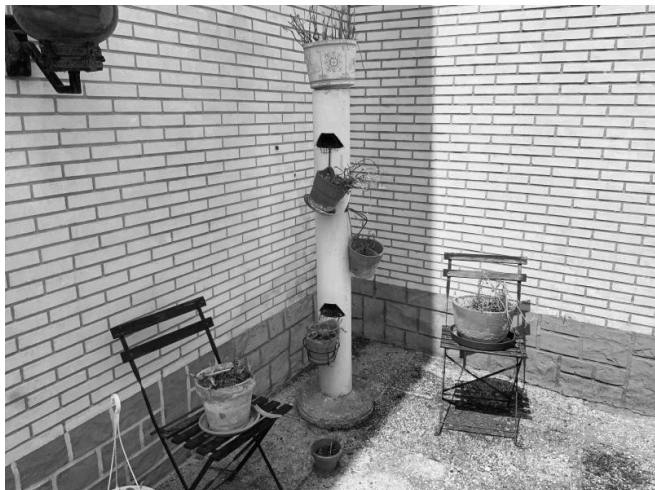
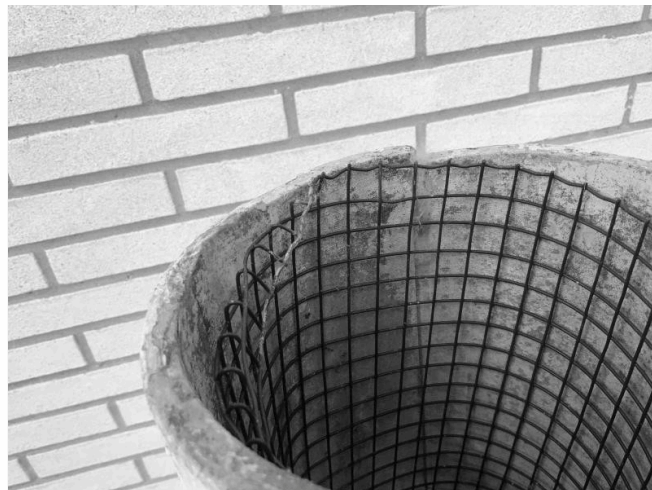
Eindbeoordeling materiaalisico	Laag materiaalisico en/of verlaagde kans op vezelvrijgave
--------------------------------	-----------------------------------------------------------

Beschrijving	Zuil
Omgeving	Buiten
Primaire drager	Buis
Asbestmateriaal	Verloren bekisting - Buis, koker
Bindmiddel van asbestmateriaal	Cement
Gebondenheid op basis van bindmiddel	Hecht

- Zorg voor een veilig beheer. Vermijd het beschadigen van het asbestmateriaal. Controleer de toestand jaarlijks op wijzigingen.

- Eenvoudige handelingen: mag via doe-het-zelf of door werknemer(s) met opleidingsattest eenvoudige handelingen
Deze methodiek is geschikt voor de verwijdering van dit asbestmateriaal omdat het gaat om een relatief eenvoudige taak die veilig kan worden uitgevoerd. Hoewel een opleidingsattest eenvoudige handelingen niet vereist is, is het van essentieel belang om de juiste persoonlijke beschermingsmiddelen (PBM's) te dragen tijdens het proces. Zorg ervoor dat je de benodigde PBM's gebruikt, zoals ademhalingsbescherming, wegwerphandschoenen en wegwerpoverall. Het gedemonteerde asbestmateriaal moet vervolgens dubbel worden verpakt volgens de geldende voorschriften en worden afgevoerd naar een erkend asbestinzamelaar.

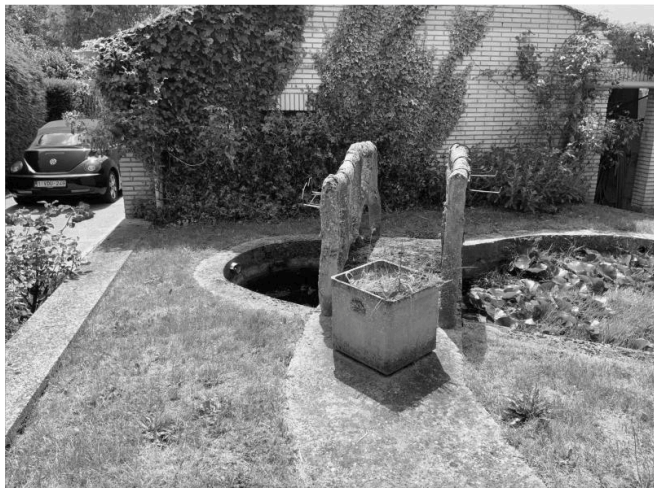
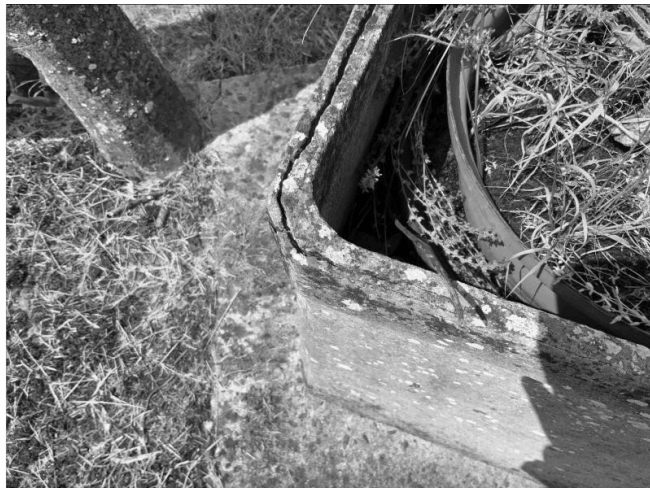
Beschrijving	Bloembak
Omgeving	Buiten
Primaire drager	Onderdelen - stock
Asbesttoepassing	Bak, reservoir, kuip, bloembak
Bindmiddel van asbesttoepassing	Cement
Gebondenheid op basis van bindmiddel	Hecht
Hoeveelheid (gewicht - aantal)	• 4,00 kg - 1 stuk
Totaal gewicht	4,00 kg
Identificatiemethode	Vaststelling zonder monstername
Destructieve handeling voor identificatie	Nee
