Asbestinventarisatetest

Kabbeekvest 124, 3300 Tienen

Attestnummer : 20231025-000216.000

Uitgegeven op : 25.10.2023

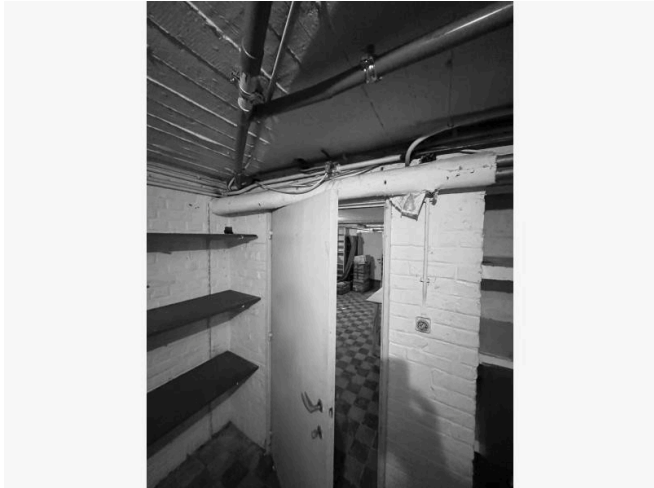
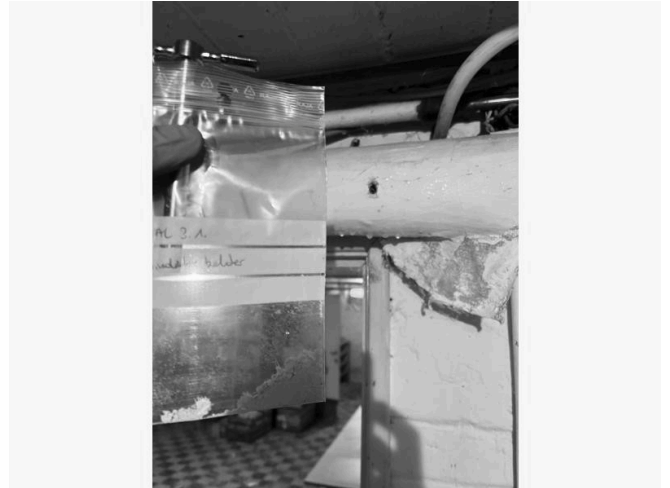
Eindbeoordeling materiaalrisico	Hoog materiaalrisico en/of hoge kans op vezelvrijgave
---------------------------------	---

Gebondenheid	Categorie 2: niet-hechtgebonden met matrix
Asbestsoort (vezeltype)	Amfibool aanwezig, uitgezonderd crocidoliet
Asbestconcentratie	Hoog ($\geq 50\%$)
Afschermingsgraad van het gehele materiaal	Geheel of deels (ook) vrij aan de binnenlucht
Toestand van het materiaal	Matig beschadigd, matig verweerd

#	Type	Referentie	Resultaat
1.1	Mengmonster	1.05325	Amosiet

Beschrijving	Gipsisolatie rond waterleiding
Omgeving	Binnen
Primaire drager	HVAC infrastructuur en uitrusting
Asbestmateriaal	In-situ afwerkingslagen - Thermische isolatie
Bindmiddel van asbestmateriaal	Gips - kalk
Gebondenheid op basis van bindmiddel	Niet-hechtgebonden
Hoeveelheid (lengte - omtrek - dikte - aantal)	<ul style="list-style-type: none">• 2,00 m - 55,00 cm - 0,50 cm - 1 stuk

Dringend verwijderen

- Zorg voor een veilig beheer. Vermijd het beschadigen van het asbestmateriaal. Controleer de toestand jaarlijks op wijzigingen.
- Verwijder dit asbestmateriaal zo snel mogelijk. Volg de toestand goed op.

- Hermetische zone (erkend asbestverwijderaar)
Doordat dit een losgebonden asbestoepassing is dient dit door een erkend asbestverwijderaar op speciale methode verwijderd te worden.

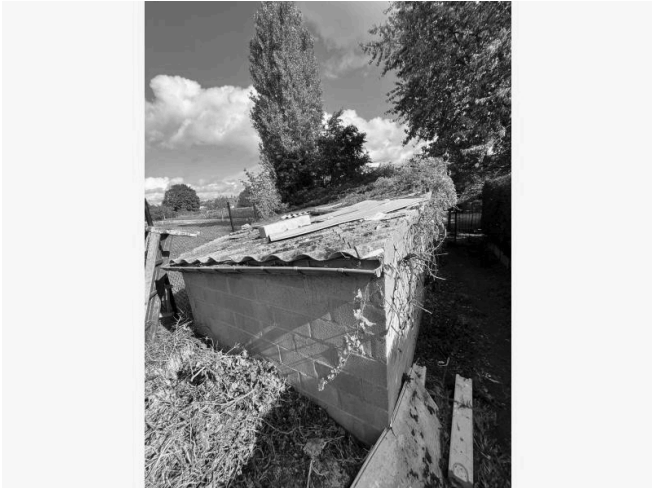
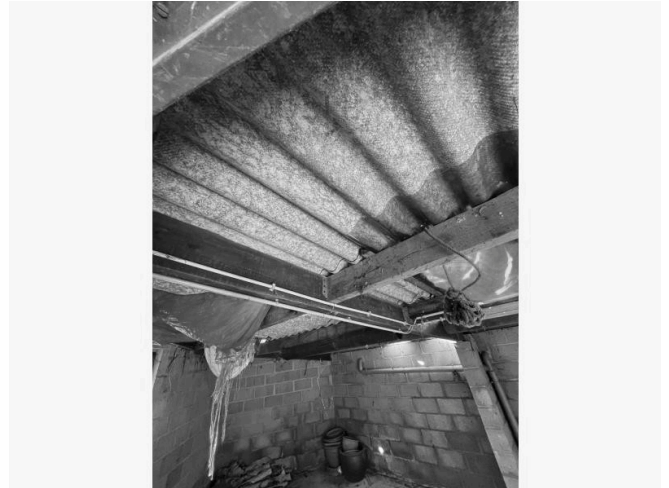
Eindbeoordeling materiaalisico	Verhoogd materiaalisico en/of verhoogde kans op vezelvrijgave
--------------------------------	---

Gebondenheid	Categorie 1: hechtgebonden in oorsprong
Asbestsoort (vezeltype)	Crocidoliet aanwezig
Asbestconcentratie	Laag (< 50%)
Afschermingsgraad van het gehele materiaal	Geheel of deels vrij aan de buitenlucht
Toestand van het materiaal	Matig beschadigd, matig verweerd

Beschrijving	asbestcement golfplaten
Omgeving	Buiten
Primaire drager	Schuin dak
Asbestmateriaal	Dak- en gevelbekleding - Golfplaat
Bindmiddel van asbestmateriaal	Cement
Gebondenheid op basis van bindmiddel	Hecht
Hoeveelheid (oppervlakte - aantal)	• 35,00 m ² - 1 stuk
Totale oppervlakte	35,00 m ²
Eenvoudig bereikbaar	Ja

Verwijderen

- Zorg voor een veilig beheer. Vermijd het beschadigen van het asbestmateriaal. Controleer de toestand jaarlijks op wijzigingen.
- Voer bijkomende staalname(s) uit.

- Eenvoudige handelingen: mag via doe-het-zelf of door werknemer(s) met opleidingsattest eenvoudige handelingen
Golfplaten zijn een hechtgebonden toepassing, deze dienen voorzichtig te worden verwijderd met de juiste PBM's, zonder te breken/slijpen om vezelvrijgave te vermijden. De ruimte of het materiaal die zich onder de golfplaten bevindt kan mogelijks gecontamineerd zijn door vezelvrijgave van deze toepassing.
- Eenvoudige handelingen: enkel door erkend asbestverwijderaar
Golfplaten zijn een hechtgebonden toepassing, deze dienen voorzichtig te worden verwijderd met de juiste PBM's, zonder te breken/slijpen om vezelvrijgave te vermijden. De ruimte of het materiaal die zich onder de golfplaten bevindt kan mogelijks gecontamineerd zijn door vezelvrijgave van deze toepassing.

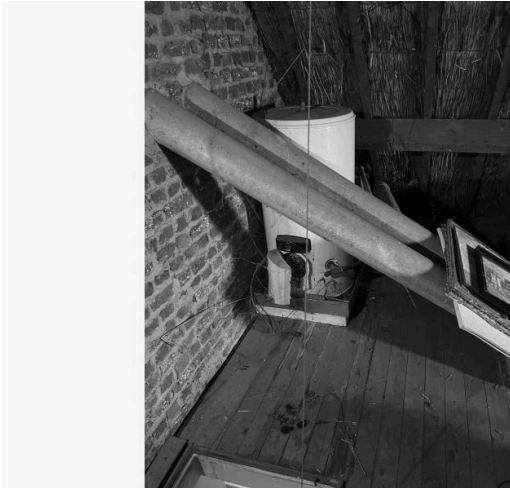
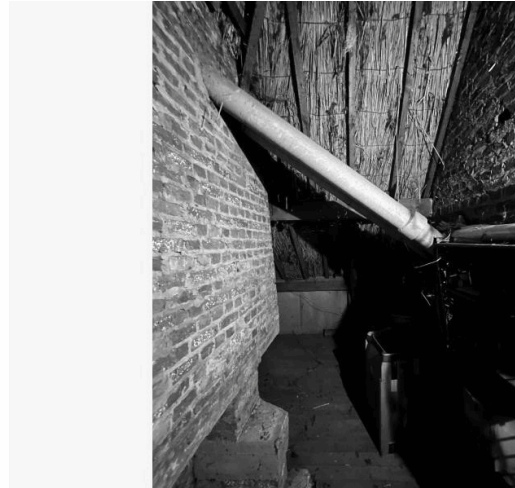
Eindbeoordeling materiaalisico	Laag materiaalisico en/of verlaagde kans op vezelvrijgave
--------------------------------	---

Gebondenheid	Categorie 1: hechtgebonden in oorsprong
Asbestsoort (vezeltype)	Alleen chrysotiel
Asbestconcentratie	Laag (< 50%)
Afschermingsgraad van het gehele materiaal	Geheel of deels (ook) vrij aan binnenluchtstromen
Toestand van het materiaal	Licht beschadigd, licht verweerd. Intact materiaal type Pical – asbestboard of categorie III 'gebondenheid'

Beschrijving	asbestcement rookgaskanaal
Omgeving	Buiten
Primaire drager	HVAC infrastructuur en uitrusting
Asbestmateriaal	Rookgaskanaal
Bindmiddel van asbestmateriaal	Cement
Gebondenheid op basis van bindmiddel	Hecht
Hoeveelheid (lengte - omtrek - dikte - aantal)	<ul style="list-style-type: none"> • 2,00 m - 65,00 cm - 1,00 cm - 1 stuk • 2,00 m - 65,00 cm - 1,00 cm - 1 stuk • 3,00 m - 65,00 cm - 1,00 cm - 1 stuk • 3,00 m - 65,00 cm - 1,00 cm - 1 stuk
Totaal volume	0,065 m ³

Verwijderen

- Zorg voor een veilig beheer. Vermijd het beschadigen van het asbestmateriaal. Controleer de toestand jaarlijks op wijzigingen.
- Voer bijkomende staalname(s) uit.

- Eenvoudige handelingen: mag via doe-het-zelf of door werknemer(s) met opleidingsattest eenvoudige handelingen door aannemer met opleidingsattest door de moeilijke verlijming
- Eenvoudige handelingen: enkel door erkend asbestverwijderaar door aannemer met opleidingsattest door de moeilijke verlijming

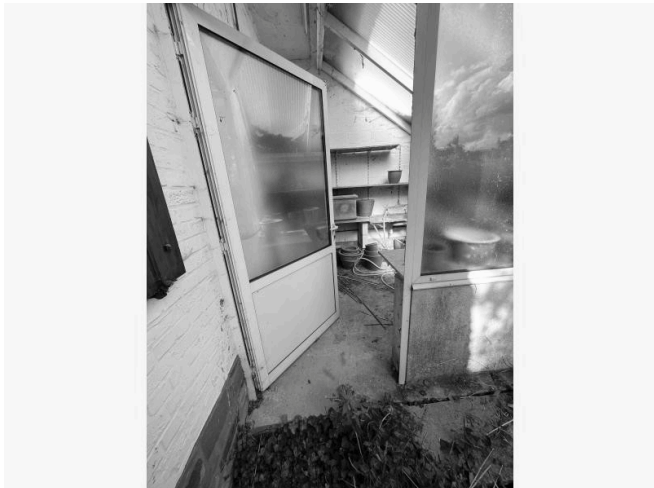
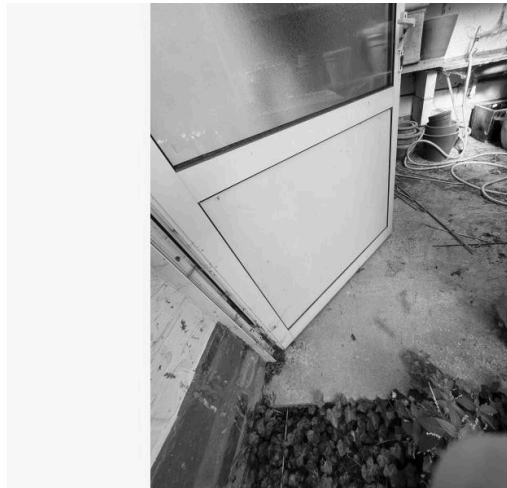
Eindbeoordeling materiaalisico	Laag materiaalisico en/of verlaagde kans op vezelvrijgave
--------------------------------	---

Gebondenheid	Categorie 1: hechtgebonden in oorsprong
Asbestsoort (vezeltype)	Alleen chrysotiel
Asbestconcentratie	Laag (< 50%)
Afschermingsgraad van het gehele materiaal	Geheel of deels (ook) vrij aan de binnenlucht
Toestand van het materiaal	Licht beschadigd, licht verweerd. Intact materiaal type Pical – asbestboard of categorie III 'gebondenheid'

Beschrijving	Glassalpanelen
Omgeving	Binnen
Primaire drager	Wandopening verticaal (raam, deur, ...)
Asbestmateriaal	Plaat, paneel, tablet - Geëmailleerd, type Glasal
Bindmiddel van asbestmateriaal	Cement
Gebondenheid op basis van bindmiddel	Hecht
Hoeveelheid (oppervlakte - dikte - aantal)	• 1,50 m ² - 0,50 cm - 1 stuk
Totaal volume	0,008 m ³

Zorgvuldig beheren

- Zorg voor een veilig beheer. Vermijd het beschadigen van het asbestmateriaal. Controleer de toestand jaarlijks op wijzigingen.
- Voer bijkomende staalname(s) uit.

- Eenvoudige handelingen: mag via doe-het-zelf of door werknemer(s) met opleidingsattest eenvoudige handelingen
Deze mogen zelf verwijderd worden mits de nodige zorg en het dragen van de juiste PBM's.
Materiaal steeds goed nat maken en niet in slijpen noch breken.
- Eenvoudige handelingen: enkel door erkend asbestverwijderaar
Deze mogen zelf verwijderd worden mits de nodige zorg en het dragen van de juiste PBM's.
Materiaal steeds goed nat maken en niet in slijpen noch breken.

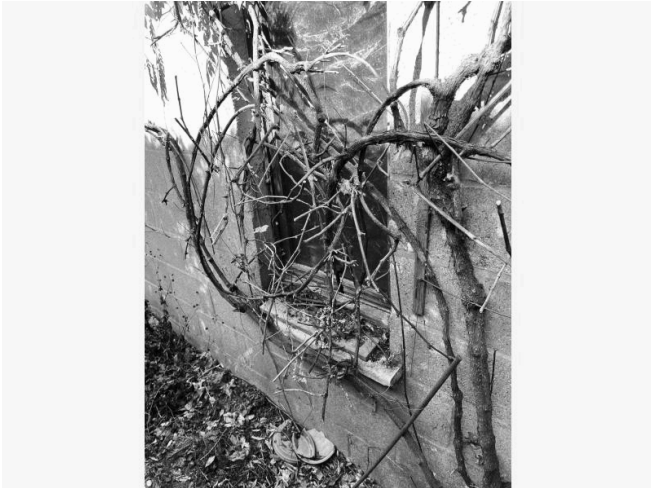
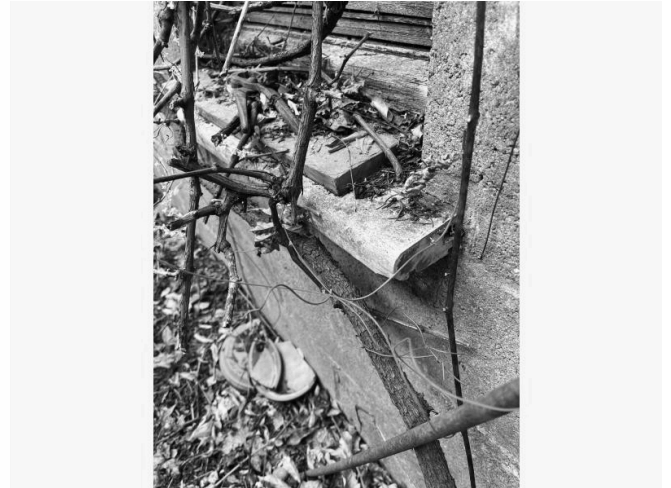
Eindbeoordeling materiaalisico	Laag materiaalisico en/of verlaagde kans op vezelvrijgave
--------------------------------	---

Gebondenheid	Categorie 1: hechtgebonden in oorsprong
Asbestsoort (vezeltype)	Alleen chrysotiel
Asbestconcentratie	Laag (< 50%)
Afschermingsgraad van het gehele materiaal	Geheel of deels vrij aan de buitenlucht
Toestand van het materiaal	Licht beschadigd, licht verweerd. Intact materiaal type Pical – asbestboard of categorie III 'gebondenheid'

Beschrijving	Vensterbank binnen
Omgeving	Buiten
Primaire drager	Wandopening verticaal (raam, deur, ...)
Asbestmateriaal	Plaat, paneel, tablet - Type Massal
Bindmiddel van asbestmateriaal	Cement
Gebondenheid op basis van bindmiddel	Hecht

Zorgvuldig beheren

- Zorg voor een veilig beheer. Vermijd het beschadigen van het asbestmateriaal. Controleer de toestand jaarlijks op wijzigingen.
- Verwijder dit asbestmateriaal zo snel mogelijk. Volg de toestand goed op.

- Eenvoudige handelingen: mag via doe-het-zelf of door werknemer(s) met opleidingsattest eenvoudige handelingen
Deze mogen zelf verwijderd worden mits de nodige zorg en het dragen van de juiste PBM's.
Materiaal steeds goed nat maken en niet in slijpen noch breken.
Bij lastige verlijming raden we aan dit te laten verwijderen door iemand met een opleidingsattest eenvoudige handelingen
- Eenvoudige handelingen: enkel door erkend asbestverwijderaar
Deze mogen zelf verwijderd worden mits de nodige zorg en het dragen van de juiste PBM's.

Materiaal steeds goed nat maken en niet in slijpen noch breken.

Bij lastige verlijming raden we aan dit te laten verwijderen door een erkend asbestverwijderaar.

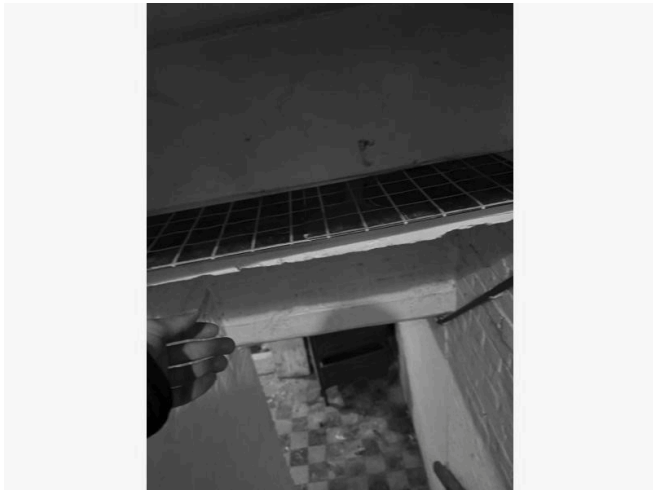
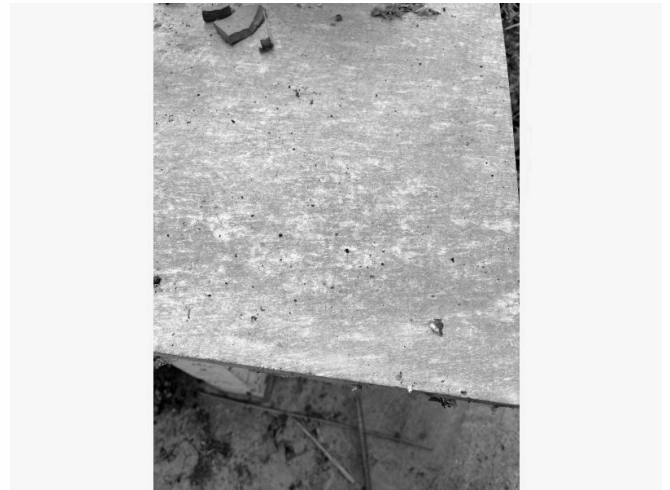
Eindbeoordeling materiaalrisico	Zeer laag materiaalrisico en/of zeer lage kans op vezelvrijgave
---------------------------------	---

Gebondenheid	Categorie 1: hechtgebonden in oorsprong
Asbestsoort (vezeltype)	Alleen chrysotiel
Asbestconcentratie	Laag (< 50%)
Afschermingsgraad van het gehele materiaal	Stootvaste afscherming of omkasting
Toestand van het materiaal	Licht beschadigd, licht verweerd. Intact materiaal type Pical – asbestboard of categorie III 'gebondenheid'

Beschrijving	menuiseriet platen
Omgeving	Binnen
Primaire drager	Gebruikt als plaat materiaal
Asbestmateriaal	Plaat, paneel, tablet - Type Menuiserite
Bindmiddel van asbestmateriaal	Cement
Gebondenheid op basis van bindmiddel	Hecht
Hoeveelheid (oppervlakte - dikte - aantal)	• 3,00 m ² - 0,40 cm - 1 stuk
Totaal volume	0,012 m ³

Zorgvuldig beheren

- Zorg voor een veilig beheer. Vermijd het beschadigen van het asbestmateriaal. Controleer de toestand jaarlijks op wijzigingen.
- Voer bijkomende staalname(s) uit.

- Eenvoudige handelingen: mag via doe-het-zelf of door werknemer(s) met opleidingsattest eenvoudige handelingen
Deze mogen zelf verwijderd worden mits de nodige zorg en het dragen van de juiste PBM's.
Materiaal steeds goed nat maken en niet in slijpen noch breken.
- Eenvoudige handelingen: enkel door erkend asbestverwijderaar
Deze mogen zelf verwijderd worden mits de nodige zorg en het dragen van de juiste PBM's.
Materiaal steeds goed nat maken en niet in slijpen noch breken.

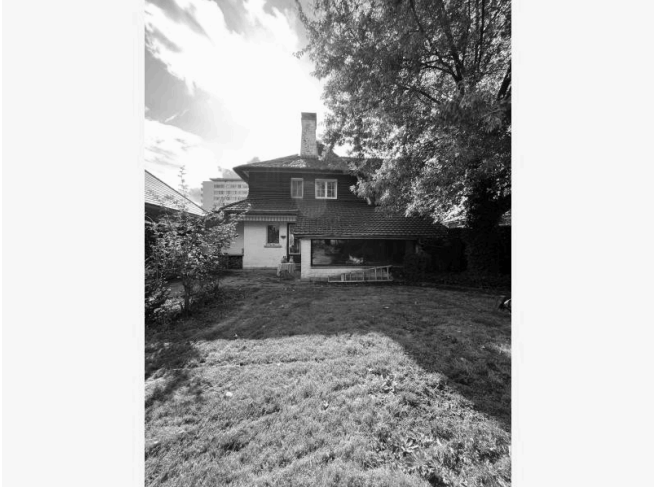
Tijdelijke beperking

Reden: Er is geen volledige risicobeoordeling mogelijk

Uitleg van de asbestdeskundige: Wanneer de deskundige 1 dakpan opheft kan hij maar een klein gedeelte bekijken van het onderdak. Wanneer we dus niet het volledige onderdak (langs buiten of binnen) kunnen bekijken is er geen volledige risicobeoordeling mogelijk.

(Asbest)materiaal	Plaat, paneel, tablet - Type Menuiserie
Karakterisatie	Asbest (verdacht)
Primaire drager	Schuin dak

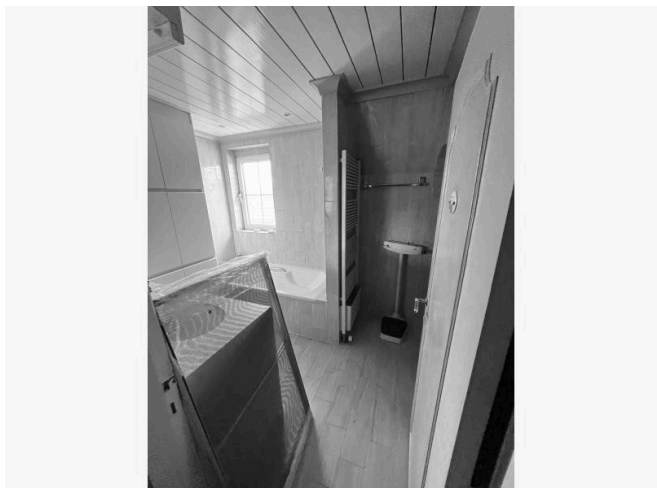
PVC/HOUT bevat geen asbest. Echter kan de deskundige niet weten wat er zich achter deze panelen bevindt.

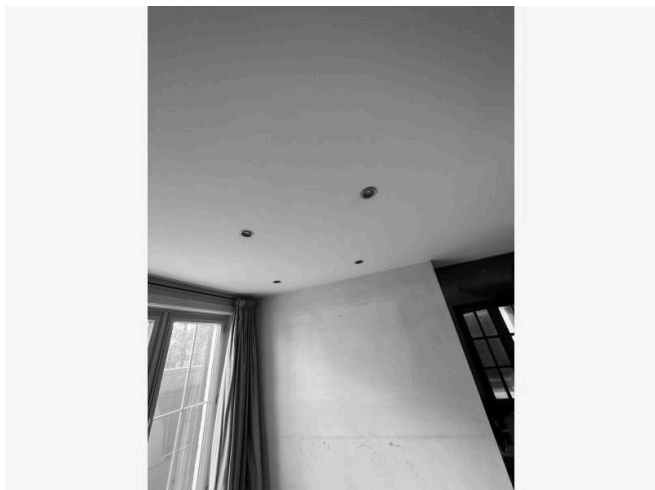
Gipsplaat bevat geen asbest. Echter kan de deskundige niet weten wat er zich achter deze panelen bevindt.

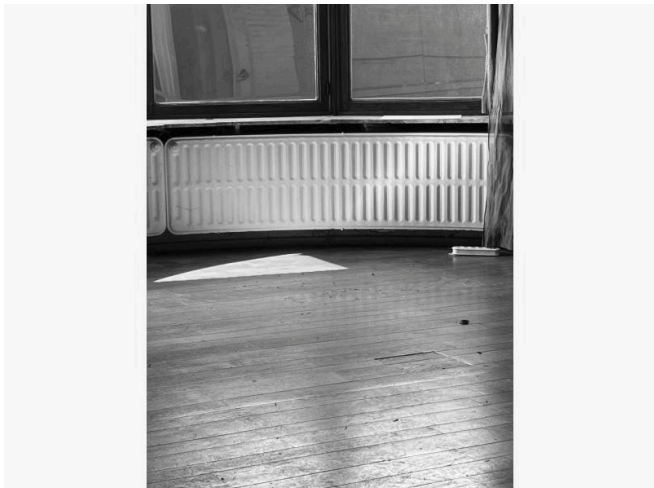
Fiche 10: radiatoren bestaande uit gekoppelde panelen

MOGELIJKS bevat deze radiator een asbestpakking maar evengoed niet deze is veilig i

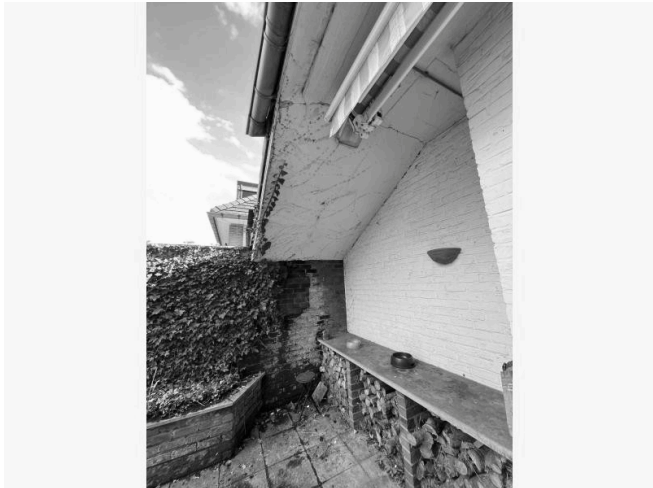
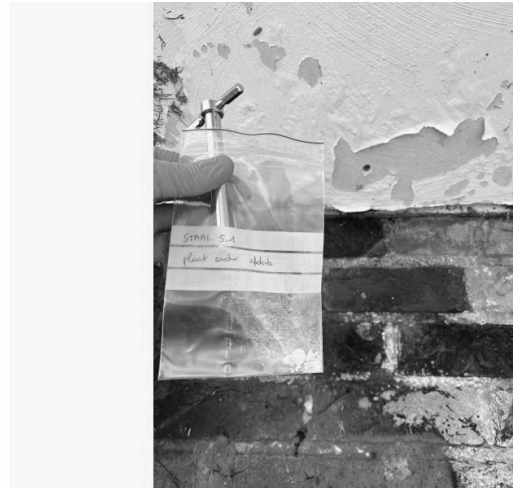
Fiche 11: Plaat onder afdak

Geen asbest

#	Type	Referentie	Resultaat
11.1	Puntmonster	1.05327	Geen asbest

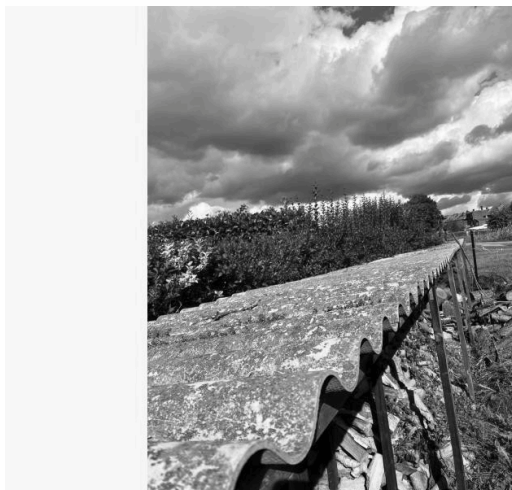
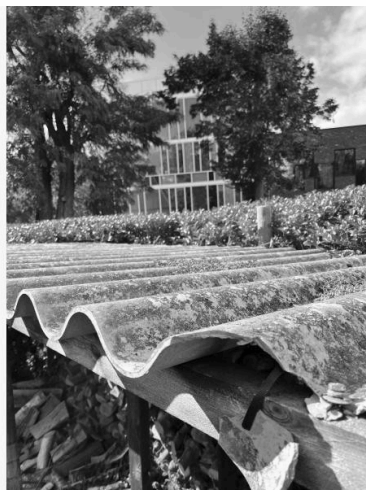
Fiche 12: (nieuwe??) asbestcement golfplaten

Geen asbest

#	Type	Referentie	Resultaat
12.1	Puntmonster	1.05326	Geen asbest

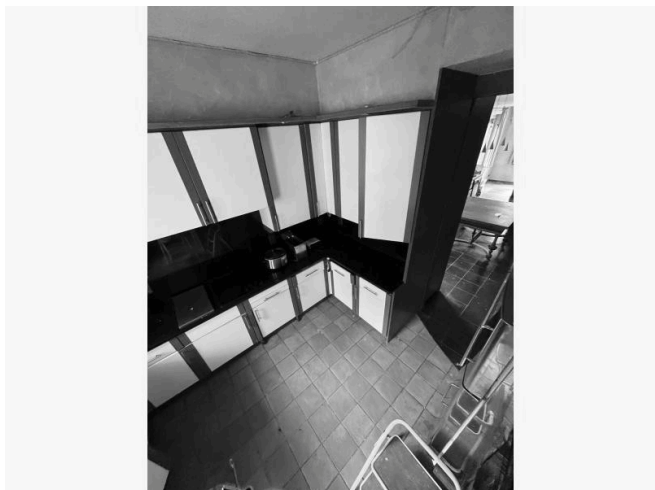
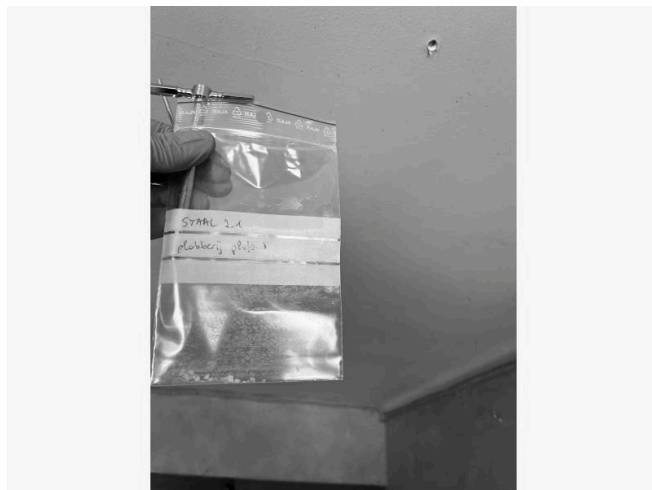
Fiche 13: bezetting plafond

Geen asbest

#	Type	Referentie	Resultaat
13.1	Mengmonster	1.05324	Geen asbest

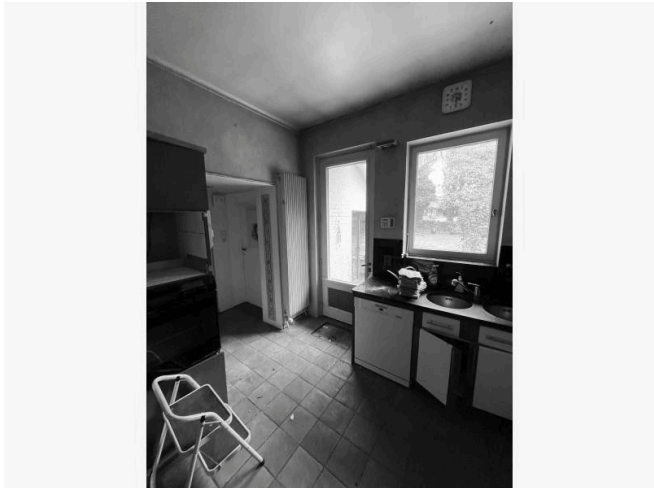
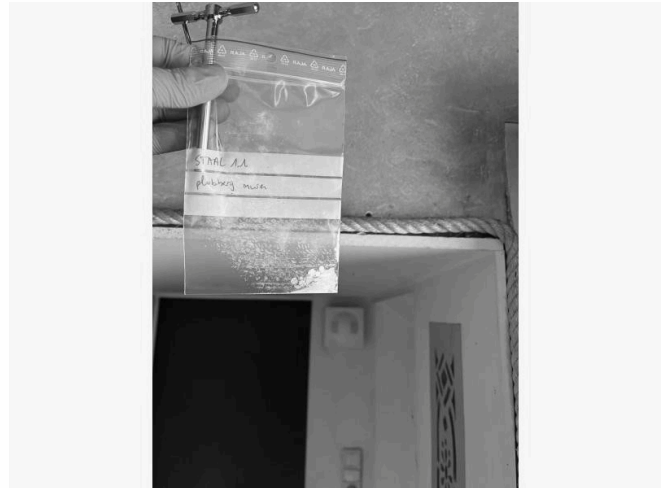
Fiche 14: bezetting muur

Geen asbest

#	Type	Referentie	Resultaat
14.1	Mengmonster	1.05323	Geen asbest
