Asbestinventarisatetest

Tiensesteenweg 155, 3380 Glabbeek

Attestnummer : 20240528-000156.000

Niet-asbestveilig

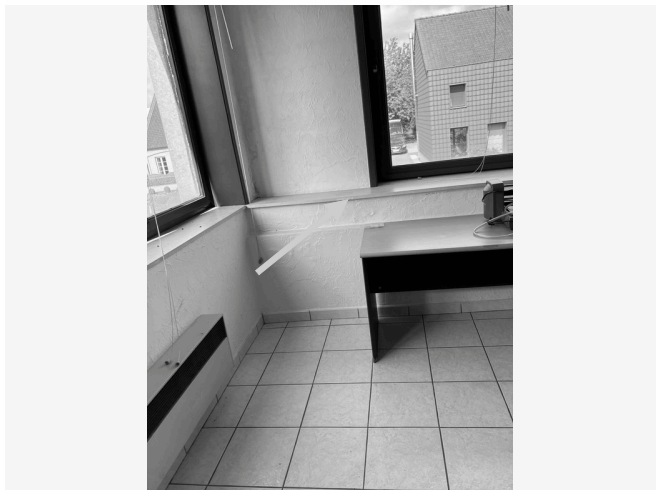
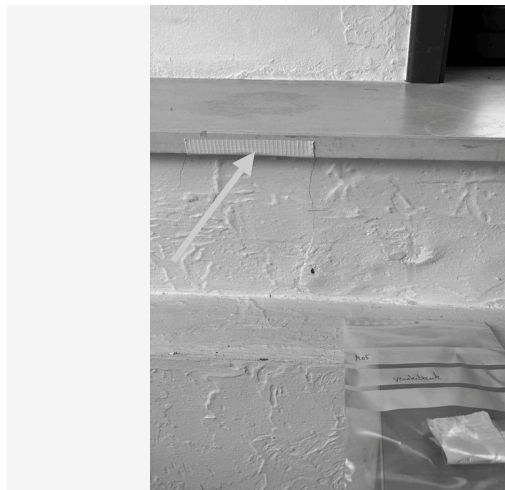
Eindbeoordeling materiaalrisico	Verhoogd materiaalrisico en/of verhoogde kans op vezelvrijgave
---------------------------------	--

Gebondenheid	Categorie 2: niet-hechtgebonden met matrix
Asbestsoort (vezeltype)	Alleen chrysotiel
Asbestconcentratie	Laag (< 50%)
Afschermingsgraad van het gehele materiaal	Geheel of deels (ook) vrij aan binnenluchtstromen
Toestand van het materiaal	Licht beschadigd, licht verweerd. Intact materiaal type Pical – asbestboard of categorie III 'gebondenheid'

#	Type	Referentie	Resultaat
1.1	Mengmonster	M05	Chrysotiel

Beschrijving	Vensterbanken
Omgeving	Binnen
Primaire drager	Dakopening (raam, ...)
Asbestmateriaal	Dak- en gevelbekleding - Plaat
Bindmiddel van asbestmateriaal	Gips - kalk
Gebondenheid op basis van bindmiddel	Niet-hechtgebonden

Hoeveelheid (gewicht - aantal)	• 80,00 kg - 1 stuk
Totaal gewicht	80,00 kg
Eenvoudig bereikbaar	Ja
Bevestigingswijze	• Verlijmd, ingegoten, versmeerd
Identificatiemethode	Vaststelling met monstername
Destructieve handeling voor identificatie	Nee

Verwijderen

- Zorg voor een veilig beheer. Vermijd het beschadigen van het asbestmateriaal. Controleer de toestand jaarlijks op wijzigingen.
- Zorg voor een veilig beheer en verwijder dit asbestmateriaal wanneer het bij werken eenvoudig bereikbaar wordt. Controleer de toestand jaarlijks op wijzigingen.

- Eenvoudige handelingen: mag via doe-het-zelf of door werknemer(s) met opleidingsattest eenvoudige handelingen
Deze toepassing mag verwijderd worden via deze methode. Bijkomende info (oa voorzorgsmaatregelen) kan je terugvinden achteraan in dit attest onder de rubriek toelichting.

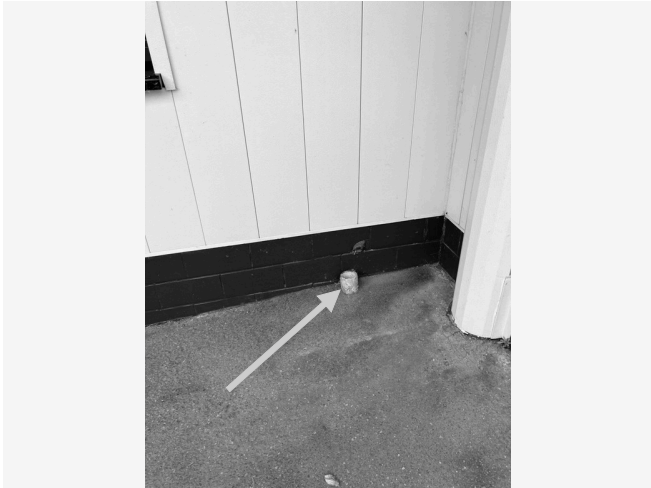
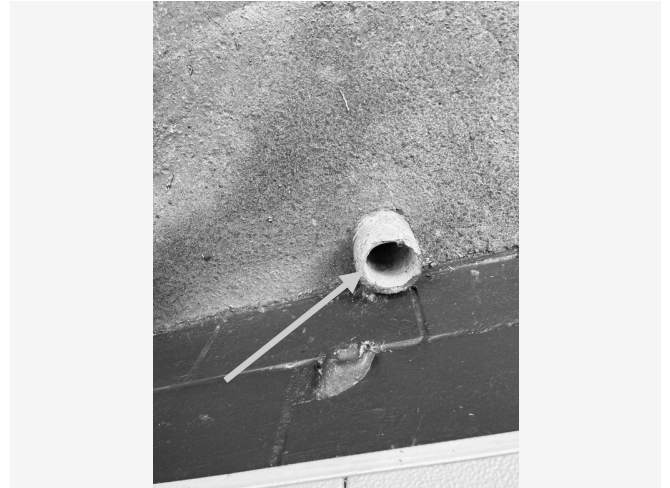
Eindbeoordeling materiaalisico	Verhoogd materiaalisico en/of verhoogde kans op vezelvrijgave
--------------------------------	---

Gebondenheid	Categorie 1: hechtgebonden in oorsprong
Asbestsoort (vezeltype)	Crocidoliet aanwezig
Asbestconcentratie	Laag (< 50%)
Afschermingsgraad van het gehele materiaal	Geheel of deels vrij aan de buitenlucht
Toestand van het materiaal	Matig beschadigd, matig verweerd

Beschrijving	Asbestcement buis
Omgeving	Buiten
Primaire drager	Verharding, wegenis
Asbestmateriaal	Buis, koker, leiding, pijp, doorvoer
Bindmiddel van asbestmateriaal	Cement
Gebondenheid op basis van bindmiddel	Hecht
Hoeveelheid (lengte - omtrek - dikte - aantal)	<ul style="list-style-type: none">• 0,30 m - 20,00 cm - 1,00 cm - 1 stuk
Totaal volume	< 0,001 m ³
Eenvoudig bereikbaar	Ja
Bevestigingswijze	<ul style="list-style-type: none">• Verlijmd, ingegoten, versmeerd
Identificatiemethode	Vaststelling zonder monsternamen

Verwijderen

- Zorg voor een veilig beheer en verwijder dit asbestmateriaal wanneer het bij werken eenvoudig bereikbaar wordt. Controleer de toestand jaarlijks op wijzigingen.

- Eenvoudige handelingen: mag via doe-het-zelf of door werknemer(s) met opleidingsattest eenvoudige handelingen
Deze toepassing mag verwijderd worden via deze methode. Bijkomende info (oa voorzorgsmaatregelen) kan je terugvinden achteraan in dit attest onder de rubriek toelichting.

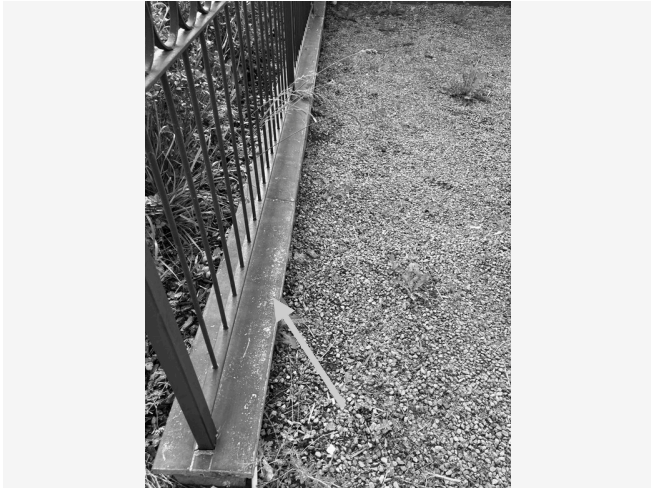
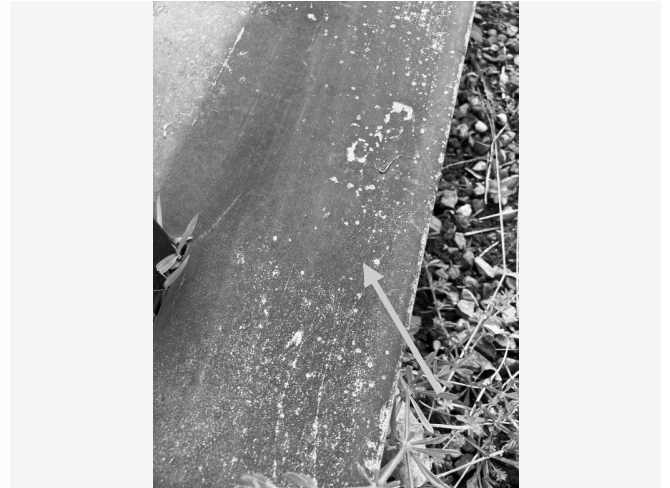
Eindbeoordeling materiaalisico	Verhoogd materiaalisico en/of verhoogde kans op vezelvrijgave
--------------------------------	---

Gebondenheid	Categorie 1: hechtgebonden in oorsprong
Asbestsoort (vezeltype)	Crocidoliet aanwezig
Asbestconcentratie	Laag (< 50%)
Afschermingsgraad van het gehele materiaal	Geheel of deels vrij aan de buitenlucht
Toestand van het materiaal	Matig beschadigd, matig verweerd

Beschrijving	Deksteen
Omgeving	Buiten
Primaire drager	Afboording, omheining...
Asbestmateriaal	Deksteen, muurkap - Vol
Bindmiddel van asbestmateriaal	Cement
Gebondenheid op basis van bindmiddel	Hecht
Hoeveelheid (oppervlakte - dikte - aantal)	• 1,20 m ² - 4,00 cm - 1 stuk
Totaal volume	0,048 m ³
Eenvoudig bereikbaar	Ja
Bevestigingswijze	• Verlijmd, ingegoten, versmeerd
Identificatiemethode	Vaststelling zonder monsternamen

Verwijderen

- Zorg voor een veilig beheer. Vermijd het beschadigen van het asbestmateriaal. Controleer de toestand jaarlijks op wijzigingen.

- Eenvoudige handelingen: mag via doe-het-zelf of door werknemer(s) met opleidingsattest eenvoudige handelingen
Deze toepassing mag verwijderd worden via deze methode. Bijkomende info (oa voorzorgsmaatregelen) kan je terugvinden achteraan in dit attest onder de rubriek toelichting.

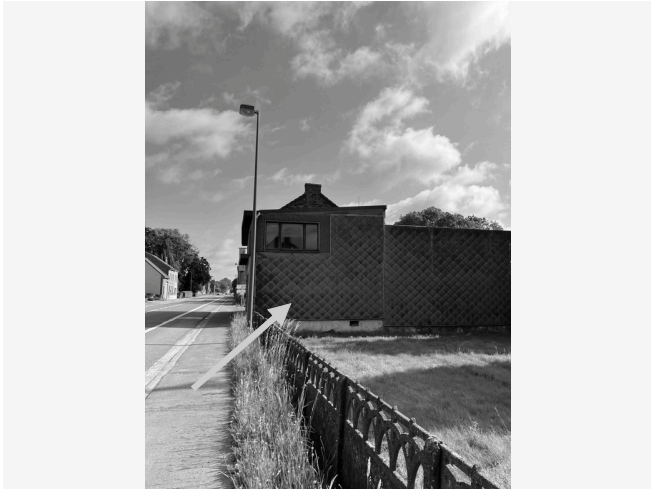
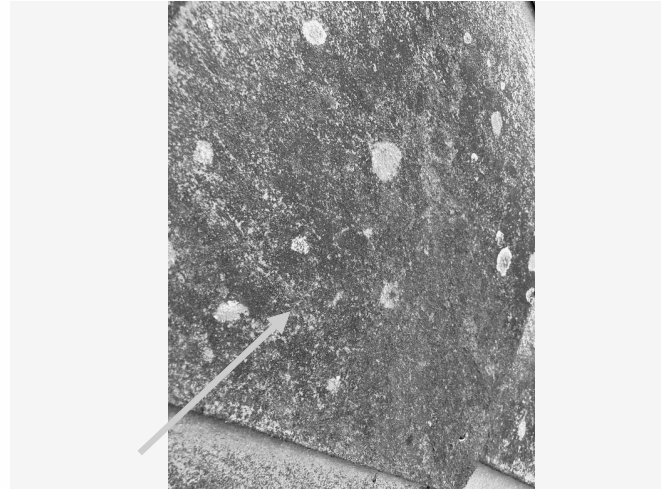
Eindbeoordeling materiaalrisico	Verhoogd materiaalrisico en/of verhoogde kans op vezelvrijgave
---------------------------------	--

Gebondenheid	Categorie 1: hechtgebonden in oorsprong
Asbestsoort (vezeltype)	Crocidoliet aanwezig
Asbestconcentratie	Laag (< 50%)
Afschermingsgraad van het gehele materiaal	Geheel of deels vrij aan de buitenlucht
Toestand van het materiaal	Matig beschadigd, matig verweerd

Beschrijving	Gevelleien
Omgeving	Buiten
Primaire drager	Wand buitenschil
Asbestmateriaal	Dak- en gevelbekleding - Lei, shingle
Bindmiddel van asbestmateriaal	Cement
Gebondenheid op basis van bindmiddel	Hecht
Hoeveelheid (oppervlakte - aantal)	• 45,00 m ² - 1 stuk
Totale oppervlakte	45,00 m ²
Eenvoudig bereikbaar	Ja
Bevestigingswijze	• Genageld, geniet

Verwijderen

- Zorg voor een veilig beheer en verwijder dit asbestmateriaal wanneer het bij werken eenvoudig bereikbaar wordt. Controleer de toestand jaarlijks op wijzigingen.
- Hemelwater dat afspoelt van asbestcement daken of gevels kan asbestdeeltjes bevatten. Gebruik het enkel voor gesloten circuits (bv. spoelen toiletten). Reinig na het vervangen van het dak of de gevel de dakgoten en regenwaterput of -ton om asbesthoudend sediment of slib te verwijderen

- Eenvoudige handelingen: mag via doe-het-zelf of door werknemer(s) met opleidingsattest eenvoudige handelingen
Deze toepassing mag verwijderd worden via deze methode. Bijkomende info (oa voorzorgsmaatregelen) kan je terugvinden achteraan in dit attest onder de rubriek toelichting.

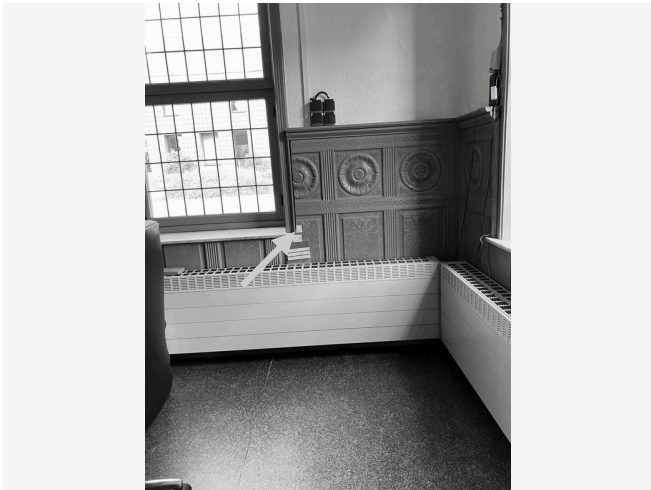
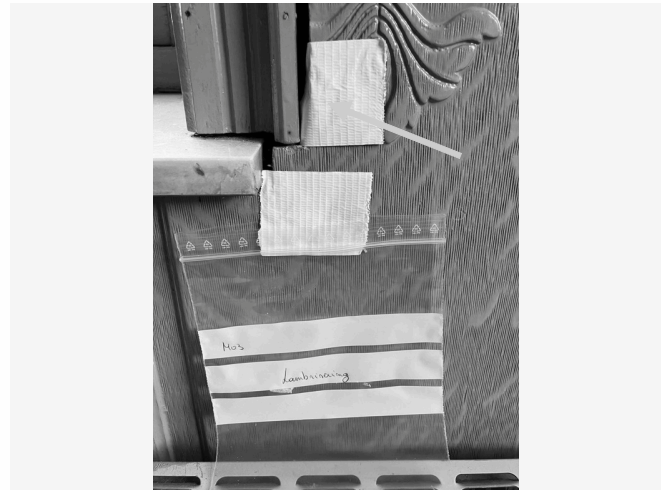
Eindbeoordeling materiaalisico	Laag materiaalisico en/of verlaagde kans op vezelvrijgave
--------------------------------	---

Gebondenheid	Categorie 1: hechtgebonden in oorsprong
Asbestsoort (vezeltype)	Alleen chrysotiel
Asbestconcentratie	Laag (< 50%)
Afschermingsgraad van het gehele materiaal	Geheel of deels (ook) vrij aan binnenluchtstromen
Toestand van het materiaal	Licht beschadigd, licht verweerd. Intact materiaal type Pical – asbestboard of categorie III 'gebondenheid'

#	Type	Referentie	Resultaat
5.1	Puntmonster	M03	Chrysotiel

Beschrijving	Lambrisering
Omgeving	Binnen
Primaire drager	Binnenwand
Asbestmateriaal	Dak- en gevelbekleding - Plaat
Bindmiddel van asbestmateriaal	Cement

Gebondenheid op basis van bindmiddel	Hecht
Hoeveelheid (oppervlakte - dikte - aantal)	• 22,00 m ² - 1,00 cm - 1 stuk
Totaal volume	0,22 m ³
Eenvoudig bereikbaar	Ja
Bevestigingswijze	• Geschroefd
Identificatiemethode	Vaststelling met monstername
Destructieve handeling voor identificatie	Nee

Zorgvuldig beheren

- Zorg voor een veilig beheer en verwijder dit asbestmateriaal wanneer het bij werken eenvoudig bereikbaar wordt. Controleer de toestand jaarlijks op wijzigingen.

- Eenvoudige handelingen: mag via doe-het-zelf of door werknemer(s) met opleidingsattest eenvoudige handelingen
Indien het materiaal makkelijk kan worden verwijderd zonder dit te beschadigen mag deze toepassing worden verwijderd via deze methode. Bijkomende info (oa voorzorgsmaatregelen) kan je terugvinden achteraan in dit attest onder de rubriek toelichting.
- Hermetische zone (erkend asbestverwijderaar)
Indien het materiaal niet kan worden verwijderd zonder deze te beschadigen wordt aanbevolen om deze toepassing te laten verwijderen via deze methode. Bijkomende info (oa voorzorgsmaatregelen) kan je terugvinden achteraan in dit attest onder de rubriek toelichting.

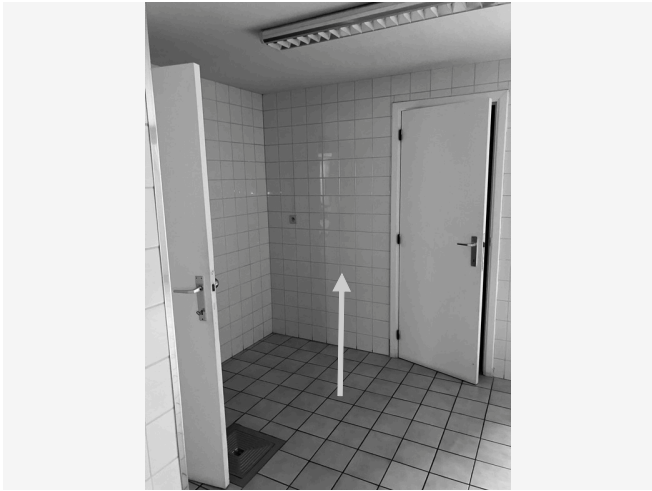
Op moment van de inspectie kon niet worden nagegaan of de tegellijm achter de muurtegels/plinten asbestverdacht is. Bij renovatie of verwijdering van de tegels dient het materiaal te worden geanalyseerd voor de werken van start gaan.

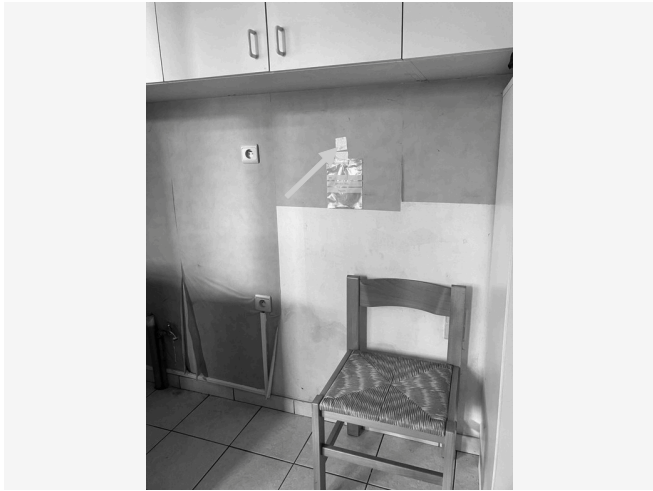
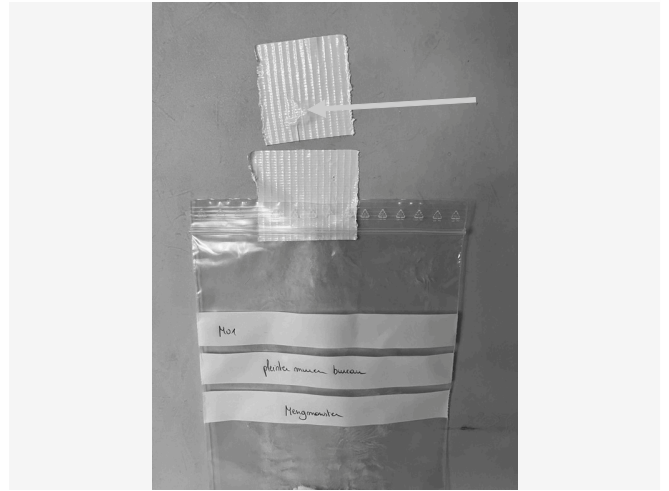
Fiche 8: Pleisterwerk muren

Geen asbest

#	Type	Referentie	Resultaat
8.1	Mengmonster	M01	Geen asbest
8.2	Mengmonster	M02	Geen asbest

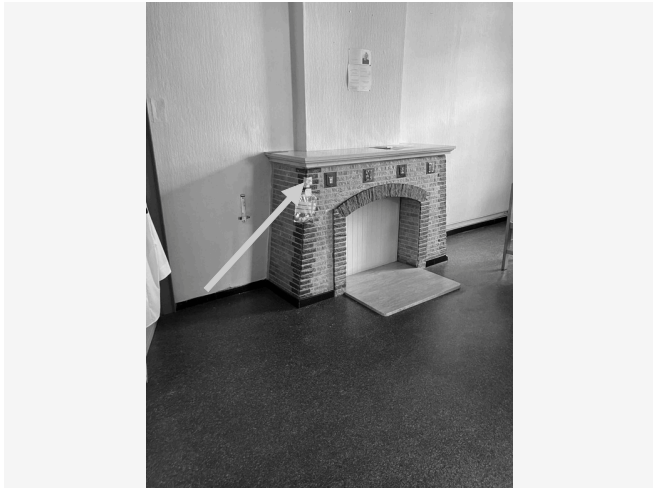
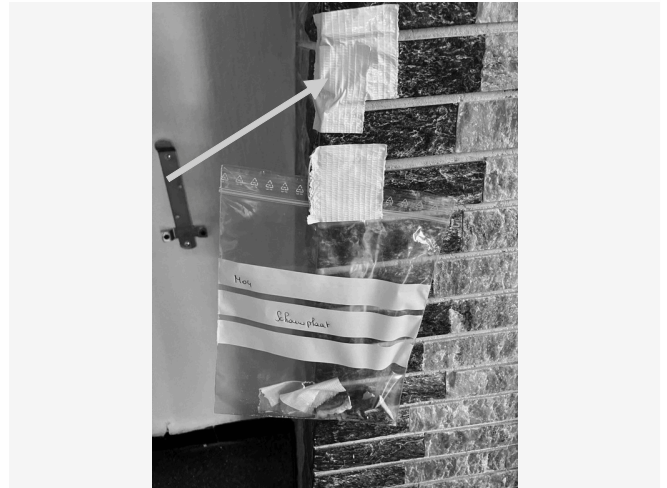
Fiche 9: Schouwplaat

Geen asbest

#	Type	Referentie	Resultaat
9.1	Puntmonster	M04	Geen asbest
