Asbestinventarisatetest

Aarschotsesteenweg 670, 3300 Tienen

Attestnummer : 20230307-000012.000

Uitgegeven op : 07.03.2023

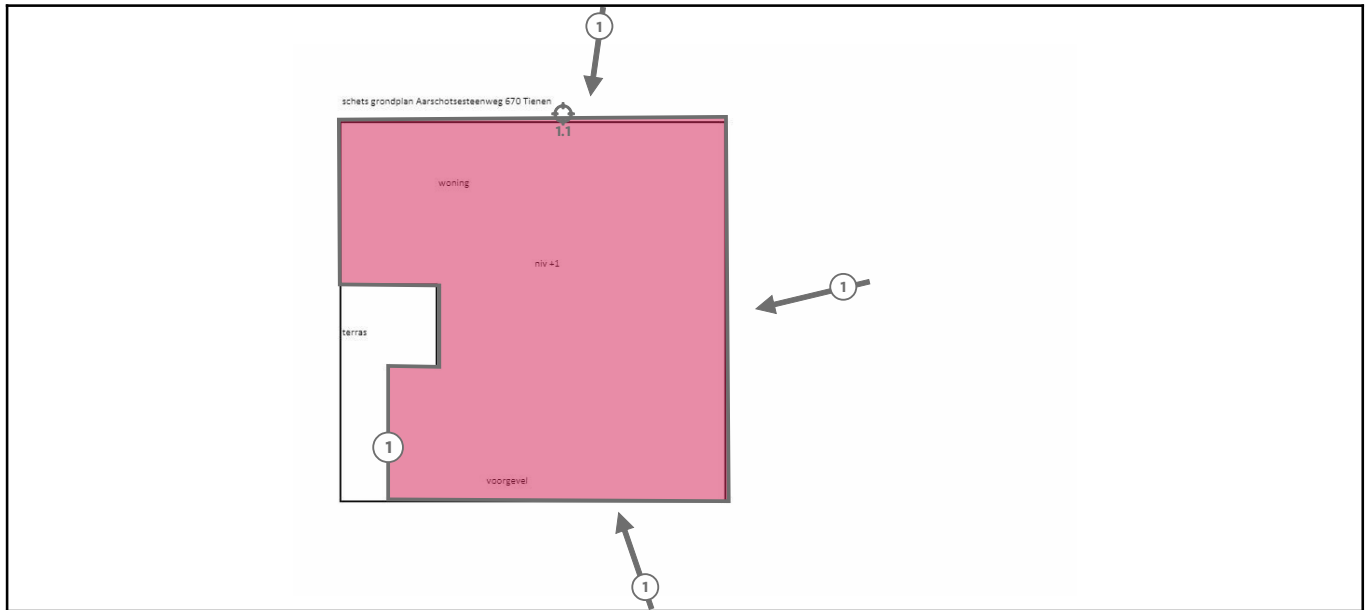
Plan 1.2: schets niv +1

Beschrijving	Type	Actie
1. roofing shingels zijgevels + onder kunststofpannen	Asbestmateriaal	Dringend maatregelen nemen
1.1 Code: M2 roofing shingels	Puntmonster	-

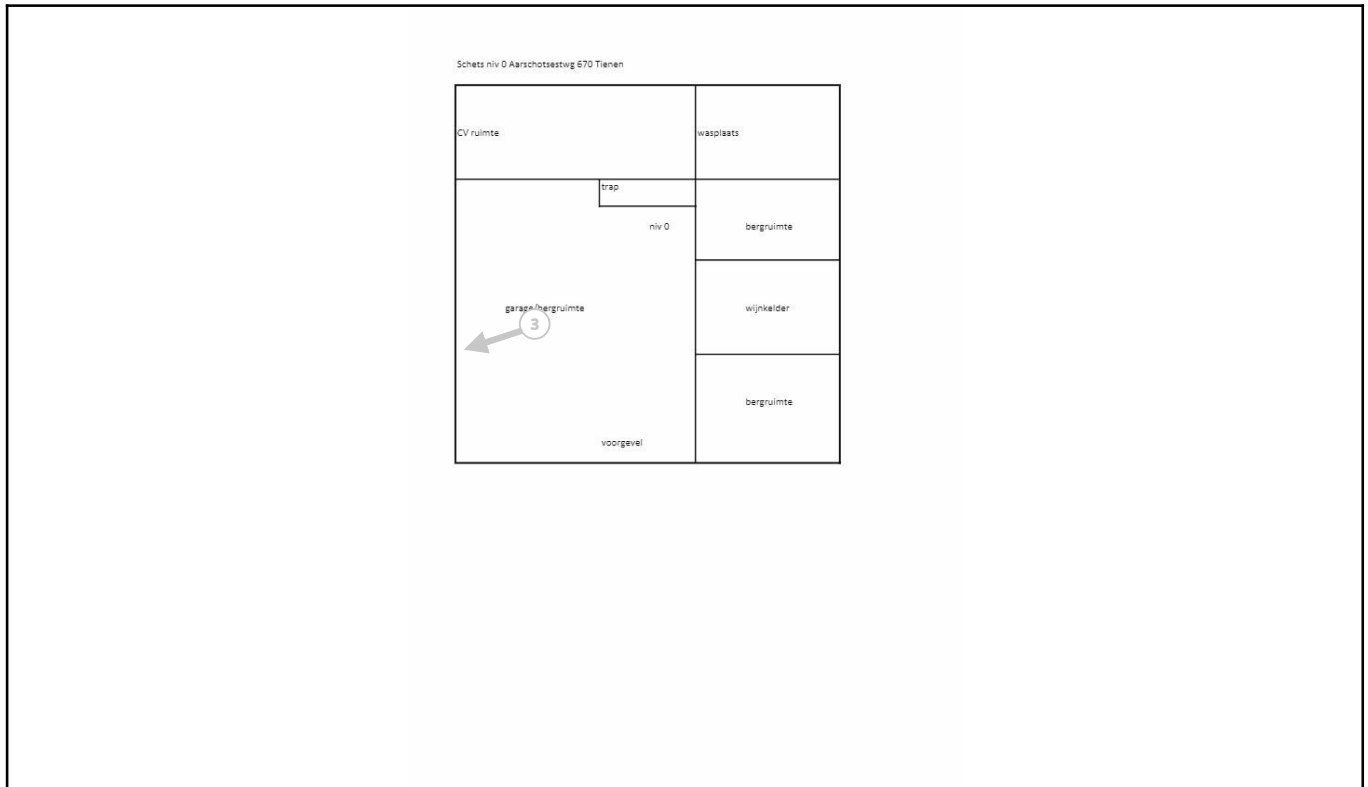
Plan 1.3: schets niv 0

Beschrijving	Type	Actie
3. afvoerbuis hemelwater in garage	Asbestmateriaal	Zorgvuldig beheren

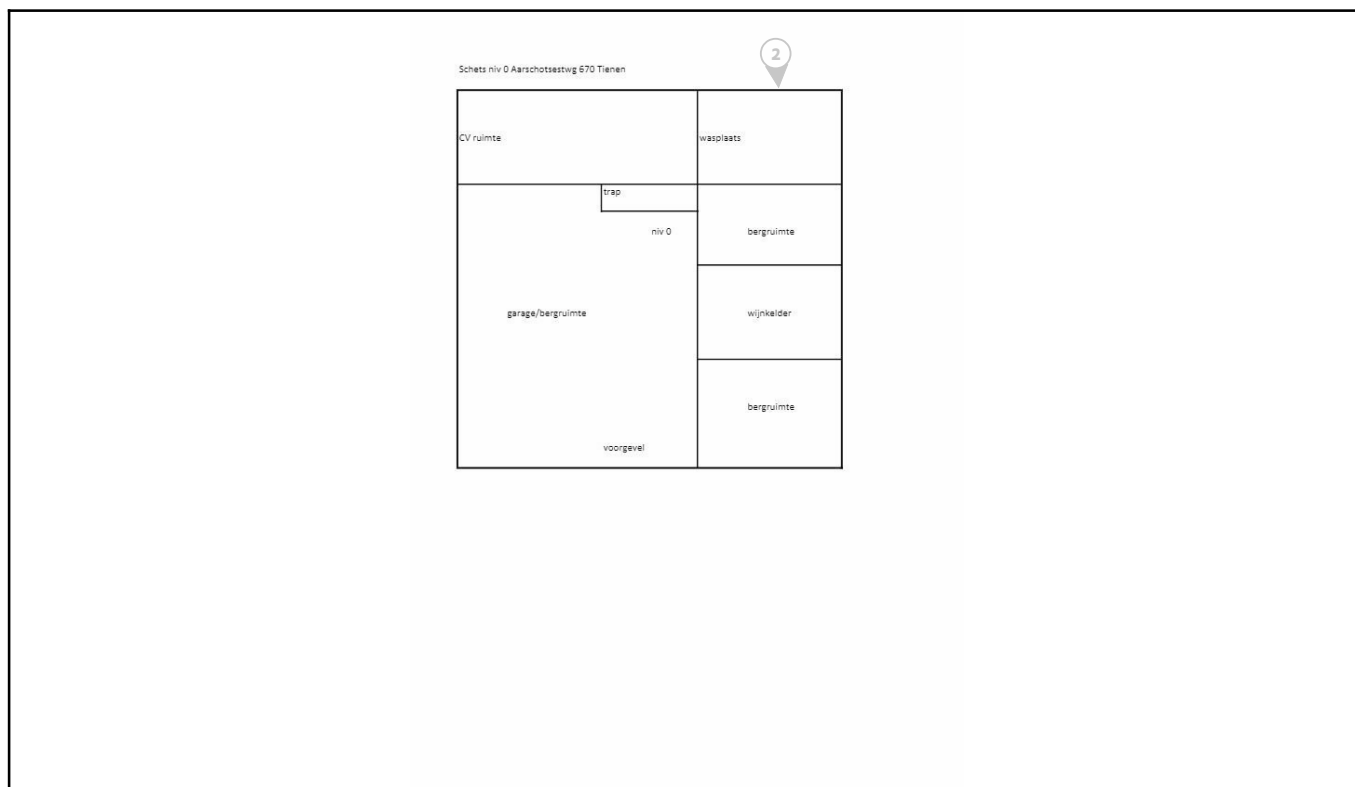
Plan 1.4: schets niv 0

Beschrijving	Type	Actie
2. vulpaneel deuren	Asbestmateriaal	Zorgvuldig beheren

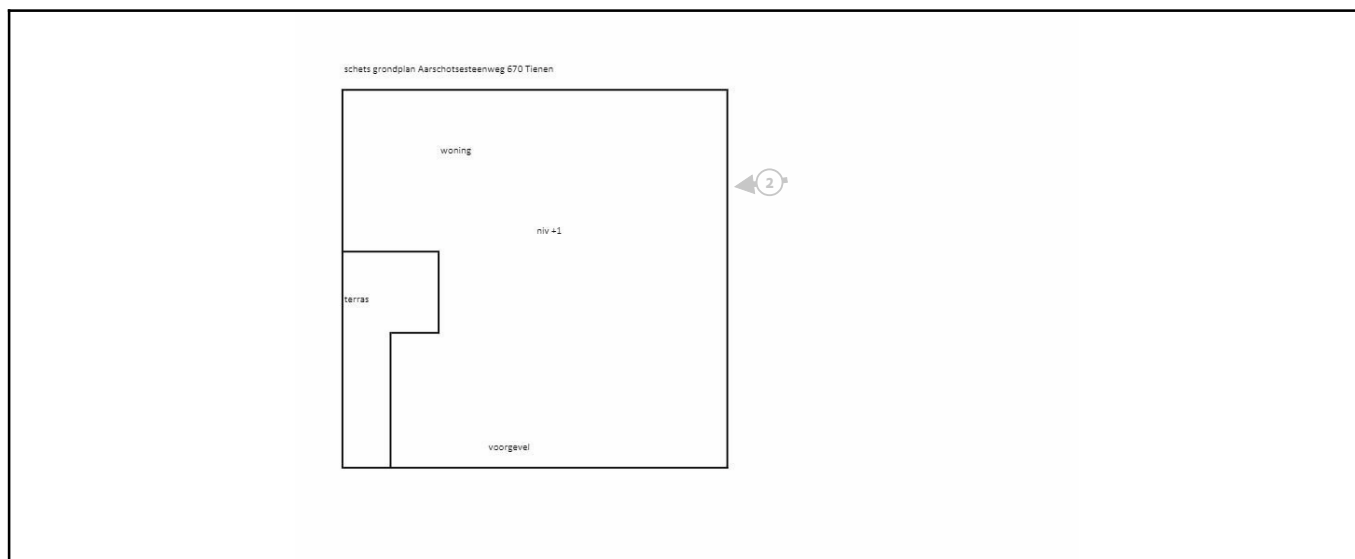
Plan 1.5: schets niv +1

Beschrijving	Type	Actie
2. vulpaneel deuren	Asbestmateriaal	Zorgvuldig beheren

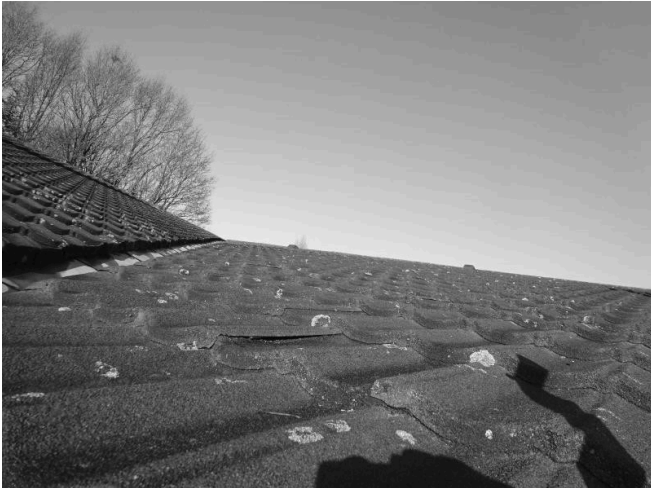
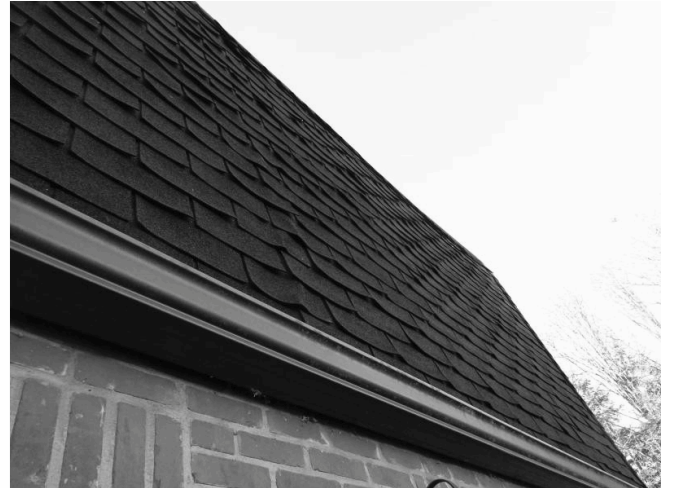
Fiche 1: roofing shingels zijgevels + onder kunststofpannen

Eindbeoordeling materiaalisico	Hoog materiaalisico en/of hoge kans op vezelvrijgave
--------------------------------	--

Gebondenheid	Categorie 1: hechtgebonden in oorsprong
Asbestsoort (vezeltype)	Amfibool aanwezig, uitgezonderd crocidoliet
Asbestconcentratie	Laag (< 50%)
Afschermingsgraad van het gehele materiaal	Geheel of deels vrij aan de buitenlucht
Toestand van het materiaal	Zwaar beschadigd, zwaar verweerd

#	Type	Referentie	Resultaat
1.1	Puntmonster	M2 roofing shingels	Amosiet

Beschrijving	roofing shingels zijgevels + onder kunststofpannen
Omgeving	Buiten
Primaire drager	Schuin dak
Asbestmateriaal	Dak- en gevelbekleding - Lei, shingle
Bindmiddel van asbestmateriaal	Bitumen (roofing, teer, asfalt)
Gebondenheid op basis van bindmiddel	Hecht
Hoeveelheid (oppervlakte - aantal)	• 200,00 m ² - 1 stuk
Totale oppervlakte	200,00 m ²

- Verwijder dit asbestmateriaal zo snel mogelijk. Volg de toestand goed op.

- Eenvoudige handelingen: enkel door erkend asbestverwijderaar
enkel door erkend aannemer

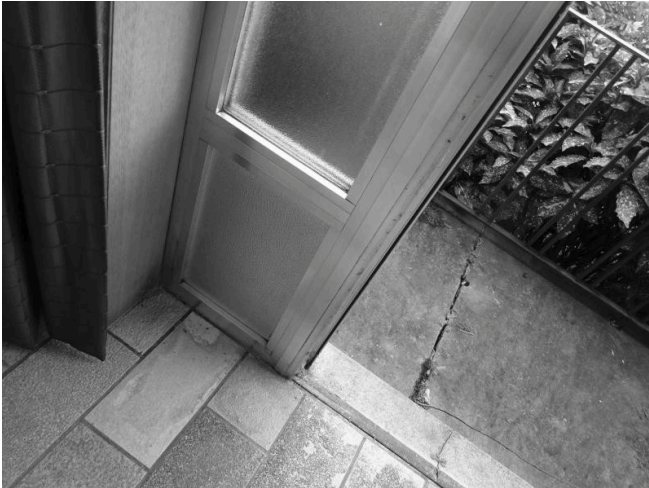
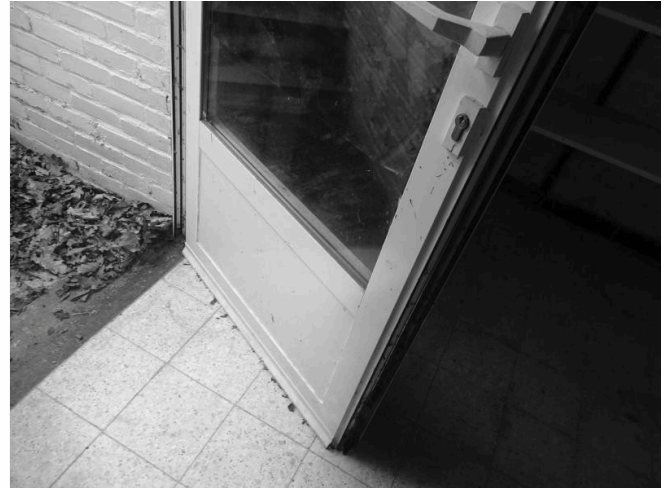
Eindbeoordeling materiaalisico	Laag materiaalisico en/of verlaagde kans op vezelvrijgave
--------------------------------	---

Gebondenheid	Categorie 1: hechtgebonden in oorsprong
Asbestsoort (vezeltype)	Crocidoliet aanwezig
Asbestconcentratie	Laag (< 50%)
Afschermingsgraad van het gehele materiaal	Geheel of deels (ook) vrij aan binnenluchtstromen
Toestand van het materiaal	Onbeschadigd, niet verweerd

Beschrijving	vulpaneel deuren
Omgeving	Grenst aan binnen- en buitenlucht
Primaire drager	Binnenwand
Asbestmateriaal	Plaat, paneel, tablet - Geëmailleerd, type Glasal
Bindmiddel van asbestmateriaal	Cement
Gebondenheid op basis van bindmiddel	Hecht
Hoeveelheid (oppervlakte - dikte - aantal)	• 1,20 m ² - 0,40 cm - 1 stuk
Totaal volume	0,005 m ³
Eenvoudig bereikbaar	Nee • Verwijdering tast de bouwkundige integriteit aan.
Bevestigingswijze	• Geklemd

- Zorg voor een veilig beheer en verwijder dit asbestmateriaal wanneer het bij werken eenvoudig bereikbaar wordt. Controleer de toestand jaarlijks op wijzigingen.

- Eenvoudige handelingen: mag via doe-het-zelf of door werknemer(s) met opleidingsattest eenvoudige handelingen erkend ramenplaatser

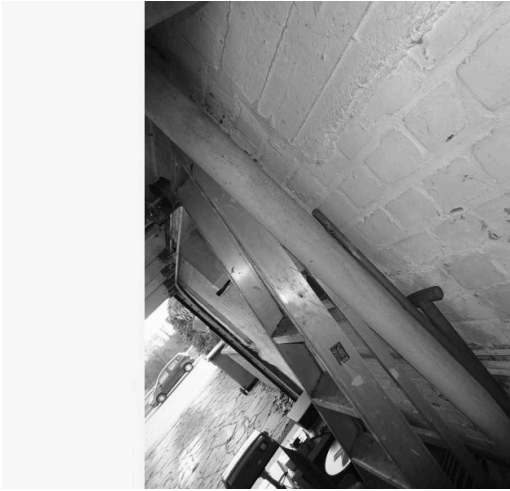
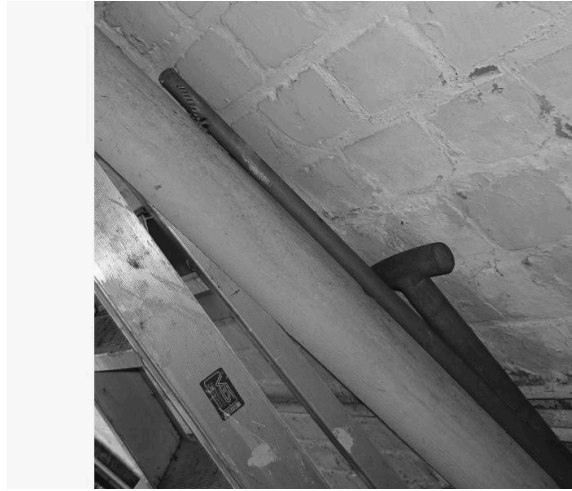
Eindbeoordeling materiaalrisico	Laag materiaalrisico en/of verlaagde kans op vezelvrijgave
---------------------------------	--

Gebondenheid	Categorie 1: hechtgebonden in oorsprong
Asbestsoort (vezeltype)	Crocidoliet aanwezig
Asbestconcentratie	Laag (< 50%)
Afschermingsgraad van het gehele materiaal	Geheel of deels (ook) vrij aan binnenluchtstromen
Toestand van het materiaal	Onbeschadigd, niet verweerd

Beschrijving	afvoerbuisk hemelwater in garage
Omgeving	Binnen
Primaire drager	Binnenwand
Asbestmateriaal	Buis, koper, leiding, pijp, doorvoer
Bindmiddel van asbestmateriaal	Cement
Gebondenheid op basis van bindmiddel	Hecht
Hoeveelheid (lengte - omtrek - dikte - aantal)	<ul style="list-style-type: none">• 3,00 m - 30,00 cm - 1,00 cm - 1 stuk
Totaal volume	0,009 m ³
Eenvoudig bereikbaar	Nee <ul style="list-style-type: none">• Verwijdering tast de bouwkundige integriteit aan.
Bevestigingswijze	<ul style="list-style-type: none">• Verlijmd, ingegoten, versmeerd

- Zorg voor een veilig beheer. Vermijd het beschadigen van het asbestmateriaal. Controleer de toestand jaarlijks op wijzigingen.

- Eenvoudige handelingen: mag via doe-het-zelf of door werknemer(s) met opleidingsattest eenvoudige handelingen erkend aannemer

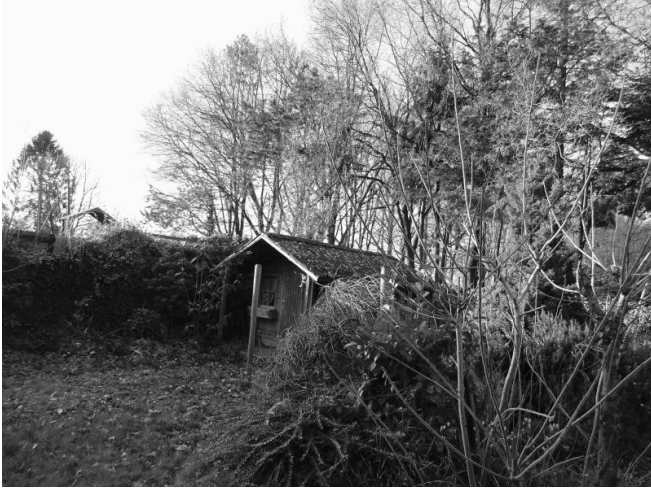
Vrije foto

geen asbesthoudend materiaal teruggevonden bitumenplaten zijn van 2002

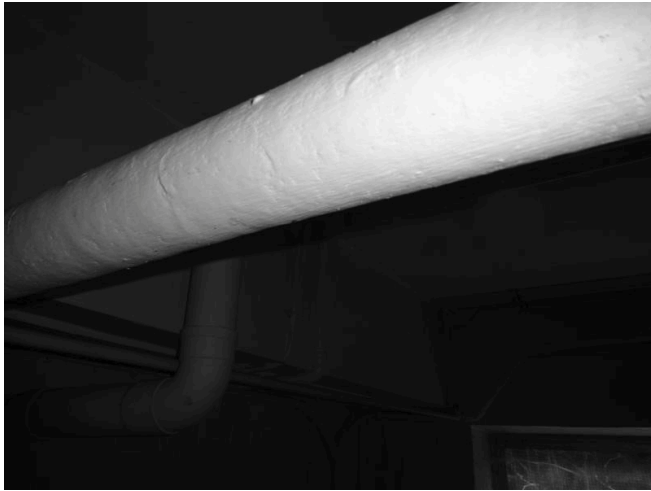
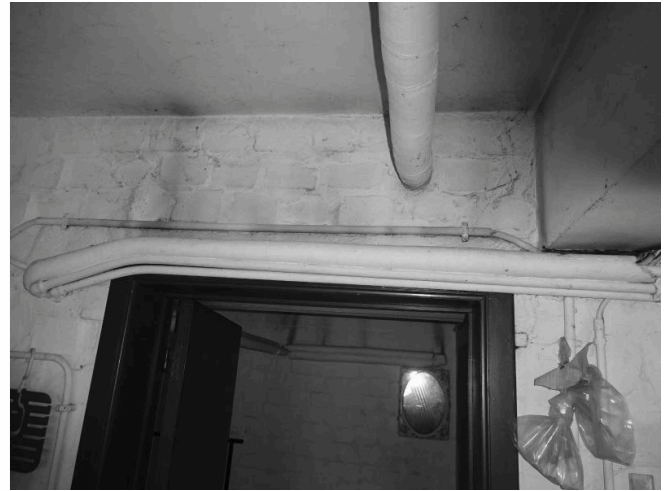
Fiche 5: buisisolatie CV

Geen asbest

#	Type	Referentie	Resultaat
5.1	Mengmonster	M1 buisisolatie	Geen asbest

Beschrijving	buisisolatie CV
Omgeving	Binnen
Primaire drager	Plafond
Bindmiddel van materiaal	Gips - kalk
