Asbestinventarisatetest

Acacialaan 34, 1820 Steenokkerzeel

Attestnummer : 20240528-000363.000

Uitgegeven op : 28.05.2024

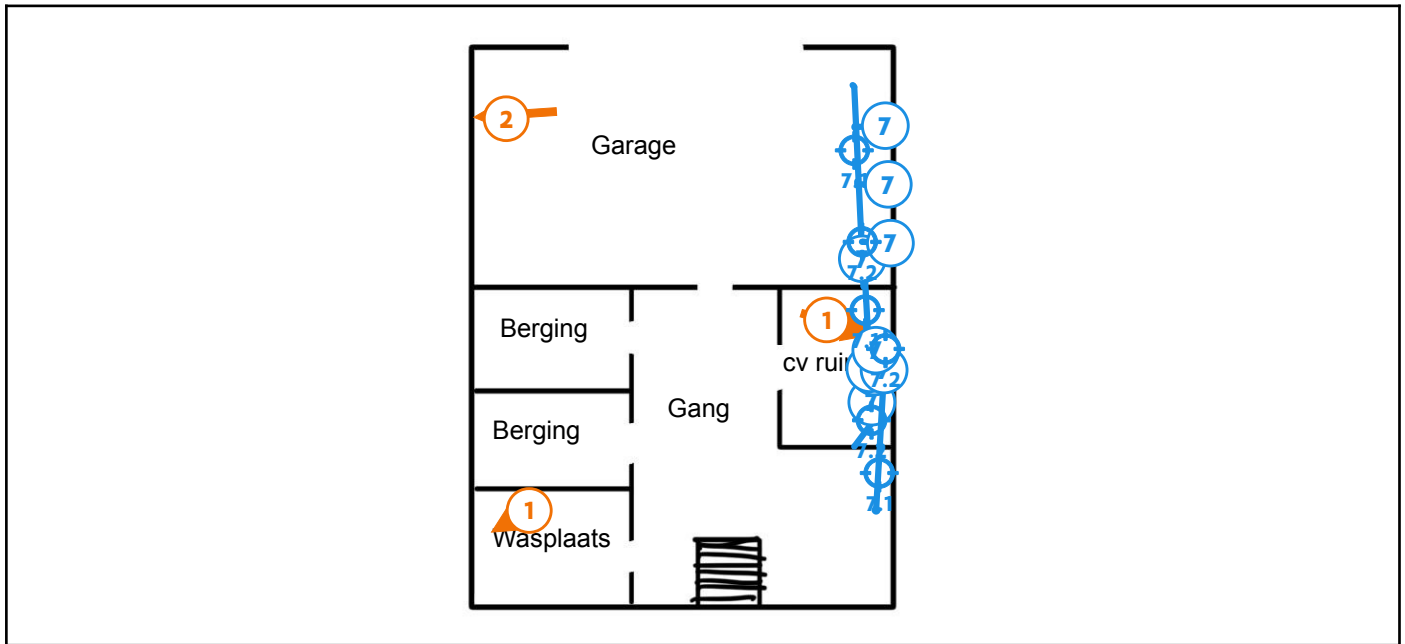
Plan 1.4: Grondplan kelder

Beschrijving	Type	Actie
1. Elektrische schakelaars	Asbestmateriaal	Verwijderen
2. Elektrische installatie	Asbestmateriaal	Verwijderen
7. Leidingisolatie	Geen asbest	-
7.1 Code: 34713/02	Mengmonster	-
7.2 Code: 34713/03	Mengmonster	-

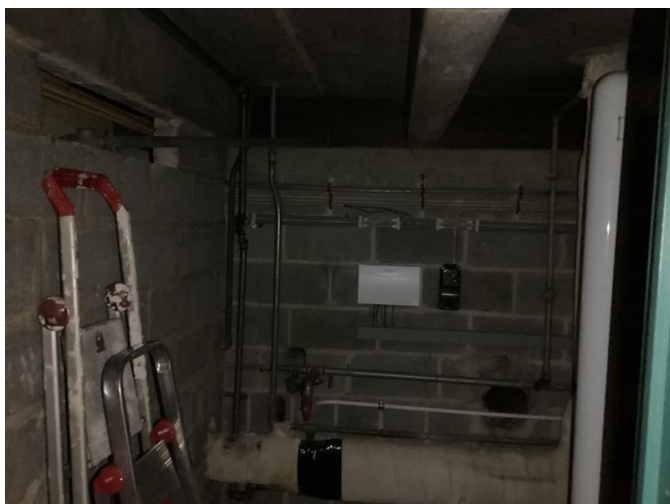
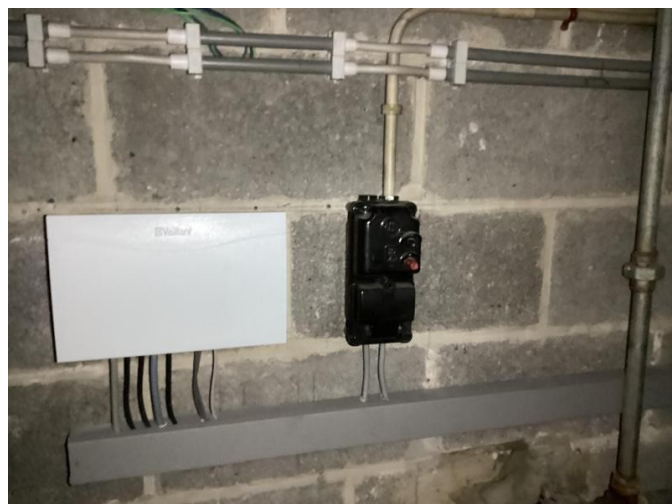
Eindbeoordeling materiaalrisico	Verhoogd materiaalrisico en/of verhoogde kans op vezelvrijgave
---------------------------------	--

Gebondenheid	Categorie 1: hechtgebonden in oorsprong
Asbestsoort (vezeltype)	Crocidoliet aanwezig
Asbestconcentratie	Laag (< 50%)
Afschermingsgraad van het gehele materiaal	Geheel of deels (ook) vrij aan de binnenlucht
Toestand van het materiaal	Licht beschadigd, licht verweerd. Intact materiaal type Pical – asbestboard of categorie III 'gebondenheid'

Beschrijving	Elektrische schakelaars
Omgeving	Binnen
Primaire drager	Binnenwand
Asbestmateriaal	Plaat, paneel, tablet - Type Bakeliet
Bindmiddel van asbestmateriaal	Kunststof of -hars
Gebondenheid op basis van bindmiddel	Hecht
Hoeveelheid (oppervlakte - dikte - aantal)	• 0,30 m ² - 1,00 cm - 2 stuks
Totaal volume	0,006 m ³
Eenvoudig bereikbaar	Ja
Bevestigingswijze	• Geschroefd
Identificatiemethode	Vaststelling zonder monsternamen

Verwijderen

- Zorg voor een veilig beheer. Vermijd het beschadigen van het asbestmateriaal. Controleer de toestand jaarlijks op wijzigingen.

- Eenvoudige handelingen: mag via doe-het-zelf of door werknemer(s) met opleidingsattest eenvoudige handelingen
De eigenaars mogen dit zelf verwijderen zonder het materiaal te beschadigen of te breken en mits de nodige voorzorgsmaatregelen.

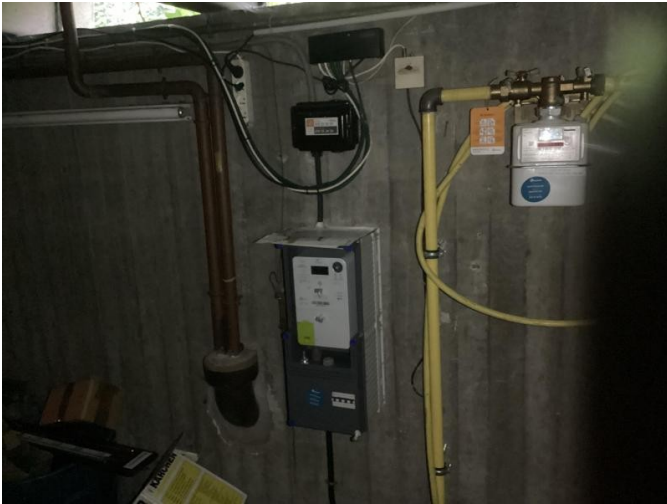
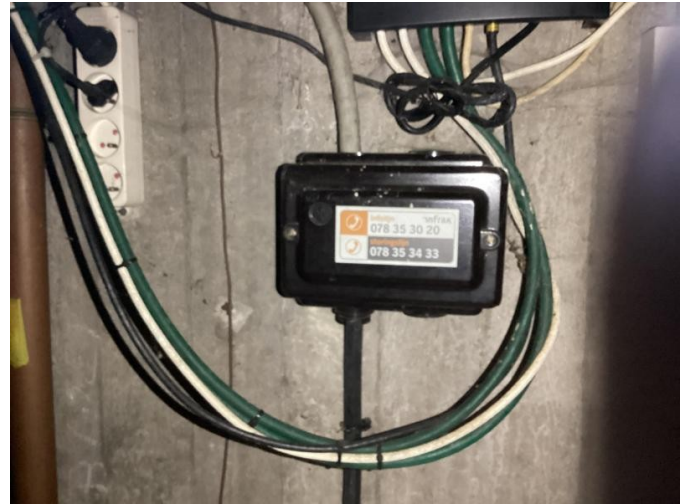
Eindbeoordeling materiaalrisico	Verhoogd materiaalrisico en/of verhoogde kans op vezelvrijgave
---------------------------------	--

Gebondenheid	Categorie 1: hechtgebonden in oorsprong
Asbestsoort (vezeltype)	Crocidoliet aanwezig
Asbestconcentratie	Laag (< 50%)
Afschermingsgraad van het gehele materiaal	Geheel of deels (ook) vrij aan de binnenlucht
Toestand van het materiaal	Licht beschadigd, licht verweerd. Intact materiaal type Pical – asbestboard of categorie III 'gebondenheid'

Beschrijving	Elektrische installatie
Omgeving	Binnen
Primaire drager	Binnenwand
Asbestmateriaal	Plaat, paneel, tablet - Type Bakeliet
Bindmiddel van asbestmateriaal	Kunststof of -hars
Gebondenheid op basis van bindmiddel	Hecht
Hoeveelheid (oppervlakte - dikte - aantal)	• 0,50 m ² - 1,00 cm - 1 stuk
Totaal volume	0,005 m ³
Eenvoudig bereikbaar	Ja
Bevestigingswijze	• Geschroefd
Identificatiemethode	Vaststelling zonder monsternamen

Verwijderen

- Zorg voor een veilig beheer. Vermijd het beschadigen van het asbestmateriaal. Controleer de toestand jaarlijks op wijzigingen.

- Eenvoudige handelingen: mag via doe-het-zelf of door werknemer(s) met opleidingsattest eenvoudige handelingen
De eigenaars laten dit best verwijderen door de netwerkbeheerder zelf.

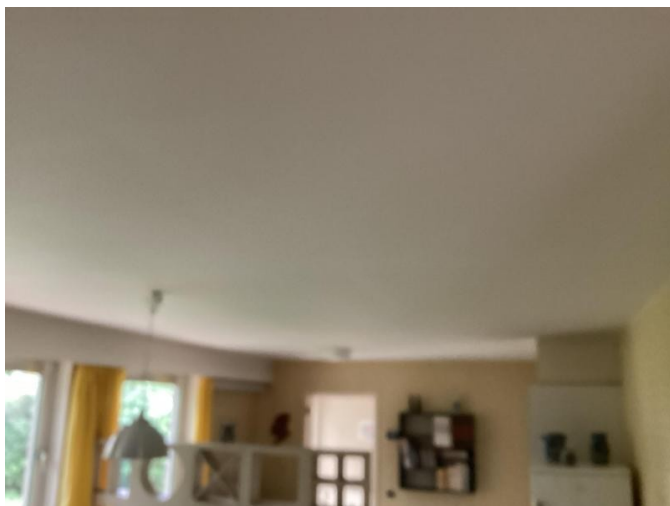
Vrije foto

Alle plafonds zijn valse plafonds waardoor ik niet weet wat hierachter zit. Hier kunnen eventueel asbestverdachte materialen achter zitten,

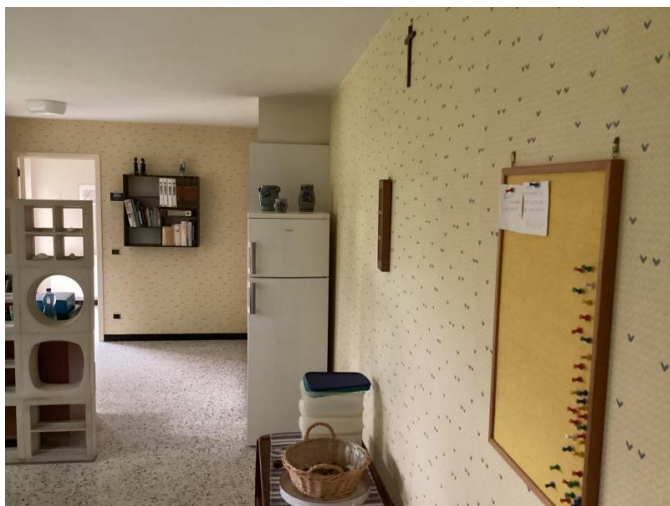
Vrije foto

Sommige muren zijn valse muren waardoor ik niet weet wat deze zijn en wat hier eventueel achter zit. Dit kunnen eventueel asbestverdachte materialen zijn.

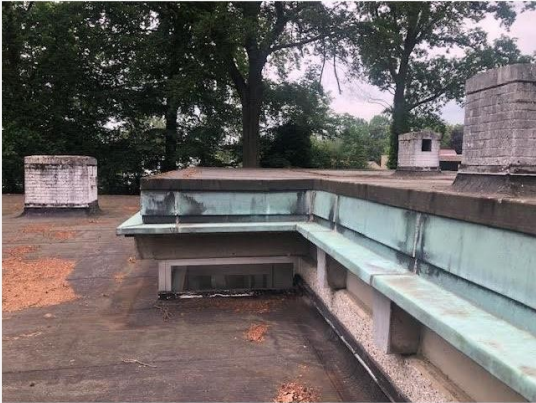
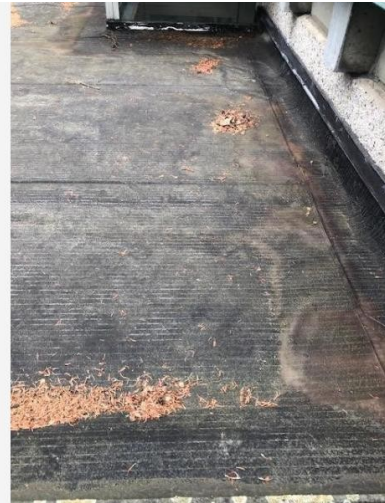
Fiche 5: Roofing plat dak woning

Geen asbest

#	Type	Referentie	Resultaat
5.1	Puntmonster	34713/05	Geen asbest

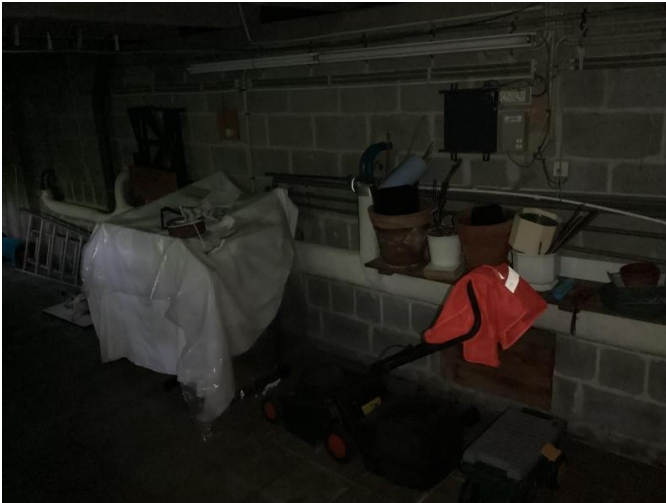
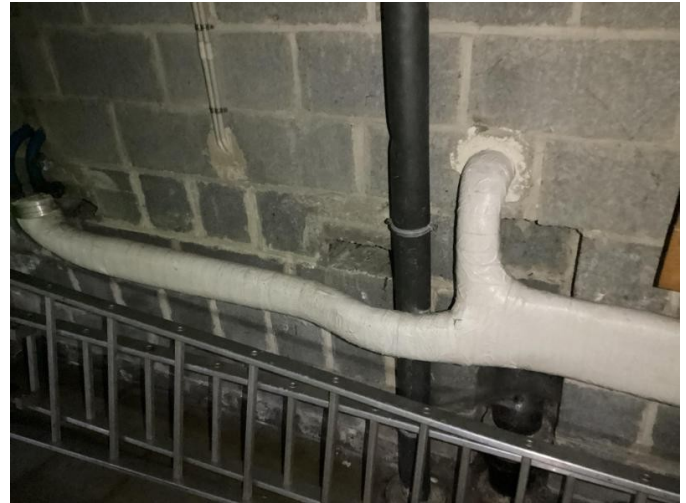
Geen asbest

#	Type	Referentie	Resultaat
7.1	Mengmonster	34713/02	Geen asbest
7.2	Mengmonster	34713/03	Geen asbest

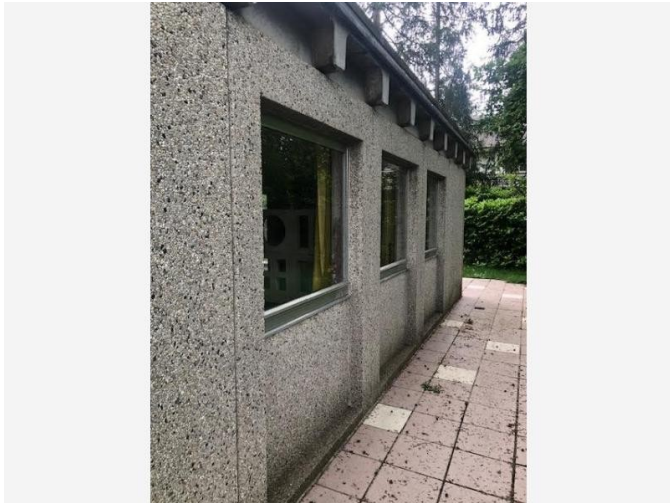
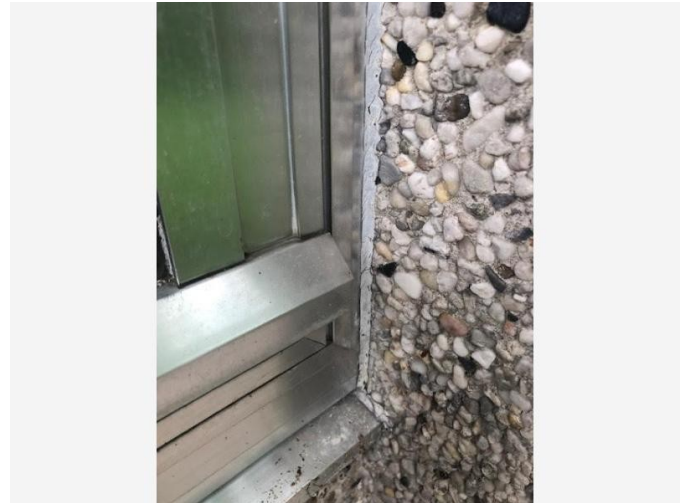
Geen asbest

#	Type	Referentie	Resultaat
8.1	Puntmonster	34713/04	Geen asbest
