# Asbestinventarisatetest

Hogenstraat 73, 3450 Geetbets

Attestnummer : **20250219-000480.000**

Uitgegeven op : **19.02.2025**

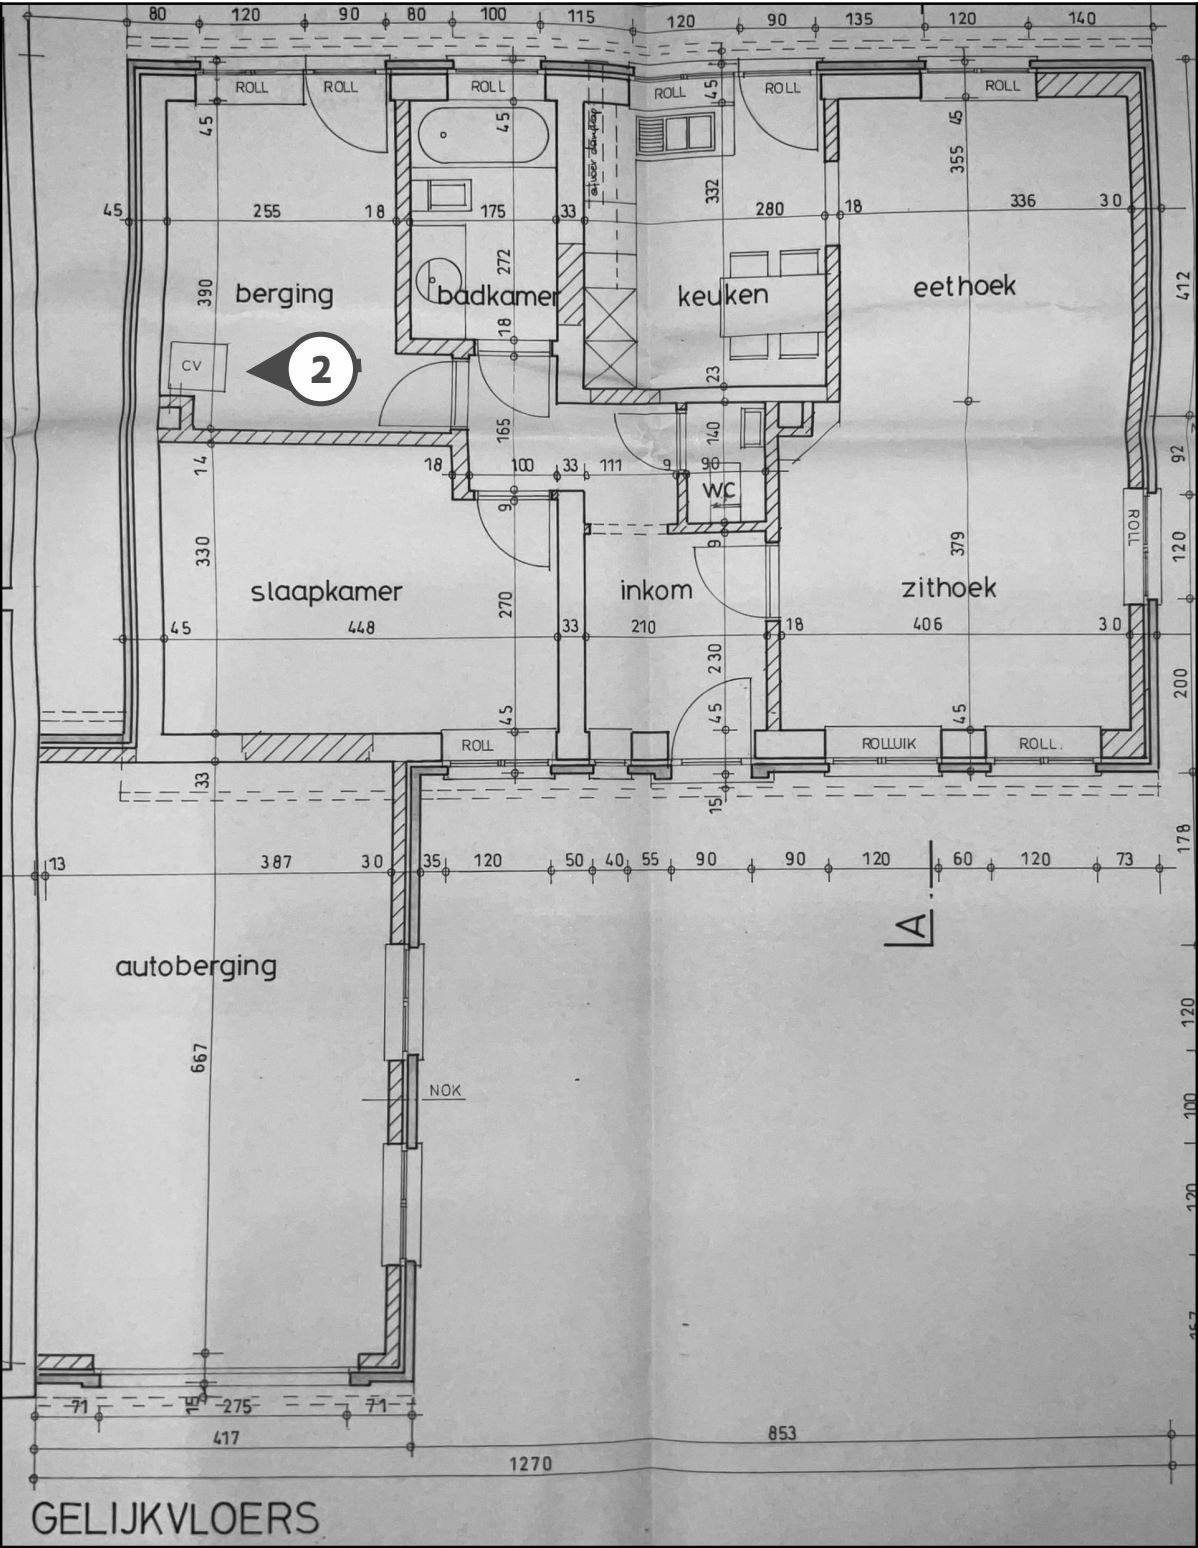
# Plan 1.1: Gelijkvloers - cv

| 2. Oude CV-ketel | Advies | - |

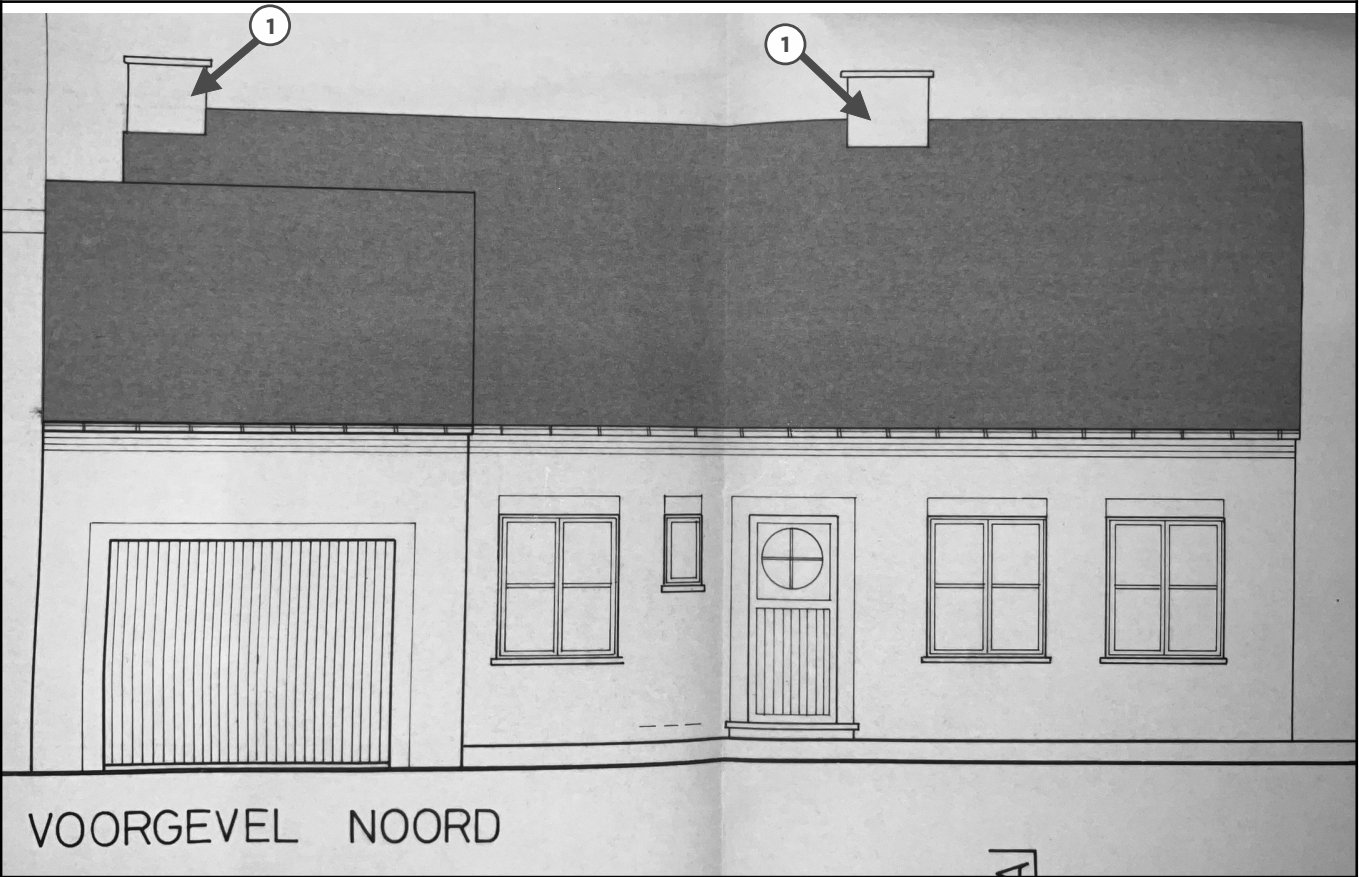
# Plan 1.5: Voorgevel – schoorstenen

| Beschrijving | Type | Actie |
|---|---|---|
| 1. Schoorstenen | Beperking | - |

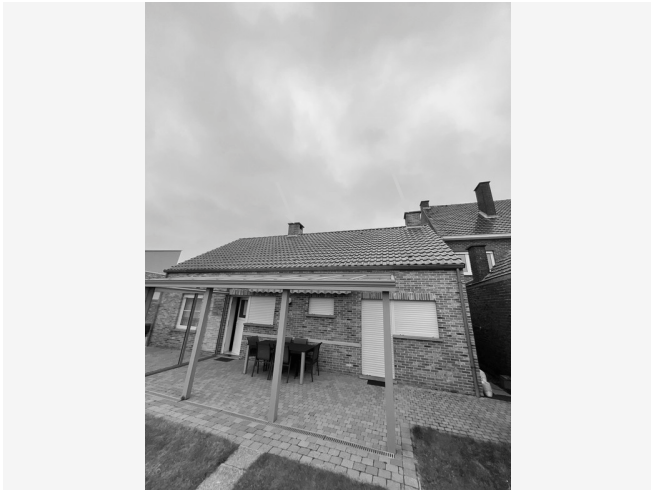
*Situeringsfoto*

**Reden:** Het te onderzoeken materiaal situeert zich hoger dan 3,50 m te rekenen vanaf een veilige ondergrond

**Uitleg van de asbestdeskundige:** De schoorsteen bevat binnenin mogelijk een asbestcement rookgaskanaal. Laat dit onderzoeken bij eventuele werken.

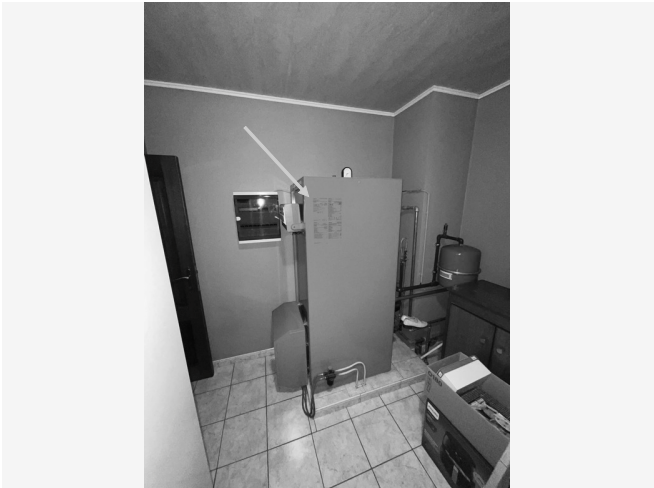
# Fiche 2: Oude CV-ketel

De CV-ketel bevat mogelijk asbesthoudende pakkingen en/of elementen. Laat ze onderzoeken bij onderhoud of vervanging.

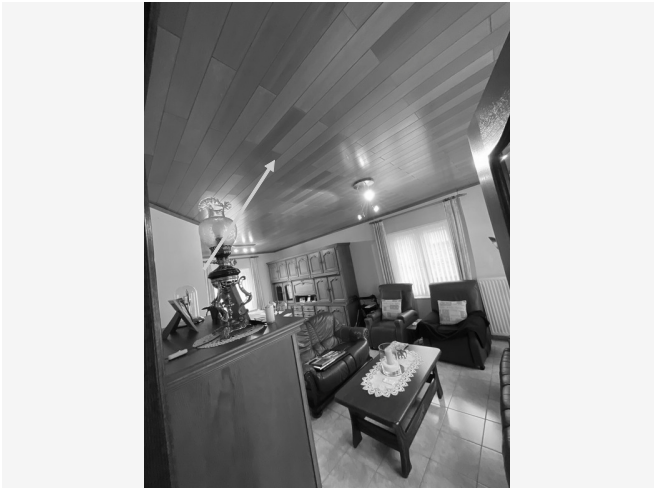
Wanden & Plafonds vervaardigd uit houten/kunststof Klikpanelen.  
Mogelijk pleister aanwezig, aanvullend destructief onderzoek uit te voeren.

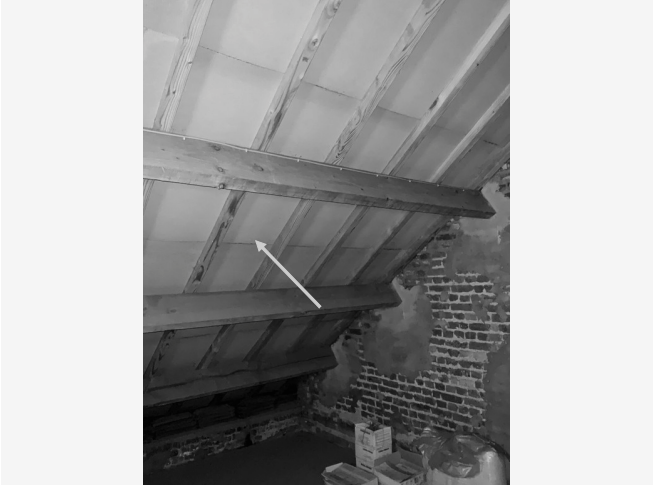
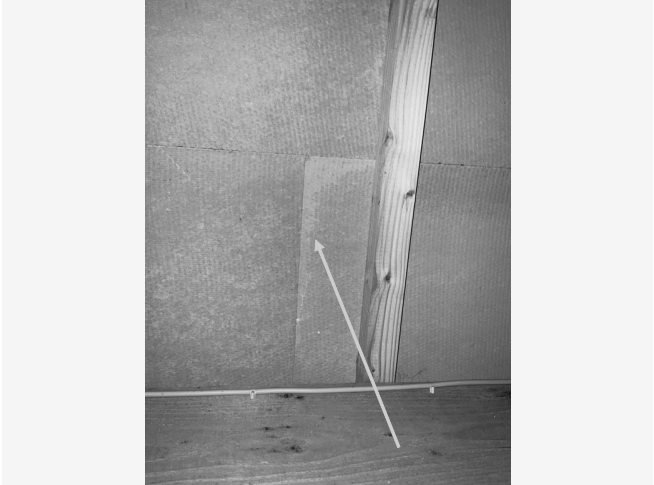
# Fiche 4: Onderdak type Menuiserite

Geen asbest

| # | Type | Referentie | Resultaat |
|---|---|---|---|
| 4.1 | Puntmonster | Mn3 menuiserite onderdak | Geen asbest |

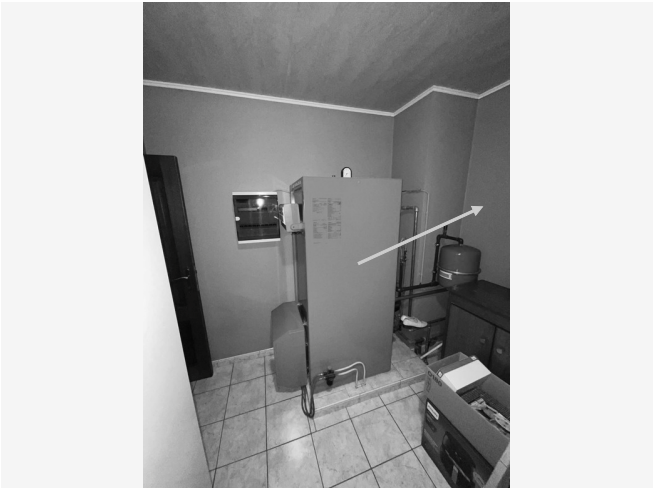
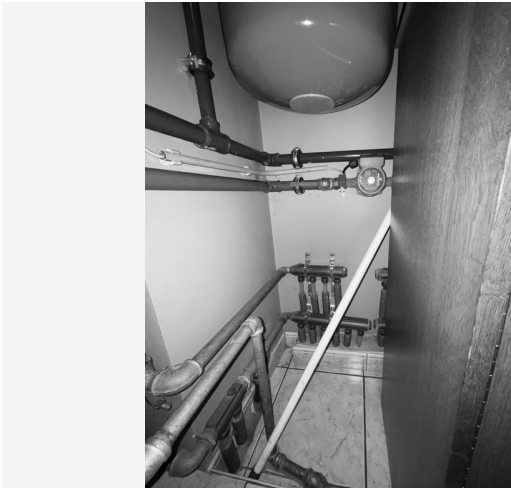
# Fiche 5: Pleisterwerk wanden

Geen asbest

| # | Type | Referentie | Resultaat |
|---|---|---|---|
| 5.1 | Mengmonster | Mn1 pleister wand | Geen asbest |

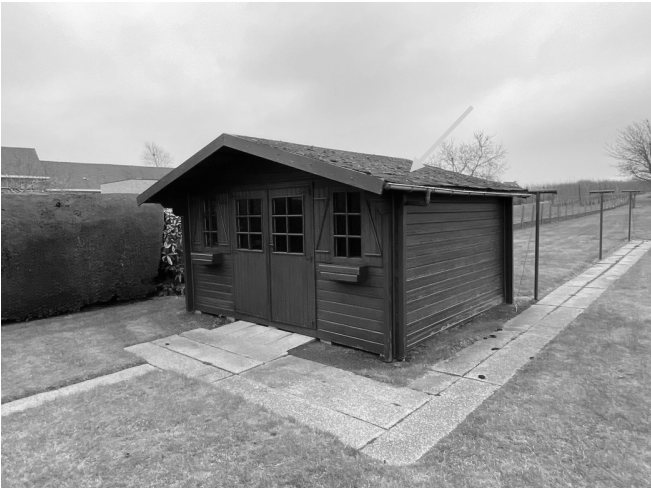
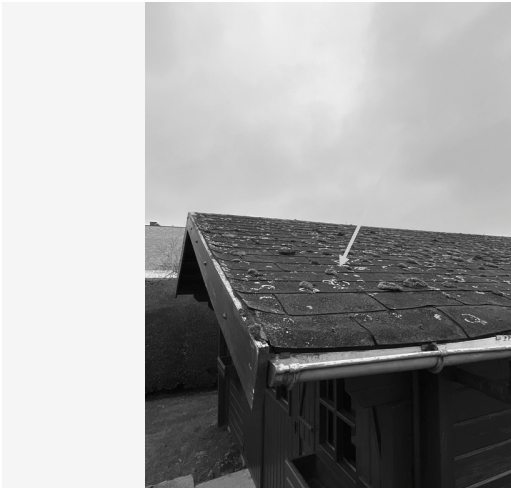
# Fiche 6: Shingles tuinhuis

Geen asbest

| # | Type | Referentie | Resultaat |
|---|---|---|---|
| 6.1 | Puntmonster | Mn2 shingles | Geen asbest |
