# Asbestinventarisatetest

Halensestraat 2, 3384 Glabbeek

Attestnummer : 20250418-000266.000

**Niet-asbestveilig**

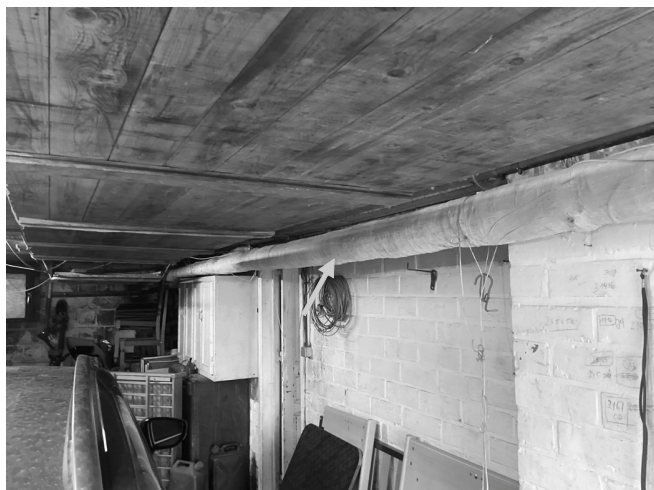
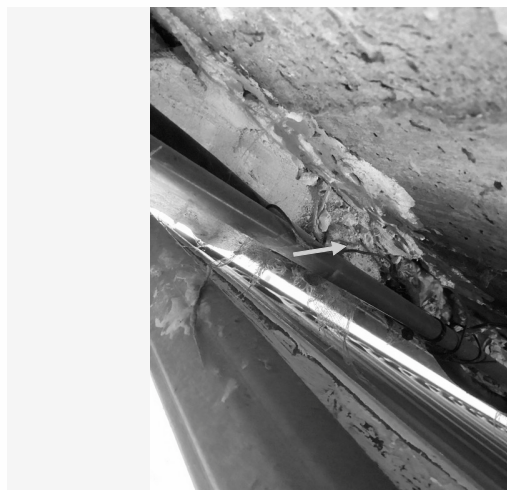
| Eindbeoordeling materiaalrisico | Hoog materiaalrisico en/of hoge kans op vezelvrijgave |

| Gebondenheid | Categorie 2: niet-hechtgebonden met matrix |
| Asbestsoort (vezeltype) | Amfibool aanwezig, uitgezonderd crocidoliet |
| Asbestconcentratie | Hoog (>= 50%) |
| Toestand van het materiaal | Matig beschadigd, matig verweerd |

| # | Type | Referentie | Resultaat |
|---|---|---|---|
| 1.1 | Mengmonster | M03 - Recht | Amosiet |
| 1.2 | Mengmonster | M04 - bochten | Amosiet |

| Beschrijving | Leidingisolatie - Gips |

Dringend verwijderen

- Zorg voor een veilig beheer. Vermijd het beschadigen van het asbestmateriaal. Controleer de toestand jaarlijks op wijzigingen.
- Verwijder dit asbestmateriaal zo snel mogelijk. Volg de toestand goed op.

- Hermetische zone (erkend asbestverwijderaar)  
Bij deze verwijdering van asbestmaterialen bestaat er een grote kans op vrijkomen van asbestvezels. Daarom mag dit enkel verwijderd worden door een erkend asbestverwijderaar in een hermetische zone. Bij het verwijderen moet steeds rekening worden gehouden met alle milieu- en veiligheidsvoorschriften. Codex boek VI, titel 3 of de website van OVAM

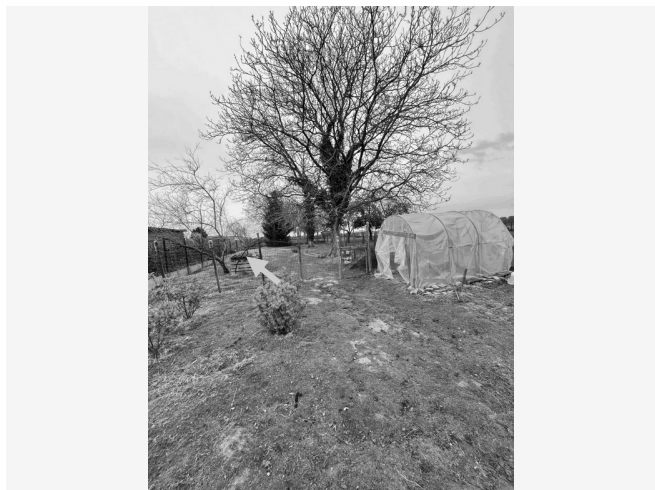
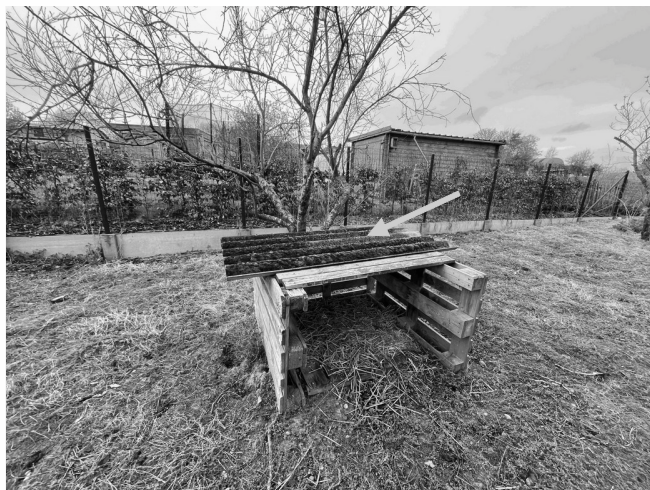
| Beschrijving | Golfplaat |
| Type afvalstof | Betreft stock-voorraad of gedemonteerde asbestmaterialen |
| Aanwezige resten | 1 golfplaat |

Dringend verwijderen

- Verwijder het asbestafval.

- Eenvoudige handelingen: mag via doe-het-zelf of door werknemer(s) met opleidingsattest eenvoudige handelingen  
Bij het uitvoeren van eenvoudige handelingen, zoals toegestaan via doe-het-zelfmethoden of door werknemers met een opleidingsattest, is het gebruik van de juiste persoonlijke beschermingsmiddelen (PBM's) verplicht om blootstelling aan asbestvezels te voorkomen. Wij adviseren echter om asbest te laten verwijderen door een werknemer met opleidingscertificaat. Maar het is ook toegestaan via de doe-het-zelfmethode, mits de juiste voorzorgsmaatregelen en PBM's in acht worden genomen. De te gebruiken PBM's zijn:
  - FFP3-mondmasker of halfgelaatsmasker met P3 filter
  - wegwerpoverall (Tyvek CATIII, type 5 en 6)
  - afwasbaar schoeisel

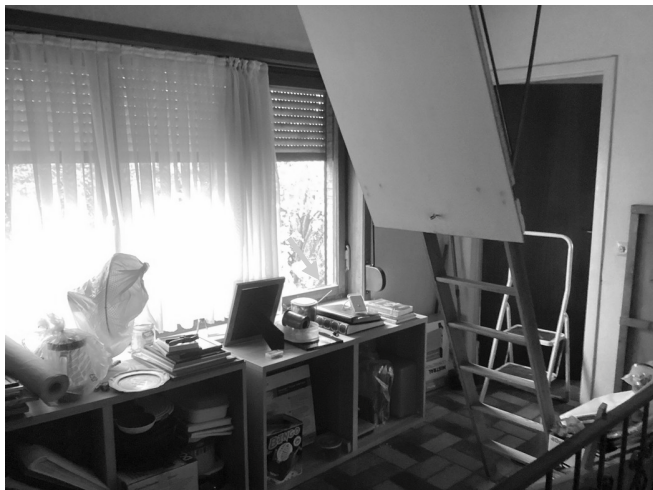
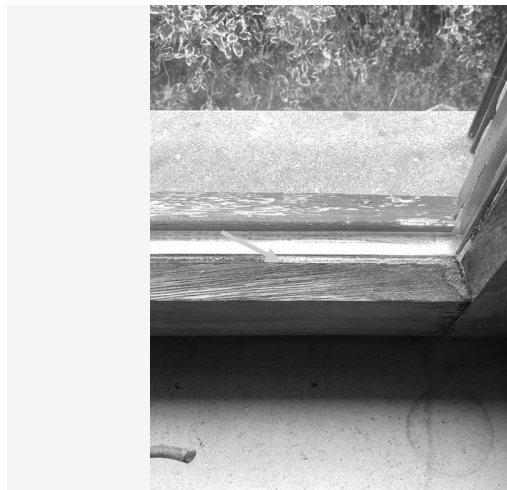
| Eindbeoordeling materiaalisico | Verhoogd materiaalisico en/of verhoogde kans op vezelvrijgave |

| Toestand van het materiaal | Matig beschadigd, matig verweerd |

| # | Type | Referentie | Resultaat |
|---|---|---|---|
| 3.1 | Puntmonster | M06 | Chrysotiel |

| Beschrijving | Mastiek/kit tussen glas en profiel - Binnen |

Verwijderen

- Zorg voor een veilig beheer. Vermijd het beschadigen van het asbestmateriaal. Controleer de toestand jaarlijks op wijzigingen.

- Eenvoudige handelingen: mag via doe-het-zelf of door werknemer(s) met opleidingsattest eenvoudige handelingen  
Bij het uitvoeren van eenvoudige handelingen, zoals toegestaan via doe-het-zelfmethoden of door werknemers met een opleidingsattest, is het gebruik van de juiste persoonlijke beschermingsmiddelen (PBM's) verplicht om blootstelling aan asbestvezels te voorkomen. Wij adviseren echter om asbest te laten verwijderen door een werknemer met opleidingscertificaat. Maar het is ook toegestaan via de doe-het-zelfmethode, mits de juiste voorzorgsmaatregelen en PBM's in acht worden genomen. De volgende PBM's dienen altijd aanwezig te zijn:
  - FFP3-mondmasker of halfgelaatsmasker met P3 filter
  - wegwerpovertal (Tyvek CATIII, type 5 en 6),
  - handschoenen wegwerp of afwasbaar

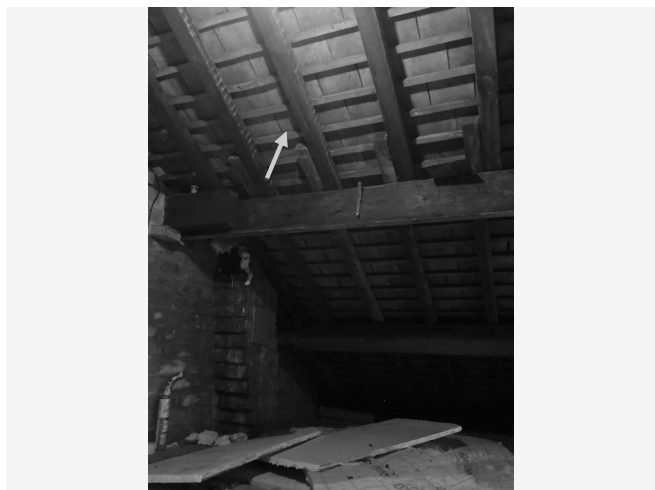
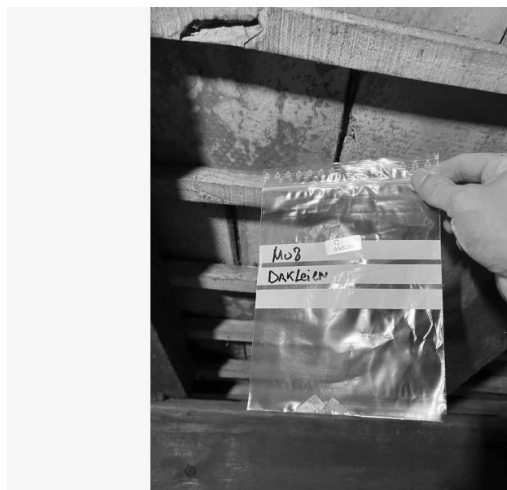
| Eindbeoordeling materiaalrisico | Verhoogd materiaalrisico en/of verhoogde kans op vezelvrijgave |

| Toestand van het materiaal | Matig beschadigd, matig verweerd |

| # | Type | Referentie | Resultaat |
|---|---|---|---|
| 4.1 | Puntmonster | M08 | Chrysotiel |

| Beschrijving | Dakbedekking - Dakleien |

Verwijderen

- Zorg voor een veilig beheer. Vermijd het beschadigen van het asbestmateriaal. Controleer de toestand jaarlijks op wijzigingen.
- Hemelwater dat afspoelt van asbestcement daken of gevels kan asbestdeeltjes bevatten. Gebruik het enkel voor gesloten circuits (bv. spoelen toiletten). Reinig na het vervangen van het dak of de gevel de dakgoten en regenwaterput of -ton om asbesthoudend sediment of slib te verwijderen

- Eenvoudige handelingen: mag via doe-het-zelf of door werknemer(s) met opleidingsattest eenvoudige handelingen  
Bij het uitvoeren van eenvoudige handelingen, zoals toegestaan via doe-het-zelfmethoden of door werknemers met een opleidingsattest, is het gebruik van de juiste persoonlijke beschermingsmiddelen (PBM's) verplicht om blootstelling aan asbestvezels te voorkomen. Wij adviseren echter om asbest te laten verwijderen door een werknemer met opleidingscertificaat. Maar het is ook toegestaan via de doe-het-zelfmethode, mits de juiste voorzorgsmaatregelen en PBM's in acht worden genomen. De volgende PBM's dienen altijd aanwezig te zijn:
  - FFP3-mondmasker of halfgelaatsmasker met P3 filter

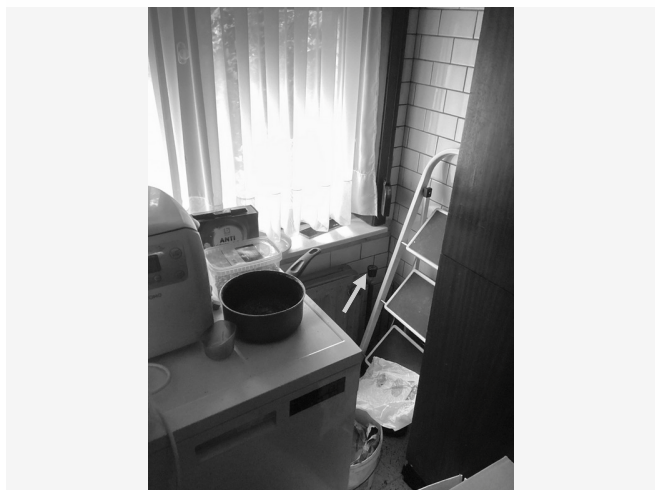
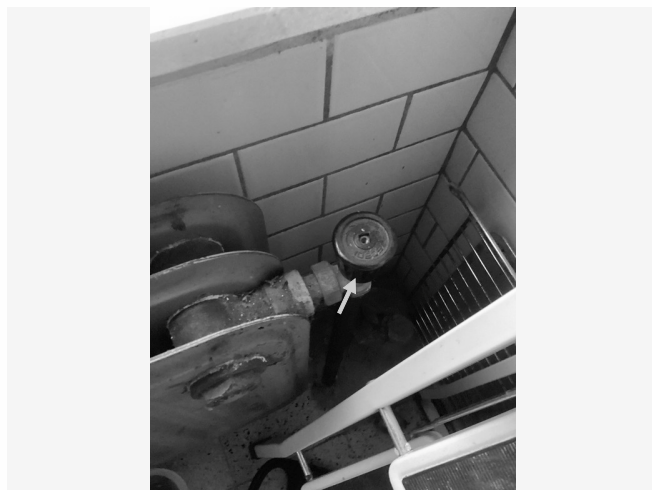
| Opmerking | 1 bakelieten radiatorknop aanwezig. |

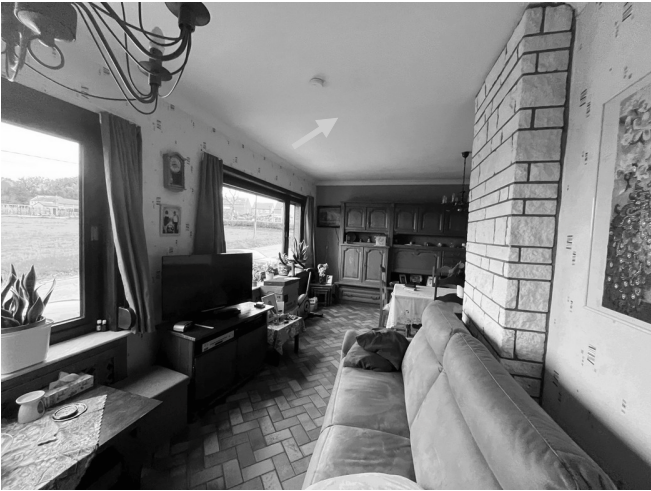
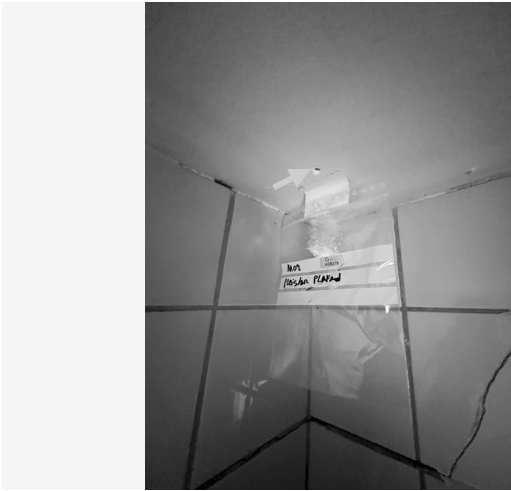
# Fiche 11: Pleisterwerk plafonds

Geen asbest

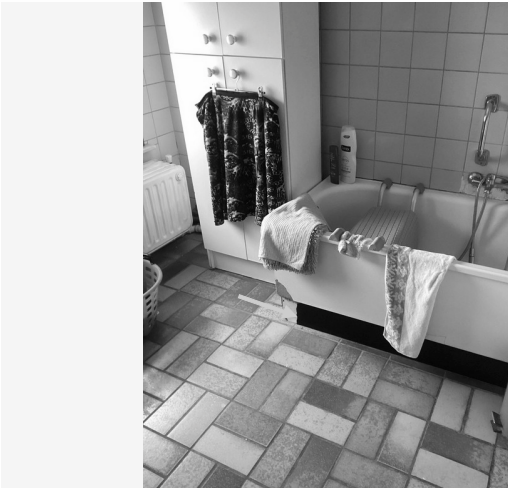
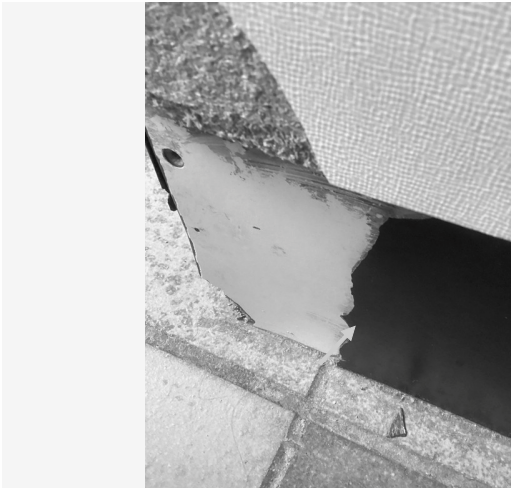
# Fiche 12: Asbestcementplaat in schrijnwerk

Geen asbest

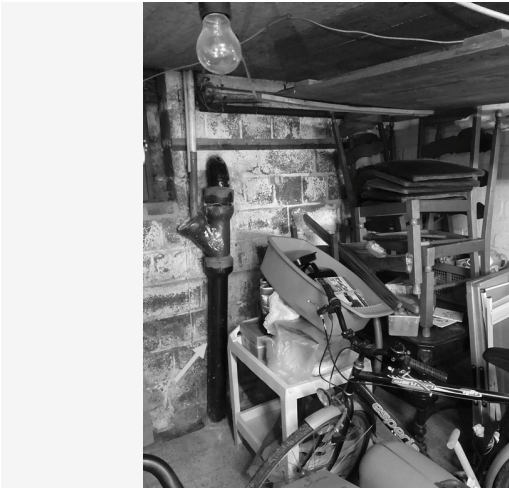
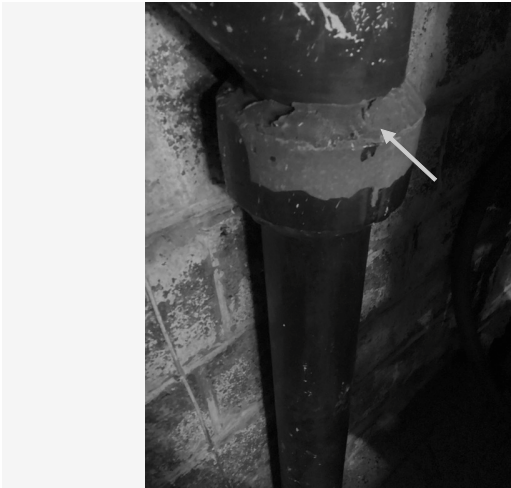
# Fiche 13: Asbestcementkoker

Geen asbest

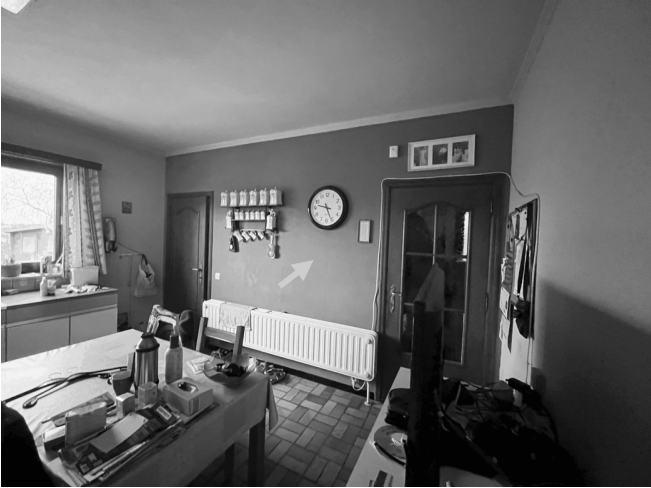
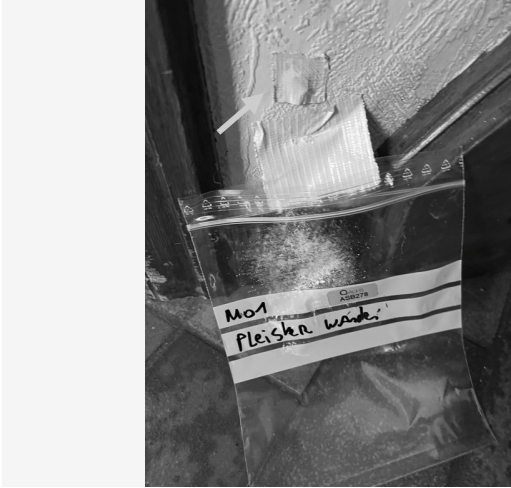
# Fiche 14: Pleisterwerk wanden

Geen asbest

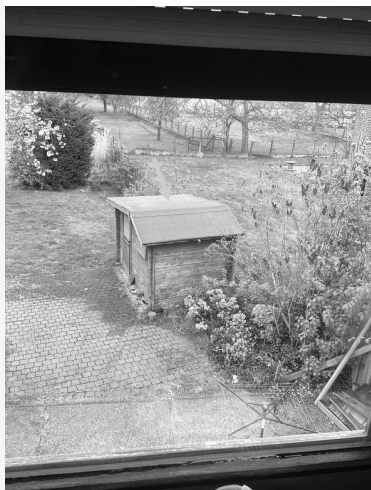
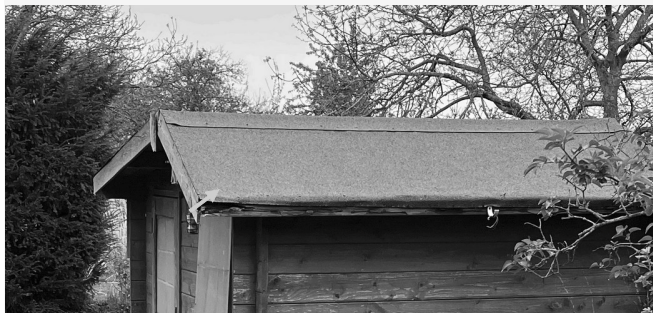
# Fiche 15: Dakbedekking – Roofing

Geen asbest
