# Asbestinventarisatetest

Tiensesteenweg 190, 3380 Glabbeek

Attestnummer : **20241015-000173.000**

Uitgegeven op : **15.10.2024**

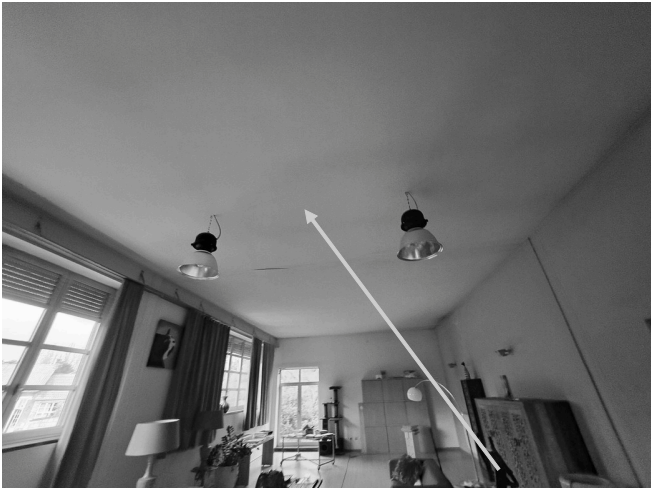
Situeringfoto

**Reden:** Het te onderzoeken materiaal situeert zich hoger dan 3,50 m te rekenen vanaf een veilige ondergrond

**Uitleg van de asbestdeskundige:** Het plafond bestaat uit pleisterwerk. Aangezien het hoger is dan 3,50 meter, voldoet het niet aan de veiligheidsvereisten om hiervan een staal te nemen om uit te sluiten dat het asbesthoudend is.

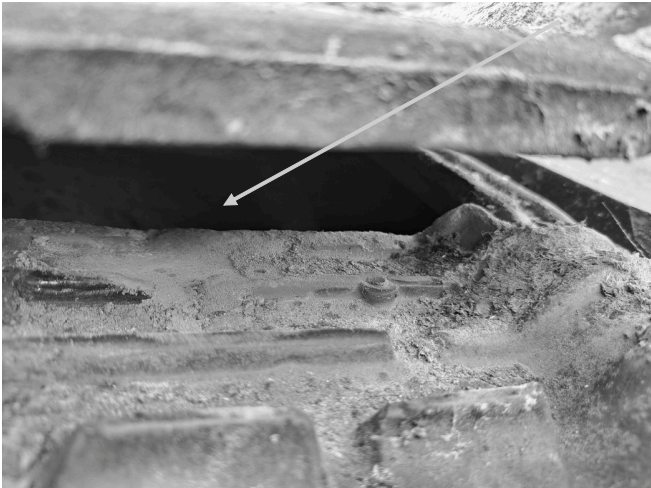
Het schuine dak van de woning bestaat uit dakpannen en het onderdak werd geïnspecteerd. Er zijn geen asbestverdachte materialen aanwezig in de dakstructuur.

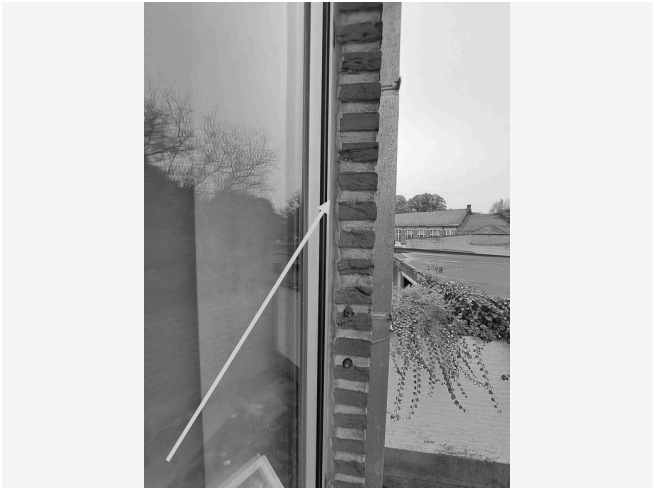
De afkitting van het schrijnwerk bestaat uit siliconen. Dit is niet asbestverdacht.

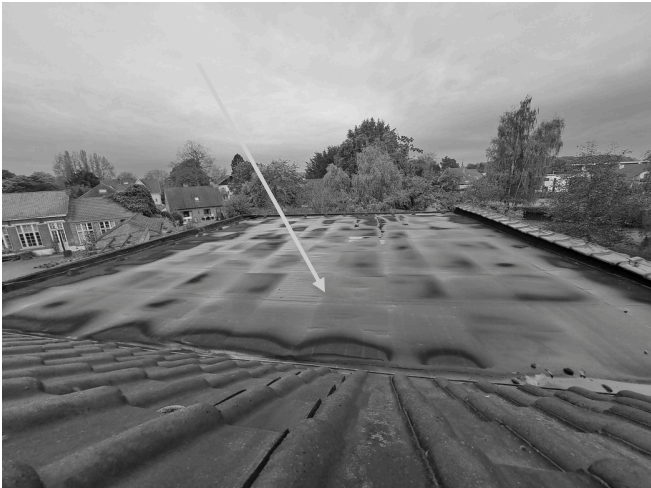
# Fiche 4: Dakbedekking plat dak

De dakbedekking, vernieuwd in 2015, is niet asbestverdacht. Bewijsdocument is bijgevoegd.

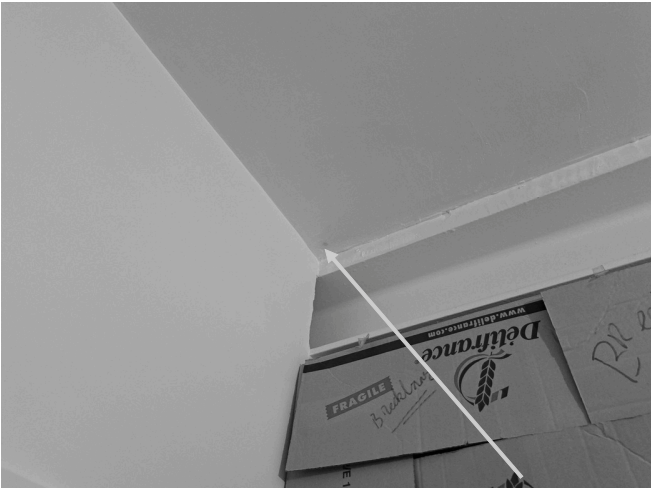
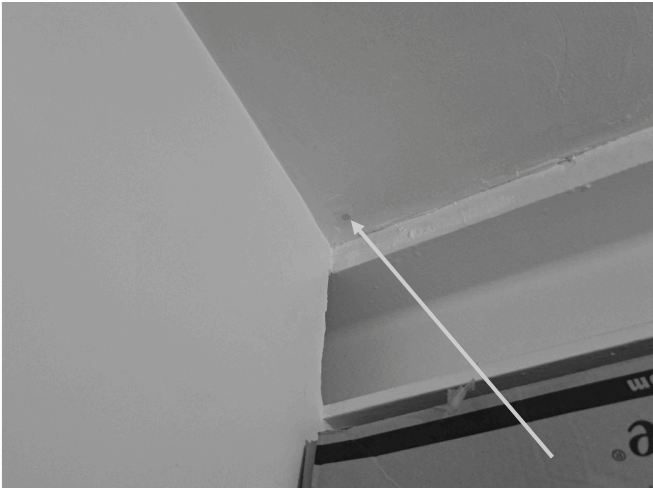
# Fiche 5: Pleisterwerk plafond

Geen asbest

| # | Type | Referentie | Resultaat |
|---|---|---|---|
| 5.1 | Mengmonster | id 2 | Geen asbest |

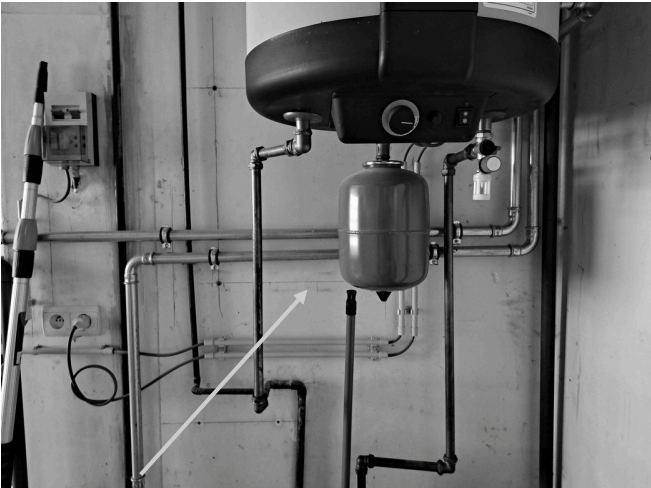
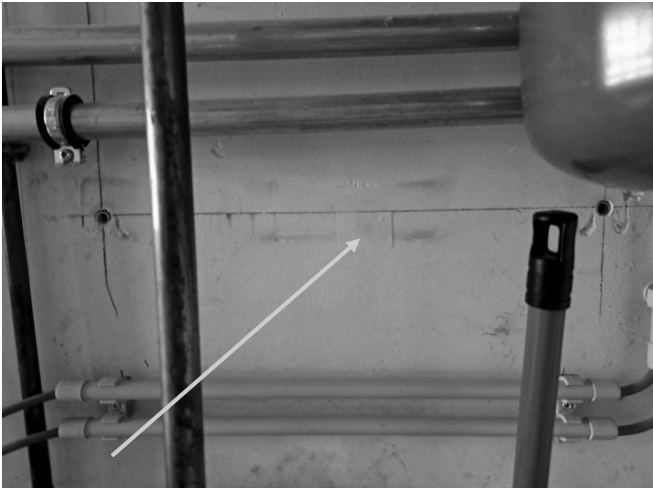
# Fiche 6: Pleisterwerk muur

Geen asbest

| # | Type | Referentie | Resultaat |
|---|---|---|---|
| 6.1 | Mengmonster | Id 1 | Geen asbest |
