# Asbestinventarisatetest

Oude Vestenstraat 5/7, 3300 Tienen

Attestnummer : 20250619-000272.000

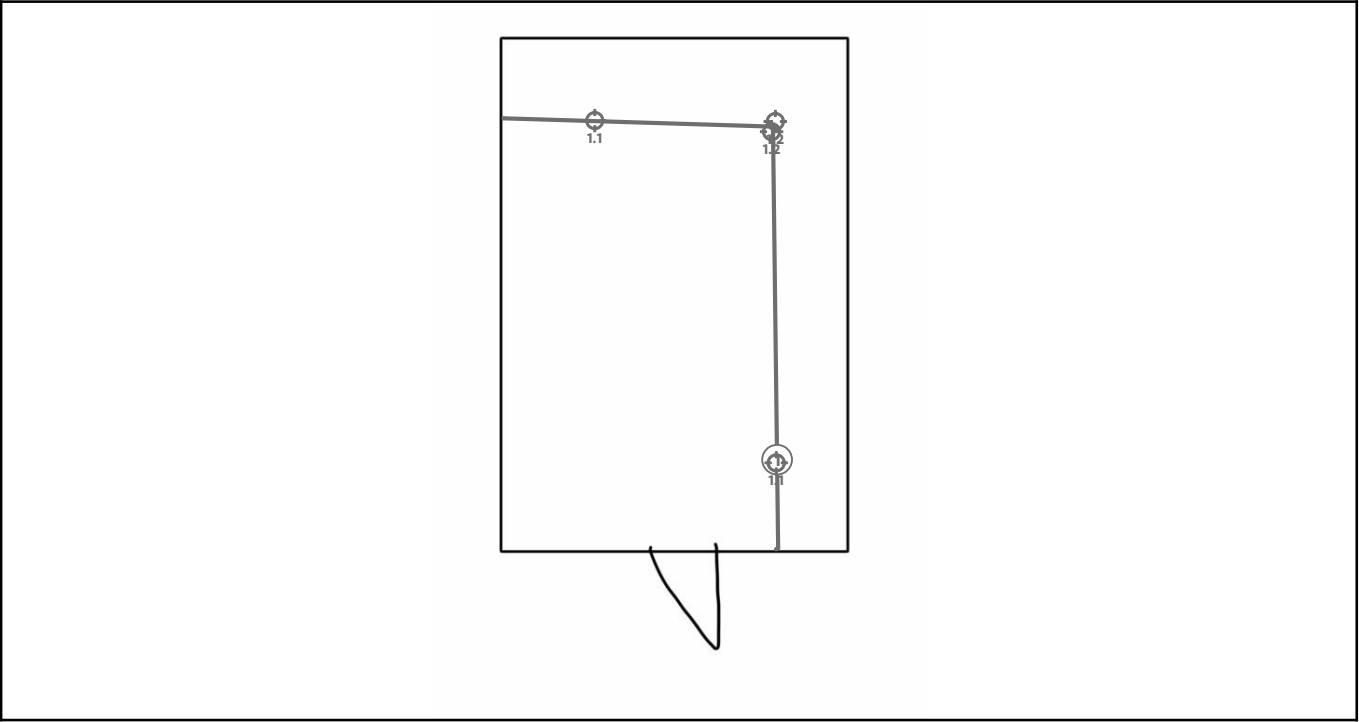
# Plan 1.4: Kelderberging

| Beschrijving | Type | Actie |
|---|---|---|
| 1. Leidingisolatie - Gips | Asbestmateriaal | Dringend verwijderen |

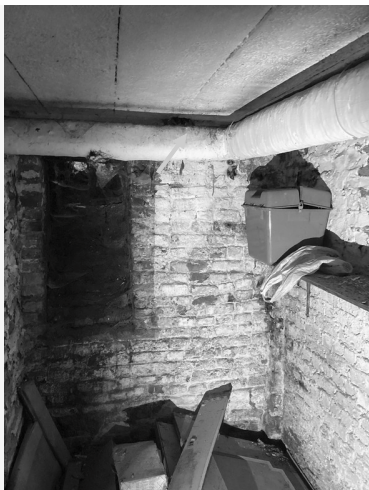
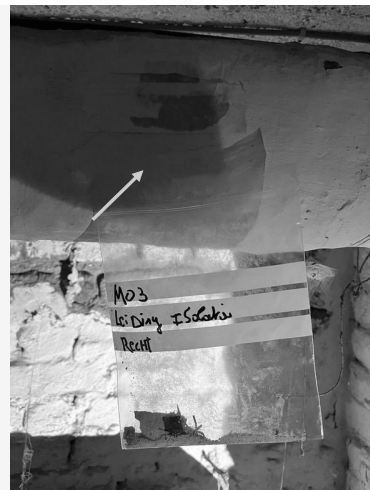
Het asbestmateriaal valt onder de mijlpaal van 2034.

| Eindbeoordeling materiaalrisico | Hoog materiaalrisico en/of hoge kans op vezelvrijgave |

| Gebondenheid | Categorie 2: niet-hechtgebonden met matrix |
| Asbestsoort (vezeltype) | Amfibool aanwezig, uitgezonderd crocidoliet |
| Asbestconcentratie | Hoog (>= 50%) |
| Afschermingsgraad van het gehele materiaal | Geheel of deels (ook) vrij aan de binnenlucht |
| Toestand van het materiaal | Matig beschadigd, matig verweerd |

| # | Type | Referentie | Resultaat |
|---|---|---|---|
| 1.1 | Mengmonster | M03 - Recht | Amosiet, Chrysotiel |
| 1.2 | Mengmonster | M04 - Bochten | Amosiet, Chrysotiel |

| Beschrijving | Leidingisolatie - Gips |

Dringend verwijderen

- Zorg voor een veilig beheer. Vermijd het beschadigen van het asbestmateriaal. Controleer de toestand jaarlijks op wijzigingen.

- Hermetische zone (erkend asbestverwijderaar)  
Bij deze verwijdering van asbestmaterialen bestaat er een grote kans op vrijkomen van asbestvezels. Daarom mag dit enkel verwijderd worden door een erkend asbestverwijderaar in een hermetische zone. Bij het verwijderen moet steeds rekening worden gehouden met alle milieu- en veiligheidsvoorschriften. Codex boek VI, titel 3 of de website van OVAM

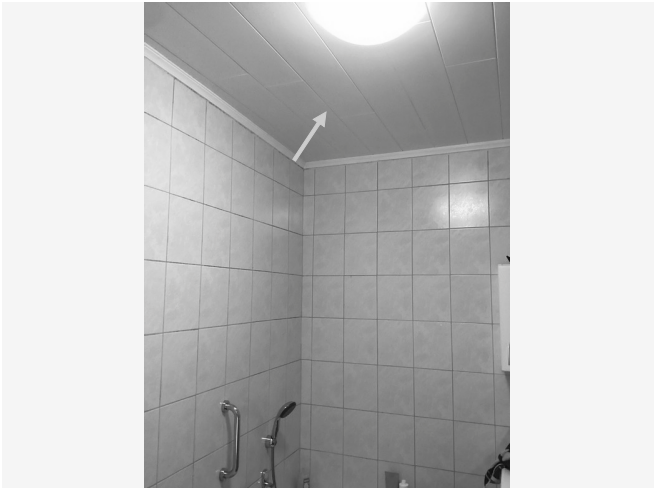
## Fiche 2: Plafondafwerking in hout/PVC

Het plafond bestaat uit niet-asbestverdachte hout-/pvc platen . Zonder destructie is het niet mogelijk om na te gaan of er asbestverdachte materialen aanwezig zijn achter de hout-/pvc platen.

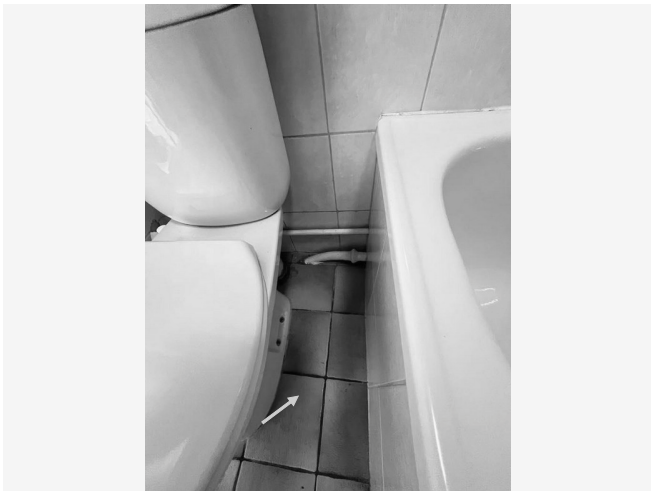
## Fiche 3: Tegellijm achter vloertegels en plinttegels (Badkamer/Keuken/Terras)

Op moment van de inspectie kon niet worden nagegaan of de tegellijm onder de vloertegels of achter de plinttegels asbestverdacht is. Bij renovatie of verwijdering van de tegels dient het materiaal te worden geanalyseerd voor de werken van start gaan.

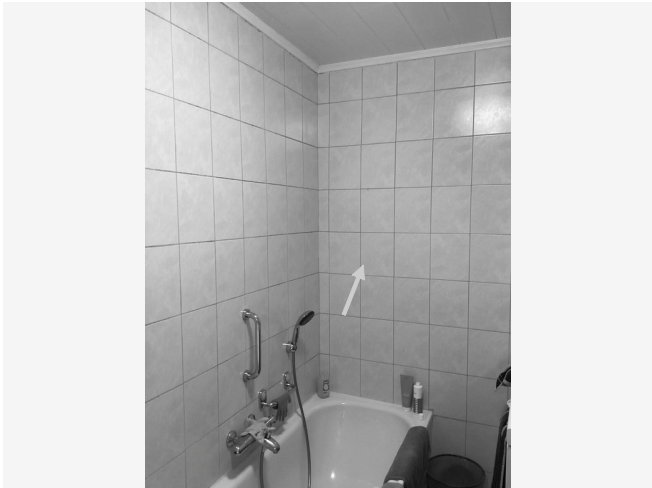
## Fiche 4: Tegellijm achter wandtegels & plinten

Op moment van de inspectie kon niet worden nagegaan of de tegellijm achter de muurtegels/plinten asbestverdacht is. Bij renovatie of verwijdering van de tegels dient het materiaal te worden geanalyseerd voor de werken van start gaan.

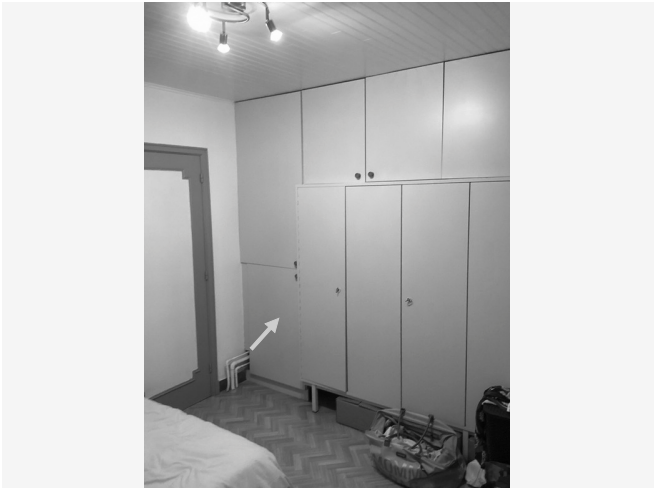
Er zijn inbouwkasten geplaatst. Zonder destructie is het niet mogelijk om na te gaan of er asbestverdachte materialen aanwezig zijn achter de inbouwkasten.

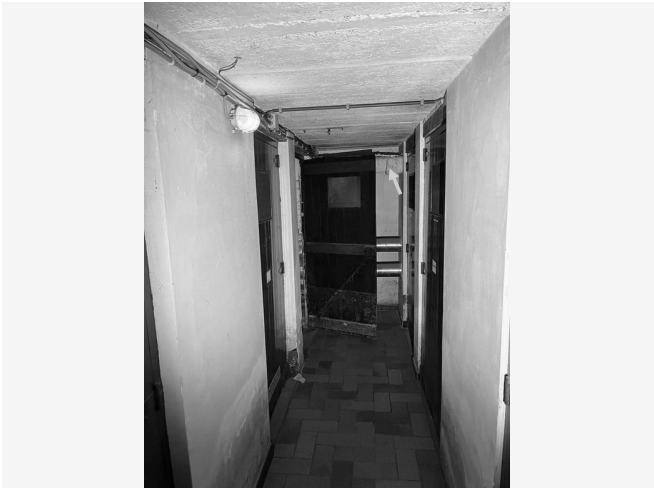
In de kelder bevindt zich asbestverdachte leidingisolatie. Dit is onderdeel van de gemeenschappelijke delen en behoort daarom niet tot het inspectiegebied van de wooneenheden. Het wordt hier louter informatief meegedeeld.

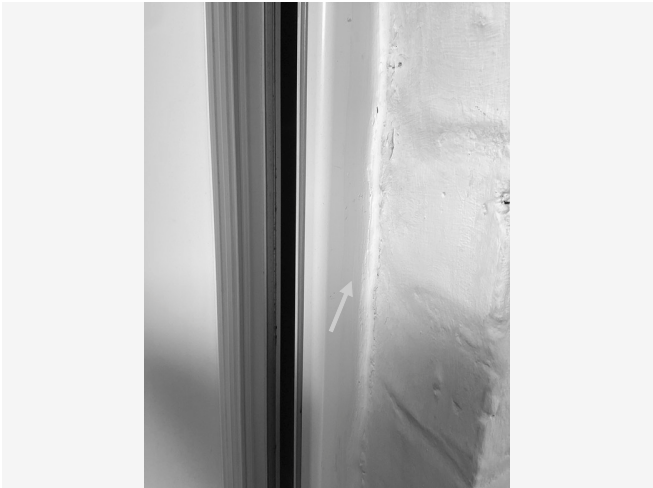
De afkitting van de ramen en deuren bestaat uit siliconen. Dit is niet asbestverdacht

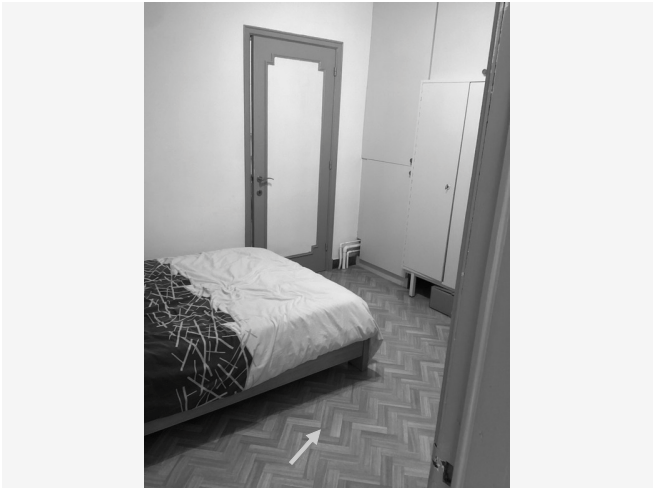
Het aanwezige parket/laminaat is niet asbestverdacht. De onderliggende laag was echter niet inspecteerbaar zonder destructie tijdens de inspectie. Mogelijk is de onderliggende laag asbestverdacht.

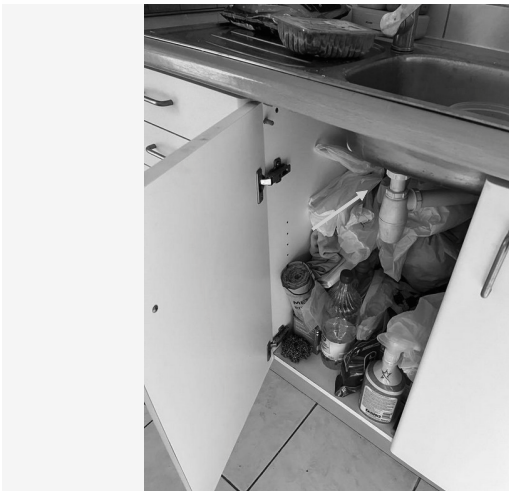
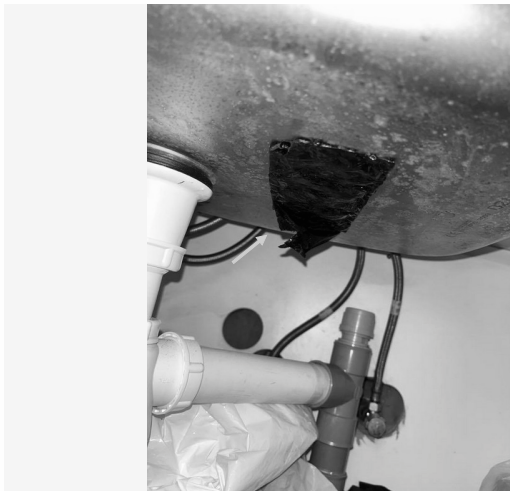
# Fiche 9: Ontdreuningsplaat/anti-dreunplaat onder spoelbak

Geen asbest

| # | Type | Referentie | Resultaat |
|---|---|---|---|
| 9.1 | Puntmonster | M02 | Geen asbest |

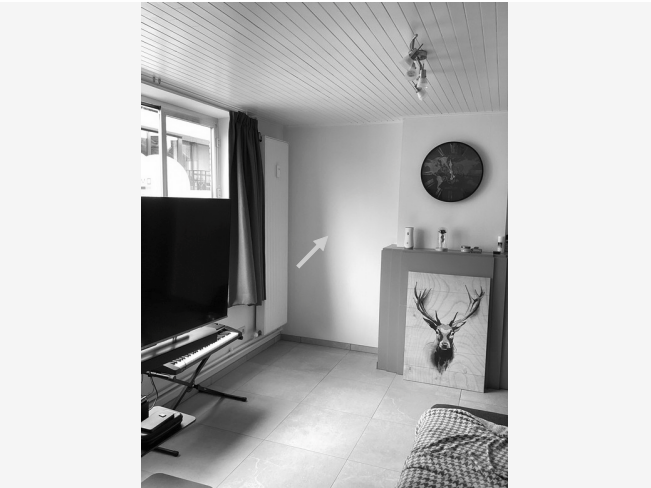
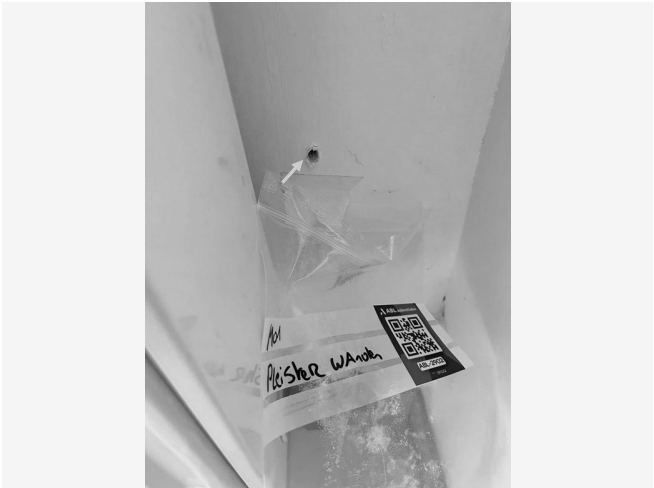
# Fiche 10: Pleisterwerk wanden

Geen asbest

| # | Type | Referentie | Resultaat |
|---|---|---|---|
| 10.1 | Mengmonster | M01 | Geen asbest |
