# Asbestinventarisatetest

Stwg op Kortnaken 56, 3450 Geetbets

Attestnummer : **20250715-000270.000**

Uitgegeven op : **15.07.2025**

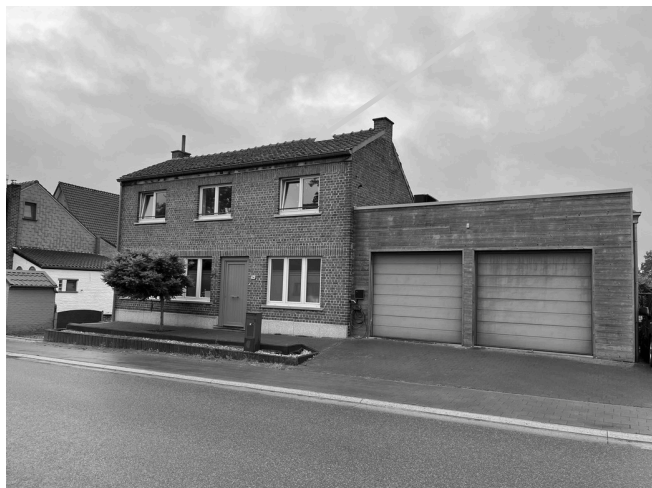
Situeringsfoto

**Reden:** Het te onderzoeken materiaal situeert zich hoger dan 3,50 m te rekenen vanaf een veilige ondergrond

**Uitleg van de asbestdeskundige:** Aangezien het onderdak niet zichtbaar is langs de binnenkant van het dak wegens dat dit afgewerkt is, en vanuit de zolder(raam) niet vaststelbaar is welk onderdak er aanwezig is en er ook de beperking is van de hoogte wordt hier een beperkingsfiche van middellange termijn opgemaakt.

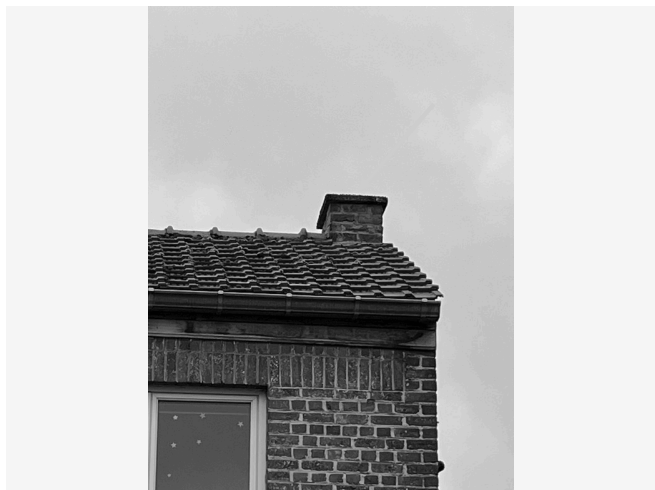
Situeringsfoto

**Reden:** Het te onderzoeken materiaal situeert zich hoger dan 3,50 m te rekenen vanaf een veilige ondergrond

**Uitleg van de asbestdeskundige:** De binnenzijde van de schouw kon niet geïnspecteerd worden. Ook van buitenaf was inspectie onmogelijk omwille van de hoogte(hoger dan 3.5m). Asbestverdachte toepassingen kunnen aanwezig zijn. Dit betreft een beperking op middellange termijn.

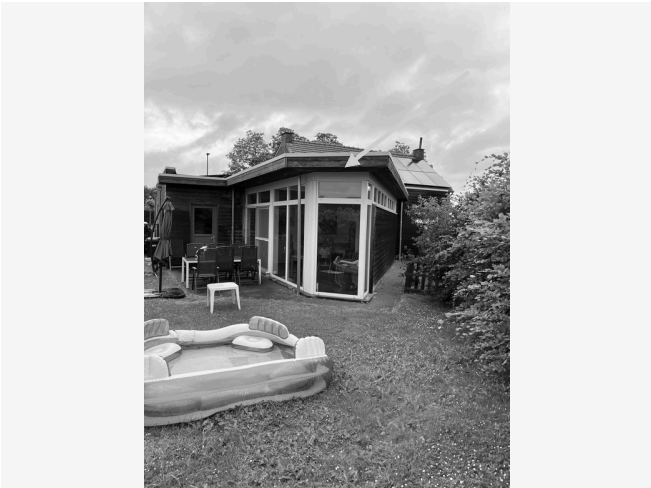
Situeringsfoto

Bouwjaar: 2008

*Constructies gebouwd vanaf 2001 moeten niet onderzocht worden*

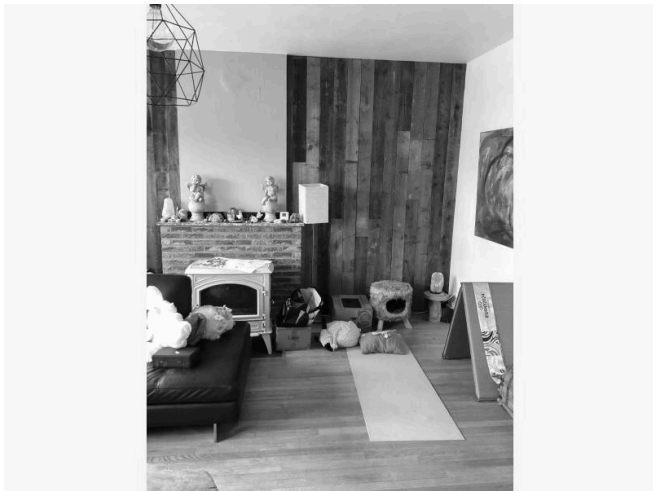
## Fiche 4: Valse wand(en)/voorzetwand(en) – Gipskarton-Pvc-hout V+0/+1

De valse wand(en)/voorzetwand(en) bestaat(bestaan) uit niet-asbestverdachte gipskartonplaten/hout-/pvc platen. Zonder destructie is het niet mogelijk om na te gaan of er asbestverdachte materialen aanwezig zijn achter de valse wand(en)/voorzetwand(en)

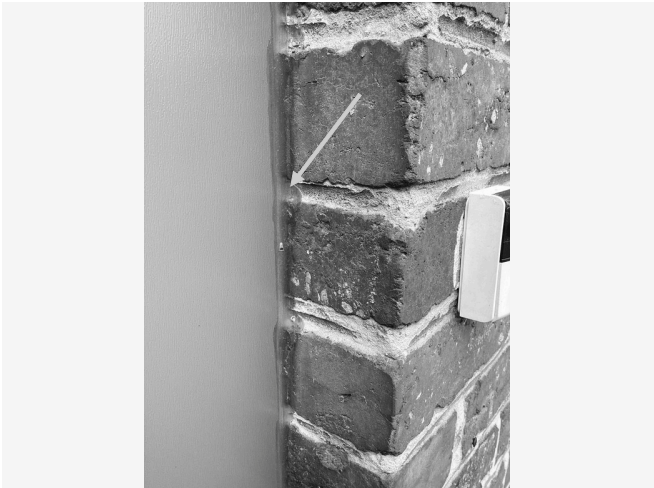
| Fiche 5: Afkitting ramend +0/+1..... | 22 |

De afkitting van de ramen bestaat uit siliconen. Dit is niet asbestverdacht

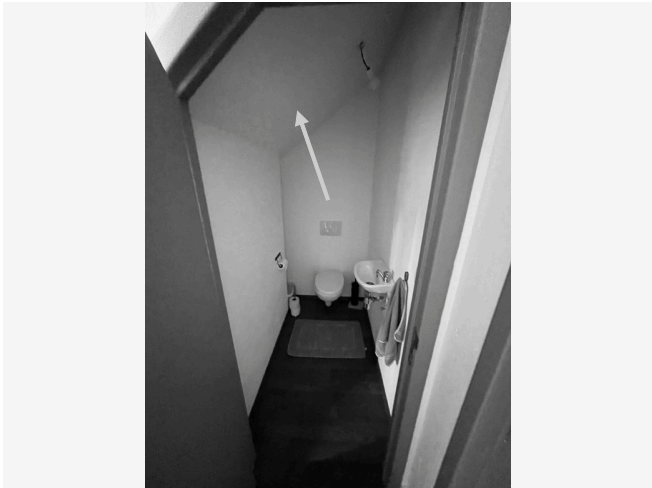
| Fiche 6: Plafondafwerking in gipskarton V+1..... | 23 |

Het plafond bestaat uit niet-asbestverdachte gipskartonplaten platen . Zonder destructie is het niet mogelijk om na te gaan of er asbestverdachte materialen aanwezig zijn achter de gipskartonplaten/hout-/pvc platen.

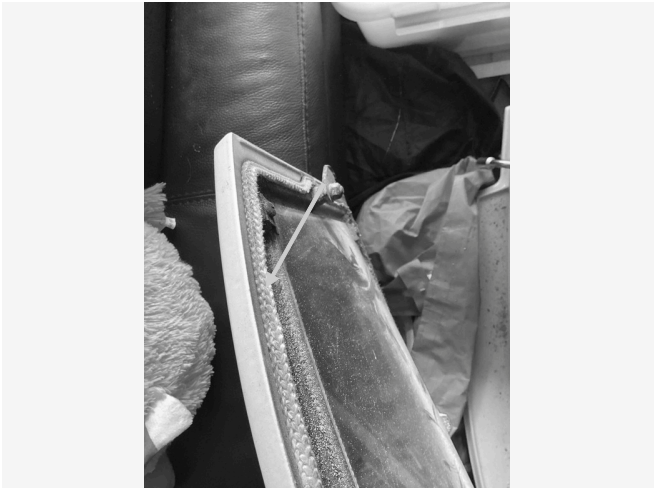
# Fiche 7: Dichtingskoord (Niet verdacht)

De dichtingskoord van de kachel betreft een keramische koord. Dit is niet asbest verdacht

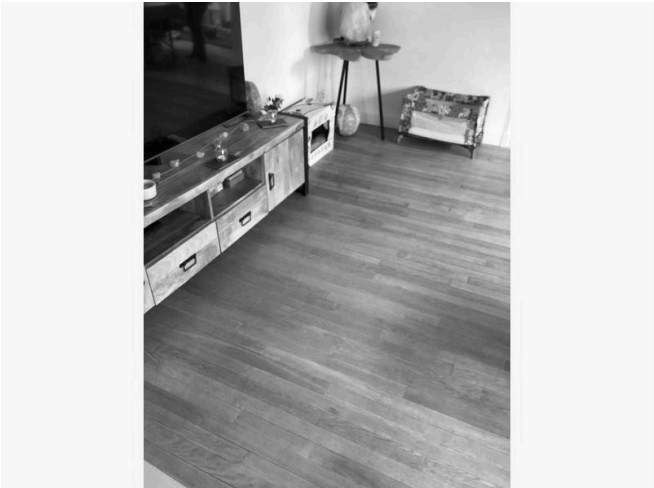
| Fiche 8: Parketvloer woonkamer/ V+1..... | 25 |

Op moment van de inspectie kon niet worden nagegaan of de lijm onder de parket asbestverdacht is..  
Bij renovatie of verwijdering van de parket dient het materiaal geanalyseerd te worden

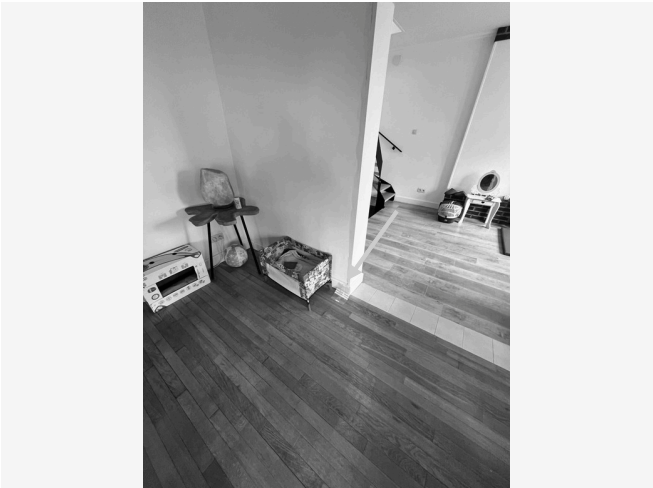
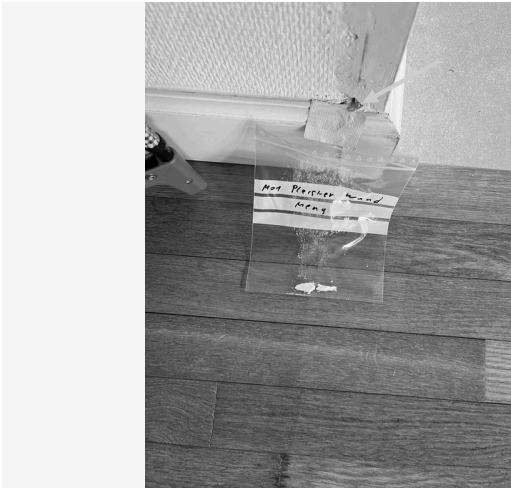
# Fiche 9: Pleisterwerk wanden

Geen asbest

| # | Type | Referentie | Resultaat |
|---|---|---|---|
| 9.1 | Mengmonster | M01 | Geen asbest |

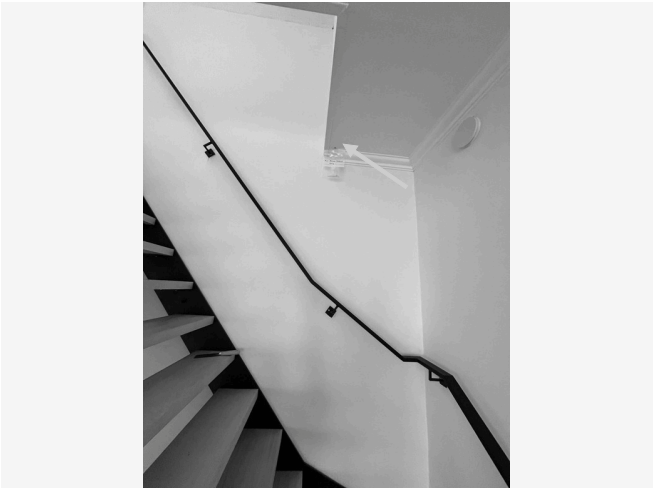
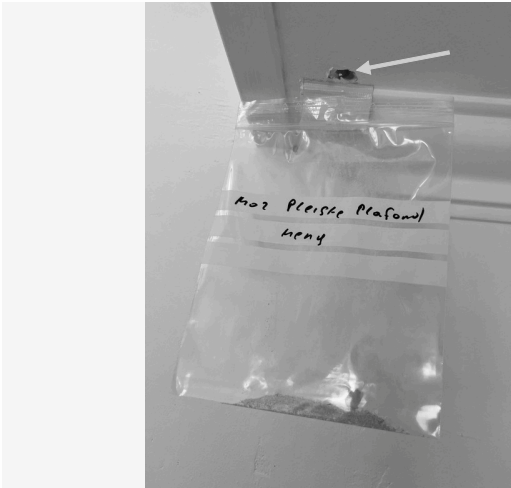
# Fiche 10: Pleisterwerk plafonds

Geen asbest

| # | Type | Referentie | Resultaat |
|---|---|---|---|
| 10.1 | Mengmonster | M02 | Geen asbest |
