# Asbestinventarisatetest

Klein Kouterstraat 31B, 3350 Linter

Attestnummer : 20250519-000108.000

Uitgegeven op : 19.05.2025

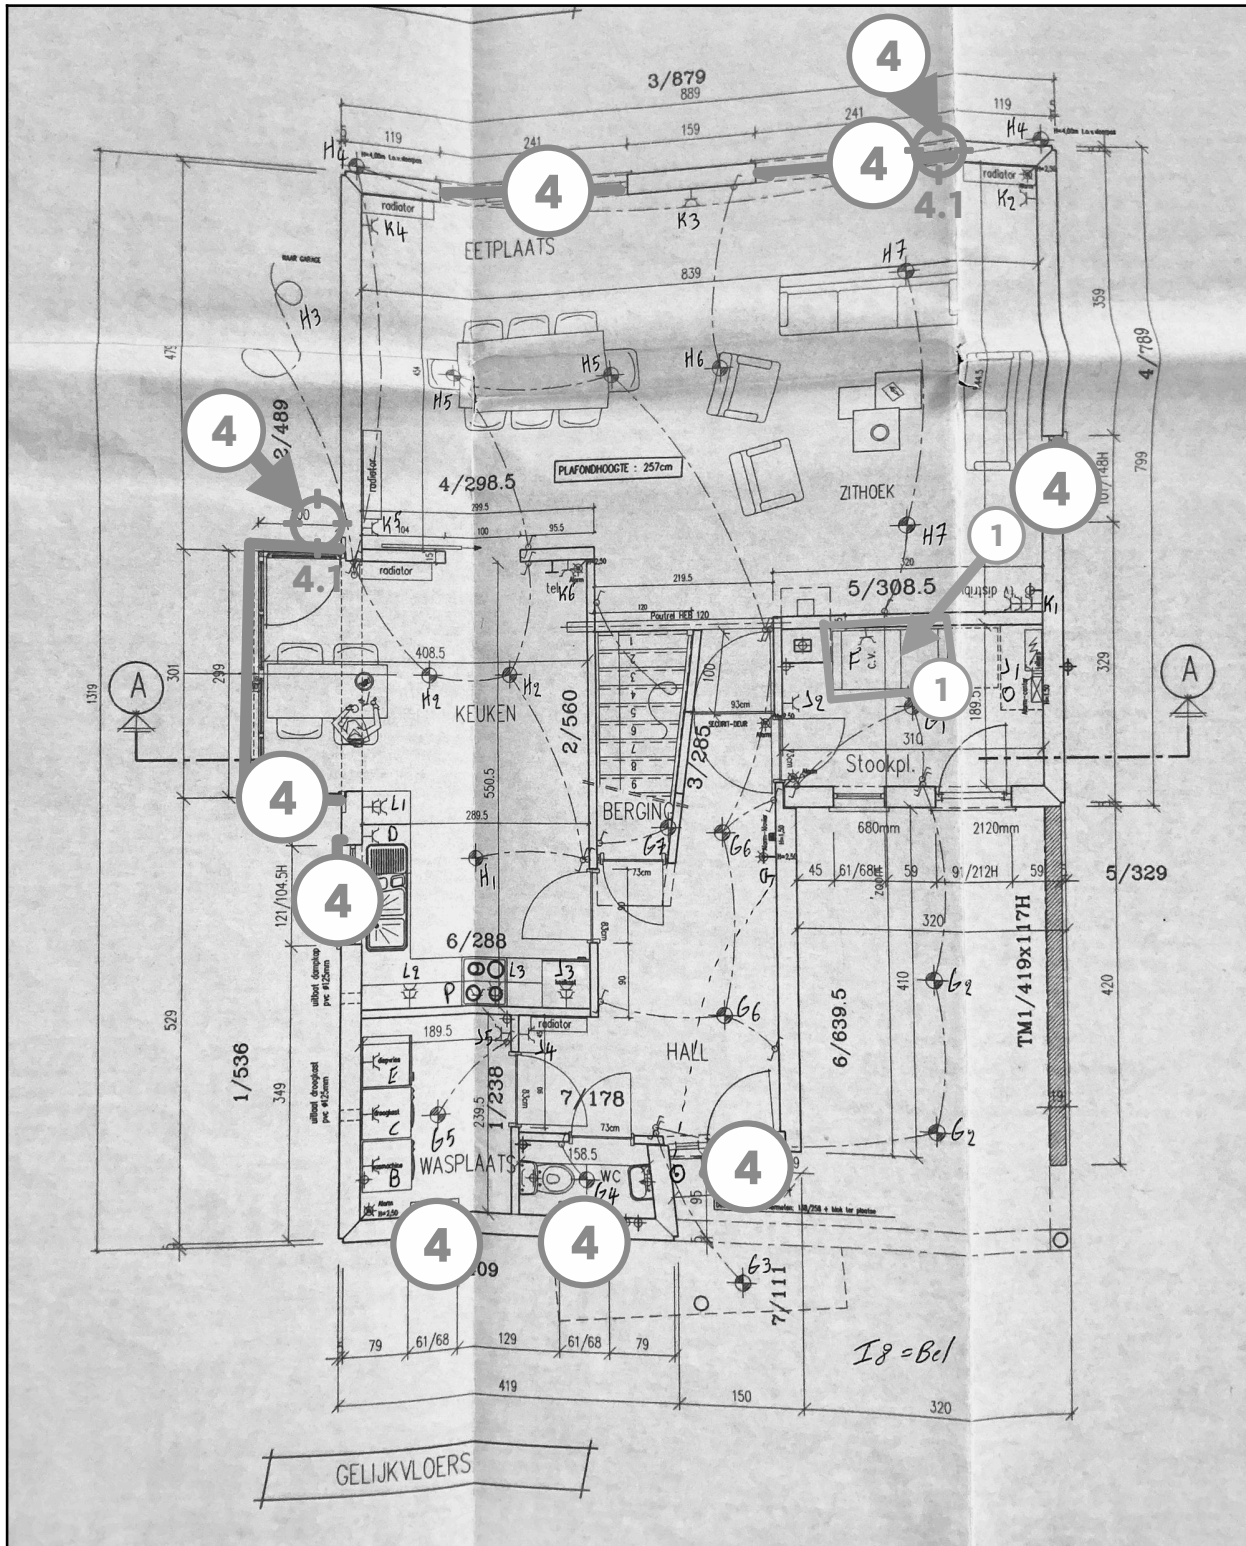
## Plan 1.2: IMG\_6890

| 1. cv ketel | Asbestmateriaal | <a href="#">Verwijderen</a> |

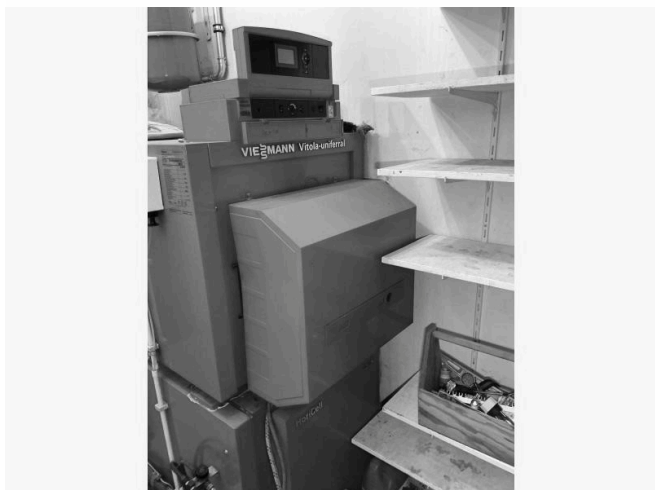
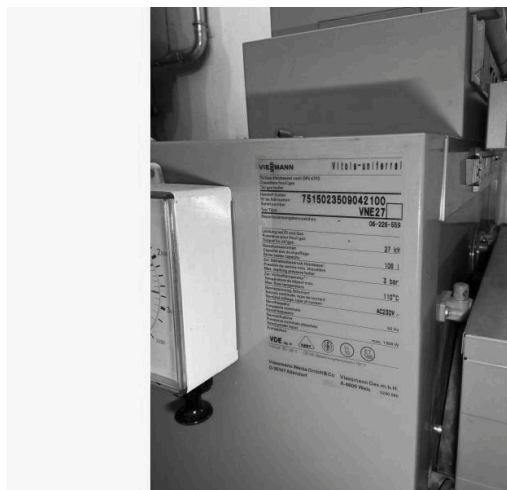
Het asbestmateriaal valt onder de mijlpaal van 2034.

| Eindbeoordeling materiaalarisico | Zeer laag materiaalarisico en/of zeer lage kans op vezelvrijgave |

| Gebondenheid | Categorie 3: niet-hechtgebonden met weinig of geen matrix |
| Asbestsoort (vezeltype) | Alleen chrysotiel |
| Asbestconcentratie | Hoog (>= 50%) |
| Af schermingsgraad van het gehele materiaal | Stootvaste afscherming of omkasting |
| Toestand van het materiaal | Onbeschadigd, niet verweerd |

| Beschrijving | cv ketel |
| Asbestmateriaal | In-situ afwerkingslagen - Thermische isolatie |
| Opmerking | de asbest toepassing was niet waarneembaar noch vast te stellen |

Verwijderen

- Zorg voor een veilig beheer. Vermijd het beschadigen van het asbestmateriaal. Controleer de toestand jaarlijks op wijzigingen.
- Zorg voor een veilig beheer en verwijder dit asbestmateriaal wanneer het bij werken eenvoudig bereikbaar wordt. Controleer de toestand jaarlijks op wijzigingen.

- Hermetische zone (erkend asbestverwijderaar)  
bij openen en ontmanteling ter plaatse van de ketel moet ruimte hermetisch afgesloten en dient de sanering in een hermetische zone te gebeuren. Bij de verwijdering van de cv ketel in zijn geheel hoeft dit niet te gebeuren vermits de toepassing zich in de ketel bevindt. En de ontmanteling elders in een erkende en beveiligde zone uitgevoerd kan worden.

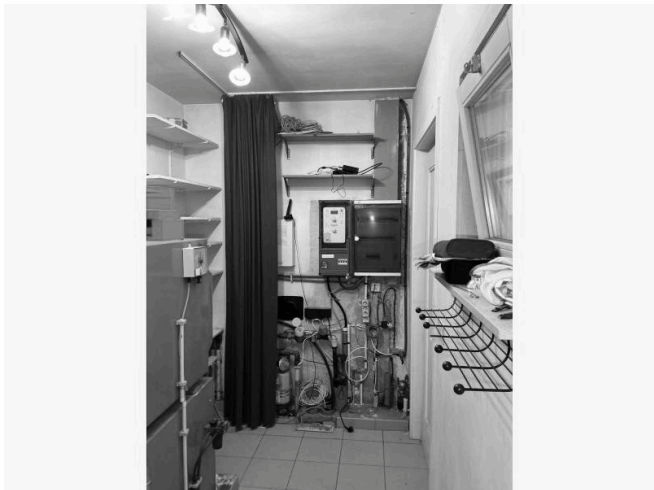
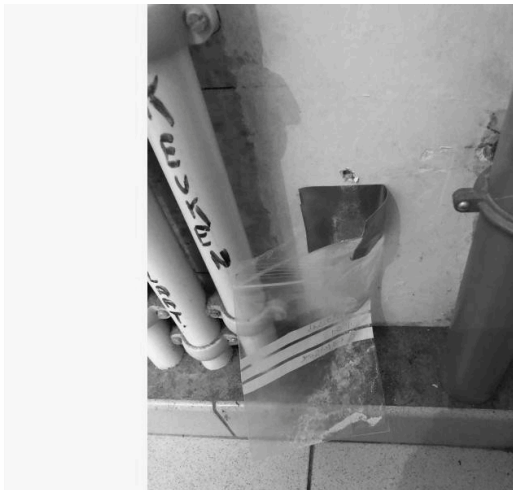
## Fiche 2: pleisterwerk wanden

Geen asbest

| # | Type | Referentie | Resultaat |
|---|---|---|---|
| 2.1 | Mengmonster | MR01 | Geen asbest |

| Beschrijving | pleisterwerk wanden |
| Opmerking | alle muren waren met pleister werk afgewerkt |

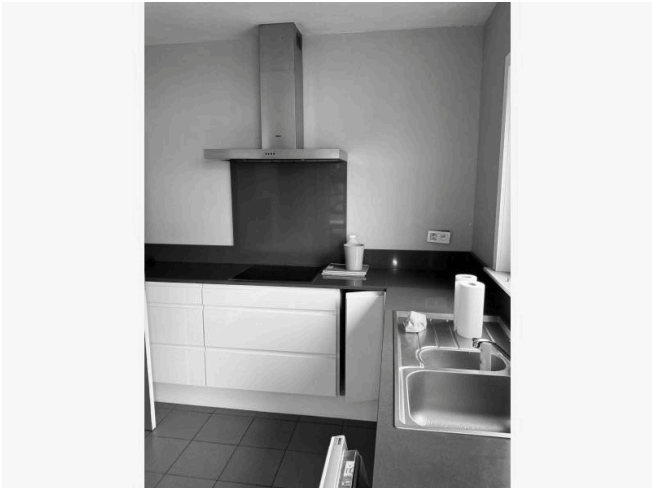
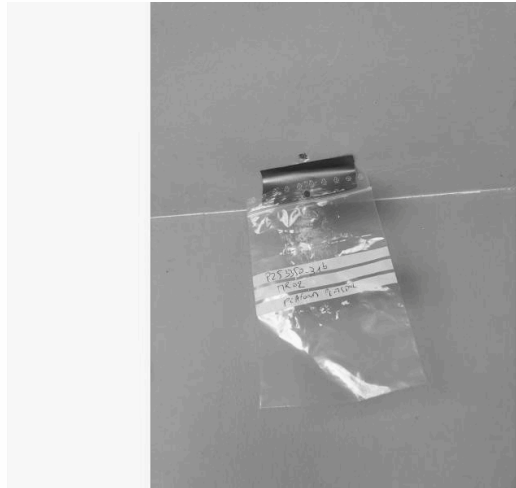
# Fiche 3: pleisterwerk plafonds

Geen asbest

| # | Type | Referentie | Resultaat |
|---|---|---|---|
| 3.1 | Mengmonster | MR02 | Geen asbest |

| Beschrijving | pleisterwerk plafonds |
| Opmerking | er was eer zeer dunne laag pleister werk of verf aangebracht op de betonnen dragers. |

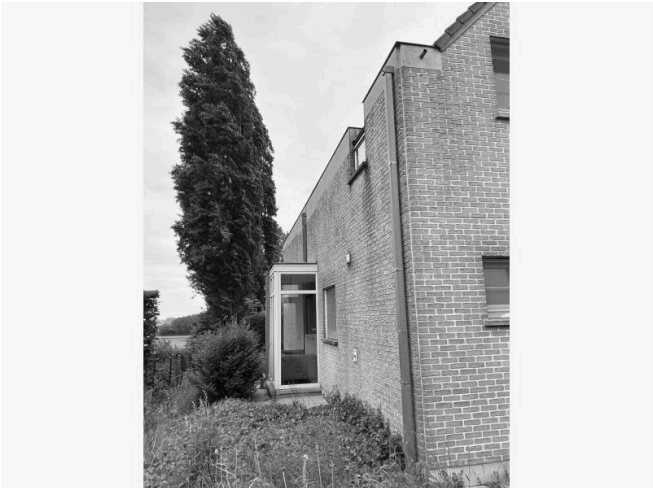
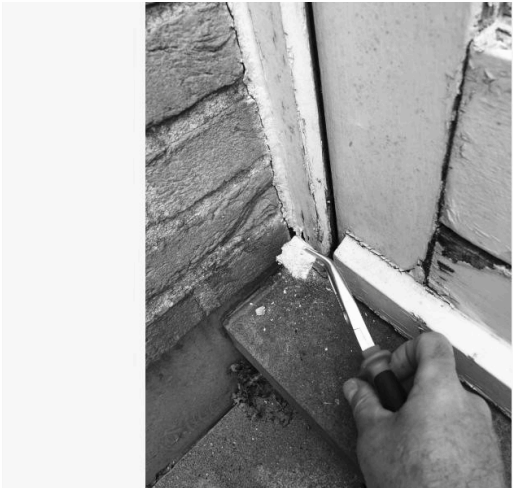
# Fiche 4: mastiek

Geen asbest

| # | Type | Referentie | Resultaat |
|---|---|---|---|
| 4.1 | Mengmonster | MR03 | Geen asbest |

| Beschrijving | mastiek |
