# Asbestinventarisatetest

Perksesteenweg 20, 1820 Steenokkerzeel

Attestnummer : 20250805-000034.001

Uitgegeven op : 05.08.2025

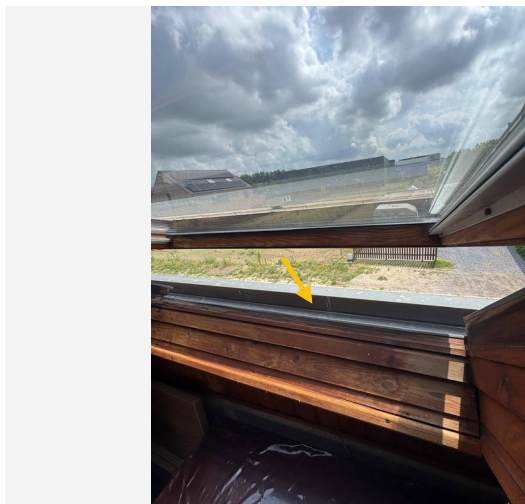
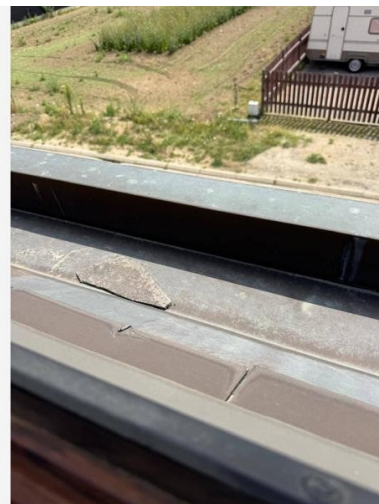
Overzichtsfoto

Detailfoto

Het asbestmateriaal valt onder de mijlpaal van 2034.

| Eindbeoordeling materiaalisico | Laag materiaalisico en/of verlaagde kans op vezelvrijgave |

| Gebondenheid | Categorie 1: hechtgebonden in oorsprong |
| Asbestsoort (vezeltype) | Alleen chrysotiel |
| Asbestconcentratie | Laag (< 50%) |
| Toestand van het materiaal | Licht beschadigd, licht verweerd. Intact calciumsilicaatmateriaal of categorie III 'gebondenheid' |

| # | Type | Referentie | Resultaat |
|---|---|---|---|
| 1.1 | Mengmonster | 2 | Chrysotiel |

| Beschrijving | Dak/gevelleien (met staalname). |
| Opmerking | <p>Er werd een staal genomen aan een uitstekend stuk waardoor de waterdichtheid van de dakbedekking niet in het gedrang komt.</p> <p>De vermelde oppervlaktes, diktes en volumes betreffen een beredeneerde schatting. Er worden geen rechten verleend aan deze oppervlaktes/diktes/volumes.</p> |

Verwijderen

- Verwijder dit asbestmateriaal zo snel mogelijk. Volg de toestand goed op.
- Hemelwater dat afspoelt van asbestcement daken of gevels kan asbestdeeltjes bevatten. Gebruik het enkel voor gesloten circuits (bv. spoelen toiletten). Reinig na het vervangen van het dak of de gevel de dakgoten en regenwaterput of -ton om asbesthoudend sediment of slib te verwijderen

- Eenvoudige handelingen: mag via doe-het-zelf of door werknemer(s) met opleidingsattest eenvoudige handelingen  
EH via doe-het zelf Standaard dragen van de nodige wegwerp beschermingsmiddelen FFP 3 masker , handschoenen en tyvec CAT III type 5-6

Indien mogelijk de ondervloer afdekken , leien voorzichtig verwijderen, extra fixeren, niet breken , niet gooien, onmiddellijk verpakken of voorzichtig in container met asbest bag plaatsen.

Indien leien in slechte staat zijn en kans bestaat op breken : Eenvoudige handeling opgeleid personeel , alle werknemer(s) moeten wel beschikken over een opleidingsattest eenvoudige handelingen 8u

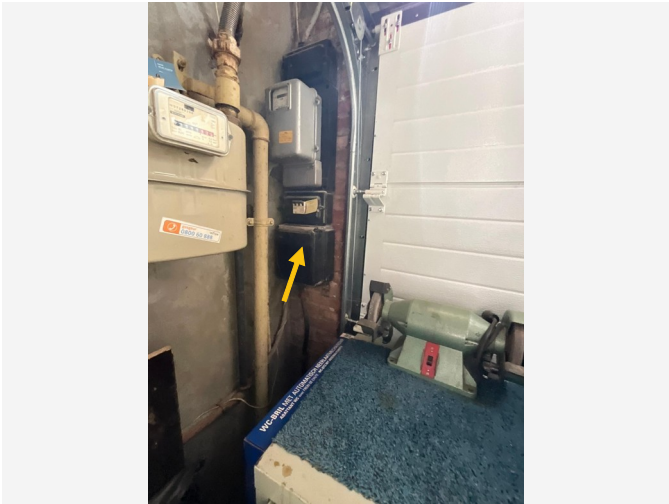
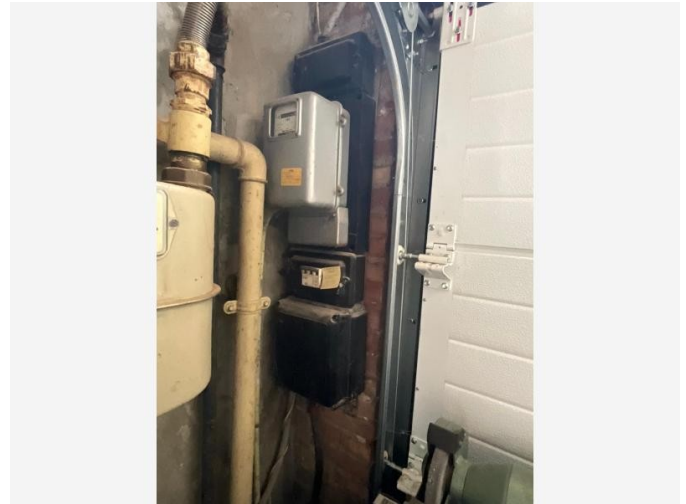
Overzichtsfoto

Detailfoto

Het asbestmateriaal valt onder de mijlpaal van 2040.

| Eindbeoordeling materiaalrisico | Laag materiaalrisico en/of verlaagde kans op vezelvrijgave |

| Asbestsoort (vezeltype) | Crocidoliet aanwezig |
| Toestand van het materiaal | Onbeschadigd, niet verweerd |

| Beschrijving | Bakeliet Tellerkast. |
| Opmerking | Het is moeilijk te bepalen of de bakeliettoepassingen in de woning ook effectief asbesthoudend zijn (het kan ook gaan om de asbestvrije variant).-Er werd geen monster genomen oww beschadiging aan een elektrisch gerelateerde toepassing, extra controle bij verwijdering van het verdacht materiaal. Vermoedelijk zal de toepassing verwijderd worden bij aanpassing van het elektriciteitsnetwerk. |

Zorgvuldig beheren

- Zorg voor een veilig beheer. Vermijd het beschadigen van het asbestmateriaal. Controleer de toestand jaarlijks op wijzigingen.
- Voer bijkomende staalname(s) uit.

- Eenvoudige handelingen: mag via doe-het-zelf of door werknemer(s) met opleidingsattest eenvoudige handelingen  
Schakelaars, stopcontacten en andere gelijkaardige toepassingen kunnen eenvoudig losgeschroefd worden --> EH doe-het-zelf. Afgesloten of verzegelde kast --> EH opgeleid techniek personeel 8u basisopleiding asbest.

Tellerkast : De toepassing dient verwijderd te worden door de netbeheerder, vermoedelijk word dit uitgevoerd wanneer de oude meterkast vervangen word door een digitale meter.

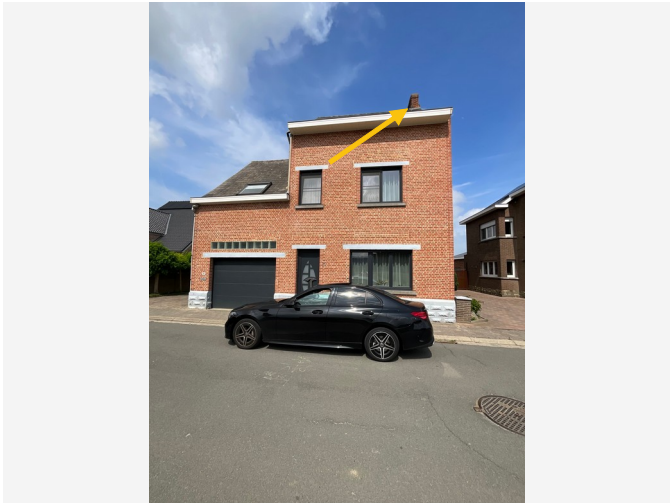
Situeringsfoto

**Reden:** Het te onderzoeken materiaal situeert zich hoger dan 3,50 m te rekenen vanaf een veilige ondergrond

**Uitleg van de asbestdeskundige:** Bij werken (dak of reiniging schouw) kan een stelling geplaatst worden, het is niet duidelijk of er asbestverdachte materialen aanwezig zijn in de schouw.

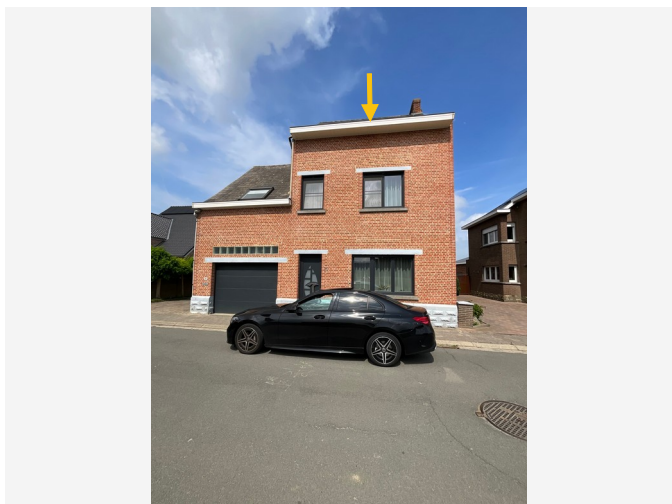
Vrije foto

Dakbedekking werd vernieuwd, zie bewijsdocumenten.

Mogelijks kunnen er nog asbestverdachte onderlagen aanwezig zijn.

Het is aangewezen om extra controle uit te voeren tot op de drager bij eventuele renovatiewerken. De vermelde oppervlaktes, diktes en volumes betreffen een beredeneerde schatting. Er worden geen rechten verleend aan deze oppervlaktes/diktes/volumes.

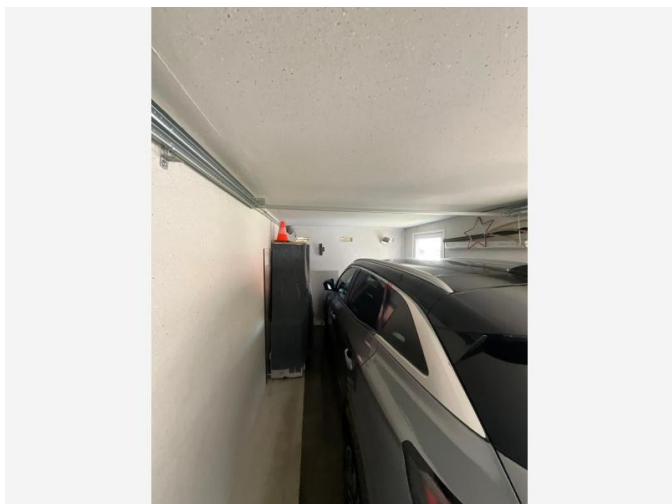
Vrije foto

De constructies werden gecontroleerd en zijn niet asbestverdacht. Voor de garage zie bewijsdocument.

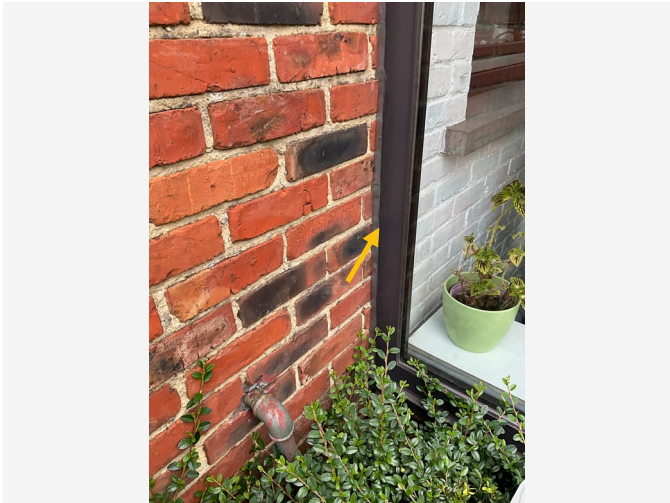
Vrije foto

De mastiek werd gecontroleerd en als niet-asbesthoudend beschouwd. (zacht en elastisch)

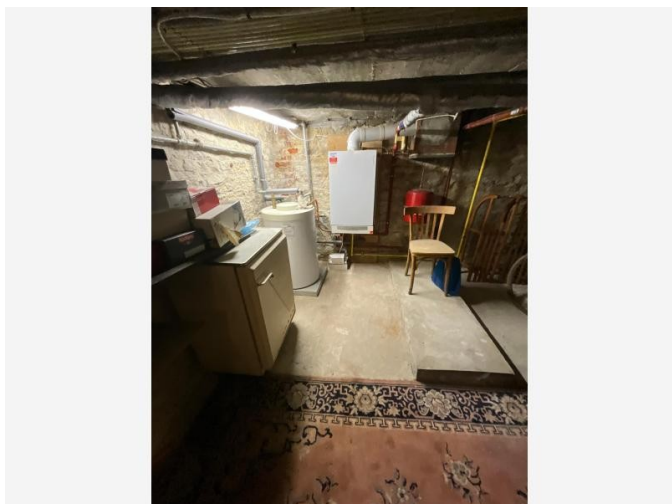
Vrije foto

Het exact gebruik van asbesthoudend materiaal is niet gekend . Laat de ketel controleren door een opgeleid techniker (basis 8 u asbest) tijdens het onderhoud

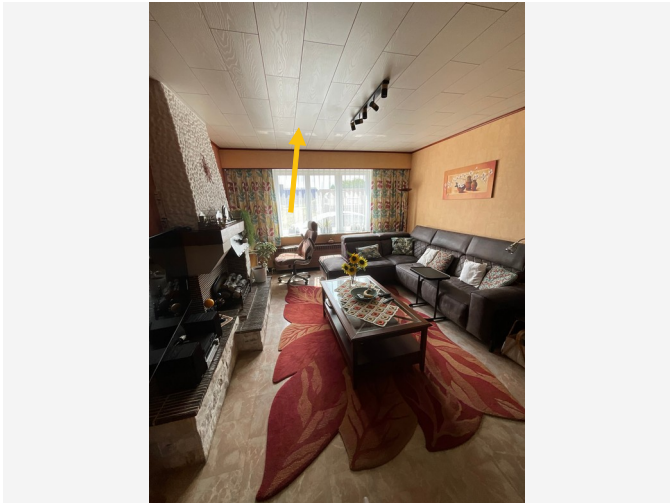
Vrije foto

Er zijn plafonds afgewerkt in plaatmateriaal. Het is niet duidelijk of er pleisterwerk of verdacht materiaal aanwezig is achter deze valse plafonds, het is aangewezen om bijkomend onderzoek uit te voeren bij werken.

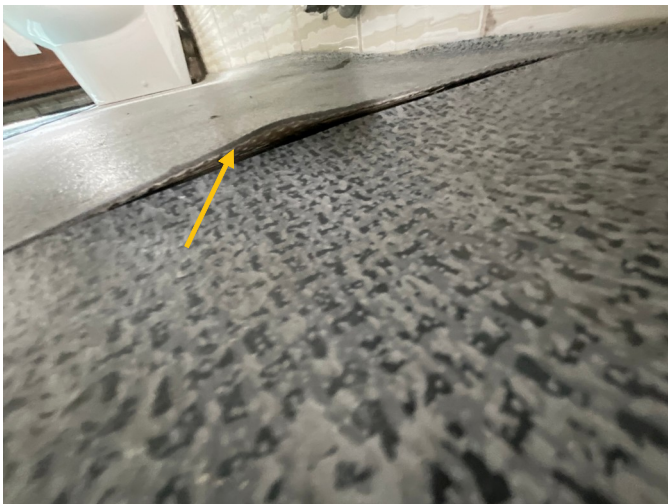
*Vrije foto*

Volgens expertise kunnen we deze vinyl als niet asbest verdacht beschouwen (soepel en flexibel van structuur.)  
(onderkant met jute/koord)

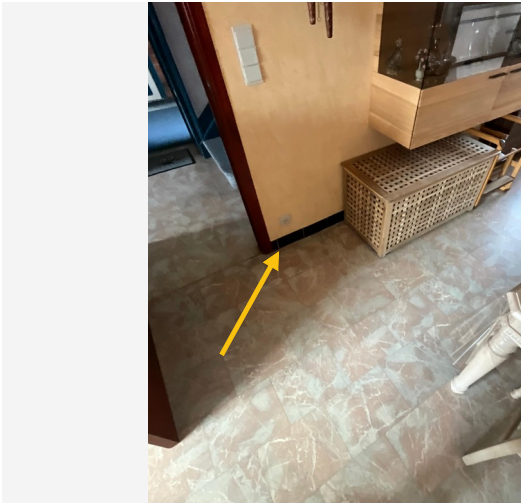
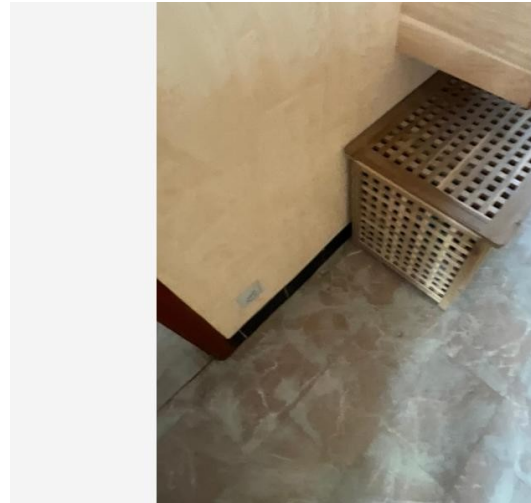
## Fiche 10: Muurpleister

Overzichtsfoto

Detailfoto

Geen asbest

| # | Type | Referentie | Resultaat |
|---|---|---|---|
| 10.1 | Mengmonster | 1 | Geen asbest |

| Opmerking | <p>Volgens het inspectieprotocol is een monstername van het pleisterwerk verplicht om dit te identificeren als niet-asbesthoudend.</p> <p>Locatie staalnames: individuele ruimte: 1 / natte ruimte:0 / stookplaats: 0 / traphal: 1</p> <p>De vermelde oppervlaktes en volumes betreffen een beredeneerde schatting. Er worden geen rechten verleend aan deze oppervlaktes/volumes. De dikte is een schatting die voorkomt uit de monsterplaatsen en is daarom niet altijd representatief.</p> <p>Er bevinden zich enkele valse wanden. Het is niet duidelijk of er pleisterwerk aanwezig is achter deze valse wanden, het is aangewezen om bijkomend onderzoek uit te voeren bij werken.</p> <p>De stookplaats en natte ruimte zijn niet bepleisterd</p> |
