# Asbestinventarisatetest

Kwikkelberg 7, 3211 Lubbeek

Attestnummer : 20250610-000376.000

**Niet-asbestveilig**

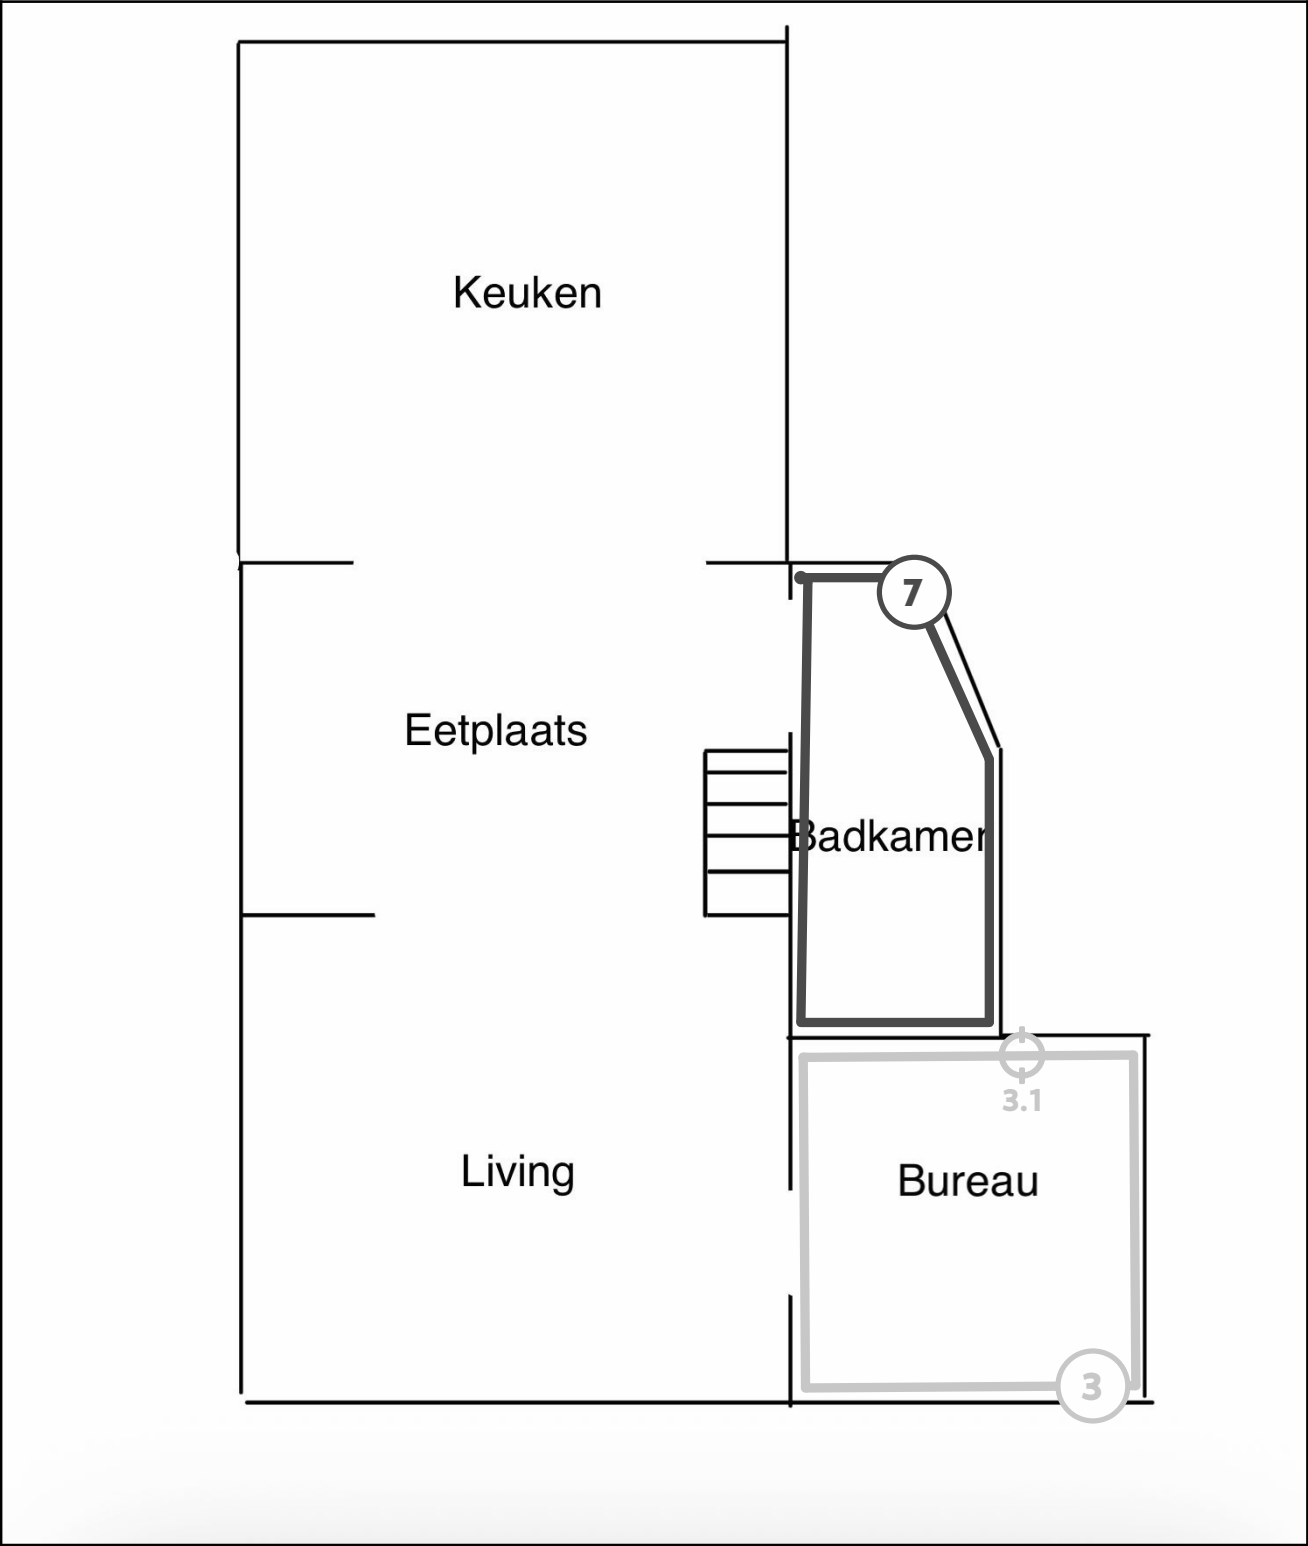
# Plan 1.3: Gelijkvloers

| 3. Lambrisering bureau | Asbestmateriaal | Zorgvuldig beheren |

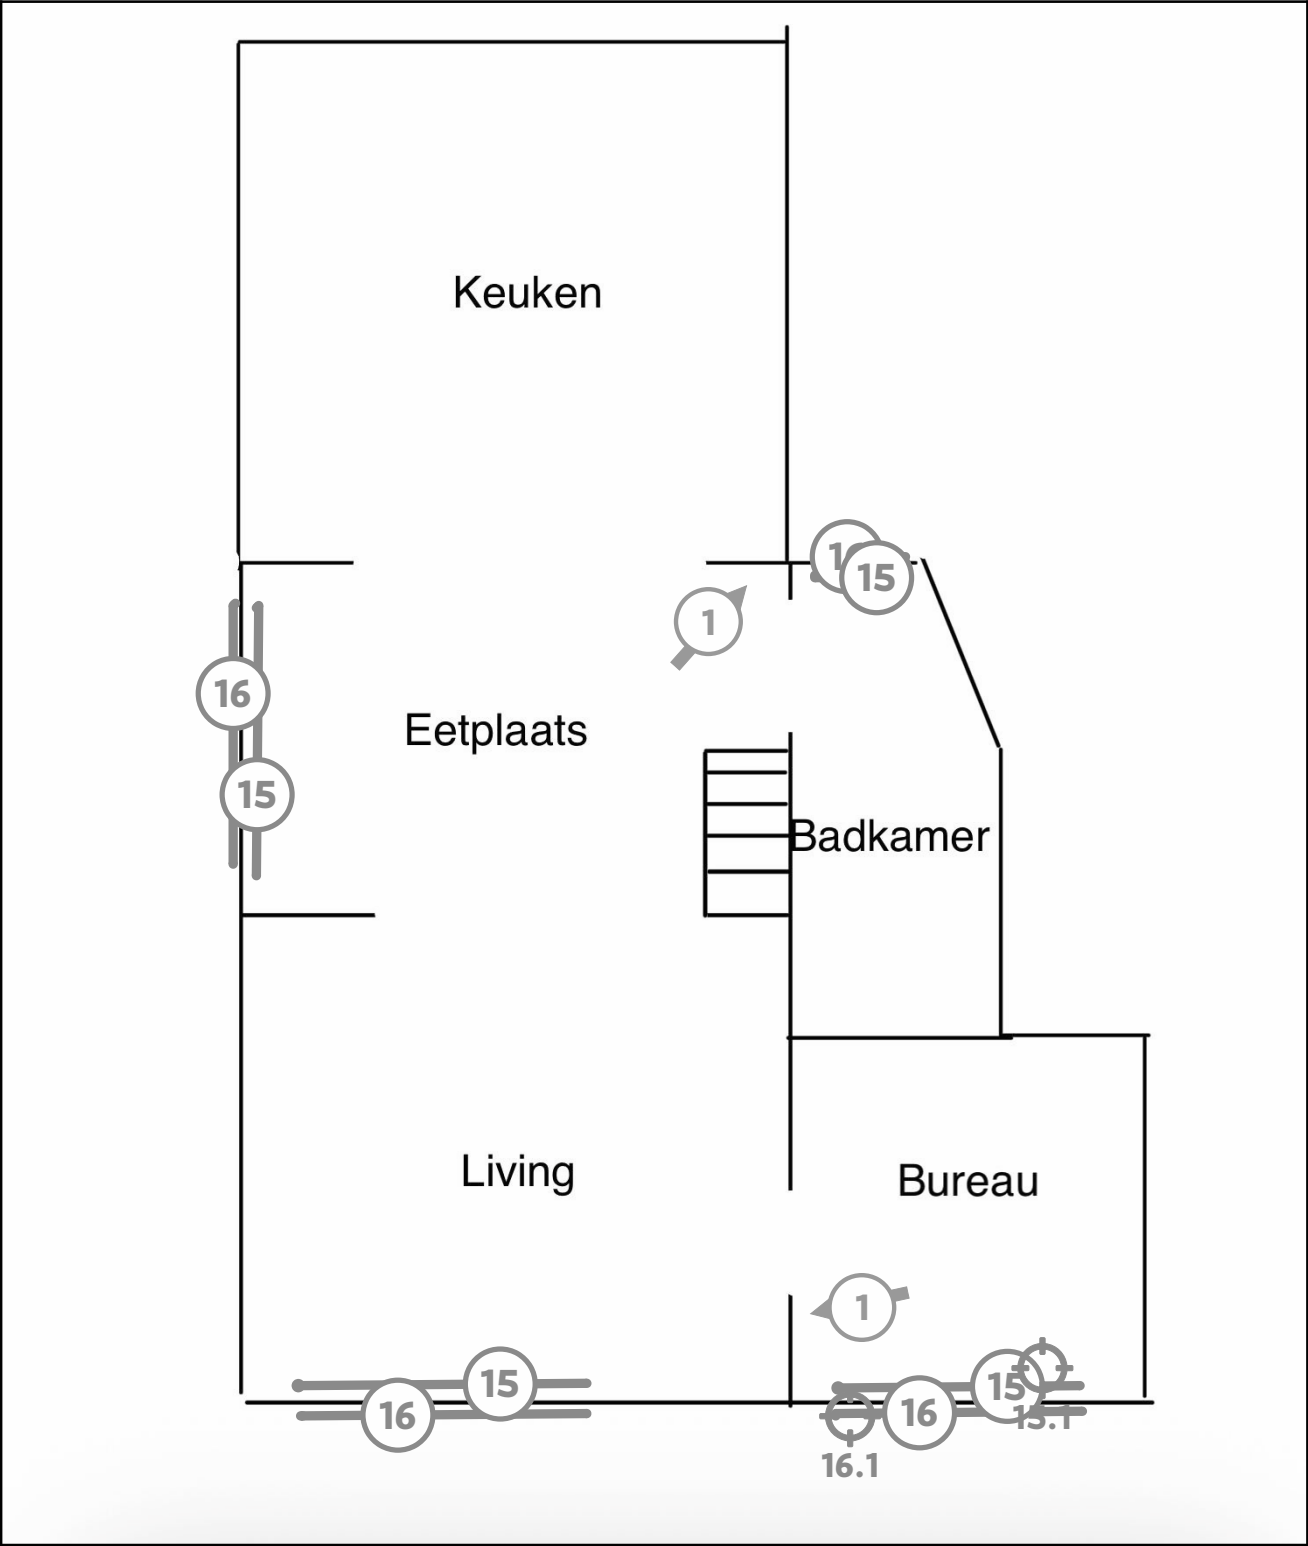
# Plan 1.4: Gelijkvloers

| 1. Bakeliet - Stopcontacten & schakelaars (binnen)V+0+1 | Asbestmateriaal | <a href="#">Verwijderen</a> |

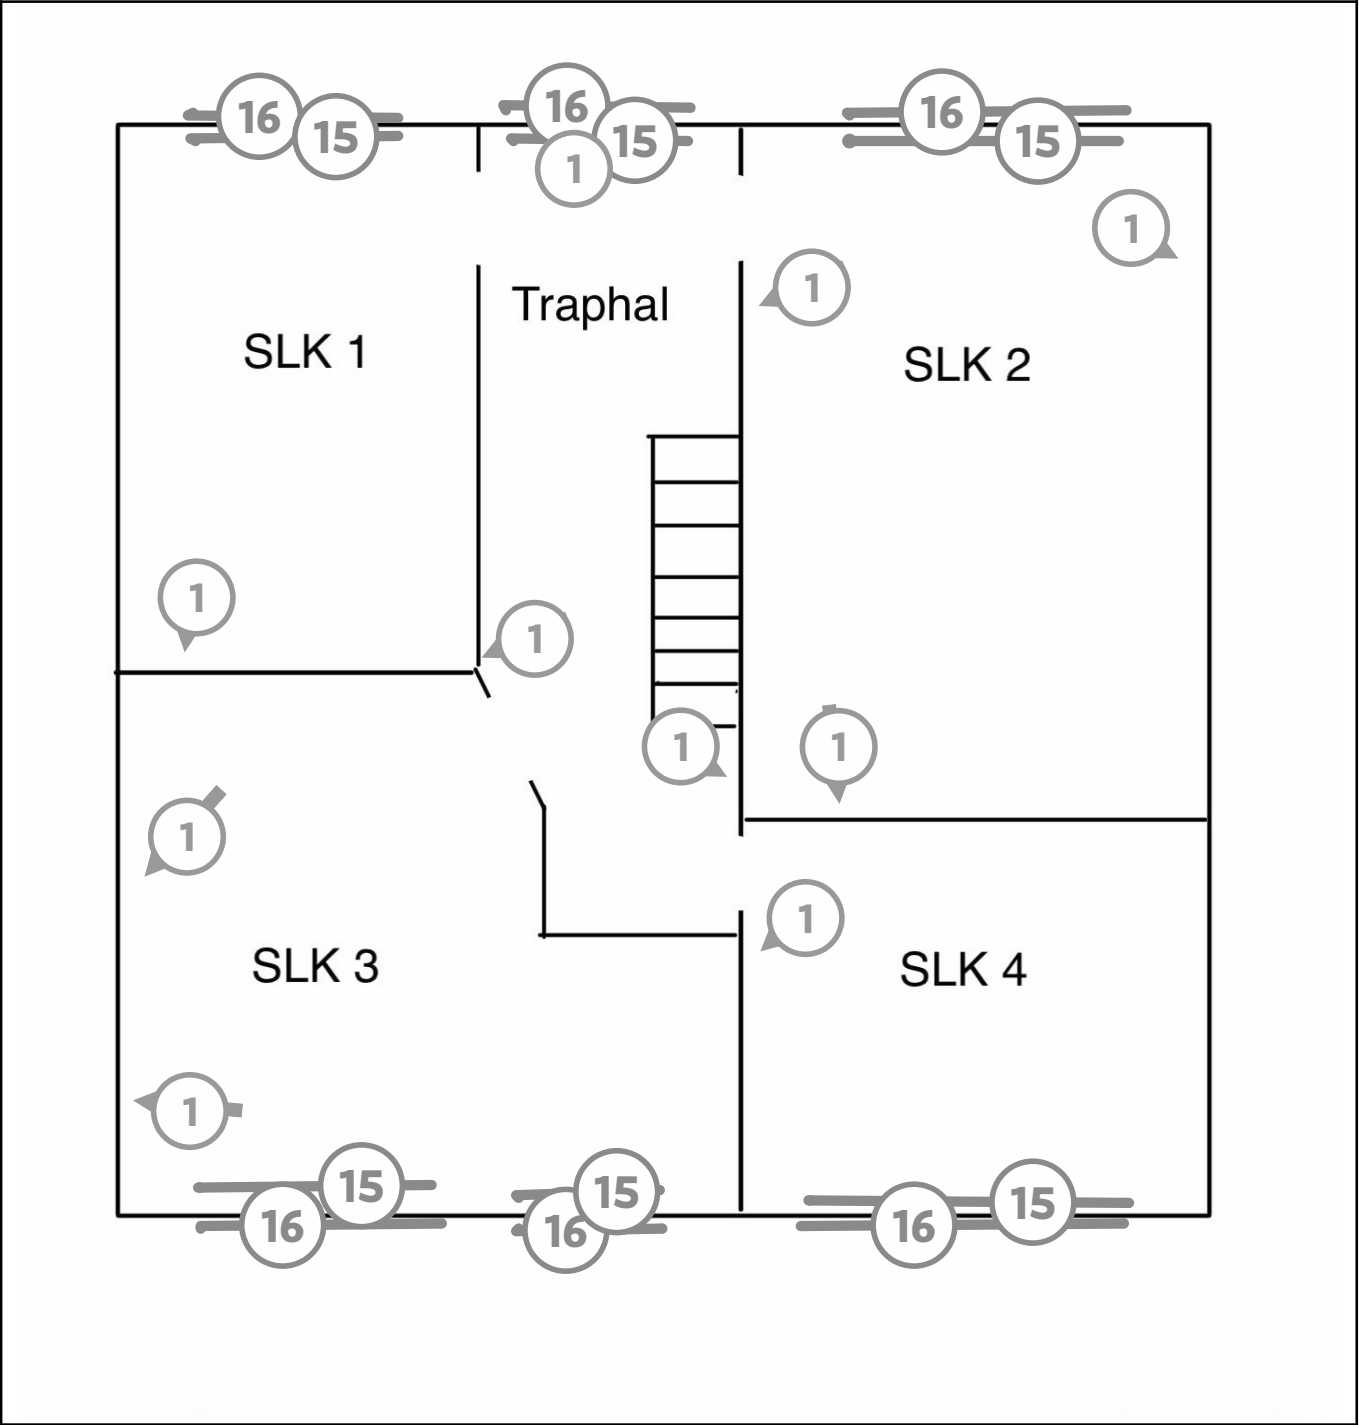
# Plan 1.8: Eerste verdiep

| Beschrijving | Type | Actie |
|---|---|---|
| 1. Bakeliet - Stopcontacten & schakelaars (binnen)V+0+1 | Asbestmateriaal | <div>Verwijderen</div> |

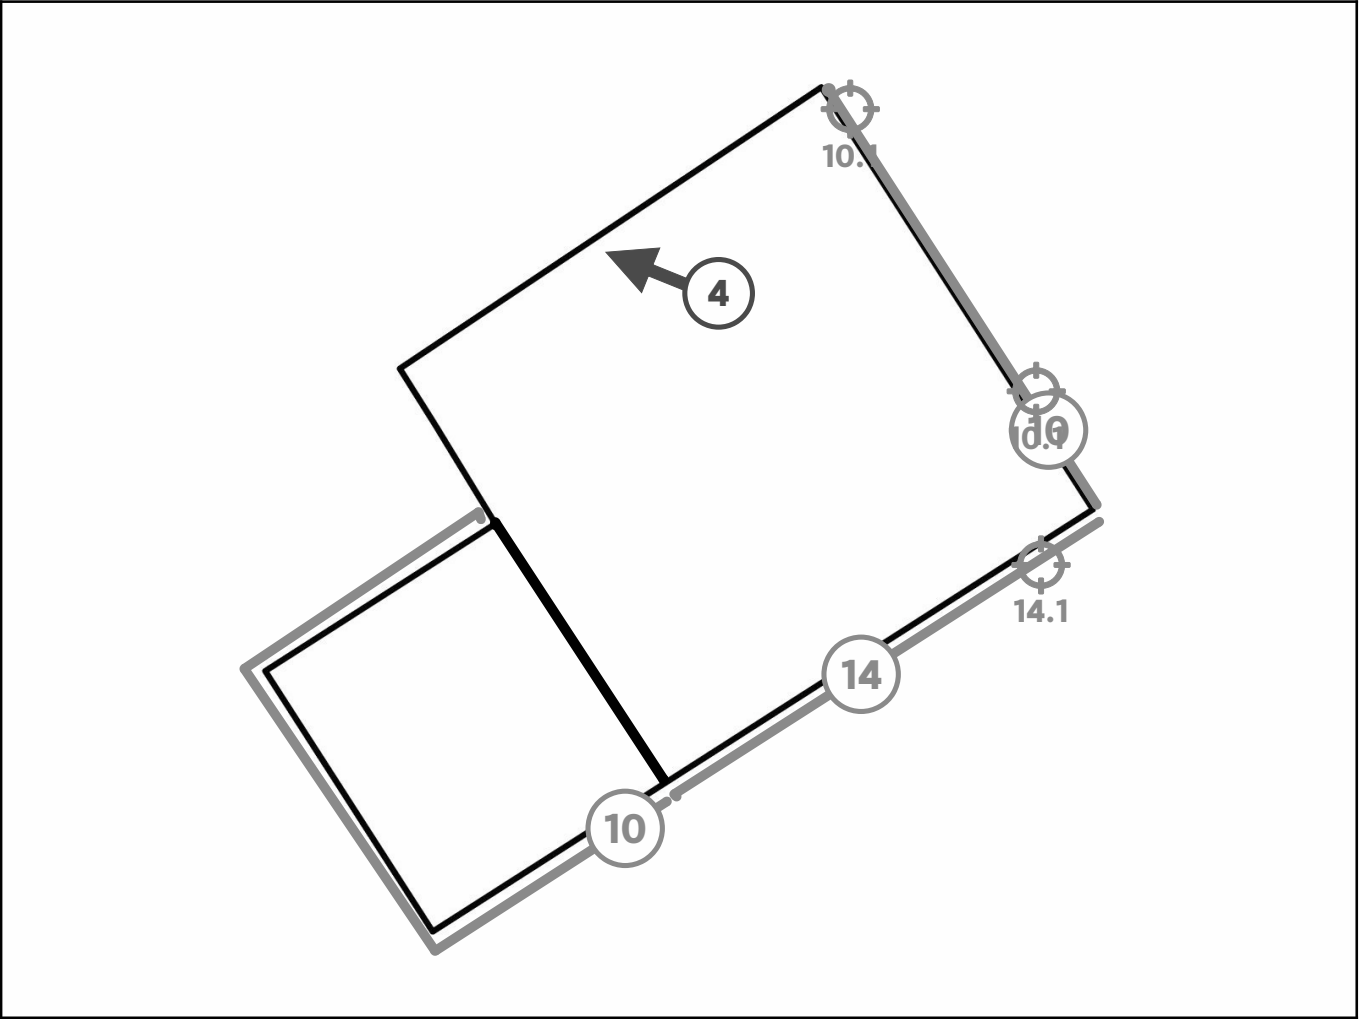
# Plan 1.10: Woning plan

| Beschrijving | Type | Actie |
|---|---|---|
| 4. Binnenzijde en bovenzijde van de schouw | Beperking | - |

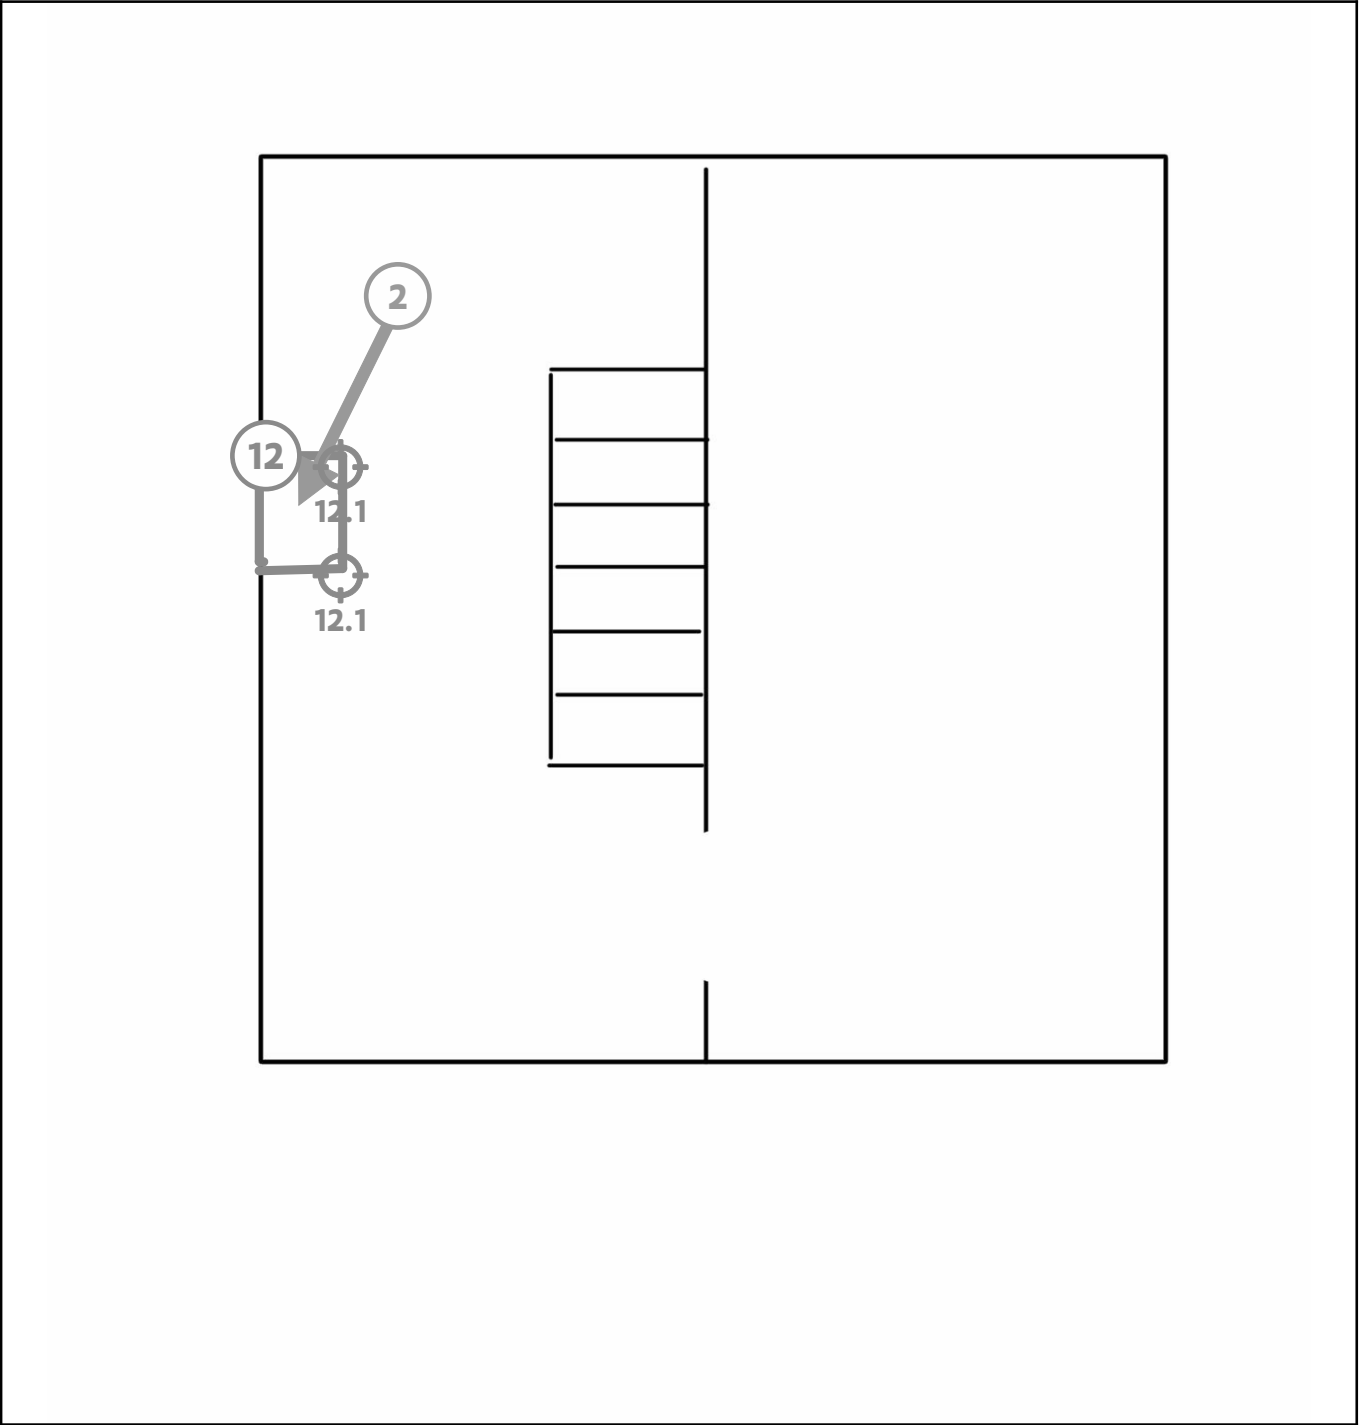
# Plan 1.11: Zolder

| Beschrijving | Type | Actie |
|---|---|---|
| 2. Schouwbus in een 'open systeem' | Asbestmateriaal | Verwijderen |

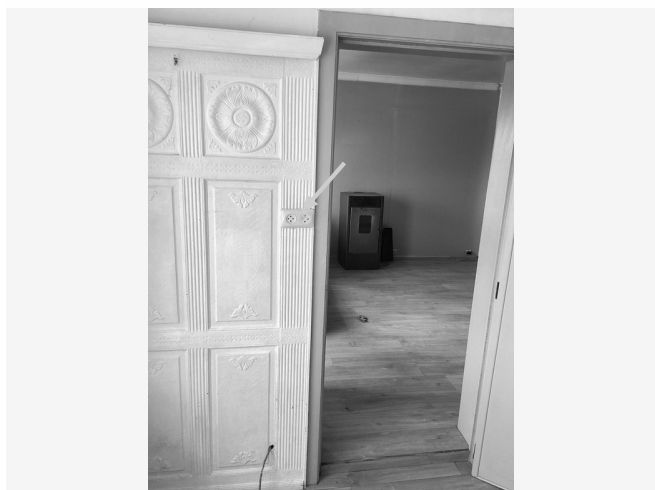
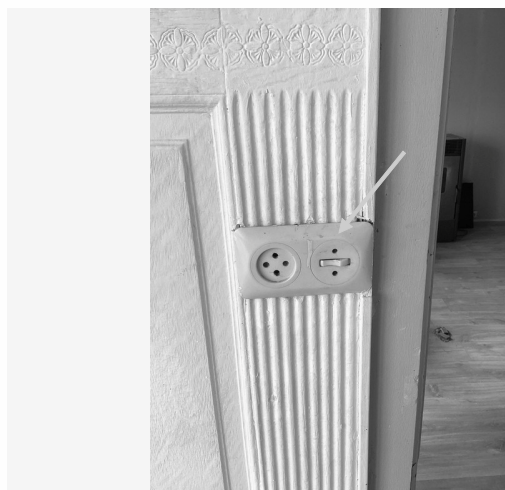
# Fiche 1: Bakeliet – Stopcontacten & schakelaars (binnen)V+0+1

Asbestmateriaal

| Eindbeoordeling materiaalisico | Verhoogd materiaalisico en/of verhoogde kans op vezelvrijgave |

| Asbestsoort (vezeltype) | Crocidoliet aanwezig |
| Toestand van het materiaal | Licht beschadigd, licht verweerd. Intact calciumsilicaatmateriaal of categorie III 'gebondenheid' |

Verwijderen

- Zorg voor een veilig beheer. Vermijd het beschadigen van het asbestmateriaal. Controleer de toestand jaarlijks op wijzigingen.
- Voer bijkomende staalname(s) uit.

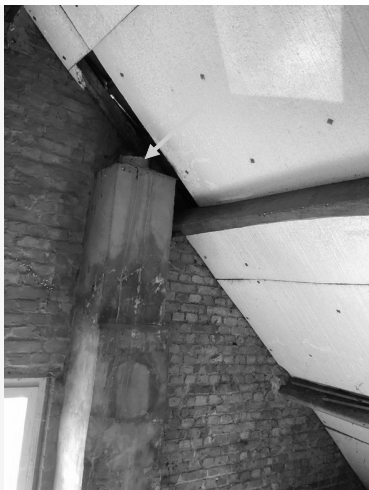
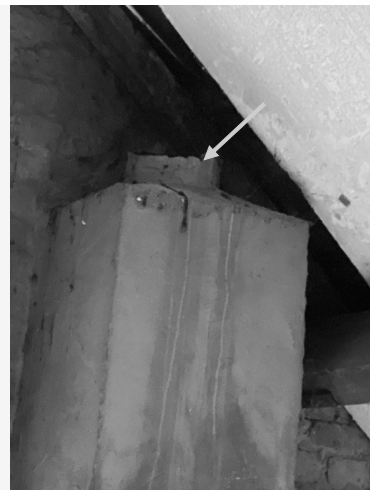
| Eindbeoordeling materiaalrisico | Verhoogd materiaalrisico en/of verhoogde kans op vezelvrijgave |

| Asbestsoort (vezeltype) | Crocidoliet aanwezig |
| Toestand van het materiaal | Licht beschadigd, licht verweerd. Intact calciumsilicaatmateriaal of categorie III 'gebondenheid' |

| Opmerking | Schouwbus in een 'open systeem' wil zeggen dat er in het verlengde van deze schouwbus een (open)haard, kachel is aangesloten of gebruikt wordt als ventilatie. De hoeveelheid is een schatting |

Verwijderen

- Zorg voor een veilig beheer. Vermijd het beschadigen van het asbestmateriaal. Controleer de toestand jaarlijks op wijzigingen.
- Voer bijkomende staalname(s) uit.

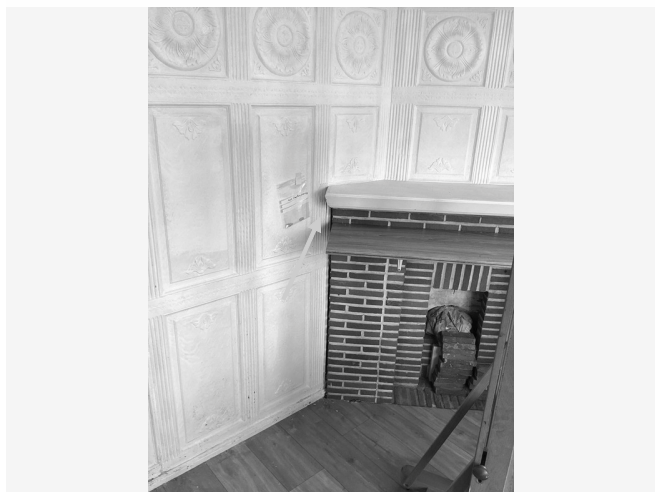
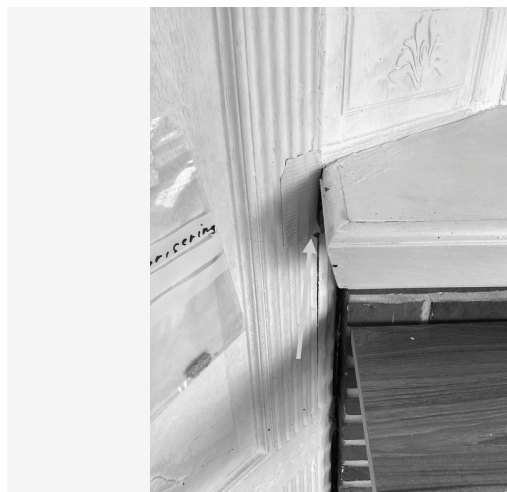
| Eindbeoordeling materiaalrisico | Laag materiaalrisico en/of verlaagde kans op vezelvrijgave |

| Asbestsoort (vezeltype) | Alleen chrysotiel |
| Toestand van het materiaal | Licht beschadigd, licht verweerd. Intact calciumsilicaatmateriaal of categorie III 'gebondenheid' |

| # | Type | Referentie | Resultaat |
|---|---|---|---|
| 3.1 | Puntmonster | M08 | Chrysotiel |

Zorgvuldig beheren

- Zorg voor een veilig beheer. Vermijd het beschadigen van het asbestmateriaal. Controleer de toestand jaarlijks op wijzigingen.

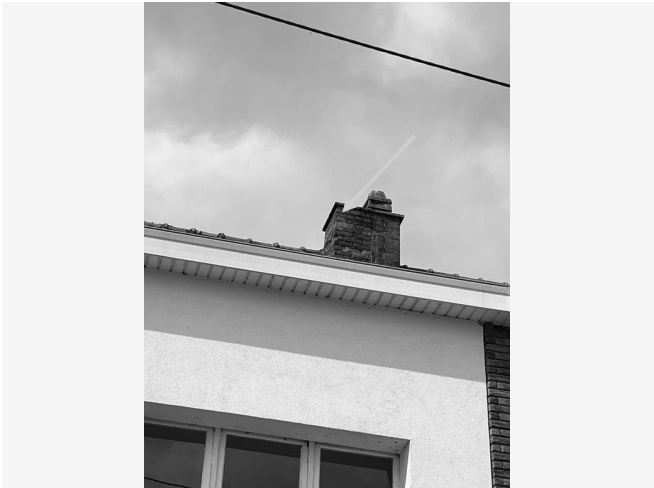
Situeringsfoto

**Reden:** Het te onderzoeken materiaal situeert zich hoger dan 3,50 m te rekenen vanaf een veilige ondergrond

**Uitleg van de asbestdeskundige:** De binnenzijde van de schouw kon niet geïnspecteerd worden. Ook van buitenaf was inspectie onmogelijk omwille van de hoogte(hoger dan 3.5m). Asbestverdachte toepassingen kunnen aanwezig zijn. Dit betreft een beperking op middellange termijn.

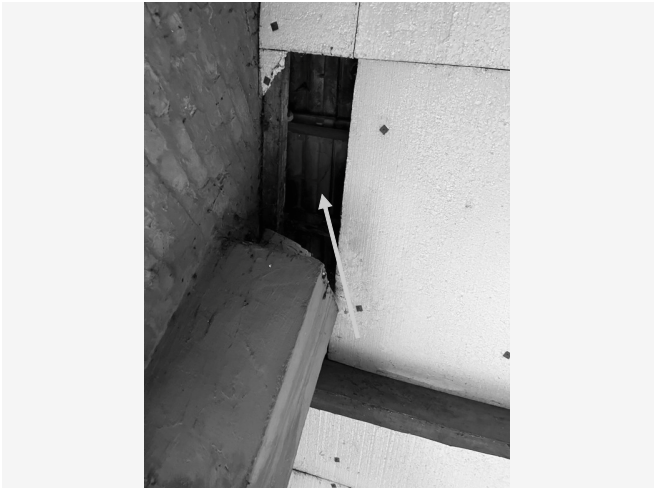
Er is steekproef gewijs onderzocht en er is geen onderdak vastgesteld.  
Er is gekeken dak vooraan en achteraan
