# Asbestinventarisatetest

Grote Baan 49, 3454 Geetbets

Attestnummer : 20241016-000289.000

## Zone 1: ééngezinswoning

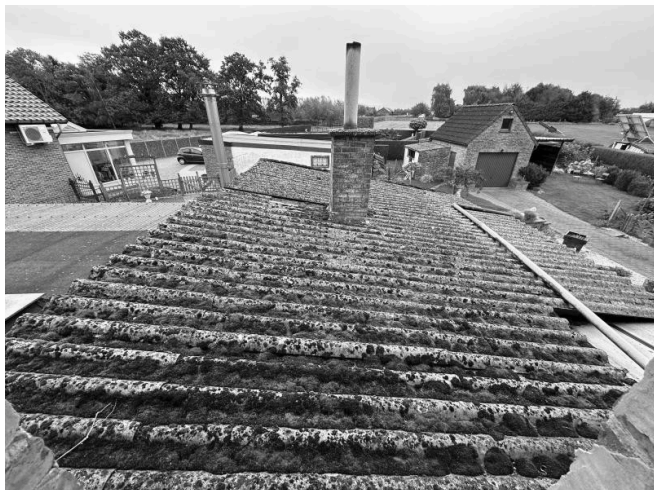
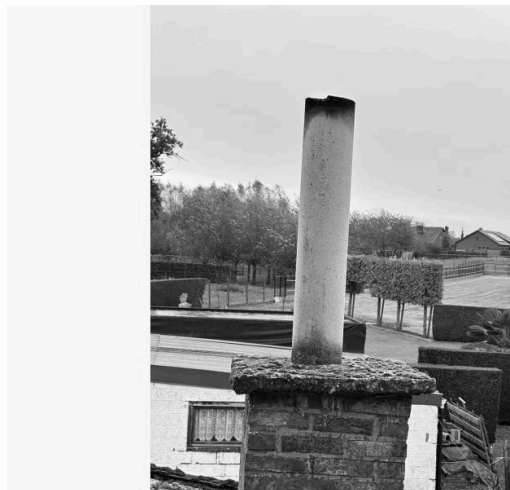
Het asbestmateriaal valt onder de mijlpaal van 2034.

Dringend verwijderen

| Eindbeoordeling materiaalrisico | Hoog materiaalrisico en/of hoge kans op vezelvrijgave |

| Asbestsoort (vezeltype) | Crocidoliet aanwezig |
| Toestand van het materiaal | Matig beschadigd, matig verweerd |

| Beschrijving | Schouwbus berging |

- Verwijder dit asbestmateriaal zo snel mogelijk. Volg de toestand goed op.

- Eenvoudige handelingen: mag via doe-het-zelf of door werknemer(s) met opleidingsattest eenvoudige handelingen  
Hechtgebonden buitentoepassing die veilig verwijderd kan worden onder de noemer eenvoudige handelingen.

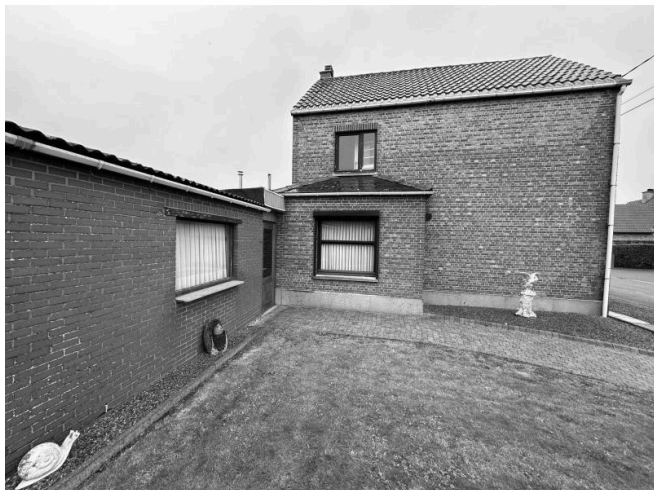
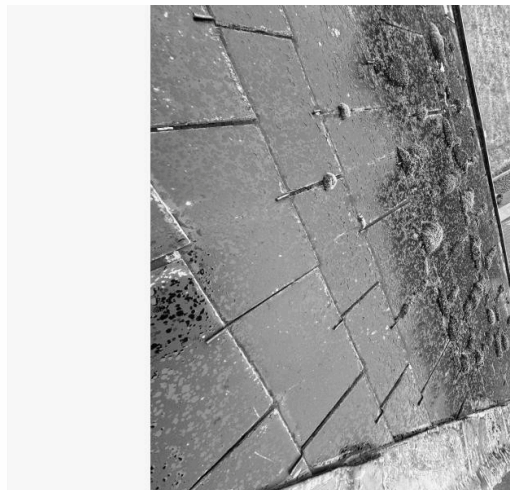
Het asbestmateriaal valt onder de mijlpaal van 2034.

Verwijderen

| Eindbeoordeling materiaalrisico | Verhoogd materiaalrisico en/of verhoogde kans op vezelvrijgave |

| Asbestsoort (vezeltype) | Crocidoliet aanwezig |
| Toestand van het materiaal | Matig beschadigd, matig verweerd |

| Beschrijving | Leien dak zijgevel |

- Verwijder dit asbestmateriaal zo snel mogelijk. Volg de toestand goed op.
- Hemelwater dat afspoelt van asbestcement daken of gevels kan asbestdeeltjes bevatten. Gebruik het enkel voor gesloten circuits (bv. spoelen toiletten). Reinig na het vervangen van het dak of de gevel de dakgoten en regenwaterput of -ton om asbesthoudend sediment of slib te verwijderen

- Eenvoudige handelingen: mag via doe-het-zelf of door werknemer(s) met opleidingsattest eenvoudige handelingen  
Hechtgebonden buitentoepassing die veilig verwijderd kan worden onder de noemer eenvoudige handelingen.

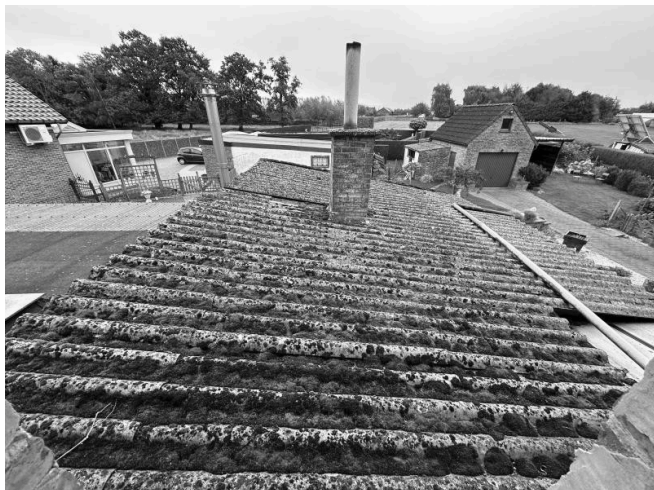
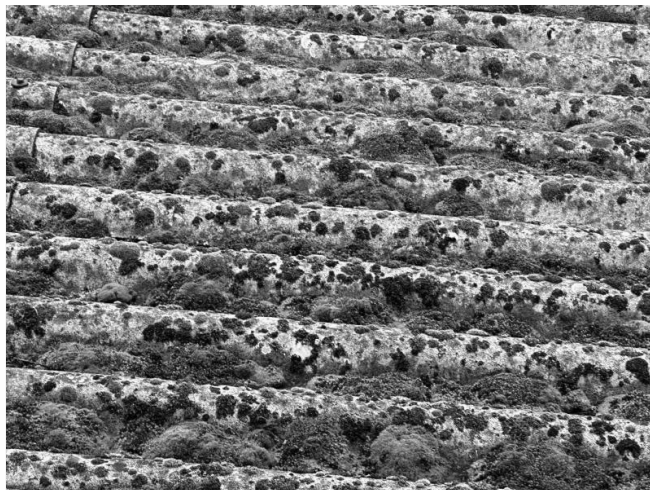
Het asbestmateriaal valt onder de mijlpaal van 2034.

Verwijderen

| Eindbeoordeling materiaalrisico | Verhoogd materiaalrisico en/of verhoogde kans op vezelvrijgave |

| Asbestsoort (vezeltype) | Crocidoliet aanwezig |
| Toestand van het materiaal | Matig beschadigd, matig verweerd |

| Beschrijving | Golfplaten dak berging |

- Verwijder dit asbestmateriaal zo snel mogelijk. Volg de toestand goed op.
- Hemelwater dat afspoelt van asbestcement daken of gevels kan asbestdeeltjes bevatten. Gebruik het enkel voor gesloten circuits (bv. spoelen toiletten). Reinig na het vervangen van het dak of de gevel de dakgoten en regenwaterput of -ton om asbesthoudend sediment of slib te verwijderen

- Eenvoudige handelingen: mag via doe-het-zelf of door werknemer(s) met opleidingsattest eenvoudige handelingen  
Hechtgebonden buitentoepassing die veilig verwijderd kan worden onder de noemer eenvoudige handelingen.

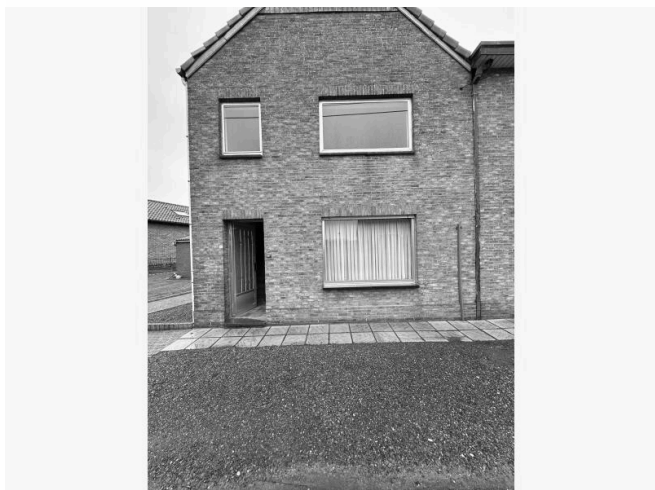
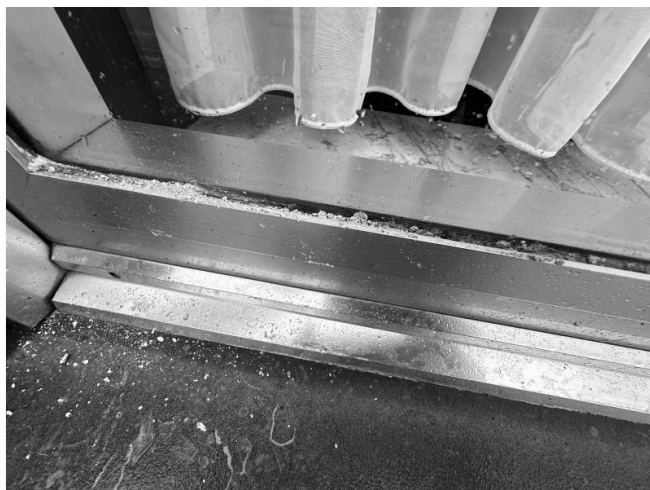
Het asbestmateriaal valt onder de mijlpaal van 2040.

Verwijderen

| Eindbeoordeling materiaalarisico | Verhoogd materiaalarisico en/of verhoogde kans op vezelvrijgave |

| Asbestsoort (vezeltype) | Alleen chrysotiel |
| Toestand van het materiaal | Matig beschadigd, matig verweerd |

| # | Type | Referentie | Resultaat |
|---|---|---|---|
| 4.1 | Puntmonster | M54655 | Chrysotiel |

| Beschrijving | Mastiek tussen raam en kader |

- Verwijder dit asbestmateriaal zo snel mogelijk. Volg de toestand goed op.

- Eenvoudige handelingen: mag via doe-het-zelf of door werknemer(s) met opleidingsattest eenvoudige handelingen  
Hechtgebonden buitentoepassing die veilig verwijderd kan worden onder de noemer eenvoudige handelingen.

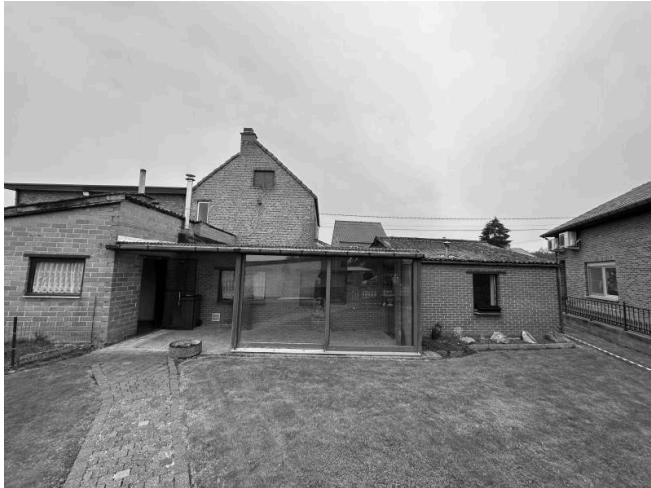
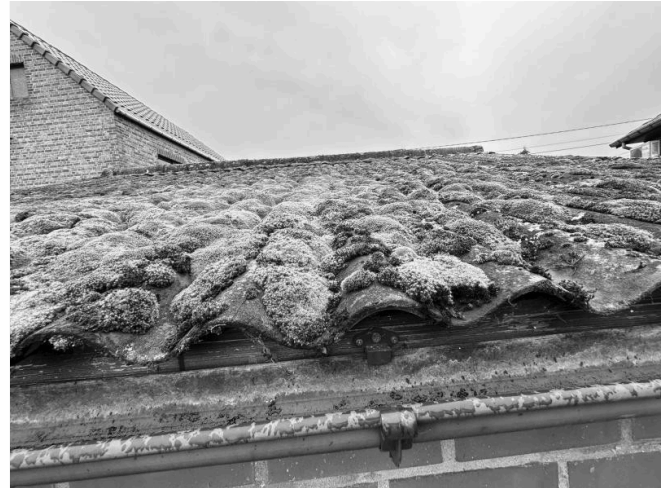
Het asbestmateriaal valt onder de mijlpaal van 2034.

Verwijderen

| Eindbeoordeling materiaalrisico | Verhoogd materiaalrisico en/of verhoogde kans op vezelvrijgave |

| Asbestsoort (vezeltype) | Crocidoliet aanwezig |
| Toestand van het materiaal | Matig beschadigd, matig verweerd |

| Beschrijving | Golfplaten dak badkamer |

- Verwijder dit asbestmateriaal zo snel mogelijk. Volg de toestand goed op.
- Hemelwater dat afspoelt van asbestcement daken of gevels kan asbestdeeltjes bevatten. Gebruik het enkel voor gesloten circuits (bv. spoelen toiletten). Reinig na het vervangen van het dak of de gevel de dakgoten en regenwaterput of -ton om asbesthoudend sediment of slib te verwijderen

- Eenvoudige handelingen: mag via doe-het-zelf of door werknemer(s) met opleidingsattest eenvoudige handelingen  
Hechtgebonden buitentoepassing die veilig verwijderd kan worden onder de noemer eenvoudige handelingen.

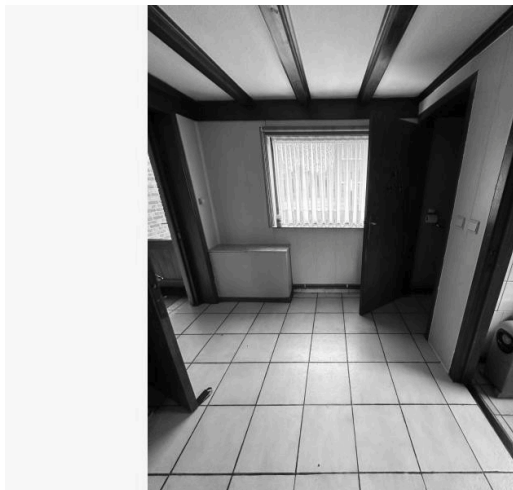
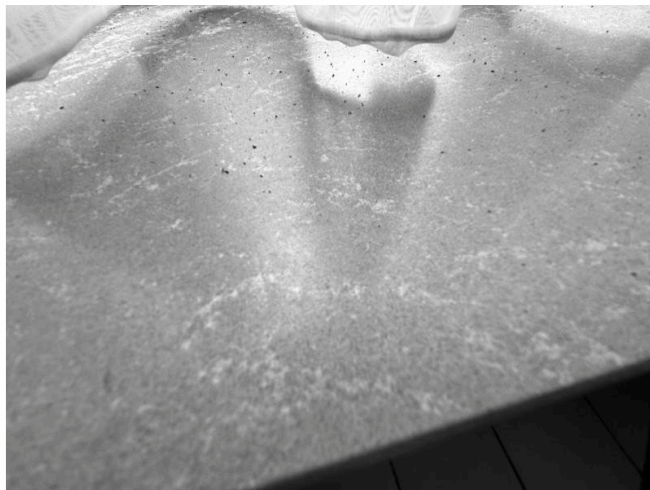
Het asbestmateriaal valt onder de mijlpaal van 2040.

Zorgvuldig beheren

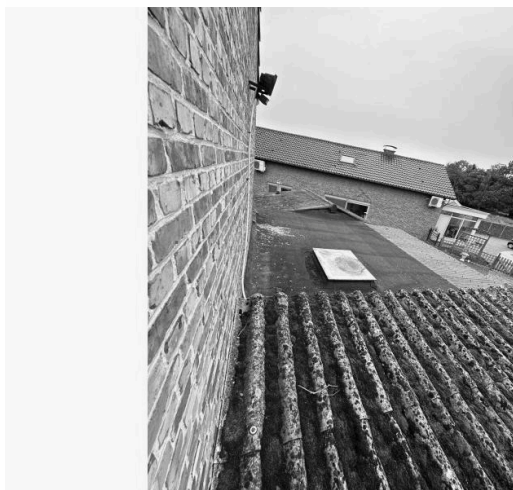
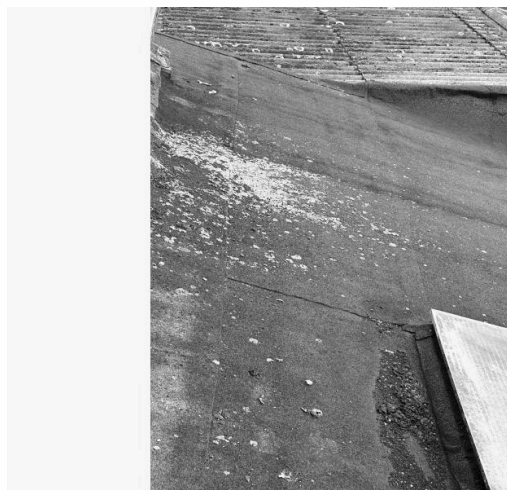
| Identificatiemethode | Vaststelling zonder monstername<br><br>Motivatie: Groot risico op structurele gevolgschade (lekschade, werking installatie,...) |
| Opmerking | Roofing wordt als asbesthoudend beschouwd, enkel monstername en analyse door erkend labo kan de aanwezigheid van asbest uitsluiten. |

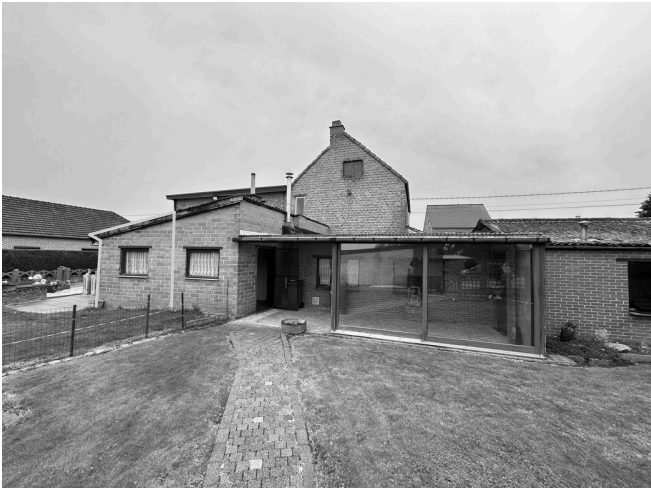
# Fiche 13: Golfplaten dak berging

Advies
