# Asbestinventarisatetest

Roelstraat 23, 3440 Zoutleeuw

Attestnummer : **20251008-000165.000**

**Asbestveilig** (maar mogelijk niet asbestvrij)

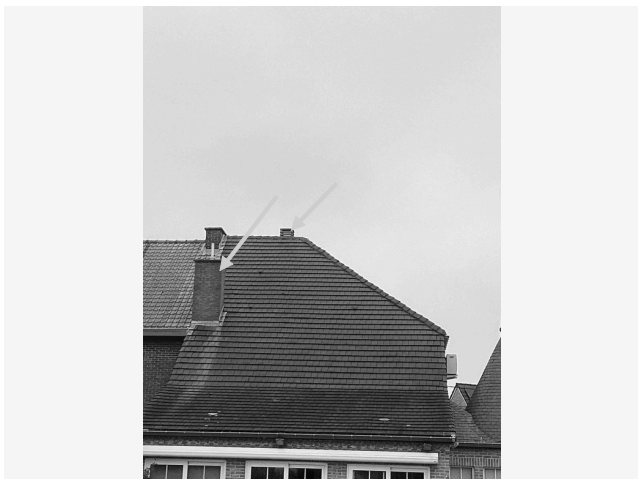
**Reden:** Het te onderzoeken materiaal situeert zich hoger dan 3,50 m te rekenen vanaf een veilige ondergrond

**Uitleg van de asbestdeskundige:** De binnenzijde van de schouw kon niet geïnspecteerd worden. Ook van buitenaf was inspectie onmogelijk omwille van de hoogte(hoger dan 3.5m). Asbestverdachte toepassingen kunnen aanwezig zijn. Dit betreft een beperking op middellange termijn.

| (Asbest)materiaal | Rookgaskanaal |
| Karakterisatie | Asbest (verdacht) |

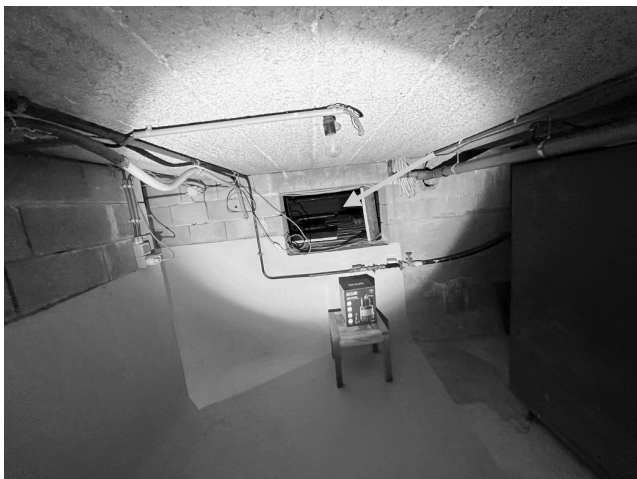
**Reden:** Het onderzoek kan niet uitgevoerd worden binnen de bepalingen van de Welzijnswet

**Uitleg van de asbestdeskundige:** De hoogte van de kruipruimte is lager dan 1,5 meter.

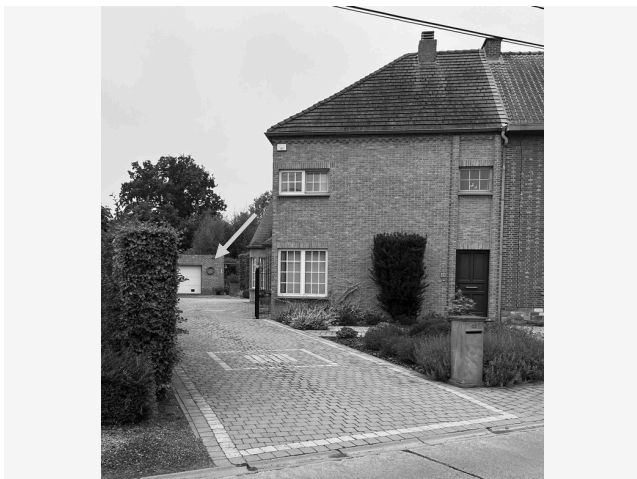
## Fiche 3: Garage

**Bouwjaar:** 2006

*Constructies gebouwd vanaf 2001 moeten niet onderzocht worden*

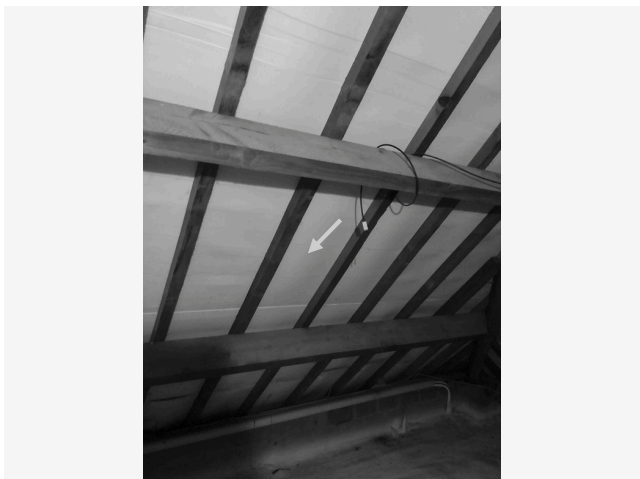
## Fiche 4: Onderdak - Niet verdacht

Tijdens de inspectie kon het onderdak worden geïnspecteerd en werd er vastgesteld dat dit niet bestaat uit asbestverdacht materiaal. Dit werd steekproefgewijs vastgesteld op volgende plaats(en):

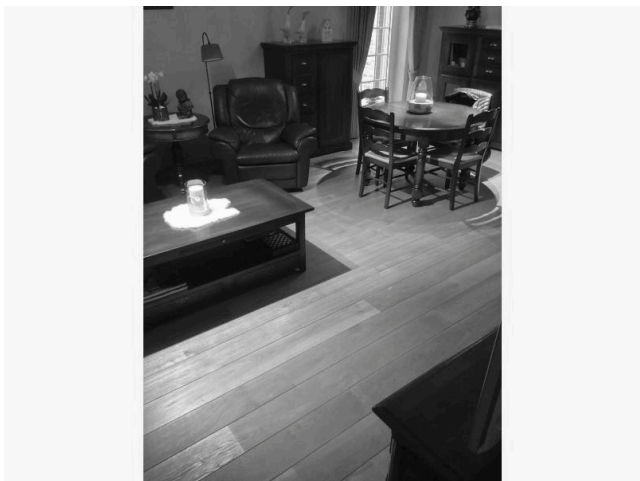
## Fiche 5: Vloerbekleding - Niet verdacht

De aanwezige vloerbekleding is niet asbestverdacht. De onderliggende laag was echter niet inspecteerbaar zonder destructie tijdens de inspectie. Mogelijk is de onderliggende laag asbestverdacht.

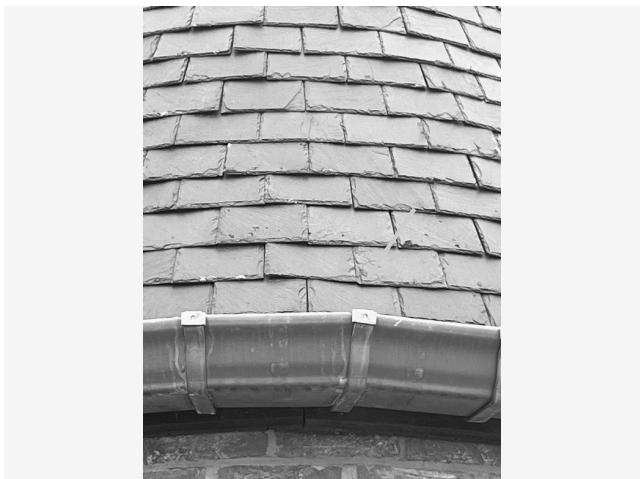
## Fiche 6: Natuurleien

De leien zijn duidelijk natuurleien.

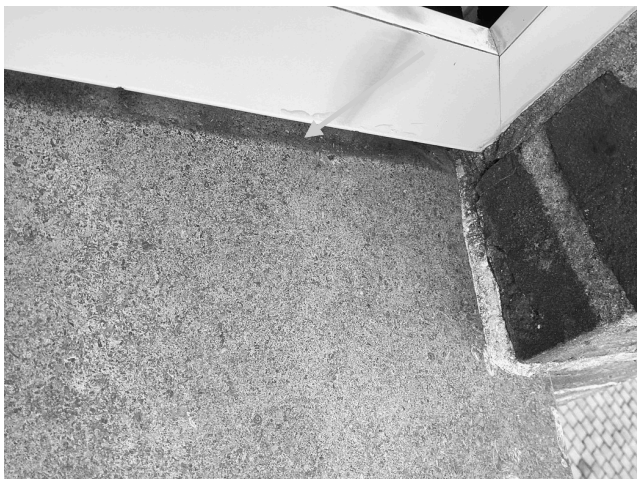
## Fiche 7: Afkitting ramen

De afkitting van de ramen bestaat uit siliconen. Dit is niet asbestverdacht

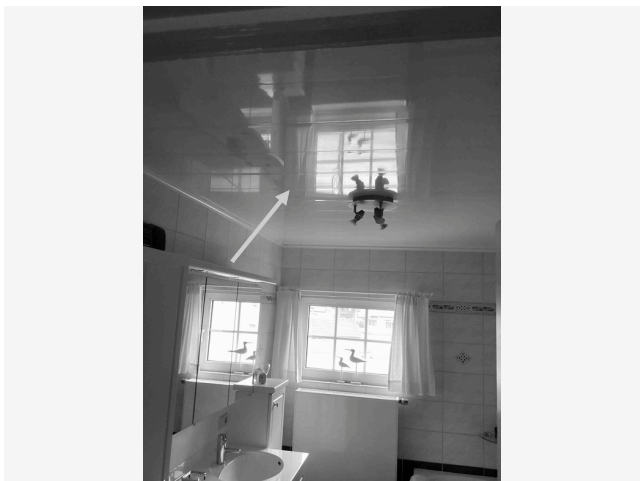
## Fiche 8: Plafondafwerking in gipskarton/hout/pvc

Het plafond bestaat uit niet-asbestverdachte gipskartonplaten/hout-/pvc platen . Zonder destructie is het niet mogelijk om na te gaan of er asbestverdachte materialen aanwezig zijn achter de gipskartonplaten/hout-/pvc platen.

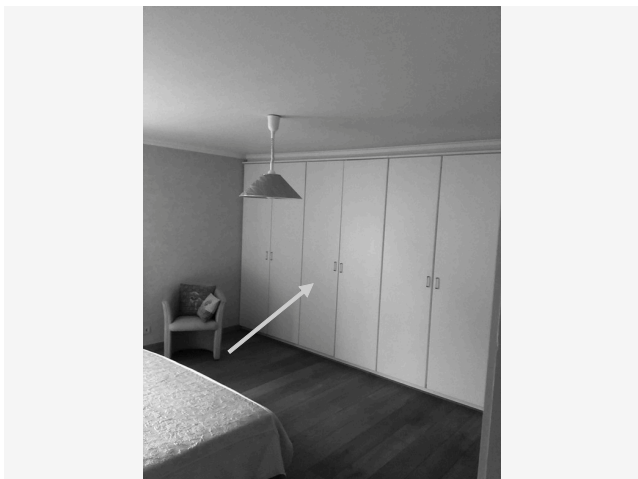
## Fiche 9: Inbouwkasten

Er zijn inbouwkasten aanwezig in de woning. Zonder destructie kan niet nagegaan worden of er zich asbesthoudende materialen bevinden achter de kasten. Dit dient nagekeken te worden bij eventuele renovatie werkzaamheden.

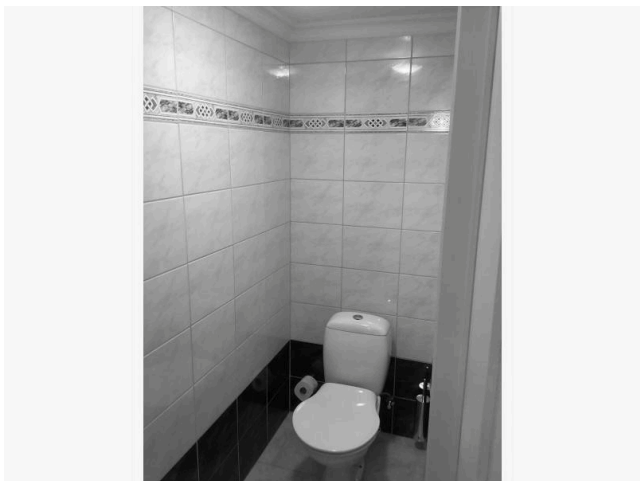
## Fiche 10: Tegellijn achter wandtegels & plinten

Op moment van de inspectie kon niet worden nagegaan of de tegellijn achter de muurtegels/plinten asbestverdacht is. Bij renovatie of verwijdering van de tegels dient het materiaal te worden geanalyseerd voor de werken van start gaan.

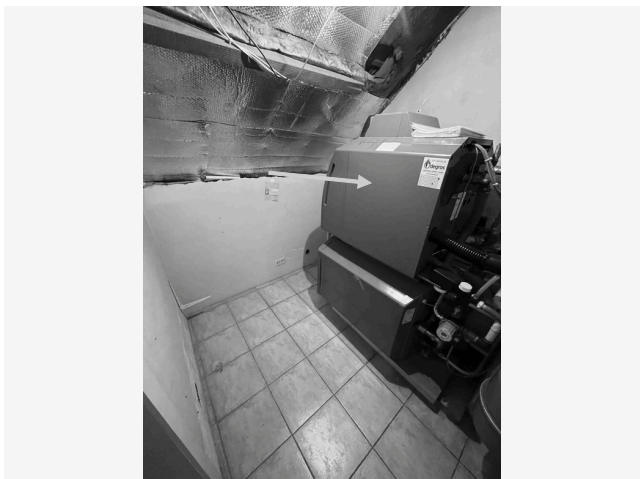
## Fiche 11: Cv ketel

Cv ketel is van bouwjaar 2011.

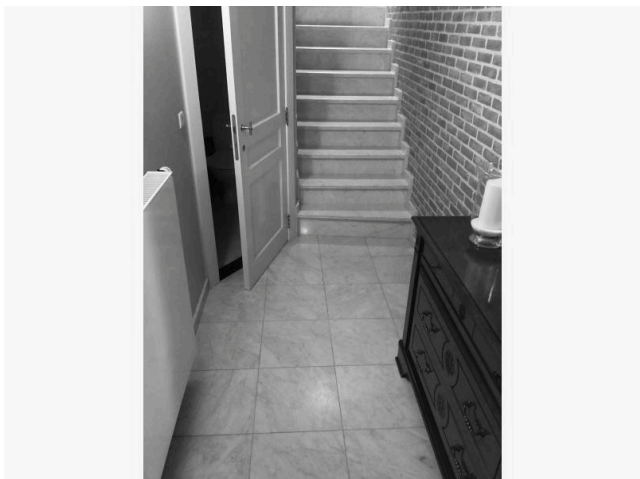
## Fiche 12: Tegellijm achter vloertegels en plinttegels

Op moment van de inspectie kon niet worden nagegaan of de tegellijm onder de vloertegels of achter de plinttegels asbestverdacht is. Bij renovatie of verwijdering van de tegels dient het materiaal te worden geanalyseerd voor de werken van start gaan.

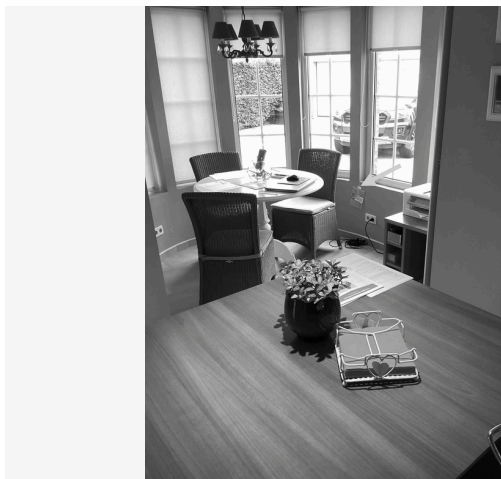
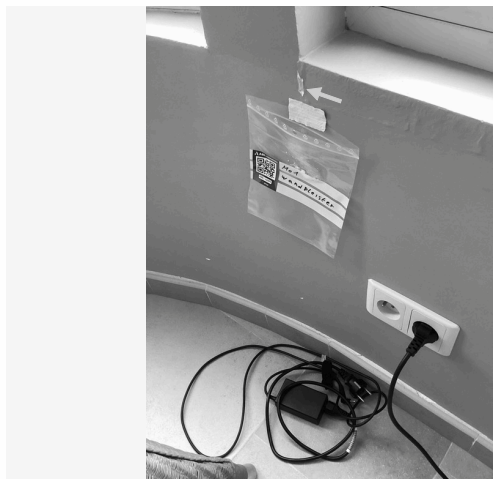
## Fiche 13: Pleisterwerk wanden

Geen asbest

| # | Type | Referentie | Resultaat |
|---|---|---|---|
| 13.1 | Mengmonster | M01 | Geen asbest |

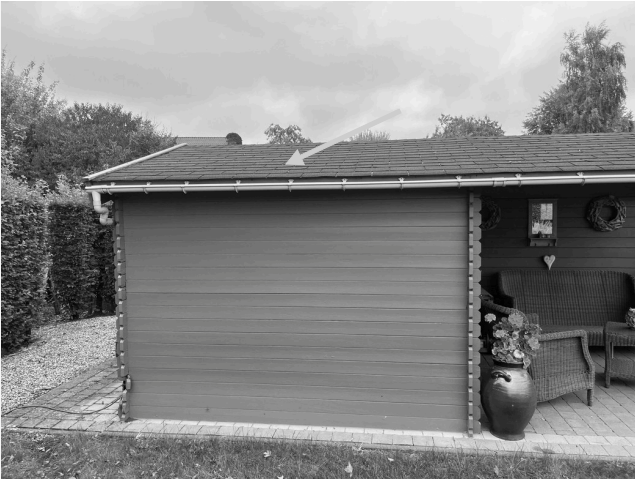
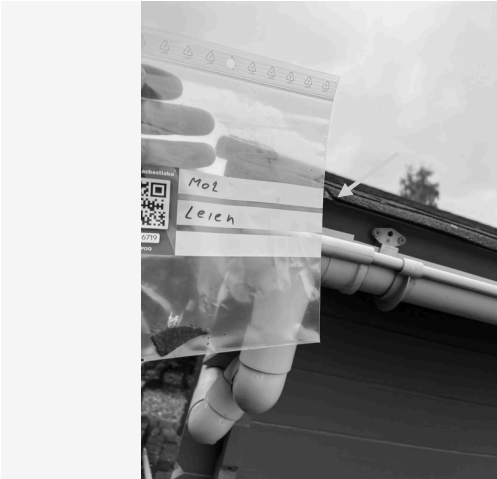
# Fiche 14: Dakbedekking - Dakleien

Geen asbest

| # | Type | Referentie | Resultaat |
|---|---|---|---|
| 14.1 | Puntmonster | M02 | Geen asbest |

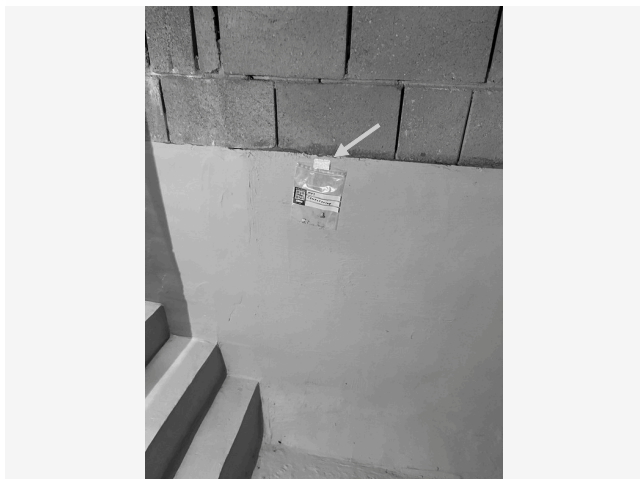
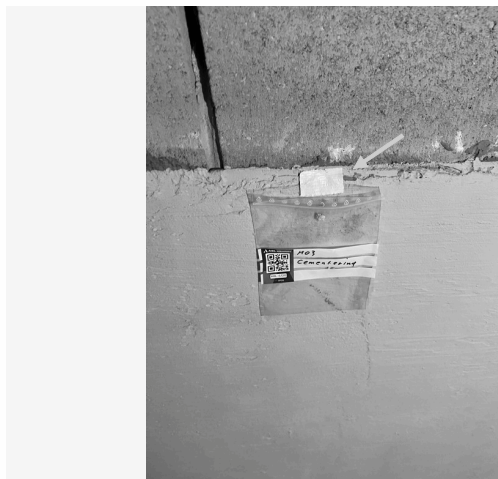
## Fiche 15: Cementering binnen kelder

Geen asbest

| # | Type | Referentie | Resultaat |
|---|---|---|---|
| 15.1 | Mengmonster | M03 | Geen asbest |
