# Asbestinventarisatetest

Schansstraat 104F, 3470 Kortenaken

Attestnummer : 20251013-000006.000

Uitgegeven op : 13.10.2025

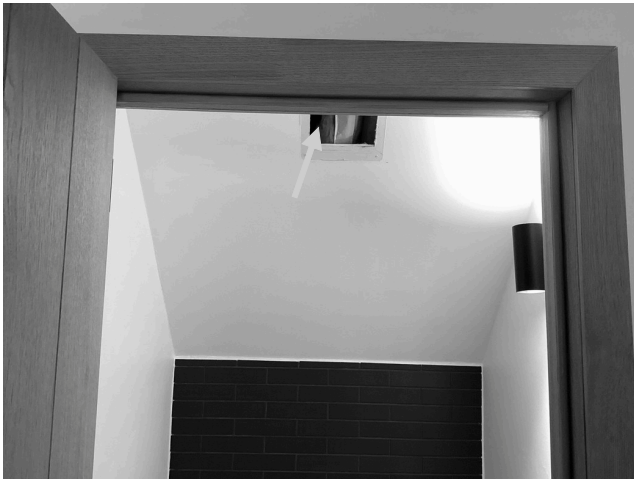
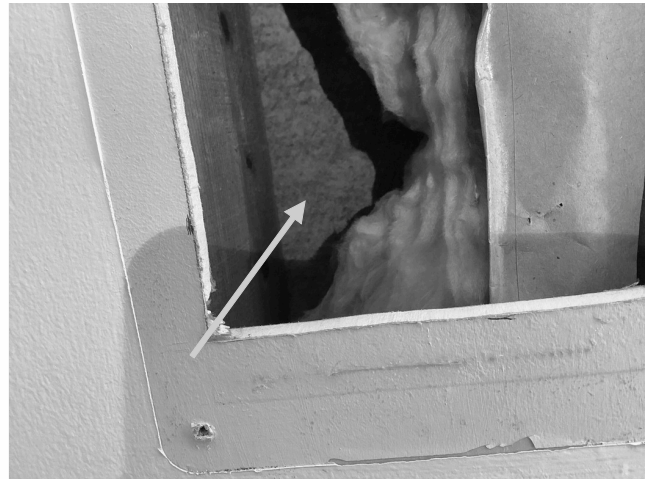
## Fiche 1: Onderdak cementplaat

Het asbestmateriaal valt onder de mijlpaal van 2040.

| Eindbeoordeling materiaalisico | Laag materiaalisico en/of verlaagde kans op vezelvrijgave |

| Toestand van het materiaal | Licht beschadigd, licht verweerd. Intact calciumsilicaatmateriaal of categorie III 'gebondenheid' |

| # | Type | Referentie | Resultaat |
|---|---|---|---|
| 1.1 | Puntmonster | M03 | Chrysotiel |

| Beschrijving | Onderdak cementplaat |
| Hoeveelheid (oppervlakte - dikte - aantal) | • 132,00 m <sup>2</sup> - 0,50 cm - 1 stuk |

- Zorg voor een veilig beheer. Vermijd het beschadigen van het asbestmateriaal. Controleer de toestand jaarlijks op wijzigingen.

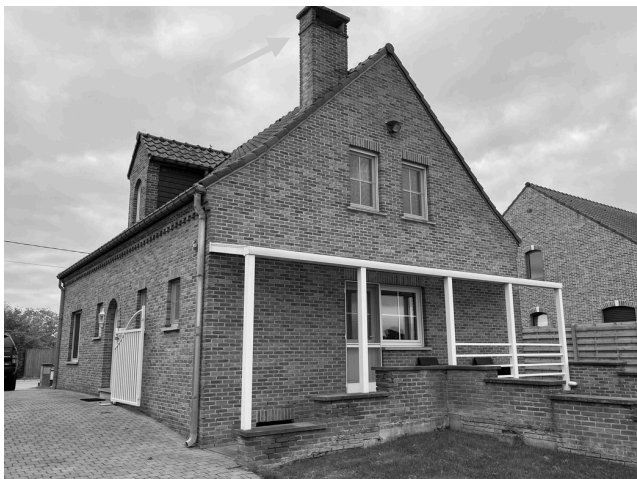
**Reden:** Het te onderzoeken materiaal situeert zich hoger dan 3,50 m te rekenen vanaf een veilige ondergrond

**Uitleg van de asbestdeskundige:** De binnenzijde van de schouw kon niet geïnspecteerd worden. Ook van buitenaf was inspectie onmogelijk omwille van de hoogte(hoger dan 3.5m). Asbestverdachte toepassingen kunnen aanwezig zijn. Dit betreft een beperking op middellange termijn.

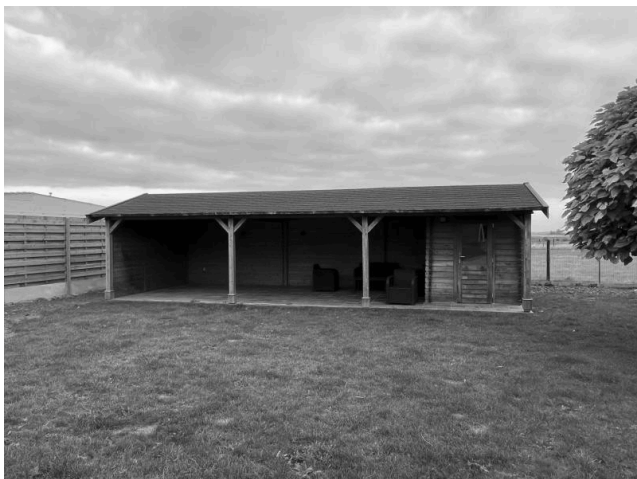
## Fiche 3: Tuinhuis met overkapping

Bouwjaar: 2020

*Constructies gebouwd vanaf 2001 moeten niet onderzocht worden*

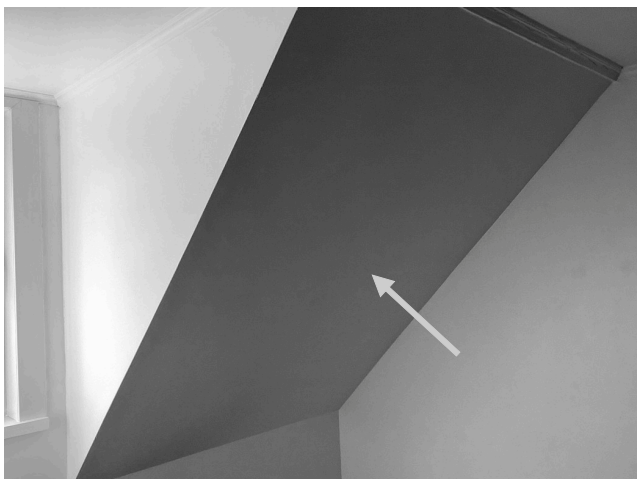
## Fiche 4: Afsmeerlagen aan voegen tussen gipskartonplaten niet waarneembaar

De afsmeerlaag tussen de gipskartonplaten is niet waarneembaar.

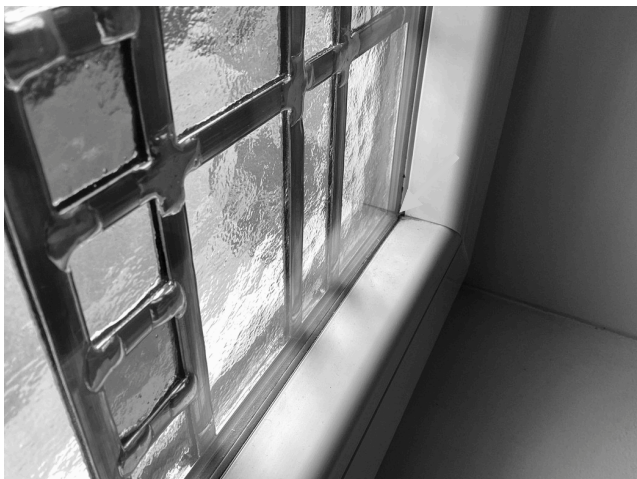
## Fiche 5: Afkitting ramen

De afkitting van de ramen bestaat uit siliconen/rubbers. Dit is niet asbestverdacht

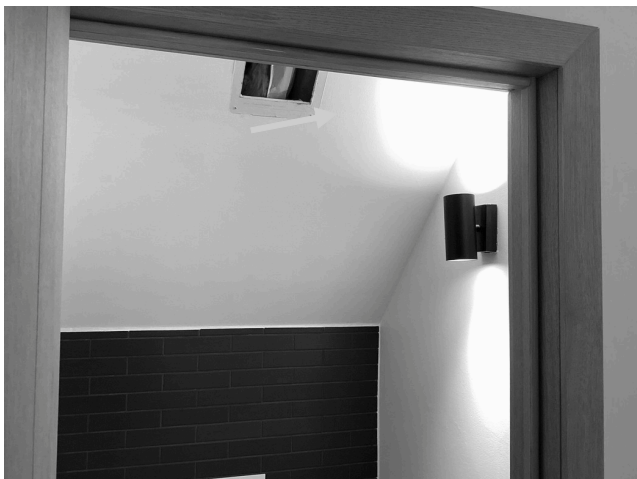
## Fiche 6: Plafondafwerking in gipskartonplaten

Het plafond bestaat uit niet-asbestverdachte gipskartonplaten platen . Zonder destructie is het niet mogelijk om na te gaan of er asbestverdachte materialen aanwezig zijn achter de gipskartonplaten platen.

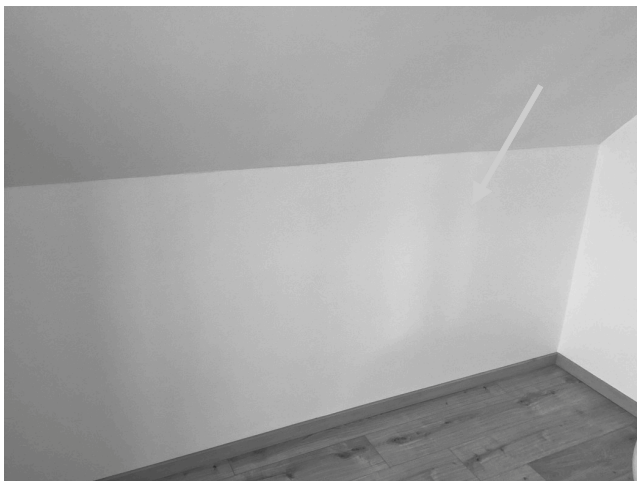
## Fiche 7: Voorzetwand(en) gipskartonplaten

De voorzetwand(en) bestaat(bestaan) uit niet-asbestverdachte gipskartonplaten. Zonder destructie is het niet mogelijk om na te gaan of er asbestverdachte materialen aanwezig zijn achter de voorzetwand(en)

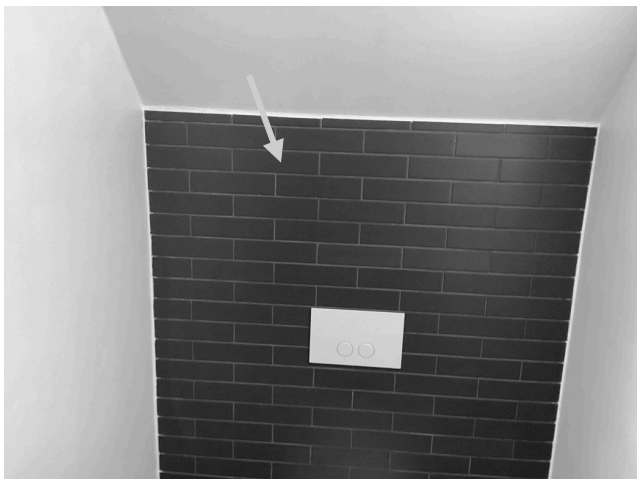
## Fiche 8: Tegellijm achter wandtegels & plinten

Op moment van de inspectie kon niet worden nagegaan of de tegellijm achter de muurtegels/plinten asbestverdacht is. Bij renovatie of verwijdering van de tegels dient het materiaal te worden geanalyseerd voor de werken van start gaan.

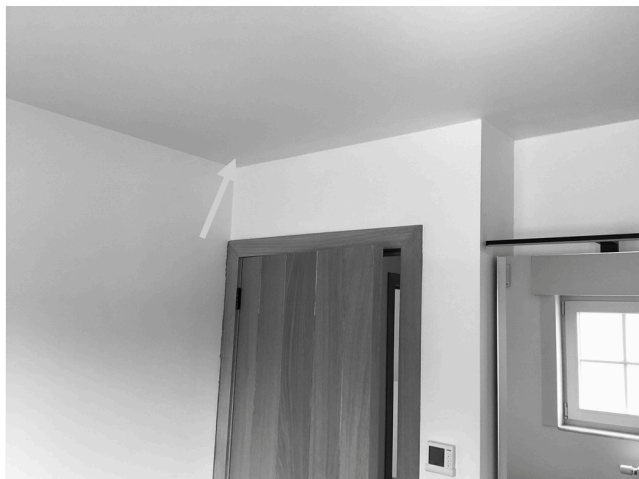
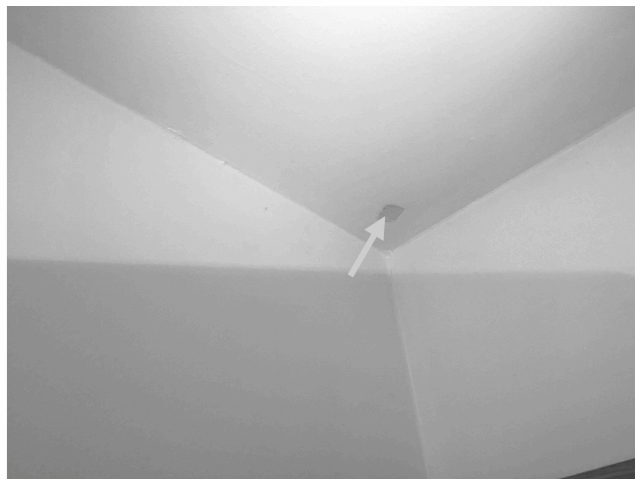
## Fiche 9: Pleisterwerk plafonds

Geen asbest

| # | Type | Referentie | Resultaat |
|---|---|---|---|
| 9.1 | Mengmonster | M02 | Geen asbest |

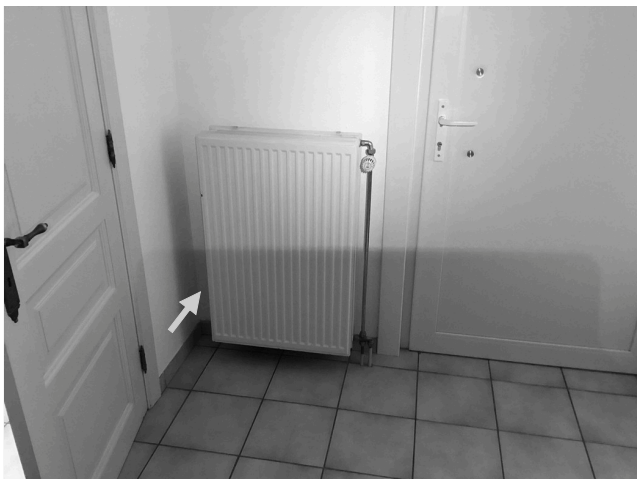
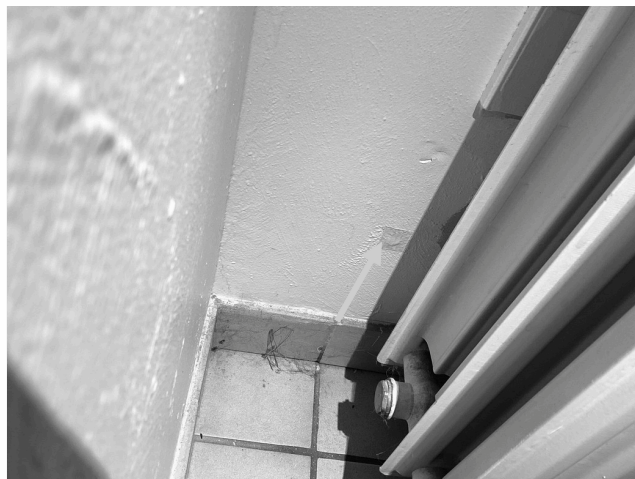
## Fiche 10: Pleisterwerk wanden

Geen asbest

| # | Type | Referentie | Resultaat |
|---|---|---|---|
| 10.1 | Mengmonster | M01 | Geen asbest |

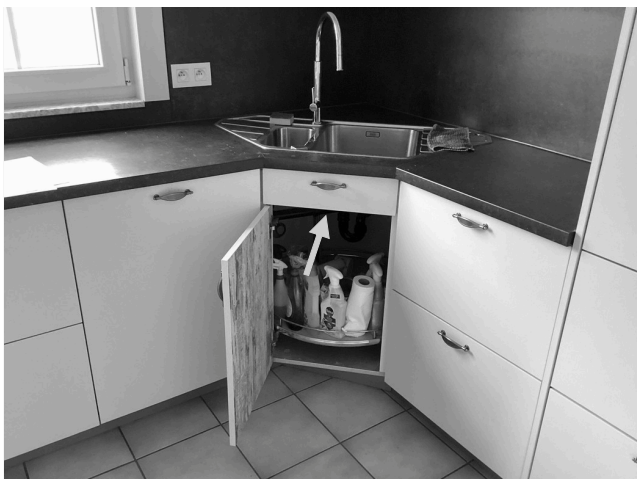
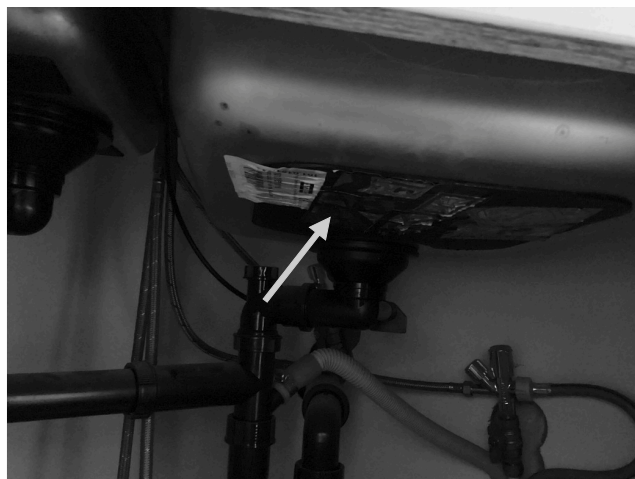
## Fiche 11: Ontdreuningsplaat/anti-dreunplaat onder spoelbak

Geen asbest

| # | Type | Referentie | Resultaat |
|---|---|---|---|
| 11.1 | Puntmonster | M04 | Geen asbest |
