# Asbestinventarisatetest

St.-Norbertusstraat 94, 3400 Landen

Attestnummer : 20250330-000147.001

**Niet-asbestveilig**

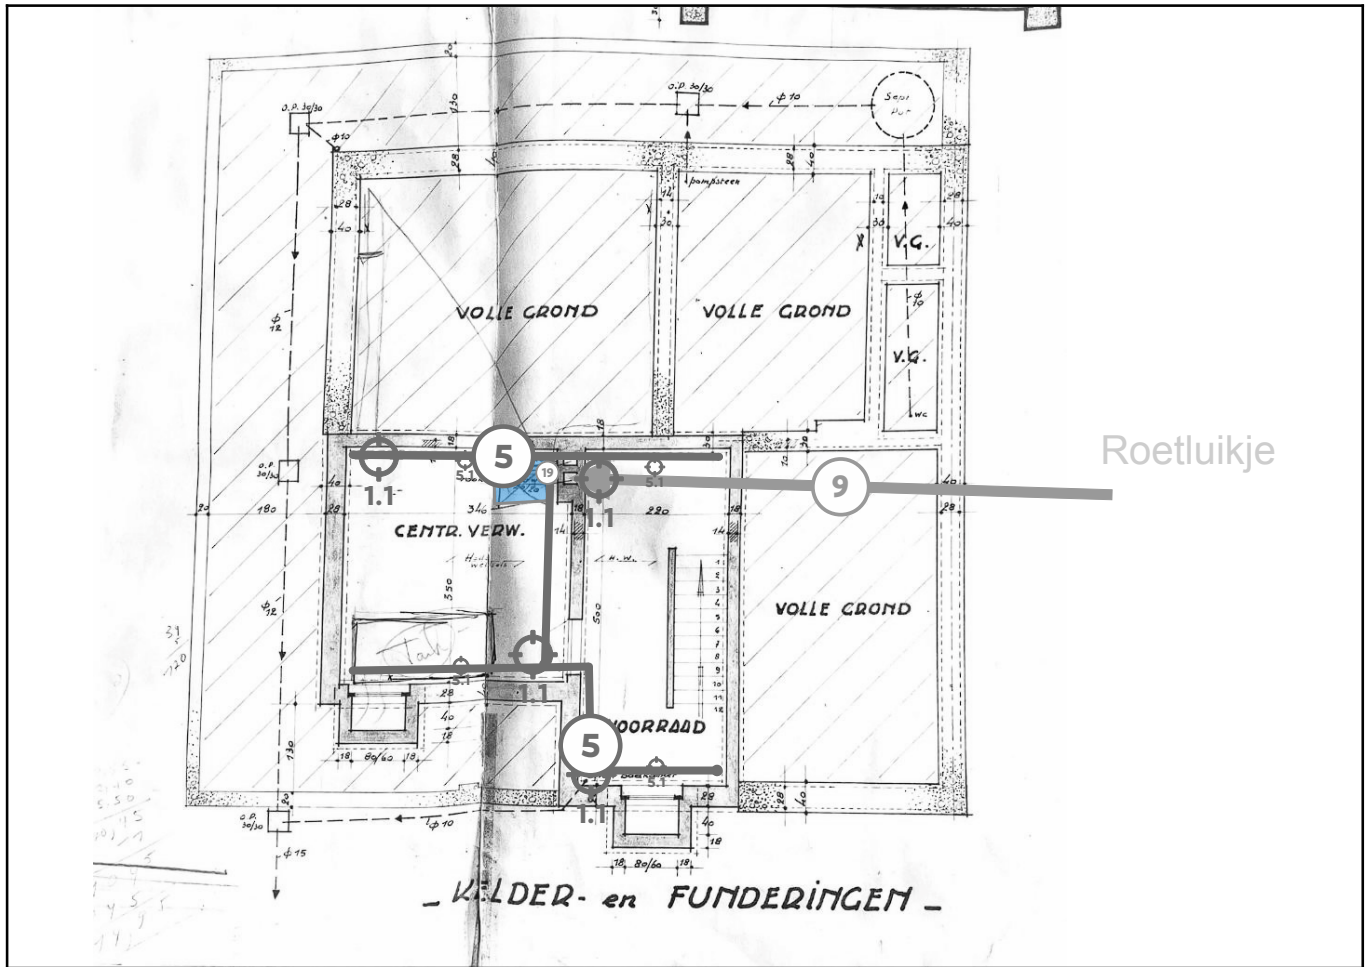
## Plan 1.1: Plan kelder

| Beschrijving | Type | Actie |
|---|---|---|
| 1. Gipsisolatie bochten | Asbestmateriaal | Dringend verwijderen |
| 5. Gipsisolatie waterleidingen | Asbestmateriaal | Dringend verwijderen |
| 9. Roetluikje | Asbestmateriaal | Verwijderen |

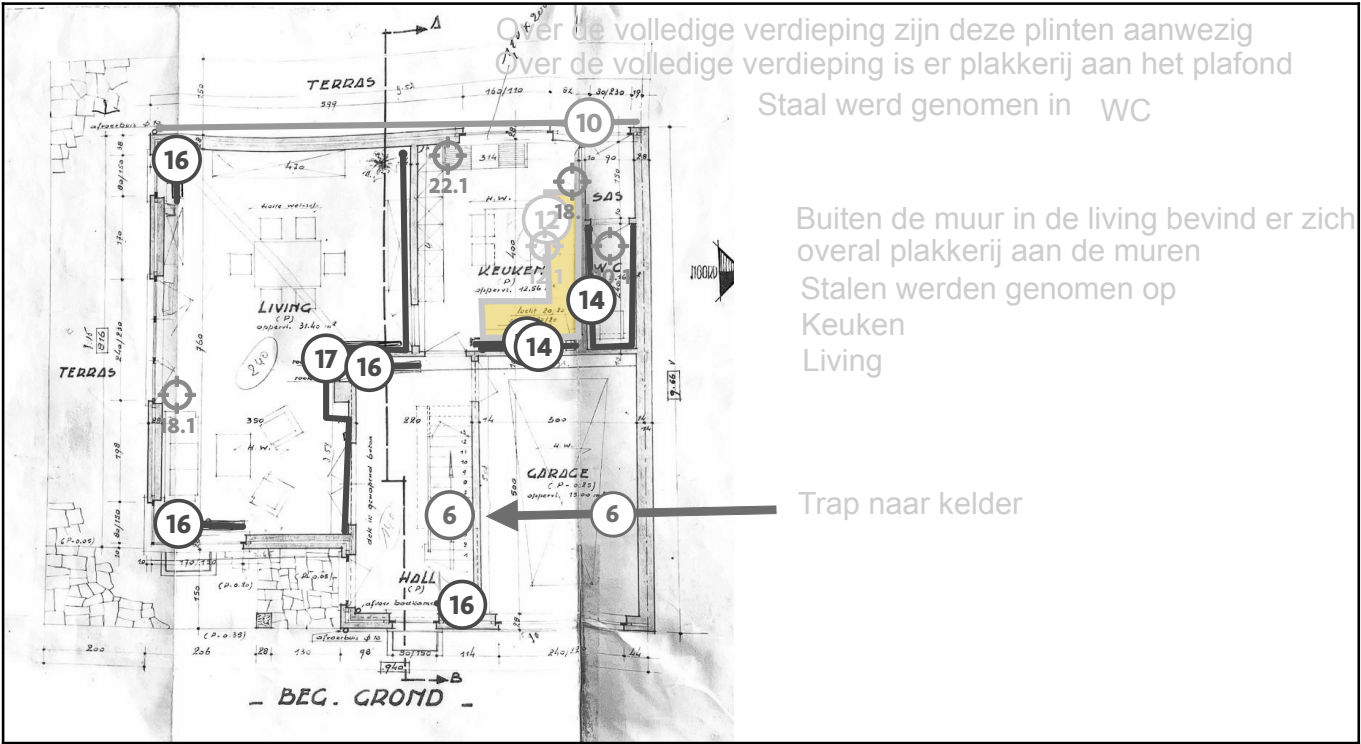
# Plan 1.2: Plan gelijkvloers

| Beschrijving | Type | Actie |
|---|---|---|
| 6. Menuiserie platen | Asbestmateriaal | Dringend verwijderen |
| 10. Leien achterwand | Asbestmateriaal | Verwijderen |
| 12. Keukenkasten | Asbestmateriaal | Zorgvuldig beheeren |

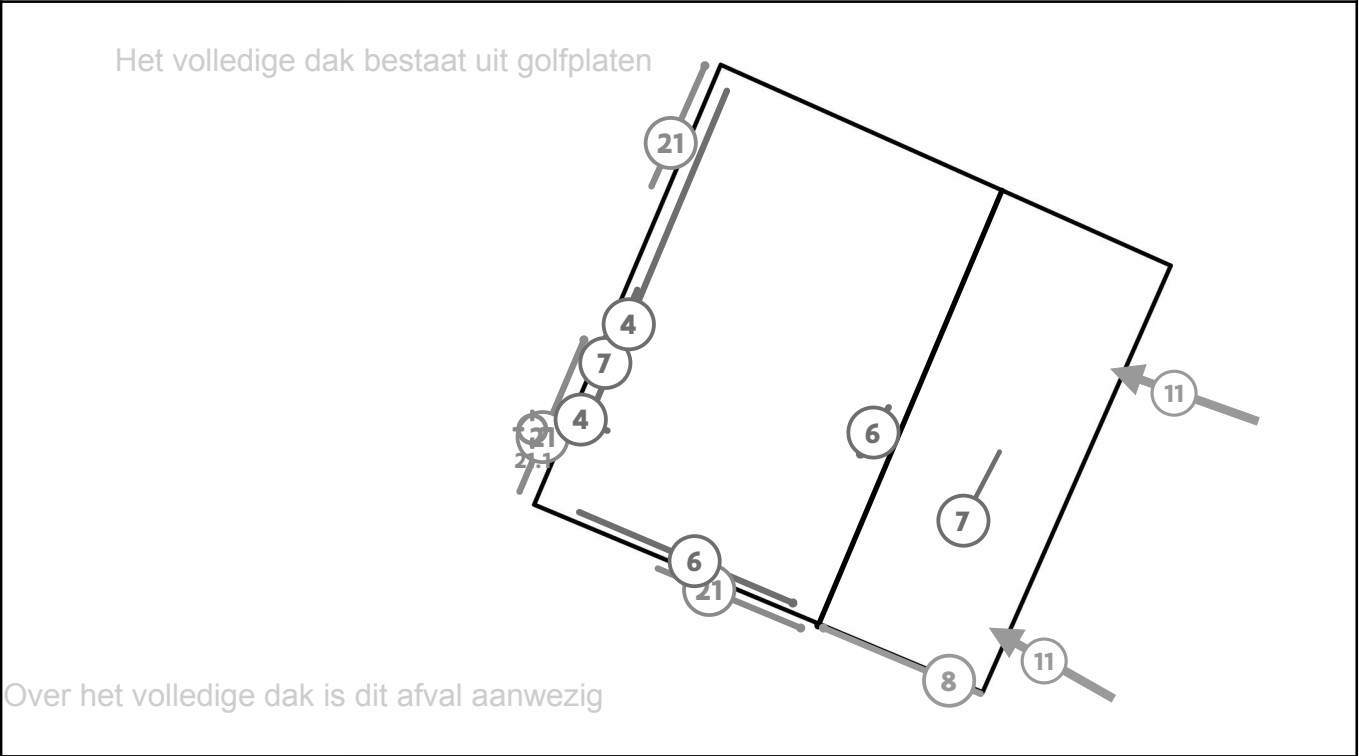
## Plan 2.1: Tuinhuis plan

| Beschrijving | Type | Actie |
|---|---|---|
| 2. Golfplaten | Asbestmateriaal | Dringend verwijderen |
| 3. slib op golfplaten dak | Asbestmateriaal | Dringend verwijderen |
| 4. Schouwbus | Asbestmateriaal | Dringend verwijderen |
| 6. Menuiserie platen | Asbestmateriaal | Dringend verwijderen |
| 7. Bloembakken | Asbestmateriaal | Dringend verwijderen |
| 8. Menuiserie plaat tuinhuis | Asbestmateriaal | Verwijderen |
| 11. Steunpaal | Asbestmateriaal | Verwijderen |

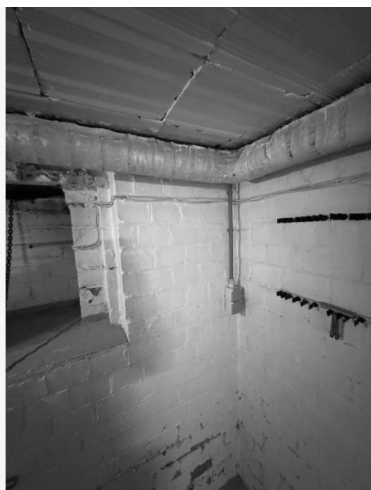
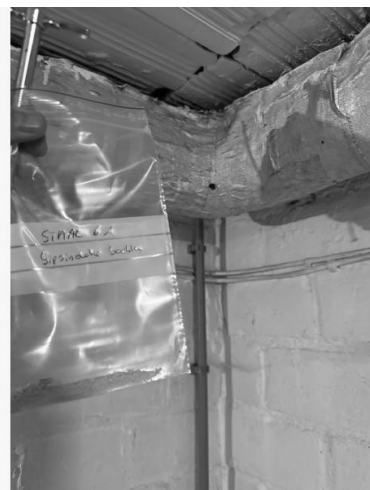
| Eindbeoordeling materiaalrisico | Hoog materiaalrisico en/of hoge kans op vezelvrijgave |

| Gebondenheid | Categorie 2: niet-hechtgebonden met matrix |
| Asbestsoort (vezeltype) | Amfibool aanwezig, uitgezonderd crocidoliet |
| Asbestconcentratie | Hoog (>= 50%) |
| Afschermingsgraad van het gehele materiaal | Geheel of deels (ook) vrij aan de binnenlucht |
| Toestand van het materiaal | Matig beschadigd, matig verweerd |

| # | Type | Referentie | Resultaat |
|---|---|---|---|
| 1.1 | Mengmonster | Staal 6.1 Gipsisolatie bochten | Amosiet |

| Beschrijving | Gipsisolatie bochten |

Dringend verwijderen

- Sluit de ruimte luchtdicht af en vermijd het betreden van de ruimte.
- Verwijder dit asbestmateriaal zo snel mogelijk. Volg de toestand goed op.

- Hermetische zone (erkend asbestverwijderaar)  
Deze toepassing kan enkel door een erkende asbestverwijderaar via de methodiek van hermetische zone verwijderd worden omdat verwijdering via de methodiek van eenvoudige handelingen en/of couveusezakmethode niet mogelijk is; en er automatisch een verhoogd risico op vrijgave van asbestvezels (max. concentratie 0,01 vezels/cm - CODEX Art. VI.3-54) ontstaat. (Bron: CODEX - Art. VI.3-61.- par 1.)

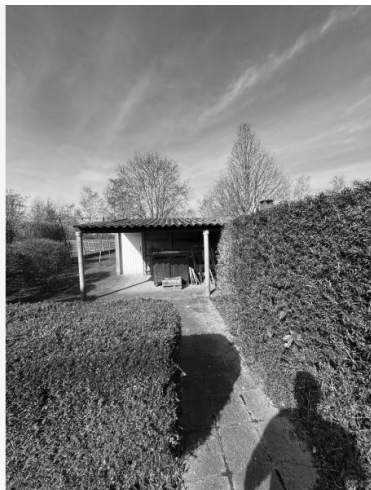
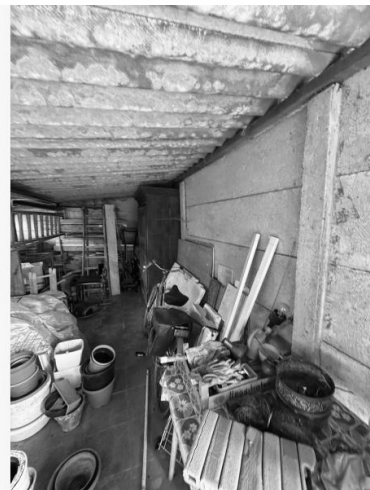
| Eindbeoordeling materiaalrisico | Hoog materiaalrisico en/of hoge kans op vezelvrijgave |

| Gebondenheid | Categorie 1: hechtgebonden in oorsprong |
| Asbestsoort (vezeltype) | Crocidoliet aanwezig |
| Asbestconcentratie | Laag (< 50%) |
| Toestand van het materiaal | Matig beschadigd, matig verweerd |

| Beschrijving | Golfplaten |

Dringend verwijderen

- Zorg voor een veilig beheer. Vermijd het beschadigen van het asbestmateriaal. Controleer de toestand jaarlijks op wijzigingen.

- Eenvoudige handelingen: mag via doe-het-zelf of door werknemer(s) met opleidingsattest eenvoudige handelingen  
Deze toepassing kan door een aannemer die over een opleidingsattest eenvoudige handelingen beschikt of door een particulier (doe-het-zelf), verwijderd worden indien er geen verhoogd risico op vrijgave van asbestvezels (max. concentratie 0,01 vezels/cm<sup>3</sup> - CODEX Art. VI.3-54) ontstaat en de toepassing voorafgaand wordt gefixeerd/bevochtigd; de individuele elementen zonder machinale werktuigen en zonder breken of gooien een voor een losgemaakt worden; en ten slotte in gesloten verpakking weggevoerd worden naar een erkend afvalpunt (recyclagepark).

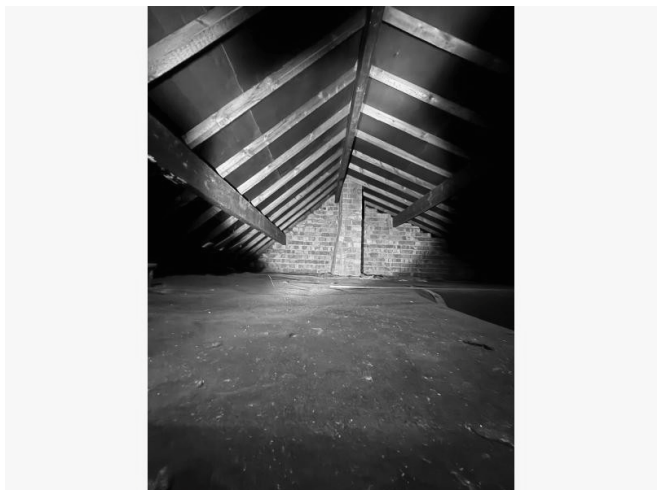
| Beschrijving | Type | Actie |
|---|---|---|
| 13. Onderdak niet zichtbaar | Beperking | - |
