# Asbestinventarisatetest

Oude Diestsestraat 17, 3473 Kortenaken

Attestnummer : 20250218-000206.001

**Niet-asbestveilig**

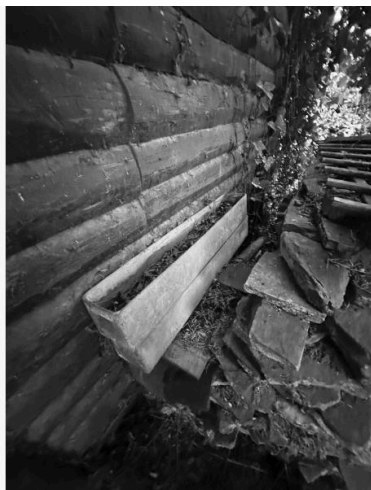
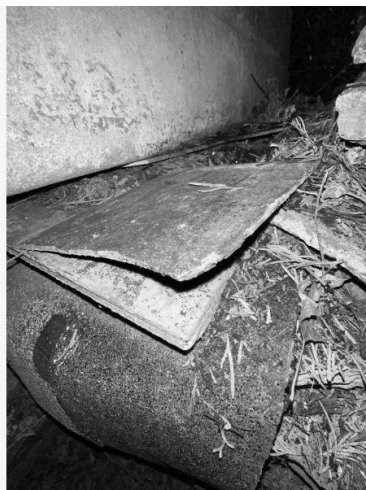
| Beschrijving | Cementen plaat tuinhuis |
| Aanwezige resten | Cementen plaat aanwezig achter het tuinhuis |
| Asbestmaterialen | <ul style="list-style-type: none"><li>Dak- en gevelbekleding - Plaat</li></ul> |
| Hoeveelheid (gewicht - aantal) | <ul style="list-style-type: none"><li>3,24 kg - 1 stuk</li></ul> |

Dringend verwijderen

- Verwijder het asbestafval.

- Eenvoudige handelingen: mag via doe-het-zelf of door werknemer(s) met opleidingsattest eenvoudige handelingen  
Hechtgebonden buitentoepassing die veilig verwijderd kan worden onder de noemer eenvoudige handelingen.

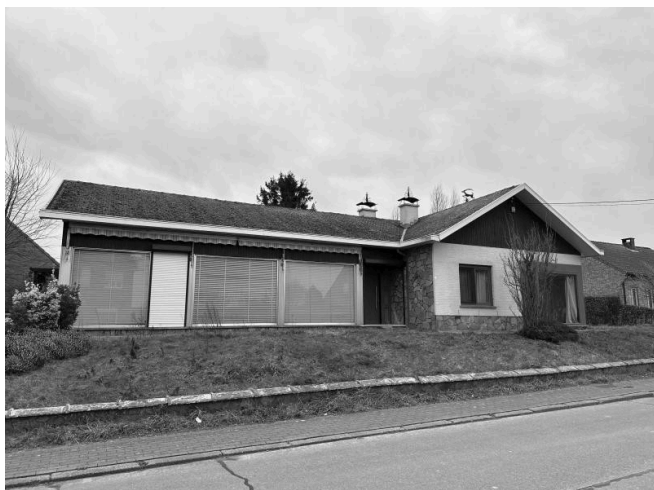
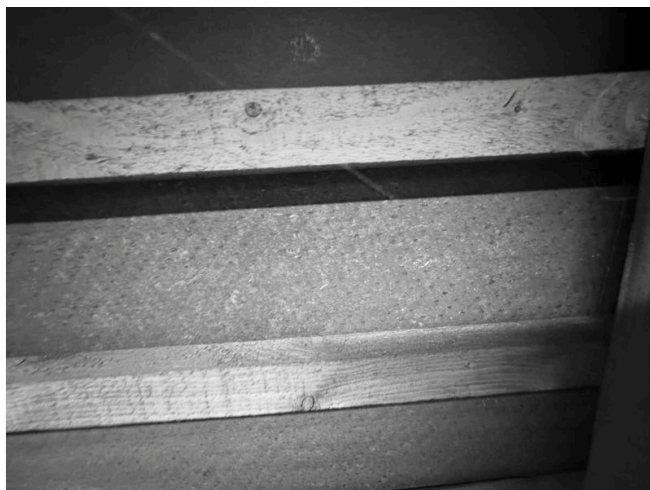
| Eindbeoordeling materiaalrisico | Hoog materiaalrisico en/of hoge kans op vezelvrijgave |

| Asbestsoort (vezeltype) | Crocidoliet aanwezig |
| Toestand van het materiaal | Matig beschadigd, matig verweerd |

| Beschrijving | Leien dak woning |
| Hoeveelheid (oppervlakte - aantal) | • 212,44 m <sup>2</sup> - 1 stuk |

Dringend verwijderen

- Verwijder dit asbestmateriaal zo snel mogelijk. Volg de toestand goed op.
- Hemelwater dat afspoelt van asbestcement daken of gevels kan asbestdeeltjes bevatten. Gebruik het enkel voor gesloten circuits (bv. spoelen toiletten). Reinig na het vervangen van het dak of de gevel de dakgoten en regenwaterput of -ton om asbesthoudend sediment of slib te verwijderen

- Eenvoudige handelingen: mag via doe-het-zelf of door werknemer(s) met opleidingsattest eenvoudige handelingen  
Hechtgebonden buitentoepassing die veilig verwijderd kan worden onder de noemer eenvoudige handelingen.

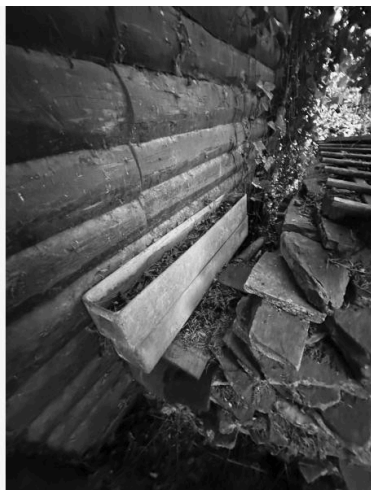
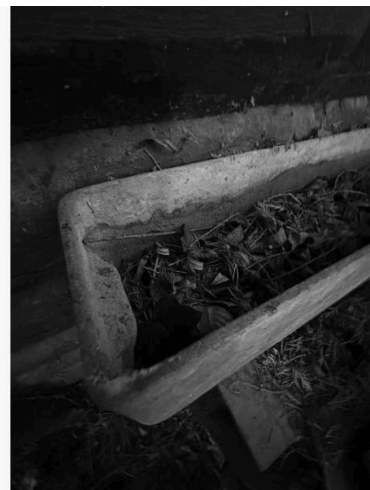
| Beschrijving | Cementen bloembakken |
| Aanwezige resten | 2 cementen bloembakken aanwezig achter het tuinhuis. |
| Asbestmaterialen | <ul style="list-style-type: none"><li>Bak, reservoir, kuip, bloembak</li></ul> |
| Hoeveelheid (gewicht - aantal) | <ul style="list-style-type: none"><li>10,00 kg - 1 stuk</li></ul> |

Dringend verwijderen

- Verwijder het asbestafval.

- Eenvoudige handelingen: mag via doe-het-zelf of door werknemer(s) met opleidingsattest eenvoudige handelingen  
Hechtgebonden buitentoepassing die veilig verwijderd kan worden onder de noemer eenvoudige handelingen.

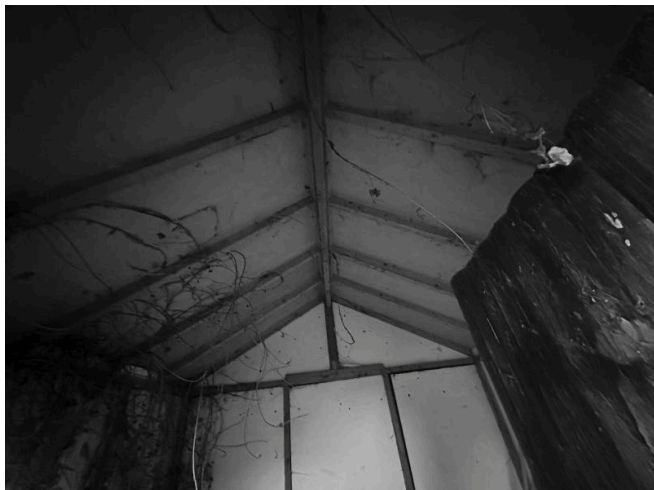
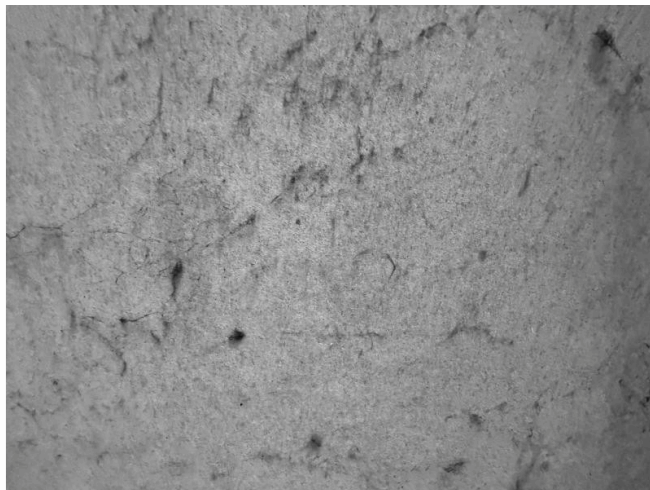
| Eindbeoordeling materiaalisico | Verhoogd materiaalisico en/of verhoogde kans op vezelvrijgave |

| Asbestsoort (vezeltype) | Crocidoliet aanwezig |
| Toestand van het materiaal | Licht beschadigd, licht verweerd. Intact calciumsilicaatmateriaal of categorie III 'gebondenheid' |

| Beschrijving | Onderdak tuinhuis |
| Hoeveelheid (oppervlakte - dikte - aantal) | • 9,00 m <sup>2</sup> - 1,00 cm - 1 stuk |

Verwijderen

- Verwijder dit asbestmateriaal zo snel mogelijk. Volg de toestand goed op.

- Eenvoudige handelingen: mag via doe-het-zelf of door werknemer(s) met opleidingsattest eenvoudige handelingen  
Hechtgebonden buitentoepassing die veilig verwijderd kan worden onder de noemer eenvoudige handelingen.

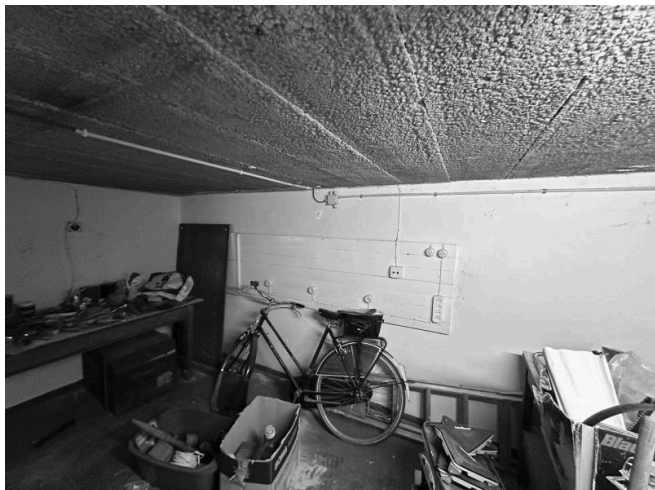
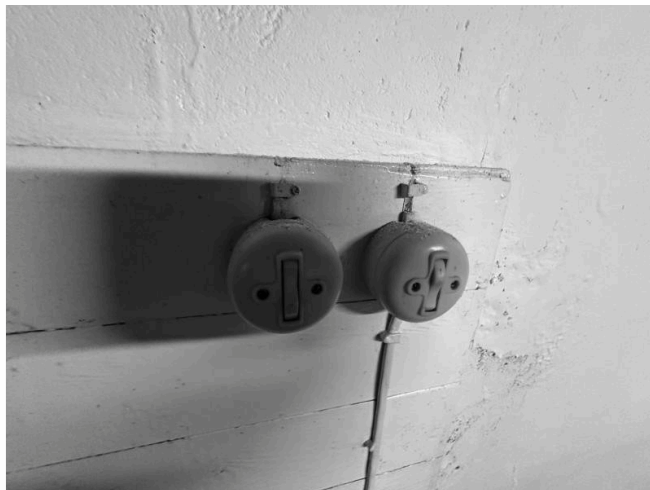
| Eindbeoordeling materiaalrisico | Verhoogd materiaalrisico en/of verhoogde kans op vezelvrijgave |

| Asbestsoort (vezeltype) | Crocidoliet aanwezig |
| Toestand van het materiaal | Licht beschadigd, licht verweerd. Intact calciumsilicaatmateriaal of categorie III 'gebondenheid' |

| Beschrijving | bakeliëte schakelaars |

Verwijderen

- Verwijder dit asbestmateriaal zo snel mogelijk. Volg de toestand goed op.

- Eenvoudige handelingen: mag via doe-het-zelf of door werknemer(s) met opleidingsattest eenvoudige handelingen  
Hechtgebonden binnentoepassing die veilig verwijderd kan worden onder de noemer eenvoudige handelingen.

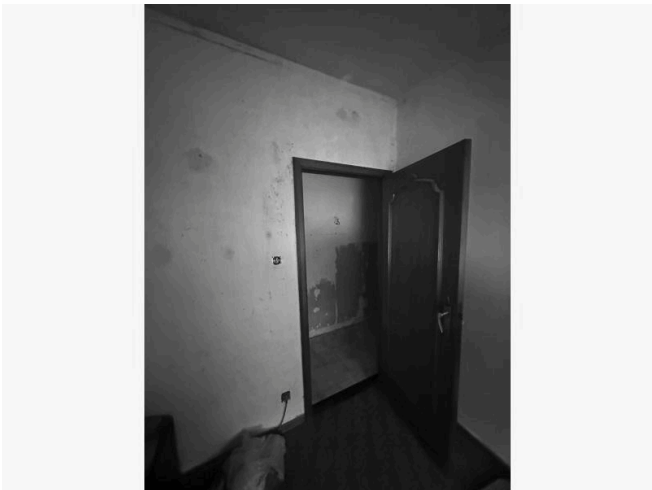
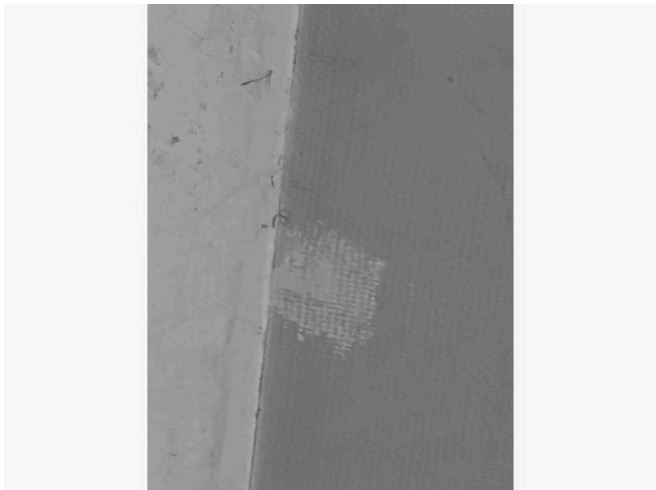
# Fiche 13: Pleisterwerk plafond

Geen asbest

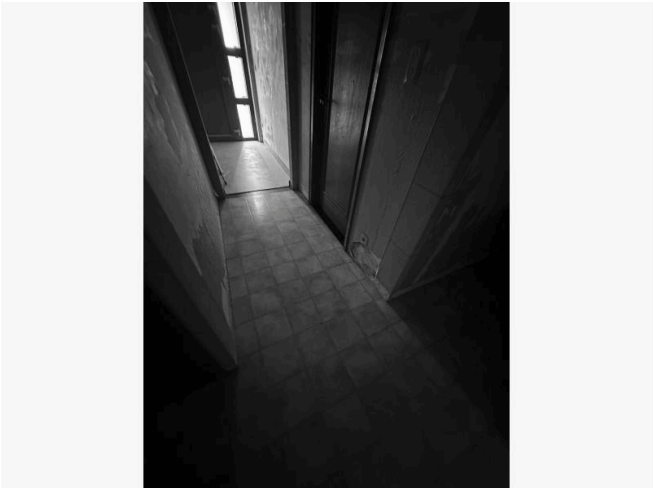
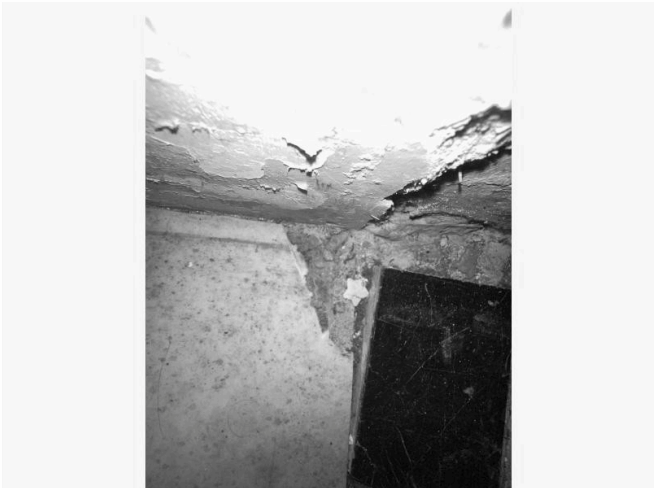
# Fiche 14: Vinylvloer gang

Geen asbest

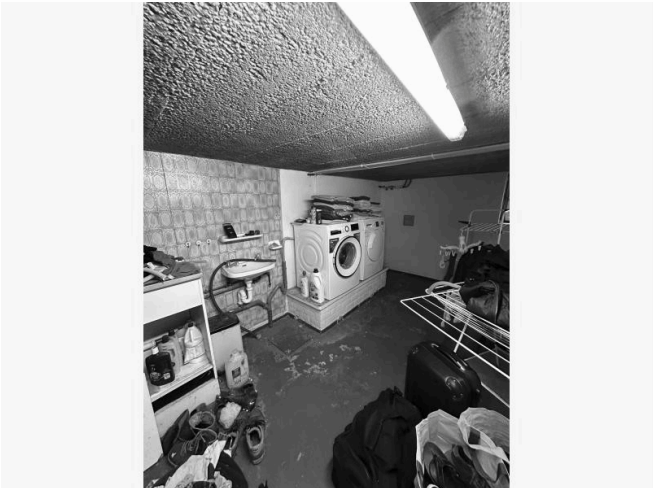
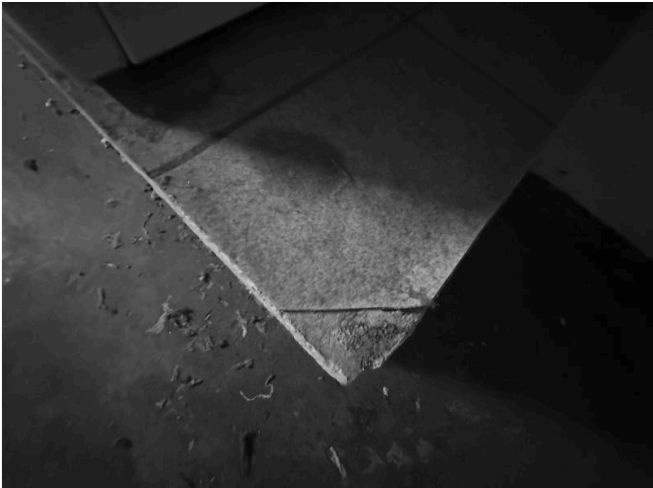
# Fiche 15: Vinylvloer stookplaats

Geen asbest

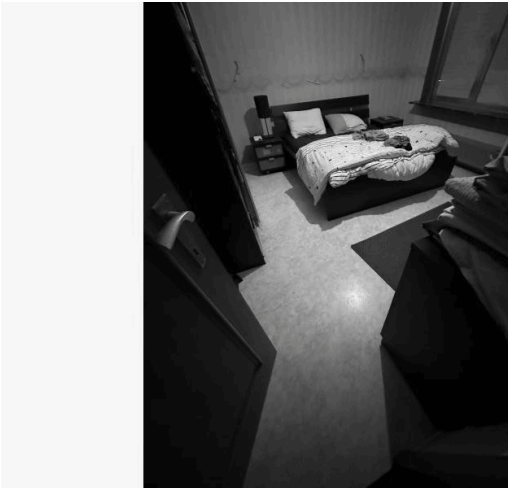
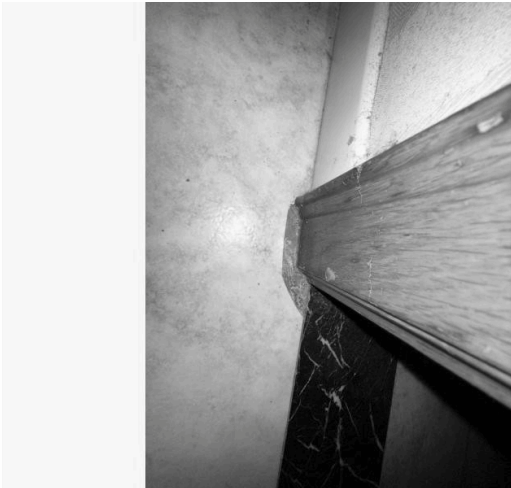
# Fiche 16: Vinylvloer slaapkamer 1 & 2

Geen asbest

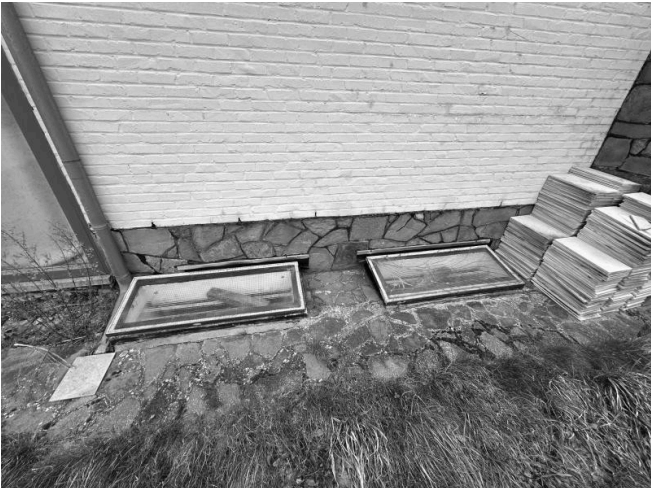
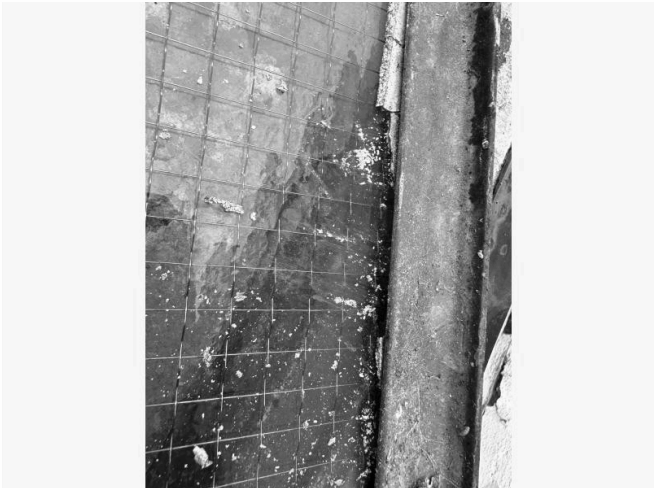
# Fiche 17: Stopverf ramen kelder

Geen asbest

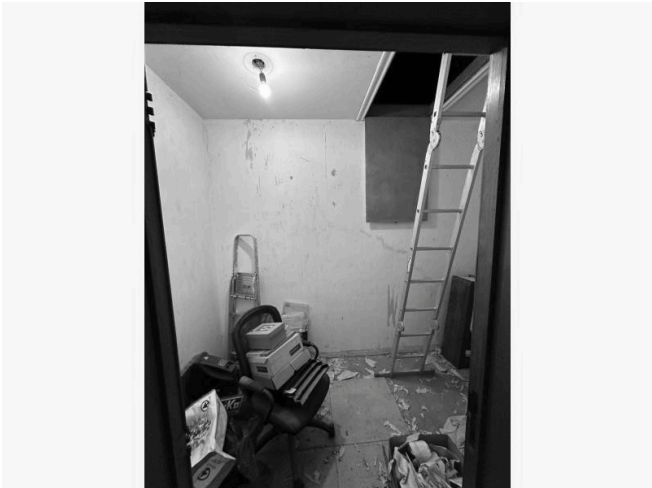
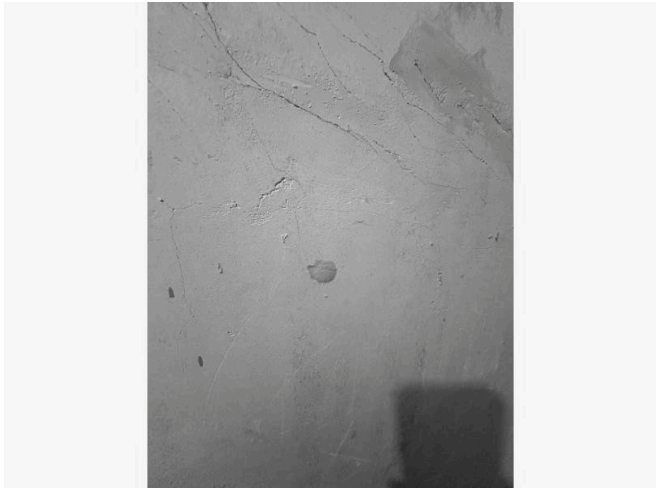
# Fiche 18: Pleisterwerk muur

Geen asbest
