# Asbestinventarisatetest

Putstraat 9, 3471 Kortenaken

Attestnummer : 20251030-000037.000

**Niet-asbestveilig**

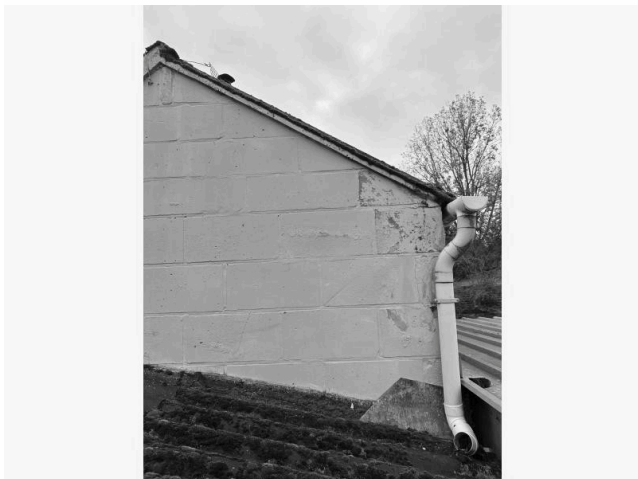
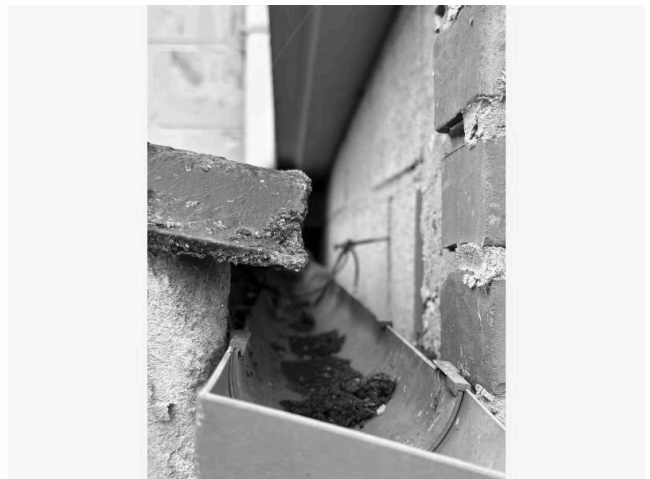
## Fiche 1: Gecontamineerd sediment in dakgoot werkhuis

Asbestmateriaal - afvalstof

Het asbestmateriaal valt onder de mijlpaal van 2040.

Dringend verwijderen

- Verwijder het asbestafval.
- Voer bijkomende staalname(s) uit.

- Eenvoudige handelingen: mag via doe-het-zelf of door werknemer(s) met opleidingsattest eenvoudige handelingen  
Niet- hechtgebonden buitentoepassing die veilig verwijderd kan worden onder de noemer eenvoudige handelingen.

De asbestcontaminatie kan worden verwijderd d.m.v. stofzuigers met absoluutfilter en/of vochtige doeken. Stofvorming dient vermeden te worden. Het gebruik van mechanische werktuigen (perslucht, hoge druk, gewone stofzuiger,...) is verboden.

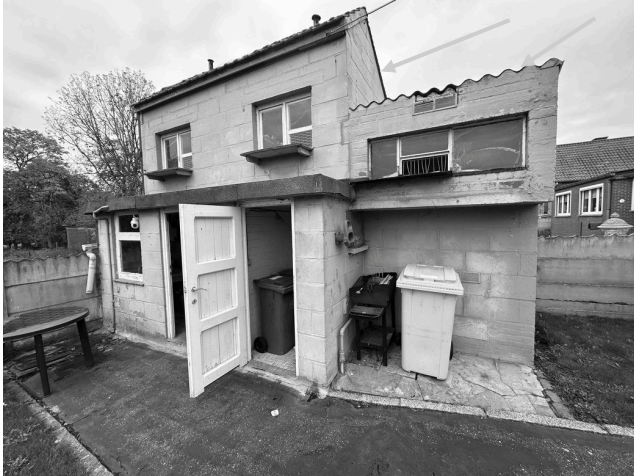
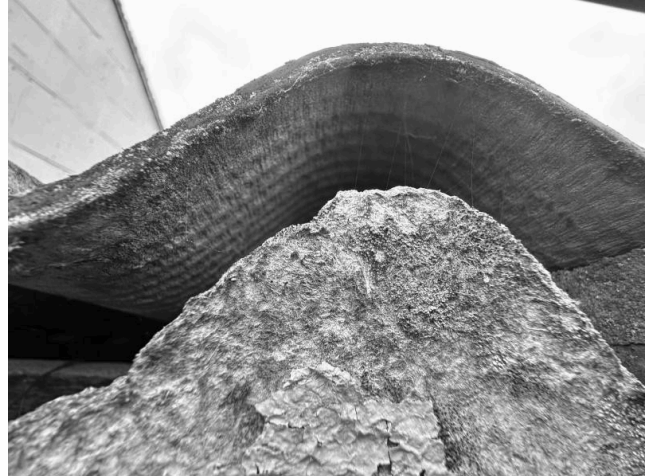
## Fiche 2: Golfplaten dak werkhuis

Asbestmateriaal

Als dit materiaal verwijderd kan worden zonder het te breken, te beschadigen... , dan mag met dit met eenvoudige handelingen. Vermijd stofvorming en stofverspreiding op elk moment van de werken. Bevochtig of fixeert het materiaal.

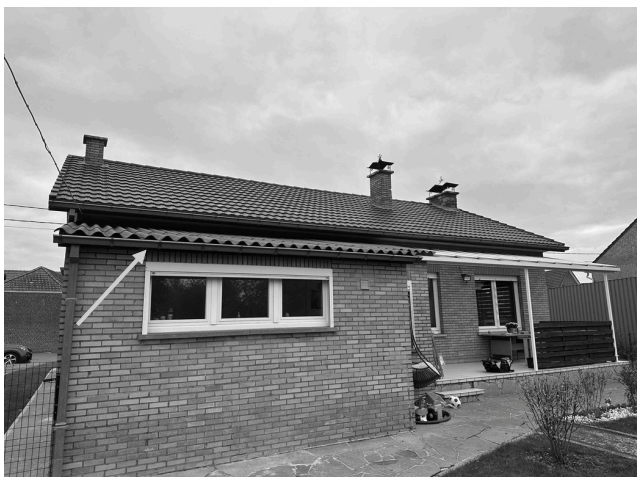
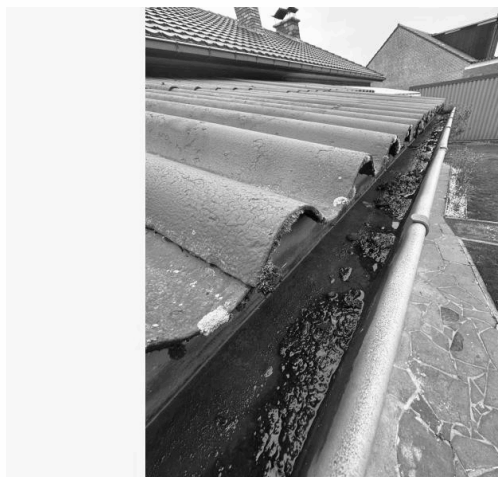
## Fiche 3: Gecontamineerd sediment in dakgoot keuken

Asbestmateriaal - afvalstof

De asbestcontaminatie kan worden verwijderd d.m.v. stofzuigers met absoluutfilter en/of vochtige doeken. Stofvorming dient vermeden te worden. Het gebruik van mechanische werktuigen (perslucht, hoge druk, gewone stofzuiger,...) is verboden.

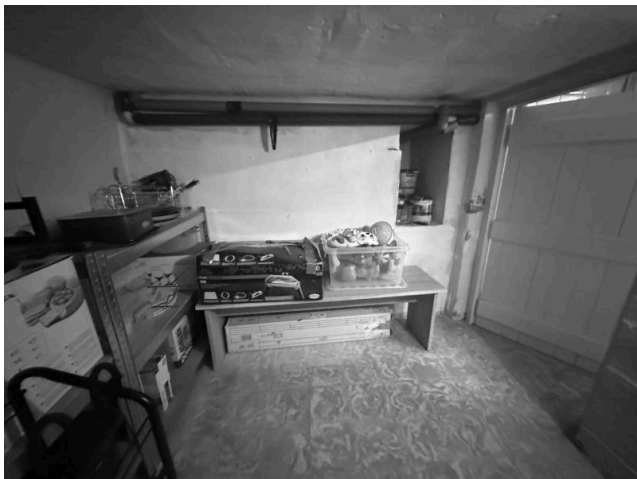
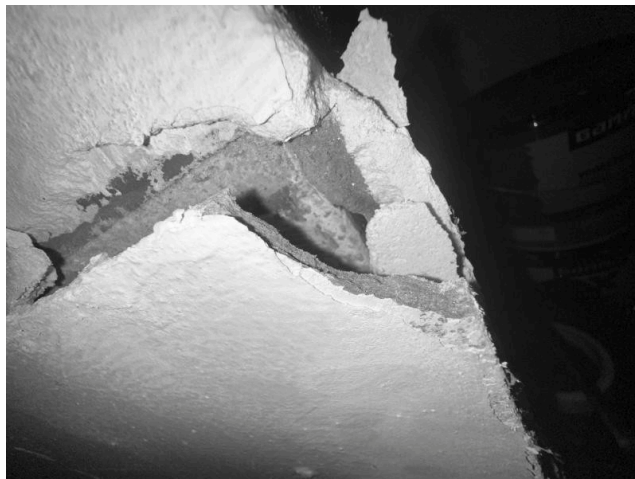
## Fiche 4: Cementen beplating in kelder

Asbestmateriaal

Dit betreft een hechtgebonden asbestmateriaal dat bij de verwijdering hoogstwaarschijnlijk gebroken of gescheurd zal worden. Het verwijderen van deze toepassing kan een grote vezelvrijgave tot gevolg hebben. Deze toepassing kan enkel verwijderd worden in een hermetische zone door een erkend asbestverwijderaar.

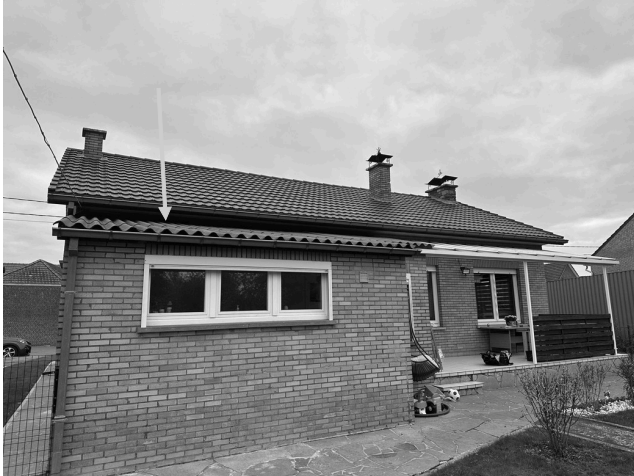
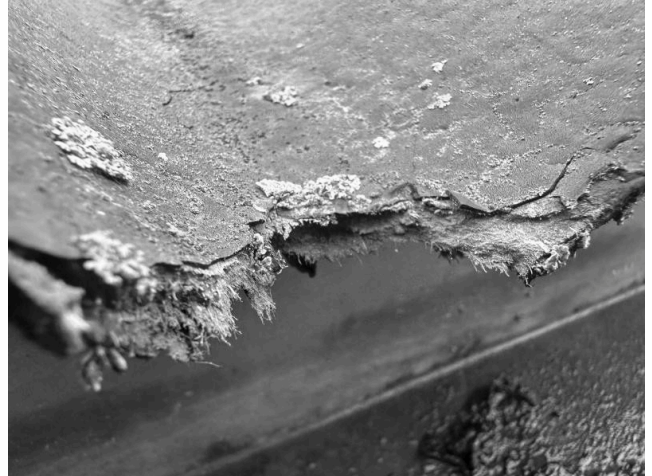
## Fiche 5: Golfplaten dak keuken

Asbestmateriaal

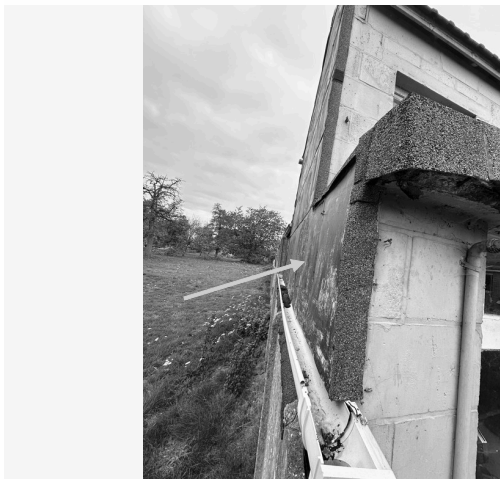
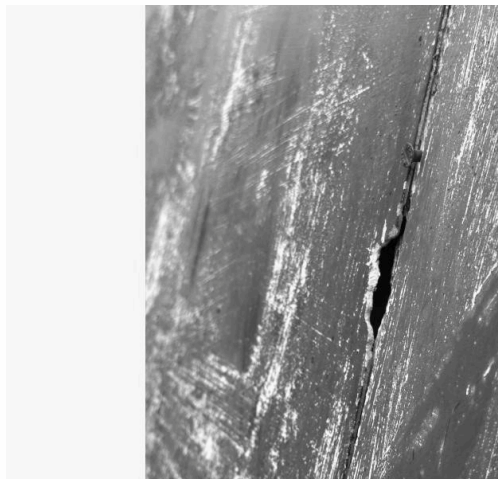
| Opmerking | Roofing wordt als asbesthoudend beschouwd, enkel monstername en analyse door erkend labo kan de aanwezigheid van asbest uitsluiten.<br>Eventueel aanwezige oude asbestverdachte onderliggende roofinglagen, die bij werken dienen onderzocht te worden. |

Als dit materiaal verwijderd kan worden zonder het te breken, te beschadigen... , dan mag met dit met eenvoudige handelingen. Vermijd stofvorming en stofverspreiding op elk moment van de werken. Bevochtig of fixeert het materiaal.

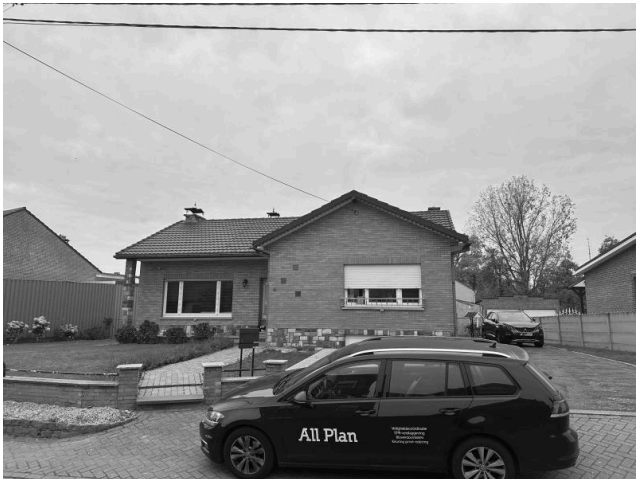
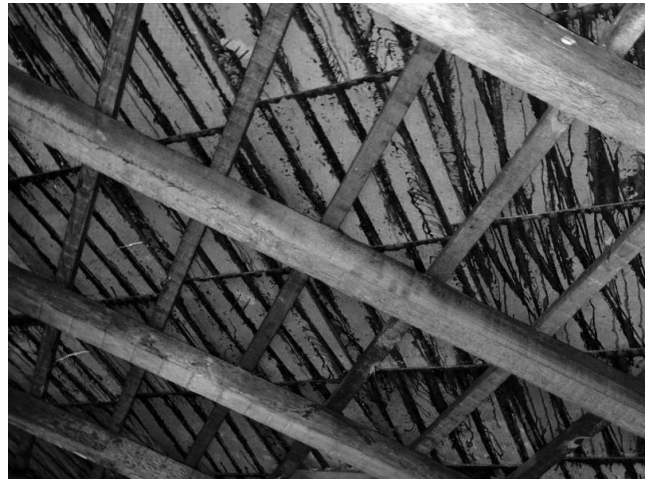
## Fiche 8: Leien dak woning

Asbestmateriaal

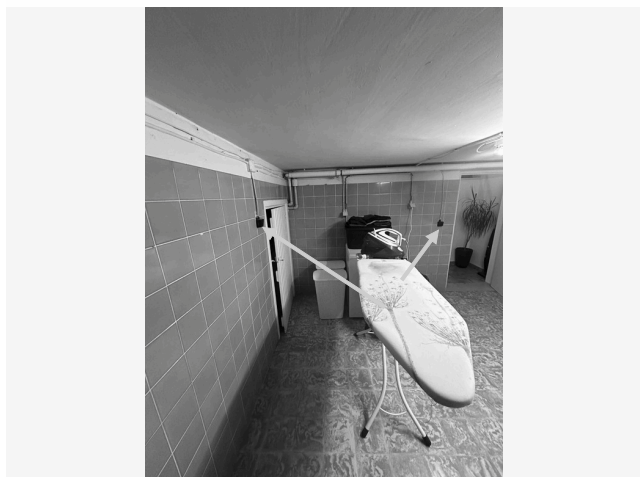
## Fiche 13: Bakeliet stopcontacten of schakelaars woning

Asbestmateriaal

Nat werken: zet elektriciteit af en Bevochtig het gebied rond het armatuur om het vrijkomen van stof te minimaliseren. Dit vermindert de kans dat asbestvezels in de lucht komen.

Voorzichtig demonteren: Gebruik gereedschap dat minimale schade en verstoring veroorzaakt. Tril- en slagwerktuigen zijn te vermijden omdat deze de verspreiding van asbestvezels in de lucht kunnen bevorderen.

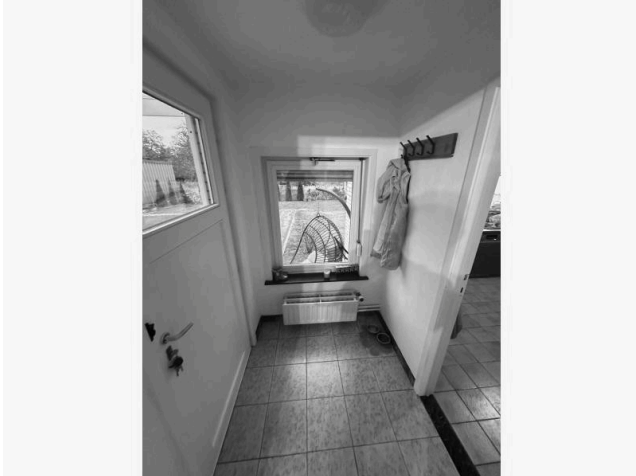
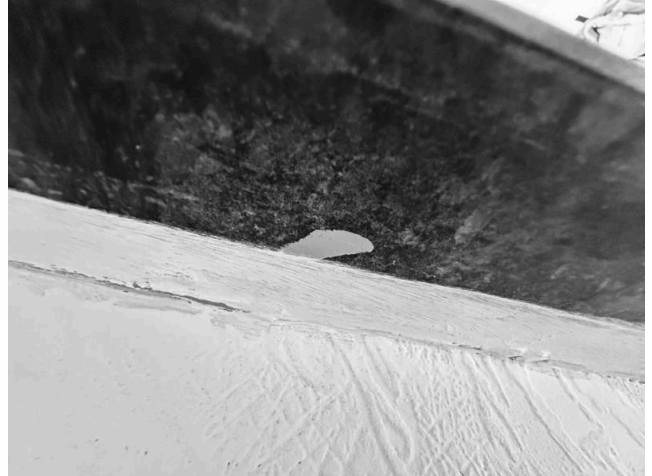
## Fiche 14: Vensterbank in de gang

Asbestmateriaal

Als dit materiaal verwijderd kan worden zonder het te breken, te beschadigen... , dan mag met dit met eenvoudige handelingen. Vermijd stofvorming en stofverspreiding op elk moment van de werken. Bevochtig of fixeer het materiaal.
