# Asbestinventarisatattest

Hogenstraat 75, 3450 Geetbets

Attestnummer : 20250108-000037.000

Uitgegeven op : 08.01.2025

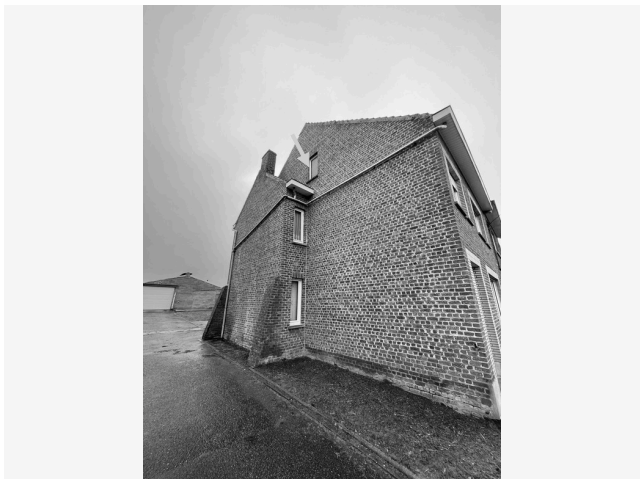
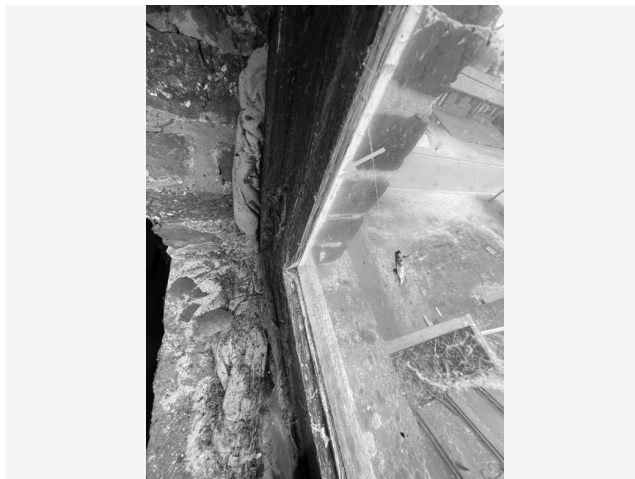
Het asbestmateriaal valt onder de mijlpaal van 2040.

Verwijderen

| Eindbeoordeling materiaalrisico | Verhoogd materiaalrisico en/of verhoogde kans op vezelvrijgave |

| Toestand van het materiaal | Matig beschadigd, matig verweerd |

| Opmerking | <p>mogelijk asbesthoudende mastiek, staal kon niet genomen worden, risico op beschadiging raam.</p> <p>Andere ramen zijn PVC ramen met elastische kit (asbestveilig). Andere afkittingen ook elastisch.</p> |

- Zorg voor een veilig beheer. Vermijd het beschadigen van het asbestmateriaal. Controleer de toestand jaarlijks op wijzigingen.
- Verwijder dit asbestmateriaal zo snel mogelijk. Volg de toestand goed op.

- Eenvoudige handelingen: mag via doe-het-zelf of door werknemer(s) met opleidingsattest eenvoudige handelingen in zijn geheel verwijderen samen met ramen

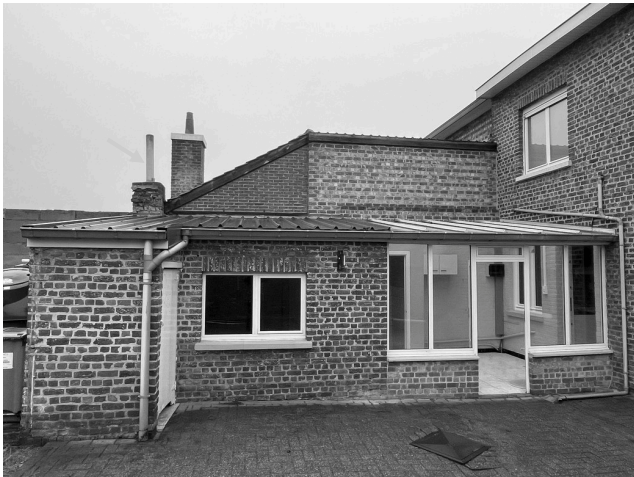
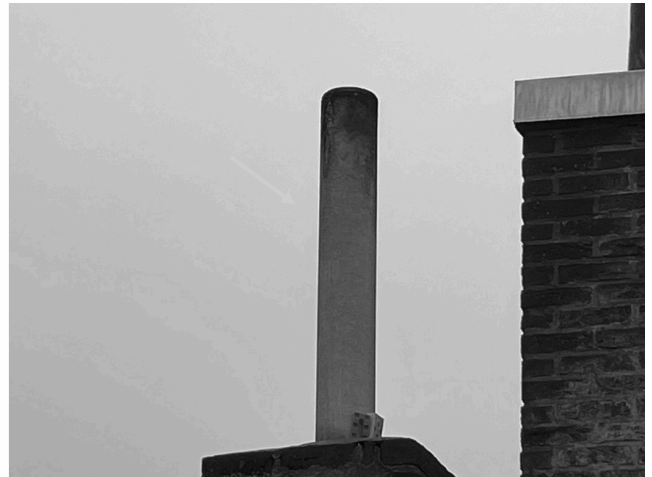
Het asbestmateriaal valt onder de mijlpaal van 2034.

Verwijderen

| Eindbeoordeling materiaalrisico | Verhoogd materiaalrisico en/of verhoogde kans op vezelvrijgave |

| Asbestsoort (vezeltype) | Crocidoliet aanwezig |
| Toestand van het materiaal | Matig beschadigd, matig verweerd |

- Zorg voor een veilig beheer en verwijder dit asbestmateriaal wanneer het bij werken eenvoudig bereikbaar wordt. Controleer de toestand jaarlijks op wijzigingen.

- Eenvoudige handelingen: mag via doe-het-zelf of door werknemer(s) met opleidingsattest eenvoudige handelingen  
In zijn geheel verwijderen, vermijd breuk. Verwijder en voer af op een veilige manier. Zie Ovam website.

Draag nodige en geschikte PBM zoals mondmasker FFP3, Tyvec/wegwerp-overall Cat 3 type 5/6. Informeer u naar de geldende regels voor asbestinzameling. Zie volgende website met de huidige regelgeving i.v.m. asbestverwijderingsmethodes: <https://ovam.vlaanderen.be/voorzorgsmaatregelen-bij-asbestverwijdering>

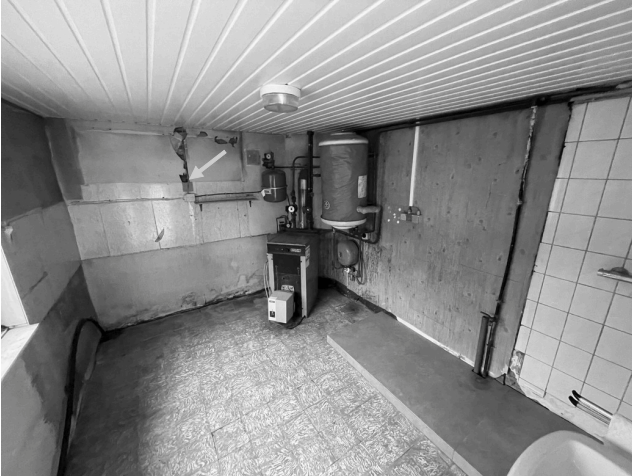
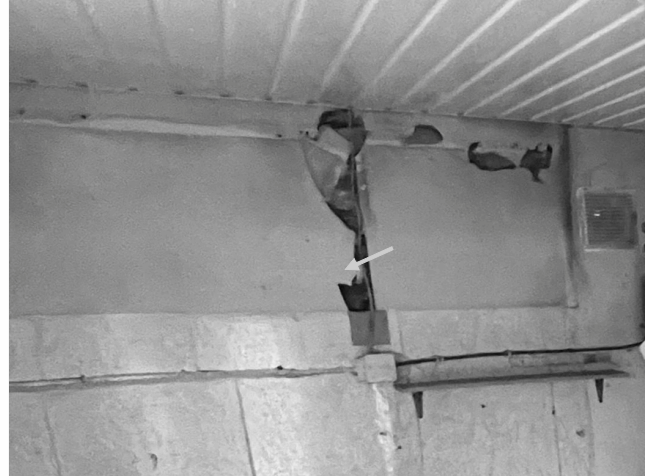
Het asbestmateriaal valt onder de mijlpaal van 2040.

Verwijderen

| Eindbeoordeling materiaalarisico | Verhoogd materiaalarisico en/of verhoogde kans op vezelvrijgave |

| Asbestsoort (vezeltype) | Alleen chrysotiel |
| Toestand van het materiaal | Matig beschadigd, matig verweerd |

| # | Type | Referentie | Resultaat |
|---|---|---|---|
| 3.1 | Puntmonster | 05 | Chrysotiel |

- Verwijder dit asbestmateriaal zo snel mogelijk. Volg de toestand goed op.

- Eenvoudige handelingen: mag via doe-het-zelf of door werknemer(s) met opleidingsattest eenvoudige handelingen  
In zijn geheel verwijderen, vermijd breuk. Verwijder en voer af op een veilige manier. Zie Ovam website.

Draag nodige en geschikte PBM zoals mondmasker FFP3, Tyvec/wegwerp-overall Cat 3 type 5/6. Informeer u naar de geldende regels voor asbestinzameling. Zie volgende website met de huidige regelgeving i.v.m. asbestverwijderingsmethodes: <https://ovam.vlaanderen.be/voorzorgsmaatregelen-bij-asbestverwijdering>

Zie ook "toelichting" achteraan beschreven in dit asbestattest, waar de methodieken asbestverwijdering worden beschreven.
- Eenvoudige handelingen: enkel door erkend asbestverwijderaar  
volg advies van professionele verwijderaar.

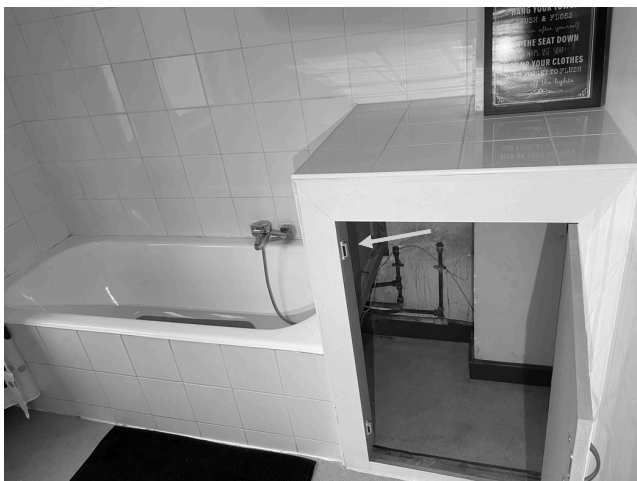
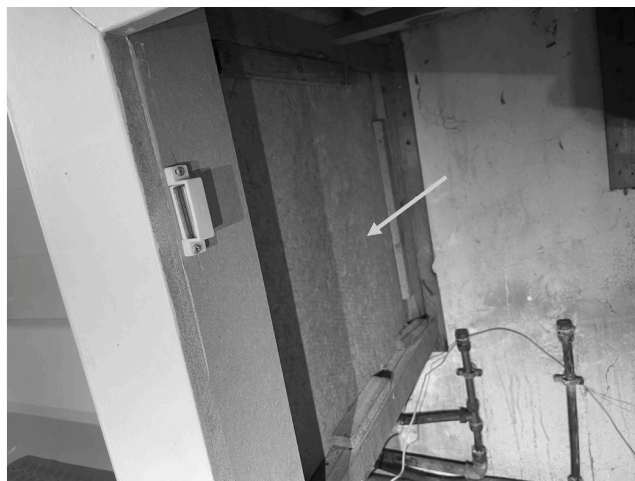
## Fiche 4: cement plaat achter tegels

Het asbestmateriaal valt onder de mijlpaal van 2040.

Maatregelen nemen

| Eindbeoordeling materiaalrisico | Verhoogd materiaalrisico en/of verhoogde kans op vezelvrijgave |

| Asbestsoort (vezeltype) | Crocidoliet aanwezig |
| Toestand van het materiaal | Licht beschadigd, licht verweerd. Intact calciumsilicaatmateriaal of categorie III 'gebondenheid' |

| Opmerking | andere badwand is uit hout |

- Zorg voor een veilig beheer en verwijder dit asbestmateriaal wanneer het bij werken eenvoudig bereikbaar wordt. Controleer de toestand jaarlijks op wijzigingen.

- Eenvoudige handelingen: mag via doe-het-zelf of door werknemer(s) met opleidingsattest eenvoudige handelingen  
In zijn geheel verwijderen, vermijd breuk. Verwijder en voer af op een veilige manier. Zie Ovam website.

Draag nodige en geschikte PBM zoals mondmasker FFP3, Tyvec/wegwerp-overall Cat 3 type 5/6. Informeer u naar de geldende regels voor asbestinzameling. Zie volgende website met de huidige regelgeving i.v.m. asbestverwijderingsmethodes: <https://ovam.vlaanderen.be/voorzorgsmaatregelen-bij-asbestverwijdering>

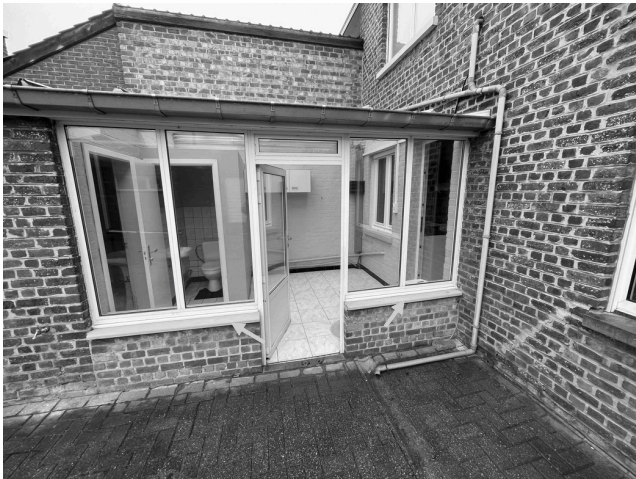
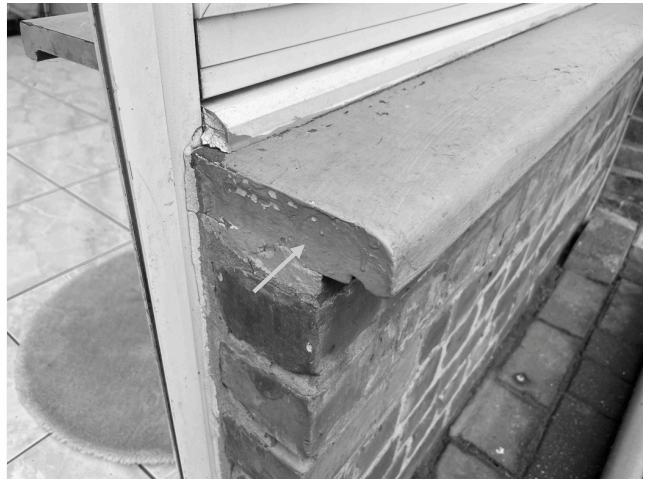
Het asbestmateriaal valt onder de mijlpaal van 2040.

Zorgvuldig beheren

- Zorg voor een veilig beheer en verwijder dit asbestmateriaal wanneer het bij werken eenvoudig bereikbaar wordt. Controleer de toestand jaarlijks op wijzigingen.

- Eenvoudige handelingen: mag via doe-het-zelf of door werknemer(s) met opleidingsattest eenvoudige handelingen  
In zijn geheel verwijderen, vermijd breuk. Verwijder en voer af op een veilige manier. Zie Ovam website.
