# Asbestinventarisatetest

Plein 76, 3212 Lubbeek

Attestnummer : 20250912-000135.000

**Asbestveilig** (maar niet asbestvrij)

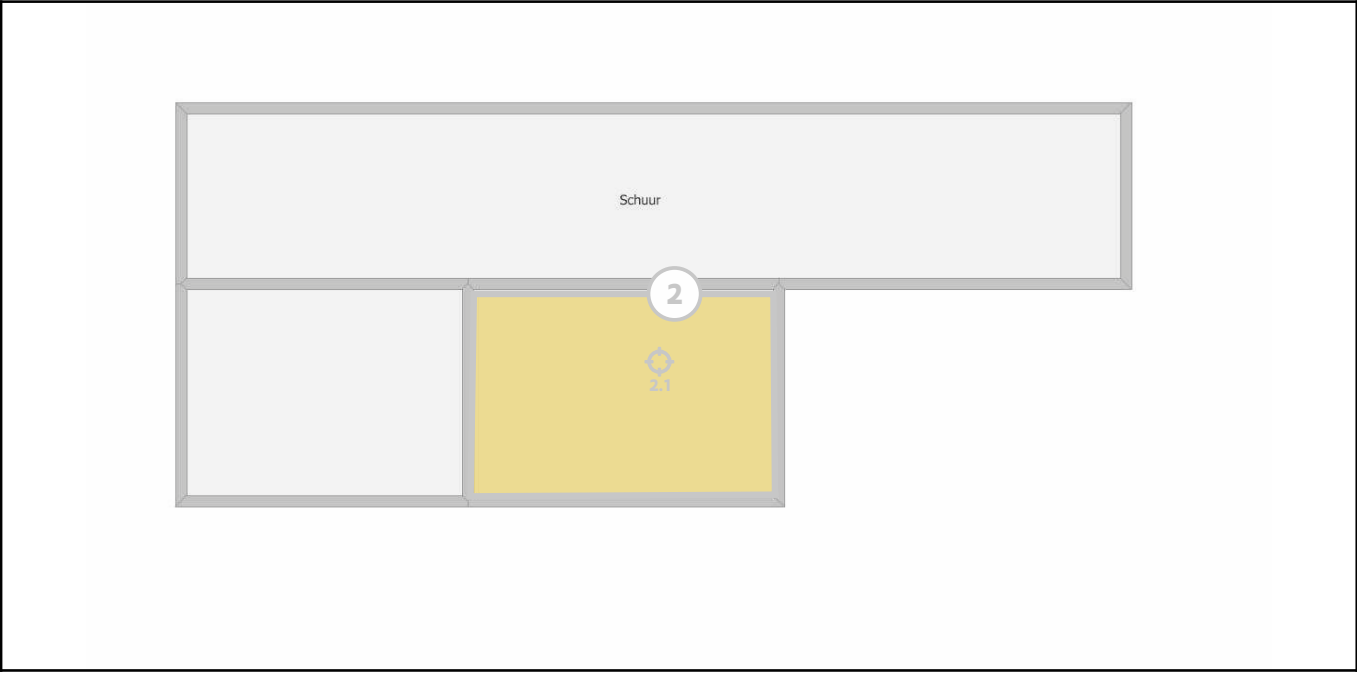
### Plan 3.1: Plan Schuur (onderdak) nr 76

| Beschrijving | Type | Actie |
|---|---|---|
| 2. Onderdak bijbouw schuur | Asbestmateriaal | Zorgvuldig beheren |
| 2.1 Code: M29868 | Puntmonster | - |

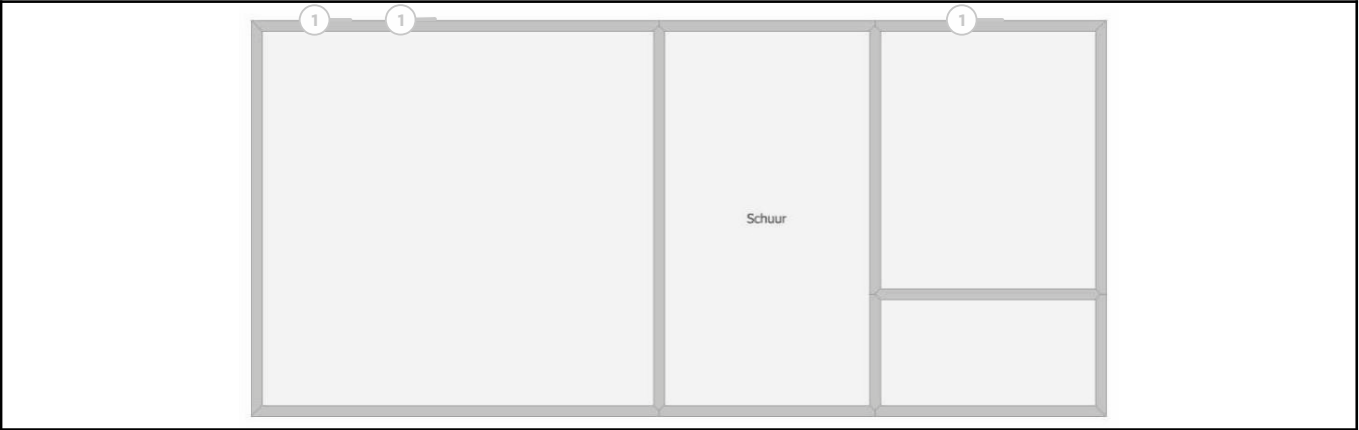
# Plan 4.1: Grondplan schuur

| Beschrijving | Type | Actie |
|---|---|---|
| 1. Stopverf ramen schuur | Asbestmateriaal | Zorgvuldig beheren |

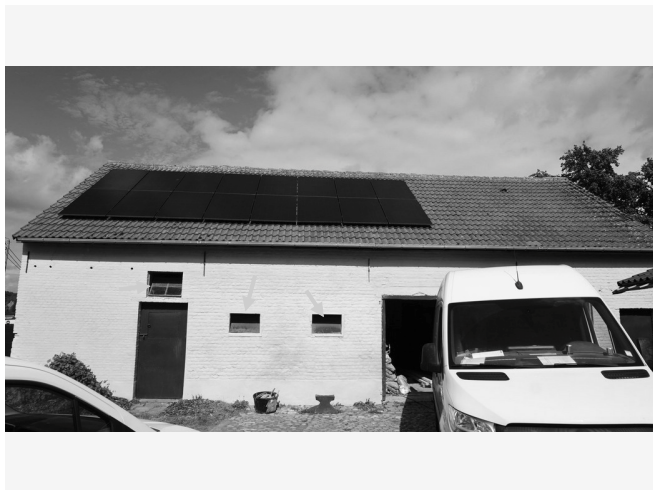
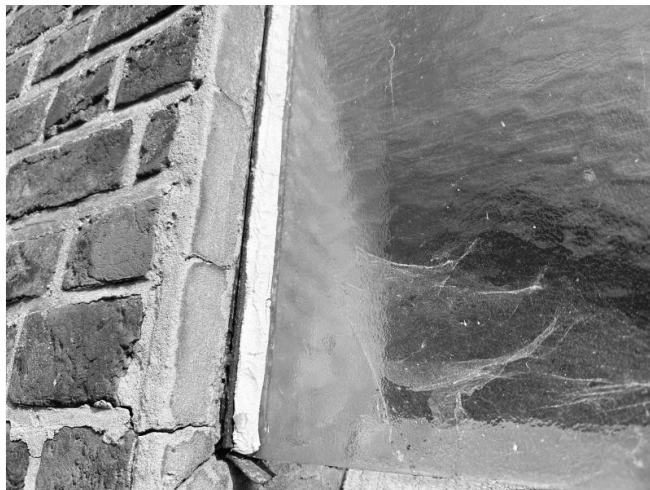
Het asbestmateriaal valt onder de mijlpaal van 2040.

Zorgvuldig beheren

| Eindbeoordeling materiaalrisico | Laag materiaalrisico en/of verlaagde kans op vezelvrijgave |

| Gebondenheid | Categorie 1: hechtgebonden in oorsprong |
| Asbestsoort (vezeltype) | Amfibool aanwezig, uitgezonderd crocidoliet |
| Toestand van het materiaal | Licht beschadigd, licht verweerd. Intact calciumsilicaatmateriaal of categorie III 'gebondenheid' |

| Beschrijving | Stopverf ramen schuur |
| Asbestmateriaal | In-situ afwerkingslagen - Pasta, stopverf, voegsel, stopsel, vulsel, mastiek, kitten, ... |
| Opmerking | <p>Mastieken en kitten worden steeds als asbesthoudend beschouwd. Enkel Laboanalyse kan asbest uitsluiten.</p> <p>Er kunnen lichte afwijkingen zijn van de afgemeten toepassing</p> |

- Zorg voor een veilig beheer. Vermijd het beschadigen van het asbestmateriaal. Controleer de toestand jaarlijks op wijzigingen.

- Eenvoudige handelingen: mag via doe-het-zelf of door werknemer(s) met opleidingsattest eenvoudige handelingen  
Hechtgebonden buitentoepassing die veilig verwijderdt kan worden onder de noemer eenvoudige handelingen.

Men dient wel de verplichte PBM beschermingsmaatregelen in acht te nemen en te gebruiken bij het verwijderen van deze asbesttoepassing.

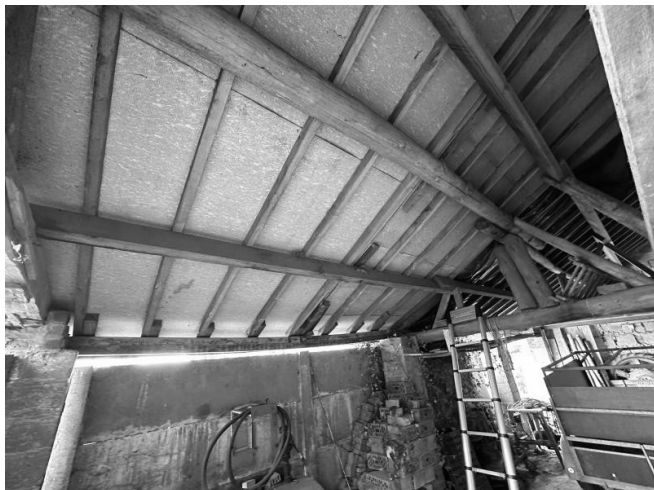
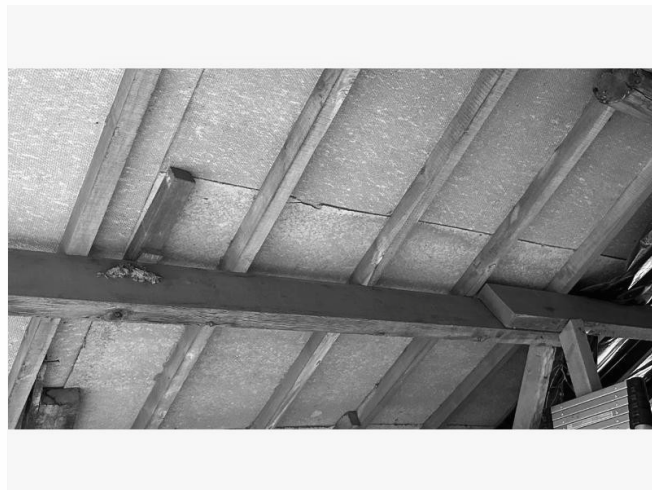
Het asbestmateriaal valt onder de mijlpaal van 2040.

Zorgvuldig beheren

| Eindbeoordeling materiaalarisico | Laag materiaalarisico en/of verlaagde kans op vezelvrijgave |

| Asbestsoort (vezeltype) | Alleen chrysotiel |
| Toestand van het materiaal | Licht beschadigd, licht verweerd. Intact calciumsilicaatmateriaal of categorie III 'gebondenheid' |

| # | Type | Referentie | Resultaat |
|---|---|---|---|
| 2.1 | Puntmonster | M29868 | Chrysotiel |

| Beschrijving | Onderdak bijbouw schuur |
| Asbestmateriaal | Plaat, paneel, tablet - Type Menuiserite |
| Eenvoudig bereikbaar | Nee<br><br>• Het asbestmateriaal is bedekt (uitgezonderd laag verf, coating, behang, kunststof, textiel) en het wegnemen van het bedekkende materiaal kan niet zonder het bedekkende materiaal te beschadigen. |

- Zorg voor een veilig beheer. Vermijd het beschadigen van het asbestmateriaal. Controleer de toestand jaarlijks op wijzigingen.
- Scherm in afwachting van verwijdering het asbestmateriaal af van luchtstromingen en verstoring: bijvoorbeeld door het te verpakken, te fixeren, af te dekken, signalisatie - afbakening aan te brengen, ...
- Zorg voor een veilig beheer en verwijder dit asbestmateriaal wanneer het bij werken eenvoudig bereikbaar wordt. Controleer de toestand jaarlijks op wijzigingen.

- Eenvoudige handelingen: mag via doe-het-zelf of door werknemer(s) met opleidingsattest eenvoudige handelingen  
Hechtgebonden toepassing die veilig verwijderd kan worden onder de noemer eenvoudige handelingen.

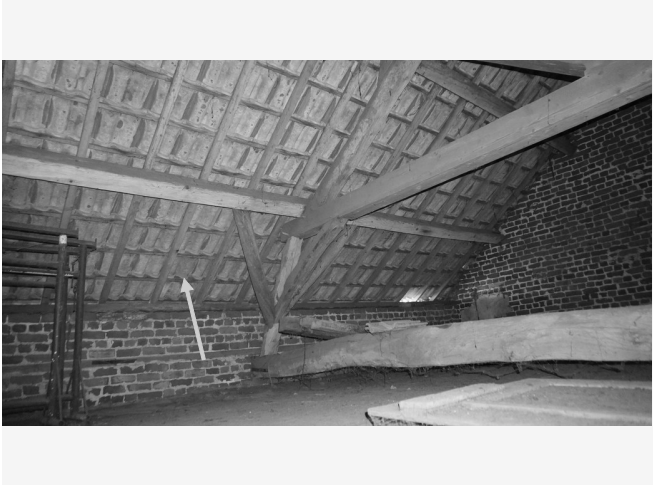
Vrije foto

In de schuur en stallen is er geen onderdak aanwezig waardoor je rechtsreeks zicht hebt op de dakpannen

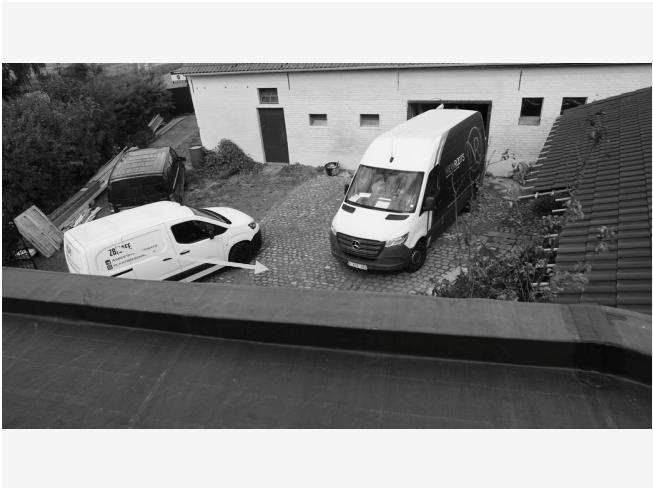
Vrije foto

De oprit van de woning is verhard door aanleg van kasseien

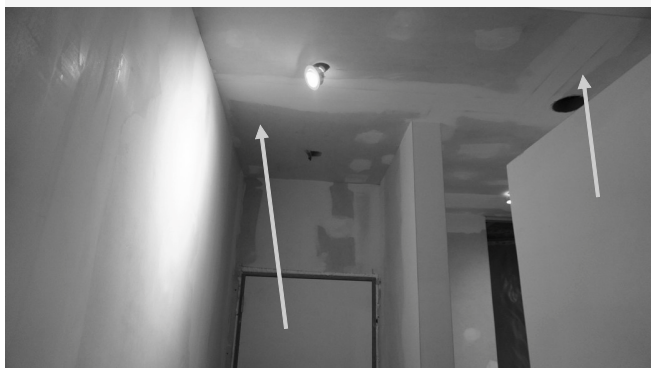
Vrije foto

Alle plafondbekleding in de woning bestaat uit nieuwe gyprocpanelen

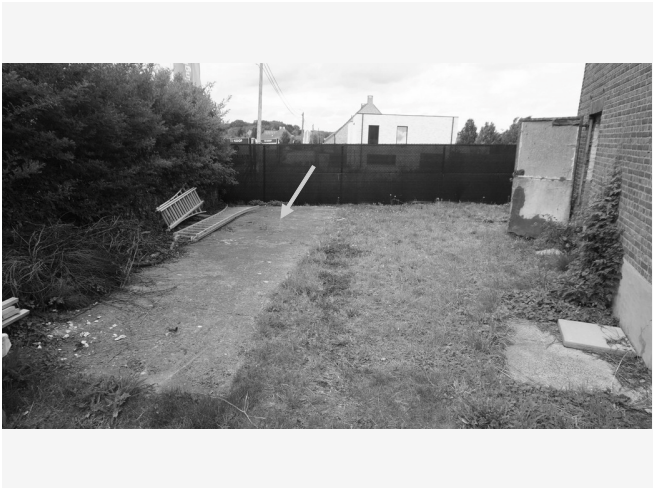
Vrije foto

Naast de schuur is er een verharding in een betonnen dek aanwezig

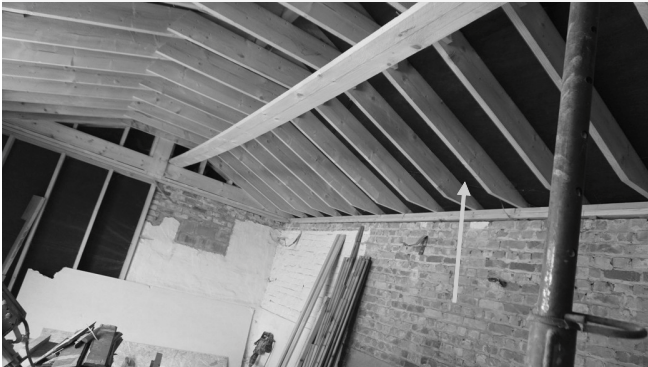
Vrije foto

Het onderdak en dakbedekking van het bijgebouw is volledig nieuw waardoor dit geen asbest bevat!

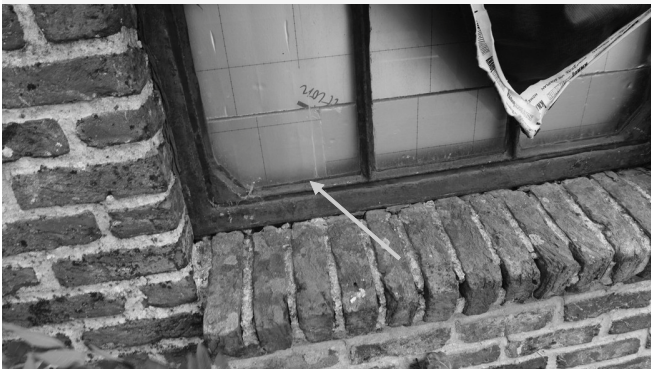
# Fiche 8: Kit rond oude ramen

Het kitwerk rond de oude ramen bestaat uit flexibele silicone

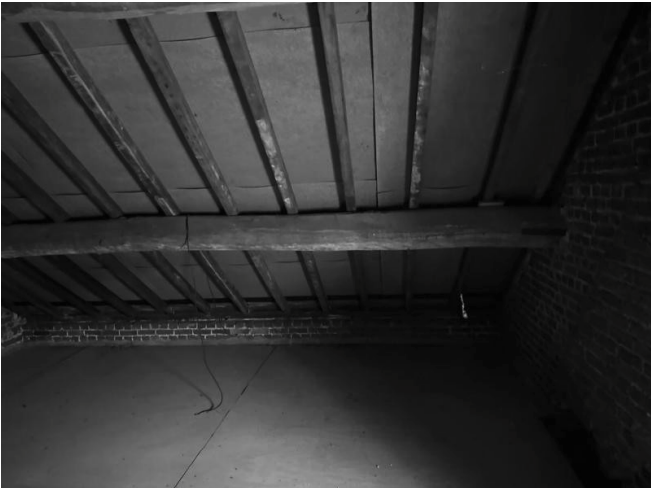
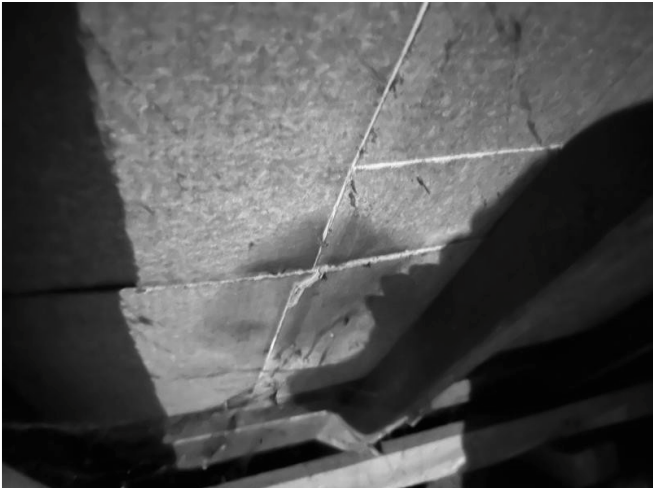
# Fiche 9: Onderdak woning

Geen asbest

| # | Type | Referentie | Resultaat |
|---|---|---|---|
| 9.1 | Puntmonster | M29865 | Geen asbest |

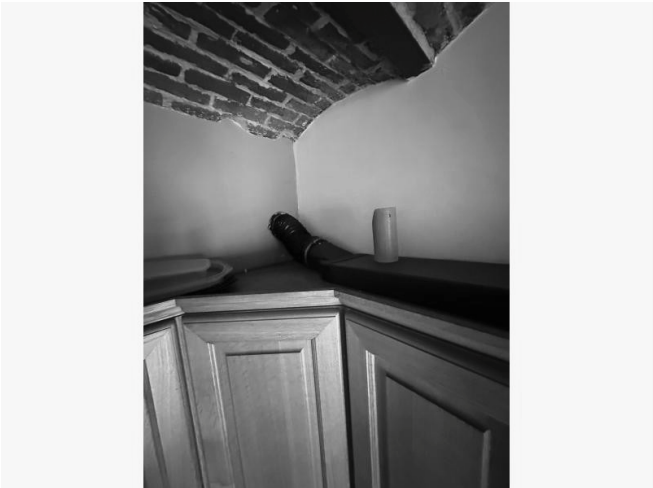
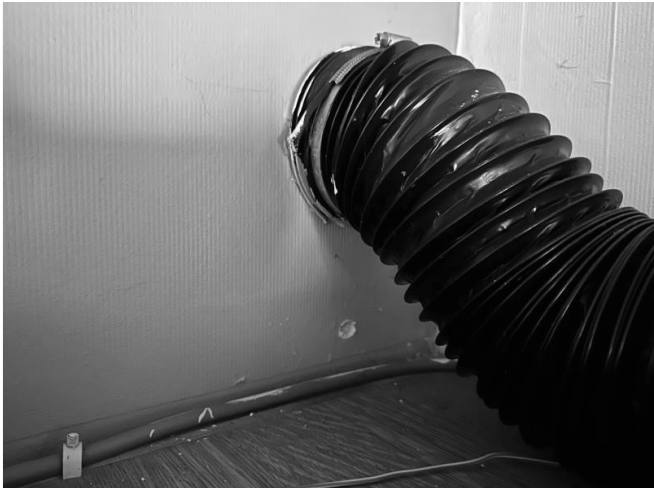
# Fiche 10: Meng muur pleister

Geen asbest

| # | Type | Referentie | Resultaat |
|---|---|---|---|
| 10.1 | Mengmonster | M29867 | Geen asbest |
