Asbestinventarisatetest

Rhodesstraat 16, 3450 Geetbets

Attestnummer : 20250528-000333.000

Niet-asbestveilig

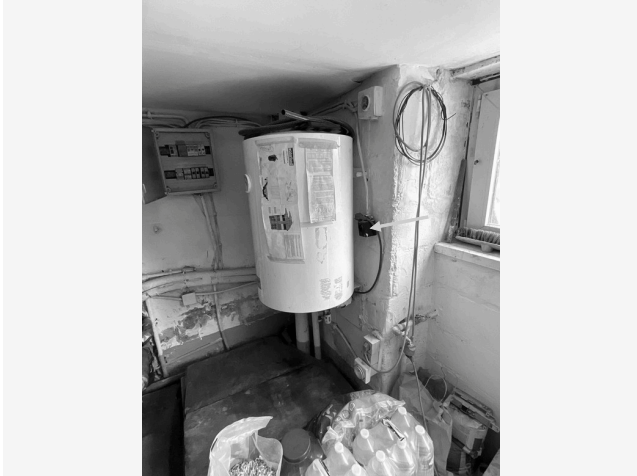
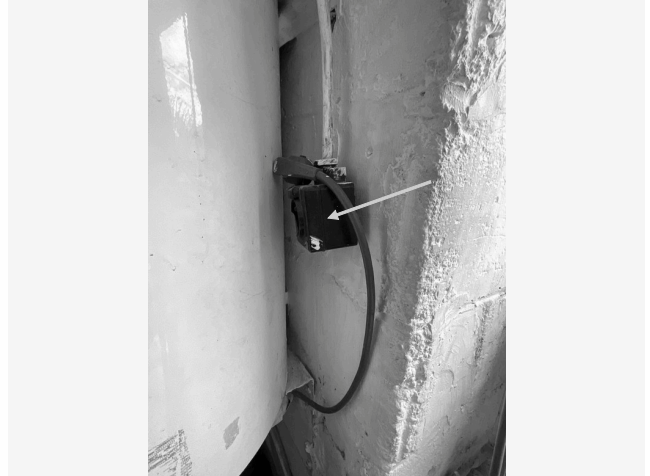
Het asbestmateriaal valt onder de mijlpaal van 2040.

Verwijderen

Eindbeoordeling materiaalrisico	Verhoogd materiaalrisico en/of verhoogde kans op vezelvrijgave
---------------------------------	--

Gebondenheid	Categorie 1: hechtgebonden in oorsprong
Asbestsoort (vezeltype)	Crocidoliet aanwezig
Asbestconcentratie	Laag (< 50%)
Afschermingsgraad van het gehele materiaal	Geheel of deels (ook) vrij aan de binnenlucht
Toestand van het materiaal	Licht beschadigd, licht verweerd. Intact calciumsilicaatmateriaal of categorie III 'gebondenheid'

Beschrijving	Bakeliet schakelaars/stopcontacten
Omgeving	Binnen
Primaire drager	Communicatie en elektrische infrastructuur en uitrusting
Asbestmateriaal	Plaat, paneel, tablet - Type Bakeliet
Bindmiddel van asbestmateriaal	Kunststof of -hars
Gebondenheid op basis van bindmiddel	Hecht
Hoeveelheid (oppervlakte - dikte - aantal)	• 0,10 m ² - 1,00 cm - 1 stuk
Totaal volume	0,001 m ³
Eenvoudig bereikbaar	Ja
Bevestigingswijze	• Geschroefd
Identificatiemethode	Vaststelling zonder monsternamen
Destructieve handeling voor identificatie	Nee
Opmerking	De hoeveelheid is een schatting

- Zorg voor een veilig beheer. Vermijd het beschadigen van het asbestmateriaal. Controleer de toestand jaarlijks op wijzigingen.

- Eenvoudige handelingen: mag via doe-het-zelf of door werknemer(s) met opleidingsattest eenvoudige handelingen
Deze toepassing kan door een aannemer die over een opleidingsattest eenvoudige handelingen beschikt of door een particulier (doe-het-zelf), verwijderd worden indien er geen verhoogd risico op vrijgave van asbestvezels (max. concentratie 0,01 vezels/cm³ - CODEX Art. VI.3-54) ontstaat en de toepassing voorafgaand wordt gefixeerd/bevochtigd; de individuele elementen zonder machinale werktuigen en zonder breken of gooien een voor een losgemaakt worden; en ten slotte in gesloten verpakking weggevoerd worden naar een erkend afvalpunt (recyclagepark).

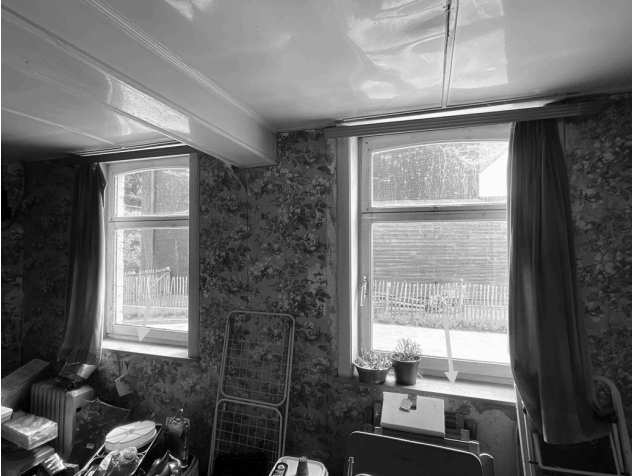
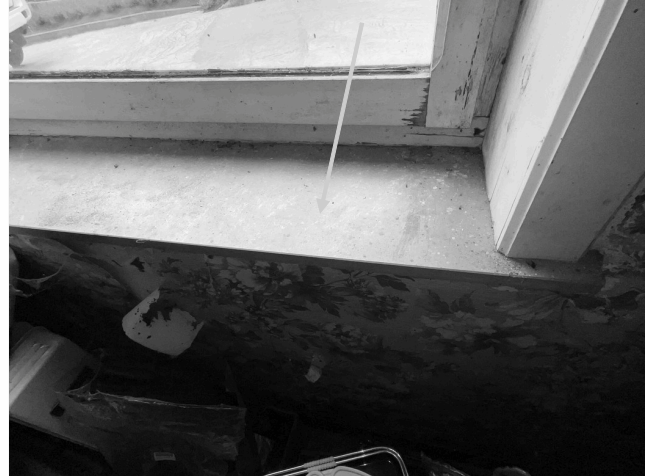
Fiche 2: Vensterbank type massal

Het asbestmateriaal valt onder de mijlpaal van 2040.

Zorgvuldig beheren

Laag materiaalrisico en/of verlaagde kans op vezelvrijgave

Gebondenheid	Categorie 1: hechtgebonden in oorsprong
Asbestsoort (vezeltype)	Alleen chrysotiel
Asbestconcentratie	Laag (< 50%)
Afschermingsgraad van het gehele materiaal	Geheel of deels vrij aan de buitenlucht
Toestand van het materiaal	Licht beschadigd, licht verweerd. Intact calciumsilicaatmateriaal of categorie III 'gebondenheid'

Beschrijving	Vensterbank type massal
Omgeving	Binnen
Primaire drager	Wandopening verticaal (raam, deur, ...)
Asbestmateriaal	Plaat, paneel, tablet - Type Massal
Bindmiddel van asbestmateriaal	Cement
Gebondenheid op basis van bindmiddel	Hecht
Hoeveelheid (oppervlakte - dikte - aantal)	• 0,30 m ² - 2,00 cm - 2 stuks
Totaal volume	0,012 m ³
Eenvoudig bereikbaar	Ja
Bevestigingswijze	• Verlijmd, ingegoten, versmeerd
Identificatiemethode	Vaststelling zonder monstername
Destructieve handeling voor identificatie	Nee
Opmerking	De hoeveelheid is een schatting en kan afwijken van de werkelijke toestand.

- Zorg voor een veilig beheer en verwijder dit asbestmateriaal wanneer het bij werken eenvoudig bereikbaar wordt. Controleer de toestand jaarlijks op wijzigingen.
- Voer bijkomende staalname(s) uit.

- Eenvoudige handelingen: mag via doe-het-zelf of door werknemer(s) met opleidingsattest eenvoudige handelingen
Deze toepassing kan door een aannemer die over een opleidingsattest eenvoudige handelingen beschikt of door een particulier (doe-het-zelf), verwijderd worden indien er geen verhoogd risico op vrijgave van asbestvezels (max. concentratie 0,01 vezels/cm³ - CODEX Art. VI.3-54) ontstaat en de toepassing voorafgaand wordt gefixeerd/bevochtigd; de individuele elementen zonder machinale werktuigen en zonder breken of gooien een voor een losgemaakt worden; en ten slotte in gesloten verpakking weggevoerd worden naar een erkend afvalpunt (recyclagepark).

- Eenvoudige handelingen: enkel door erkend asbestverwijderaar
Indien bovenstaande criteria worden overschreden:

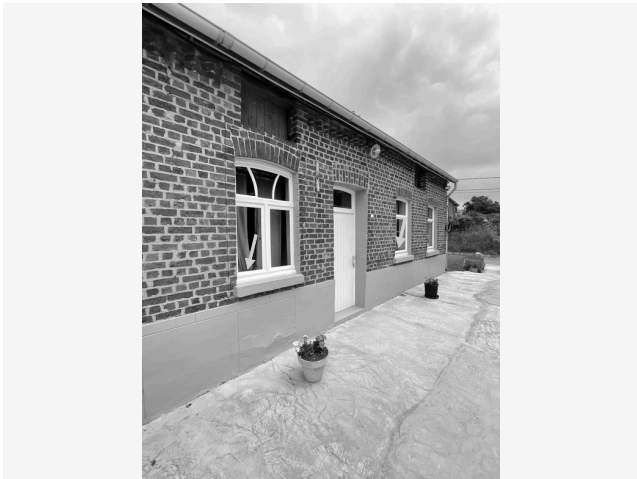
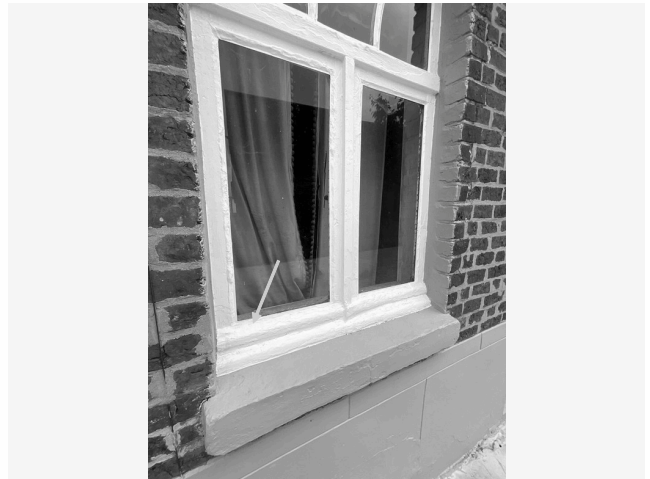
Het asbestmateriaal valt onder de mijlpaal van 2040.

Zorgvuldig beheren

Eindbeoordeling materiaalrisico	Laag materiaalrisico en/of verlaagde kans op vezelvrijgave
---------------------------------	--

Gebondenheid	Categorie 1: hechtgebonden in oorsprong
Asbestsoort (vezeltype)	Amfibool aanwezig, uitgezonderd crocidoliet
Asbestconcentratie	Laag (< 50%)
Afschermingsgraad van het gehele materiaal	Geheel of deels vrij aan de buitenlucht
Toestand van het materiaal	Licht beschadigd, licht verweerd. Intact calciumsilicaatmateriaal of categorie III 'gebondenheid'

Beschrijving	Mastiek glas
Omgeving	Buiten
Primaire drager	Wandopening verticaal (raam, deur, ...)
Asbestmateriaal	In-situ afwerkingslagen - Pasta, stopverf, voegsel, stopsel, vulsel, mastiek, kitten, ...
Bindmiddel van asbestmateriaal	Kitten, mastiek, pasta
Gebondenheid op basis van bindmiddel	Hecht
Hoeveelheid (gewicht - aantal)	<ul style="list-style-type: none">• 1,00 kg - 1 stuk
Totaal gewicht	1,00 kg
Eenvoudig bereikbaar	Ja
Bevestigingswijze	<ul style="list-style-type: none">• Verlijmd, ingegoten, versmeerd
Identificatiemethode	Vaststelling zonder monstername
Destructieve handeling voor identificatie	Nee
Opmerking	De hoeveelheid is een schatting en kan afwijken van de werkelijke toestand.

- Zorg voor een veilig beheer. Vermijd het beschadigen van het asbestmateriaal. Controleer de toestand jaarlijks op wijzigingen.
- Voer bijkomende staalname(s) uit.

- Eenvoudige handelingen: mag via doe-het-zelf of door werknemer(s) met opleidingsattest eenvoudige handelingen
Deze toepassing kan door een aannemer die over een opleidingsattest eenvoudige handelingen beschikt of door een particulier (doe-het-zelf), verwijderd worden indien er geen verhoogd risico op vrijgave van asbestvezels (max. concentratie 0,01 vezels/cm³ - CODEX Art. VI.3-54) ontstaat en de toepassing voorafgaand wordt gefixeerd/bevochtigd; de individuele elementen zonder machinale werktuigen en zonder breken of gooien een voor een losgemaakt worden; en ten slotte in gesloten verpakking weggevoerd worden naar een erkend afvalpunt (recyclagepark).

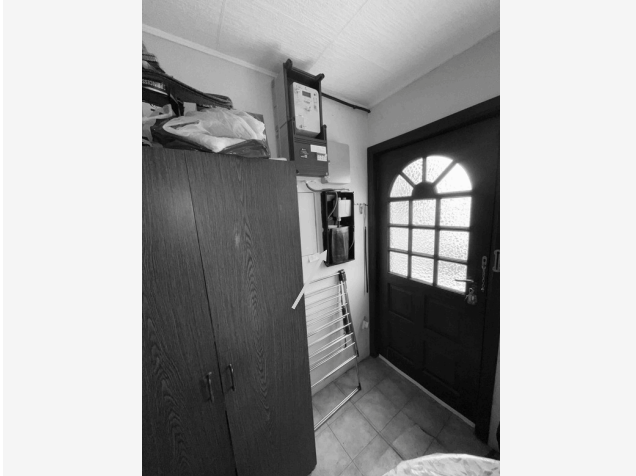
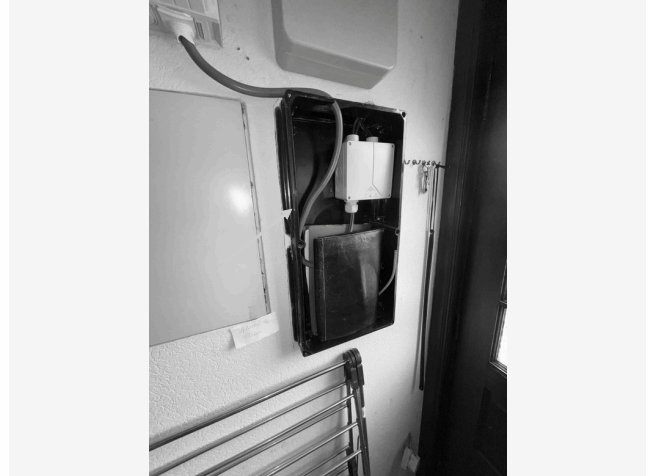
Het asbestmateriaal valt onder de mijlpaal van 2040.

Zorgvuldig beheren

Eindbeoordeling materiaalrisico	Zeer laag materiaalrisico en/of zeer lage kans op vezelvrijgave
---------------------------------	---

Gebondenheid	Categorie 1: hechtgebonden in oorsprong
Asbestsoort (vezeltype)	Crocidoliet aanwezig
Asbestconcentratie	Laag (< 50%)
Afschermingsgraad van het gehele materiaal	Stootvaste afscherming of omkasting
Toestand van het materiaal	Onbeschadigd, niet verweerd

Beschrijving	Elektriciteitsmeter bakeliet
Omgeving	Binnen
Primaire drager	Communicatie en elektrische infrastructuur en uitrusting
Asbestmateriaal	Plaat, paneel, tablet - Type Bakeliet
Bindmiddel van asbestmateriaal	Kunststof of -hars
Gebondenheid op basis van bindmiddel	Hecht
Hoeveelheid (oppervlakte - dikte - aantal)	• 0,20 m ² - 0,40 cm - 1 stuk
Totaal volume	< 0,001 m ³
Eenvoudig bereikbaar	Ja
Bevestigingswijze	• Geschroefd
Identificatiemethode	Vaststelling zonder monstername
Destructieve handeling voor identificatie	Nee
Opmerking	De hoeveelheid is een schatting en kan afwijken van de werkelijke toestand.

- Zorg voor een veilig beheer. Vermijd het beschadigen van het asbestmateriaal. Controleer de toestand jaarlijks op wijzigingen.

- Eenvoudige handelingen: mag via doe-het-zelf of door werknemer(s) met opleidingsattest eenvoudige handelingen
Te verwijderen door de netbeheerder.

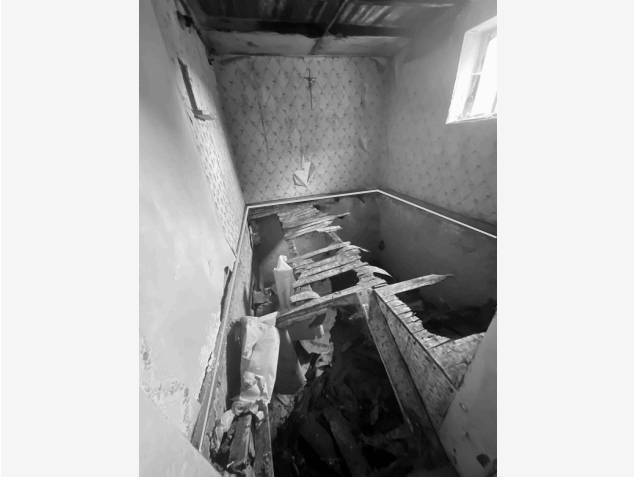
Tijdelijke beperking

Reden: Het onderzoek kan niet uitgevoerd worden binnen de bepalingen van de Welzijnswet.

Uitleg van de asbestdeskundige: Gevaar op instorten.

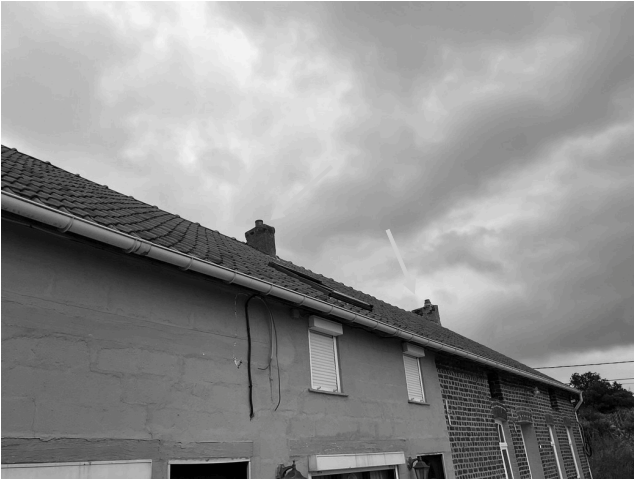
Tijdelijke beperking

Reden: Het te onderzoeken materiaal situeert zich hoger dan 3,50 m te rekenen vanaf een veilige ondergrond

Uitleg van de asbestdeskundige: De schoorsteen bevat binnenin mogelijk een asbestcement rookgaskanaal. Laat dit onderzoeken bij eventuele werken.

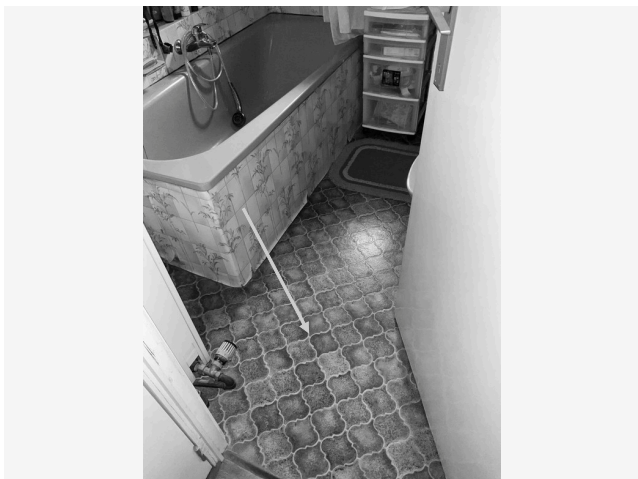
Fiche 7: vinylvloerbedekking badkamer (niet verdacht)

-soepel zeil met een onderkant van kunststof (plastic) of foam (schuim)

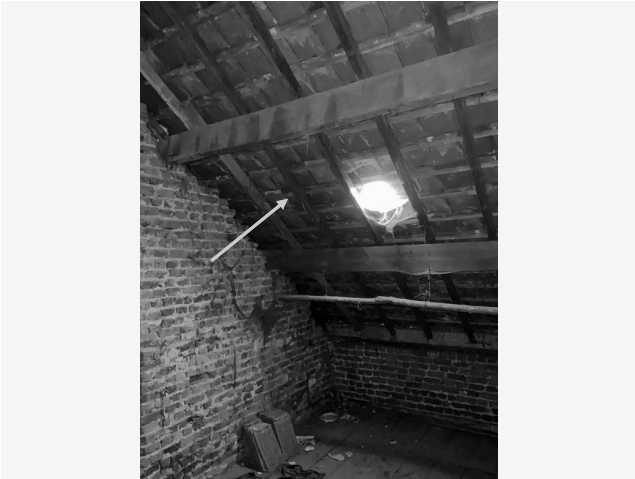
Fiche 8: Geen onderdak aangetroffen

Na het optillen van een pan of controle op zolder werd geen asbestverdacht onderdak aangetroffen. Dit betekent niet dat er geen onderdak aanwezig kan zijn op plaatsen die niet gecontroleerd werden. Bij werken, laat een eventueel aangetroffen onderdak controleren op aanwezigheid van asbest.

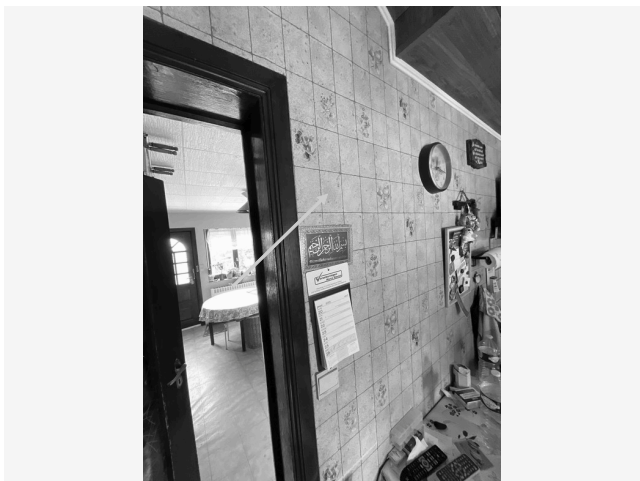
Wanden & Plafonds vervaardigd uit houten/kunststof Klikpanelen.

Mogelijk pleister aanwezig, aanvullend destructief onderzoek uit te voeren.

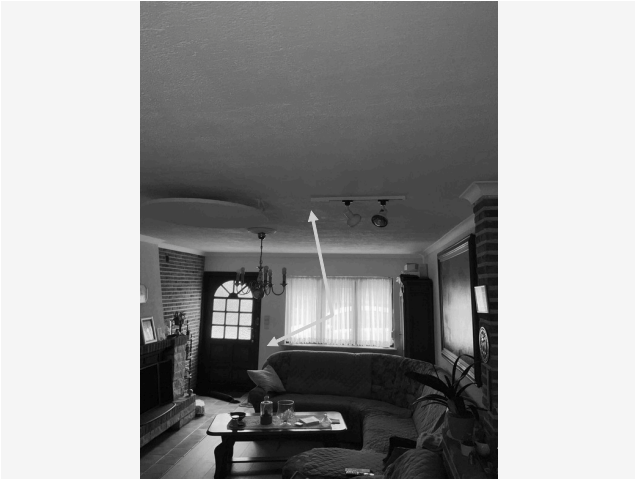
wanden en/of plafonds vervaardigd uit gipsplaten.

Mogelijk pleister aanwezig achter de constructie en/of als afsmeerlaag tussen de platen. (afsmeerlaag niet waarneembaar)

Aanvullend destructief onderzoek uit te voeren.

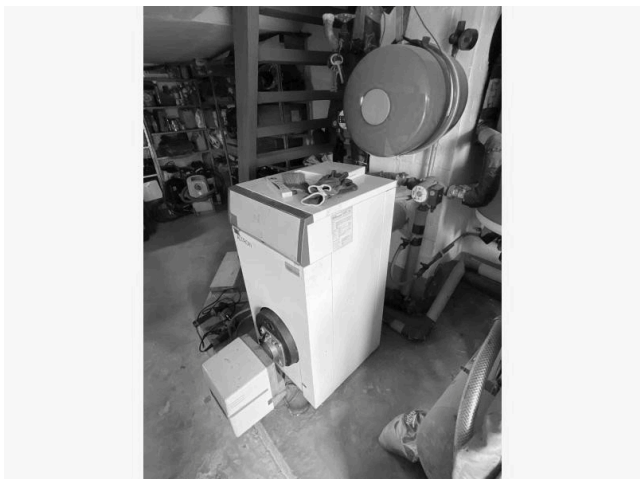
Fiche 11: Recente CV Ketel

Verwarmingstoestel met een bouwjaar na 2001 (zie bijlage)

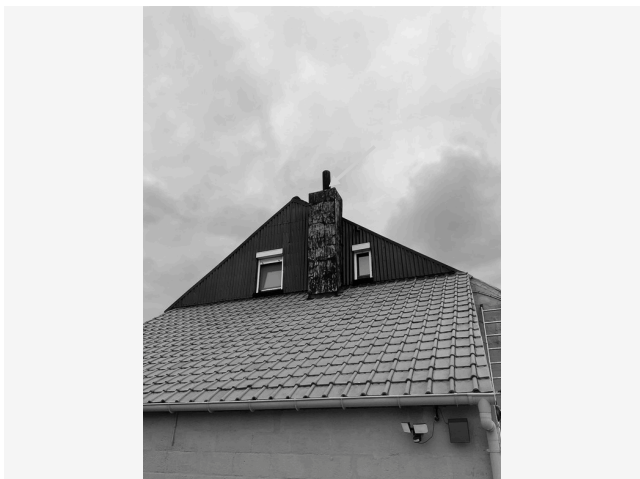
Een gresbuis is een buis die gemaakt is van gebakken klei, vaak met een glazuurlaag, waardoor ze waterdicht zijn.

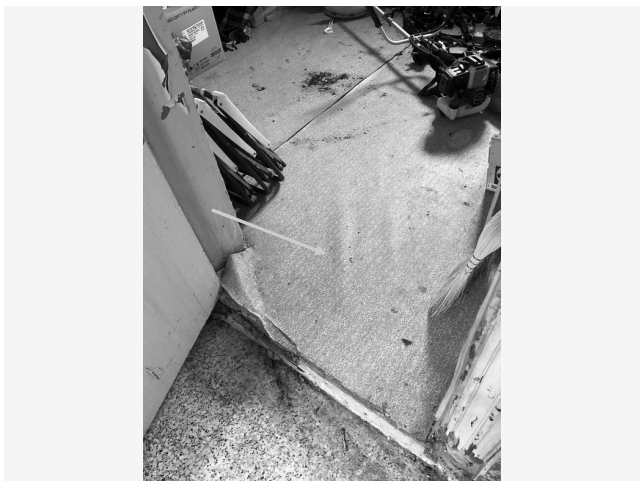
Fiche 13: vinylvloerbedekking (niet verdacht)

-buigzaam zeil met een dikke, bruine, harige onderzijde.

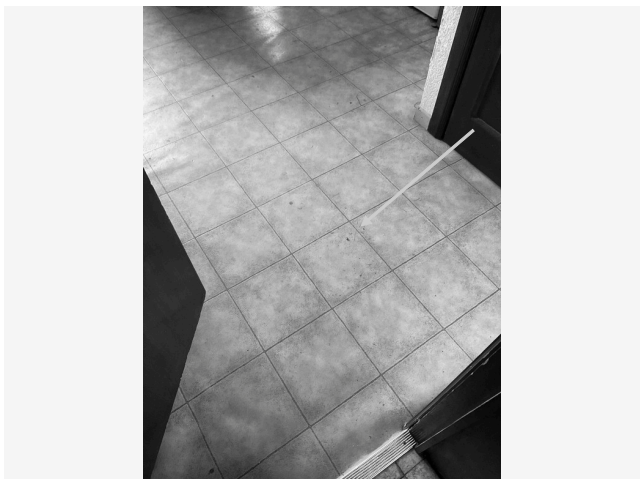
Fiche 14: vinylvloerbedekking (niet verdacht)

-soepel zeil met een onderkant van kunststof (plastic) of foam (schuim)

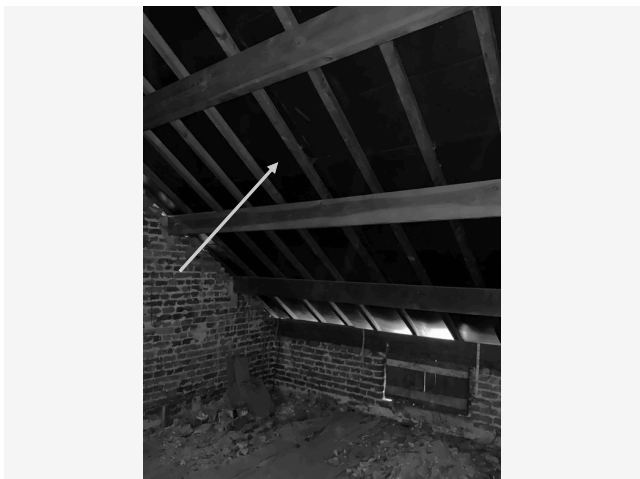
Fiche 15: Onderdak kunststof

Onderdak uit Kunststof.

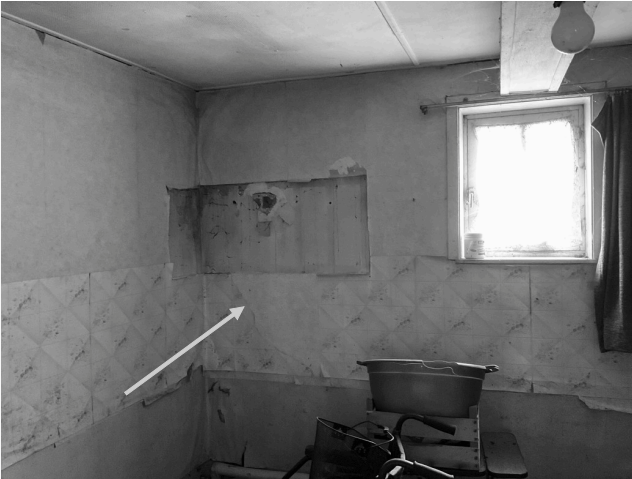
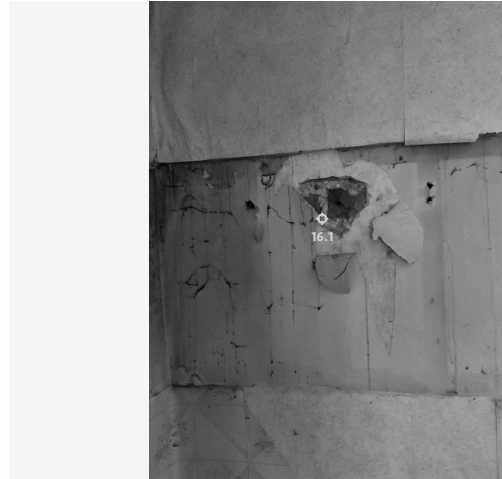
Fiche 16: Pleisterwerk wanden

Geen asbest

#	Type	Referentie	Resultaat
16.1	Mengmonster	Mn1 pleister wand	Geen asbest

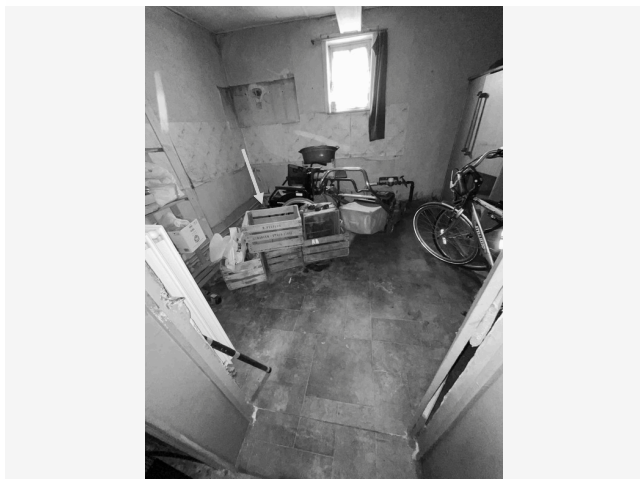
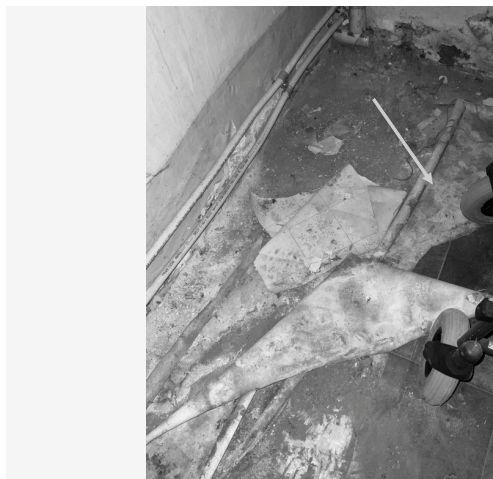
Fiche 17: Vinylvloerbedekking

Geen asbest

#	Type	Referentie	Resultaat
17.1	Puntmonster	Mn2 vinylvloer berging	Geen asbest
