# Asbestinventarisatattest

Sint-Truidensesteenweg 341, 3300 Tienen

Attestnummer : 20251030-000137.000

## Zone 1: ééngezinswoning

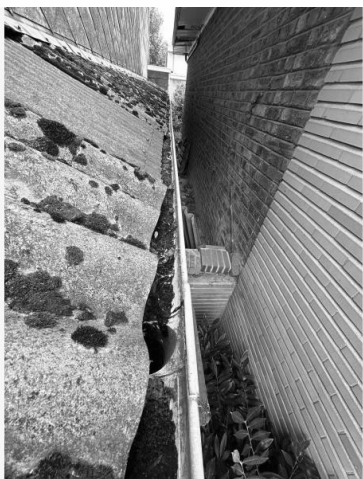
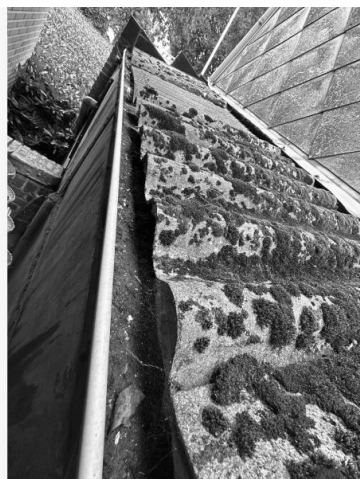
## Fiche 1: Gecontamineerd sediment in dakgoot berghok

Asbestmateriaal – afvalstof

Het asbestmateriaal valt onder de mijlpaal van 2040.

| Beschrijving | Gecontamineerd sediment in dakgoot berghok |
| Bron van de resten | Mos gecontamineerd door asbestdeeltjes afkomstig van golfplaten dak en leien zijgevel. |
| Gebondenheid resten | Niet hecht |

Dringend verwijderen

- Verwijder het asbestafval.
- Voer bijkomende staalname(s) uit.

- Eenvoudige handelingen: enkel door erkend asbestverwijderaar  
Niet-hechtgebonden buitentoepassing die veilig verwijderd kan worden onder de noemer eenvoudige handelingen.

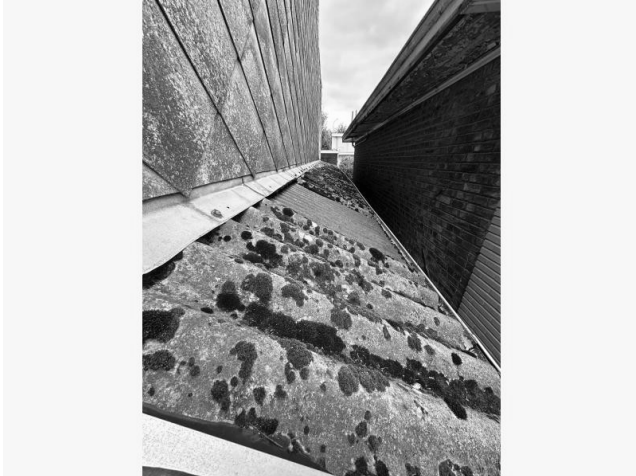
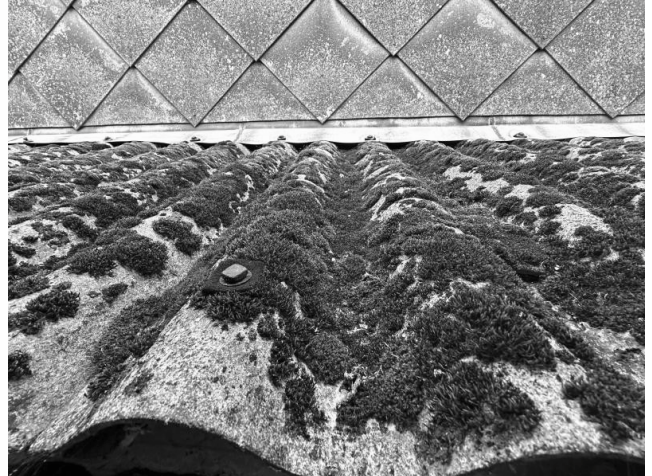
## Fiche 2: Golfplaten dak berghok

Het asbestmateriaal valt onder de mijlpaal van 2034.

| Eindbeoordeling materiaalrisico | Hoog materiaalrisico en/of hoge kans op vezelvrijgave |

| Asbestsoort (vezeltype) | Crocidoliet aanwezig |
| Toestand van het materiaal | Matig beschadigd, matig verweerd |

Dringend verwijderen

- Verwijder dit asbestmateriaal zo snel mogelijk. Volg de toestand goed op.
- Hemelwater dat afspoelt van asbestcement daken of gevels kan asbestdeeltjes bevatten. Gebruik het enkel voor gesloten circuits (bv. spoelen toiletten). Reinig na het vervangen van het dak of de gevel de dakgoten en regenwaterput of -ton om asbesthoudend sediment of slib te verwijderen
- Voer bijkomende staalname(s) uit.

- Eenvoudige handelingen: mag via doe-het-zelf of door werknemer(s) met opleidingsattest eenvoudige handelingen  
Hechtgebonden buitentoepassing die veilig verwijderd kan worden onder de noemer eenvoudige handelingen.

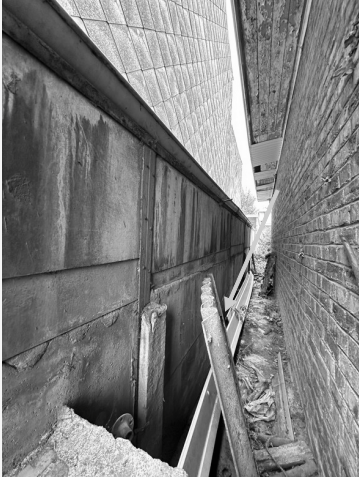
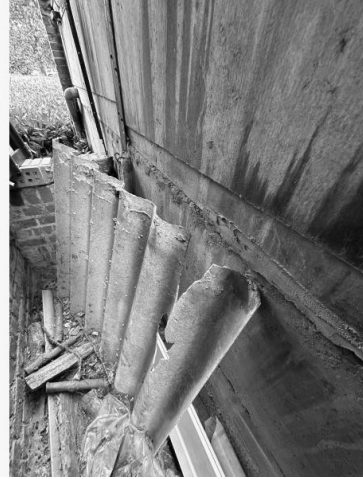
## Fiche 3: Afval van een golfplaat naast berghok

Het asbestmateriaal valt onder de mijlpaal van 2040.

Dringend verwijderen

- Verwijder het asbestafval.
- Voer bijkomende staalname(s) uit.

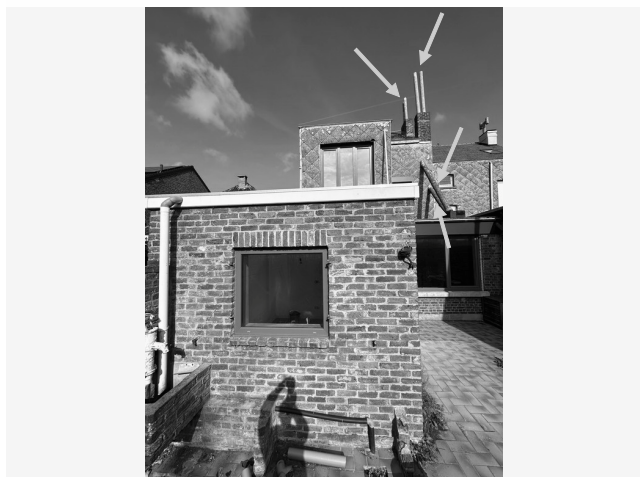
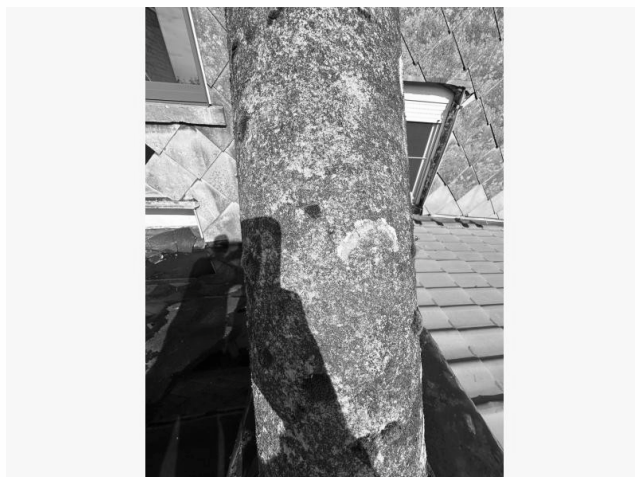
## Fiche 4: Rookgaskanalen uit asbestcement op het dak

| Opmerking | <p>Door bemossing is dit in de categorie Matig beschadigd, matig verweerd. er is verboden deze te ontmossen of schoon te maken met hogedruk reiniger en/of borstels.</p> <p>Crocidoliet is een aanname bij gebrek aan staalname.</p> <p>Een staalname kan een andere asbestsoort met zich meebrengen en de risico beoordelig beïnvloeden</p> <p>Deze zorgen voor een niet-asbestveilige toestand</p> |

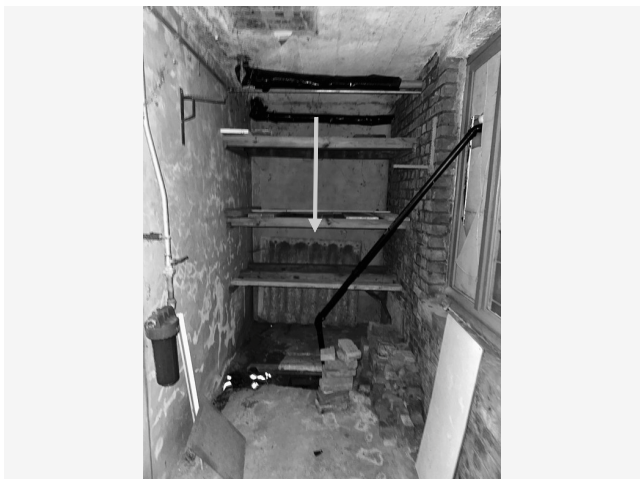
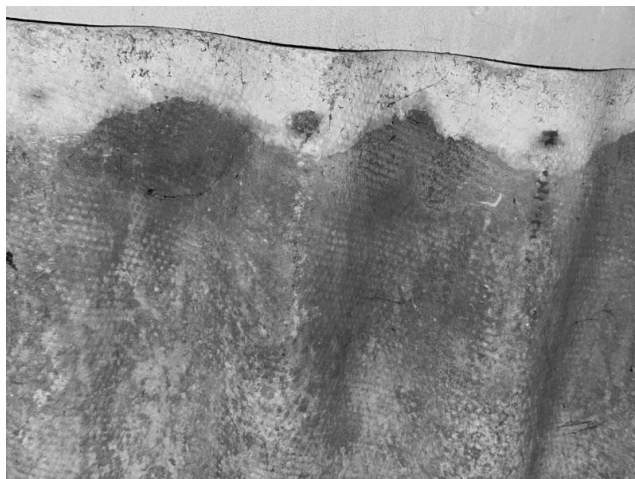
## Fiche 5: Afval van een golfplaat in de kelder

Asbestmateriaal - afvalstof

Als dit materiaal verwijderd kan worden zonder het te breken, te beschadigen... , dan mag met dit met eenvoudige handelingen. Vermijd stofvorming en stofverspreiding op elk moment van de werken. Bevochtig of fixeer het materiaal.

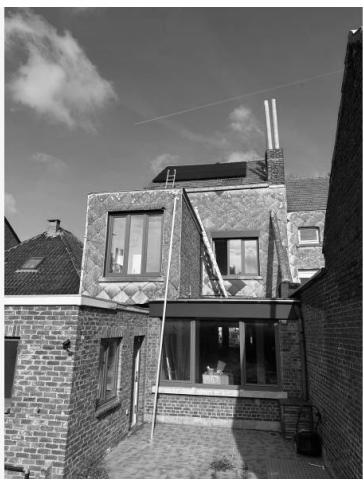
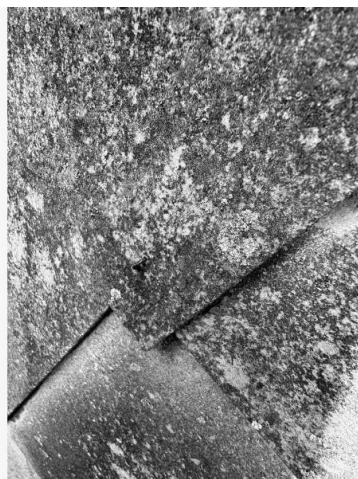
## Fiche 6: Gevelleien uit asbestcement aan achtergevel en zijgevel

| Opmerking | <p>Oppervlakte is een beredeneerde schatting van de oppervlakte.</p> <p>Men praat hier over de netto oppervlakte en houdt geen rekening met de bruto oppervlakte.</p> <p>Er worden geen rechten verleend aan de oppervlakte</p> <p>Dikte is een schatting.</p> <p>Er werd geen staal genomen. Opdrachtgever begrijpt dat daarom moet worden aangenomen dat deze toepassing asbest bevat, tot tegendeel wordt bewezen.</p> |

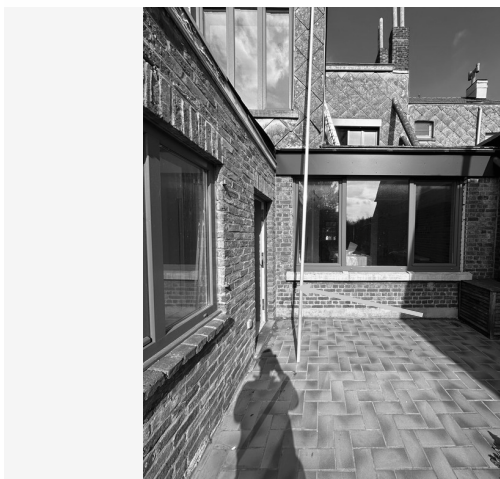
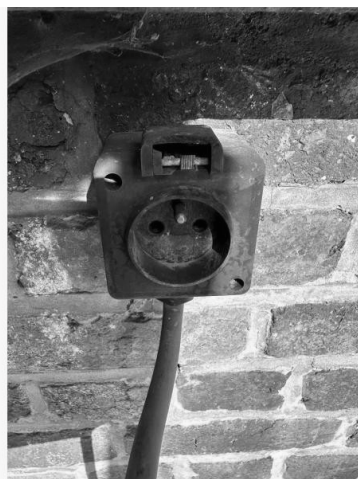
## Fiche 8: Bakeliete stopcontacten of schakelaars woning

| Opmerking | Deze oppervlakte is niet gemeten maar eerder symbolisch voor alle aanwezige armaturen. |

Nat werken: zet elektriciteit af en Bevochtig het gebied rond het armatuur om het vrijkomen van stof te minimaliseren. Dit vermindert de kans dat asbestvezels in de lucht komen.

Voorzichtig demonteren: Gebruik gereedschap dat minimale schade en verstoring veroorzaakt. Tril- en slagwerktuigen zijn te vermijden omdat deze de verspreiding van asbestvezels in de lucht kunnen bevorderen.

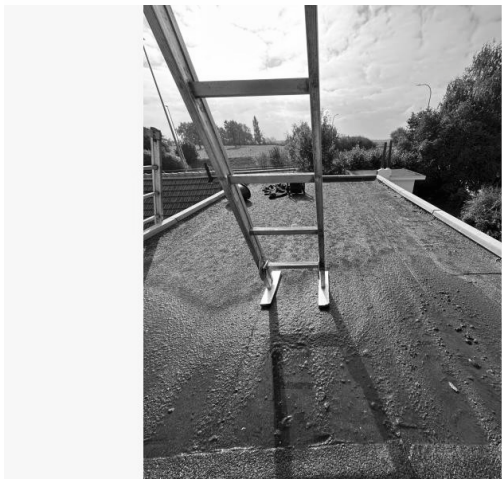
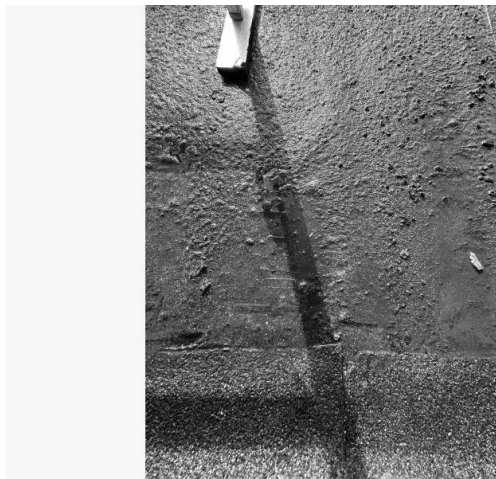
| Identificatiemethode | Vaststelling zonder monstername<br><br>Motivatie: Groot risico op structurele gevolgschade (lekschade, werking installatie,...) |
| Opmerking | <p>Roofing wordt als asbesthoudend beschouwd, enkel monstername en analyse door erkend labo kan de aanwezigheid van asbest uitsluiten. Eventueel aanwezige oude asbestverdachte onderliggende roofinglagen, die bij werken dienen onderzocht te worden.</p> <p>De oppervlakte is een beredeneerde schatting , waaraan geen rechten worden verleend.</p> <p>Er werd geen monster genomen. Opdrachtgever begrijpt dat daarom moet worden aangenomen dat deze toepassing asbest bevat, tot tegendeel wordt bewezen .</p> <p>ook de kans op lekken maakt dat een mostername niet evident was zonder schade aan te richten</p> |

Als dit materiaal verwijderd kan worden zonder het te breken, te beschadigen... , dan mag met dit met eenvoudige handelingen. Vermijd stofvorming en stofverspreiding op elk moment van de werken. Bevochtig of fixeer het materiaal.

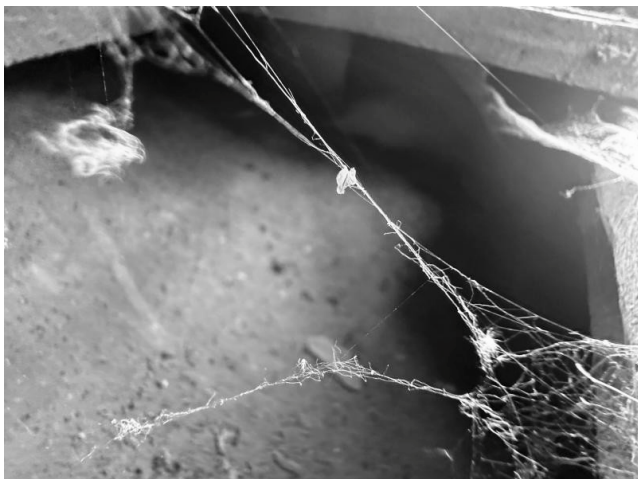
## Fiche 10: Onderdak woning

Advies

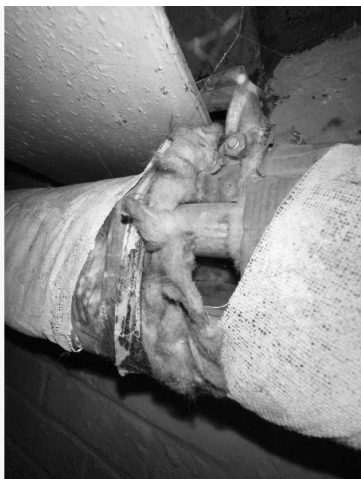
## Fiche 11: Buisisolatie kelder

Advies

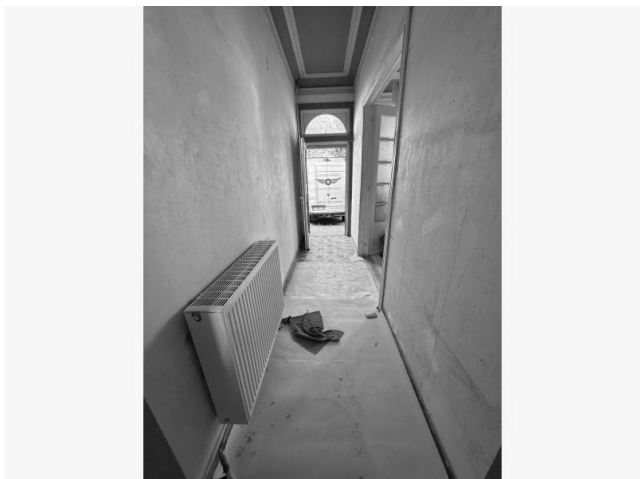
## Fiche 12: Lijmlaag onder de vloertegels woning

Advies

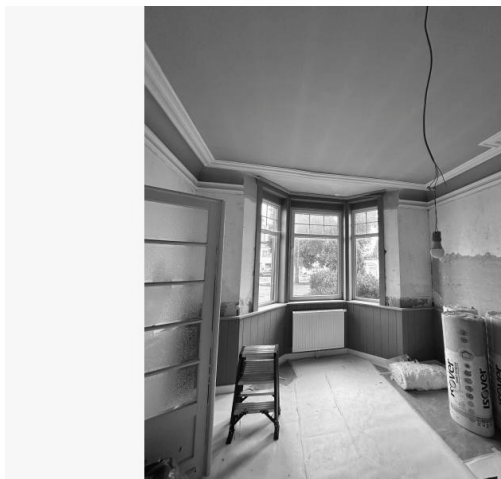
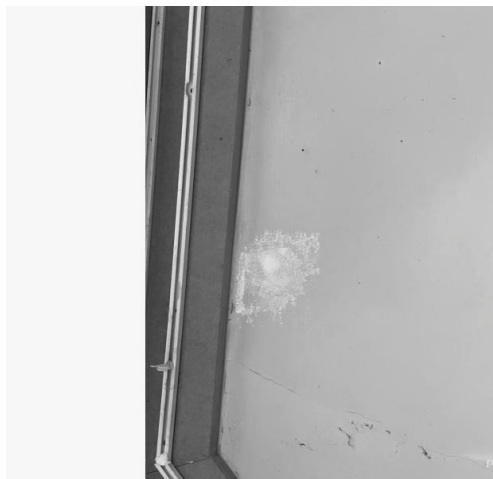
## Fiche 13: Beploistering op de plafonds woning

Geen asbest

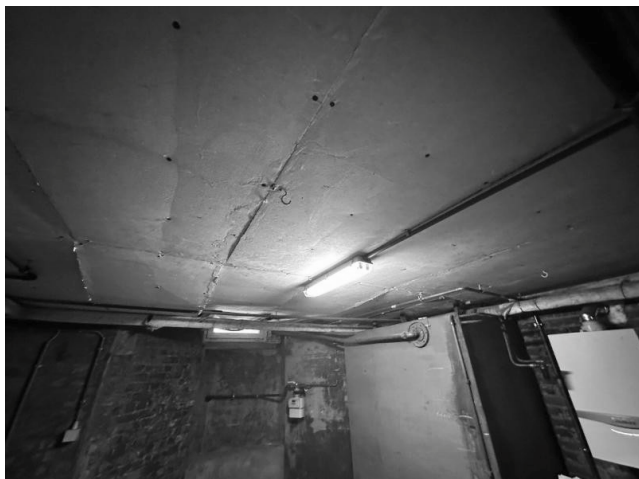
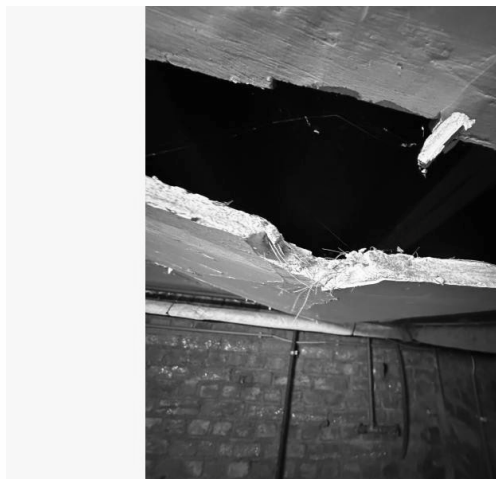
## Fiche 14: Beplating aan plafond kelder

Geen asbest

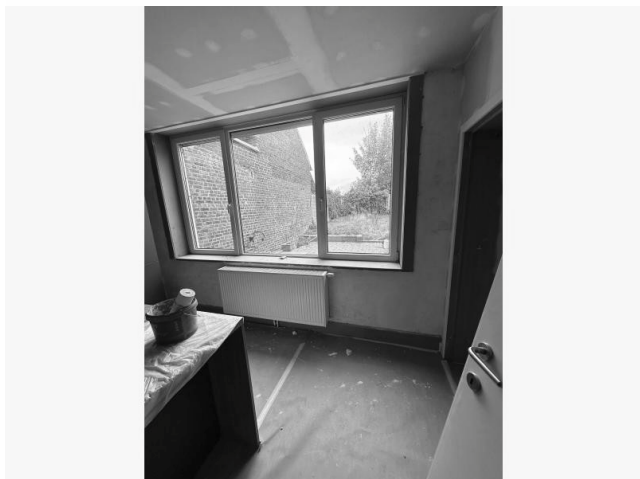
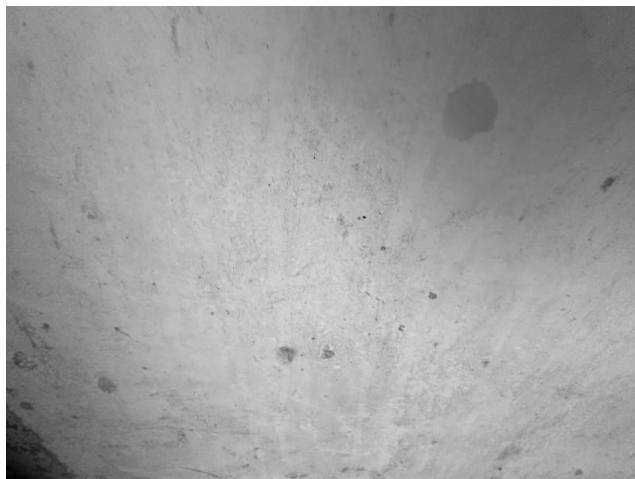
## Fiche 15: Beploistering op de muren woning

Geen asbest

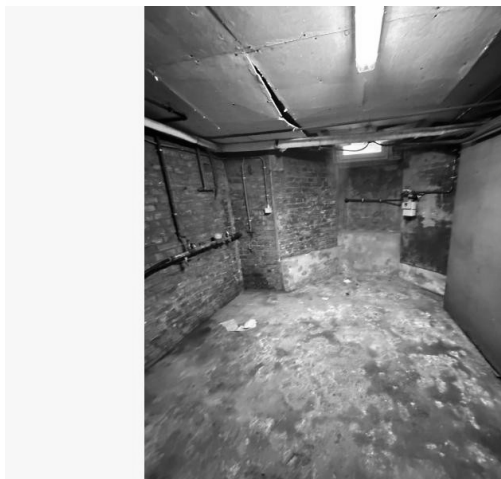
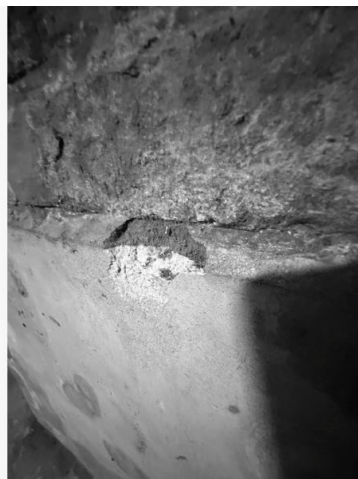
## Fiche 16: Cementen smeerlaag kelder

Geen asbest
