# Asbestinventarisatie

Kerselaarlaan 25, 3360 Bierbeek

Attestnummer : 20251208-000213.000

**Niet-asbestveilig**

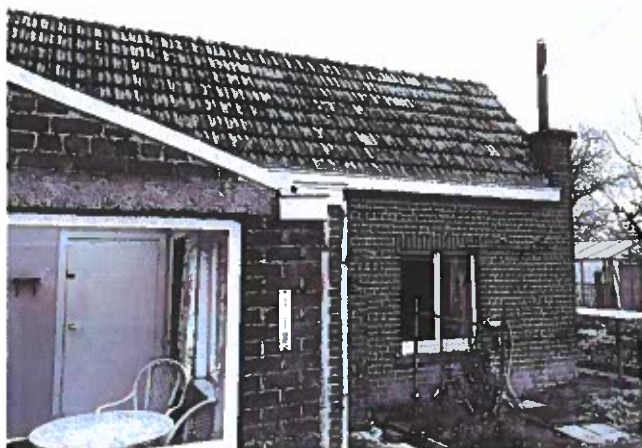
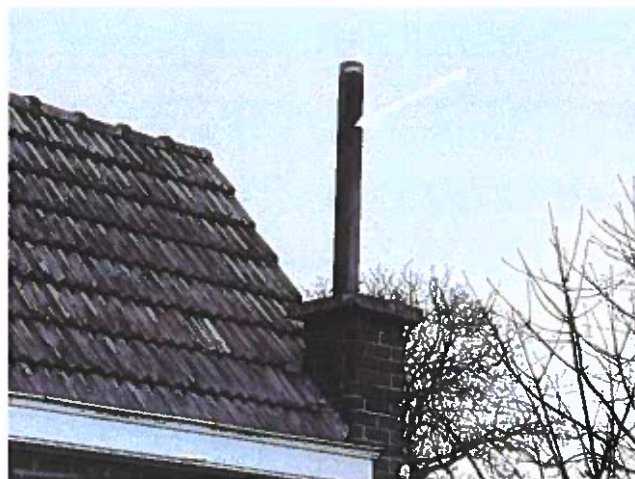
| Eindbeoordeling materiaalrisico | Verhoogd materiaalrisico en/of verhoogde kans op vezelvrijgave |

| Asbestsoort (vezeltype) | Crocidoliet aanwezig |
| Asbestconcentratie | Laag (< 50%) |
| Af schermingsgraad van het gehele materiaal | Geheel of deels (ook) vrij aan binnenluchtstromen |
| Toestand van het materiaal | Licht beschadigd, licht verweerd. Intact calciumsilicaatmateriaal of categorie III 'gebondenheid' |

| Beschrijving | Schouwbus 'in open systeem' |
| Opmerking | Schouwbus in een 'open systeem' wil zeggen dat er in het verlengde van deze schouwbus een (open)haard, kachel is aangesloten of gebruikt wordt als ventilatie. De hoeveelheid is een schatting. |

Verwijderen

- Zorg voor een veilig beheer. Vermijd het beschadigen van het asbestmateriaal. Controleer de toestand jaarlijks op wijzigingen.

- Eenvoudige handelingen: mag via doe-het-zelf of door werknemer(s) met opleidingsattest eenvoudige handelingen  
Bij het uitvoeren van eenvoudige handelingen, zoals toegestaan via doe-het-zelfmethoden of door werknemers met een opleidingsattest, is het gebruik van de juiste persoonlijke beschermingsmiddelen (PBM's) verplicht om blootstelling aan asbestvezels te voorkomen. Wij adviseren echter om asbest te laten verwijderen door een werknemer met opleidingscertificaat. Maar het is ook toegestaan via de doe-het-zelfmethode, mits de juiste voorzorgsmaatregelen en PBM's in acht worden genomen. De te gebruiken PBM's zijn:
  - FFP3-mondmasker of halfgelaatsmasker met P3 filter
  - wegwerpovertal (Tyvek CATIII, type 5 en 6)
  - afwasbaar schoeisel

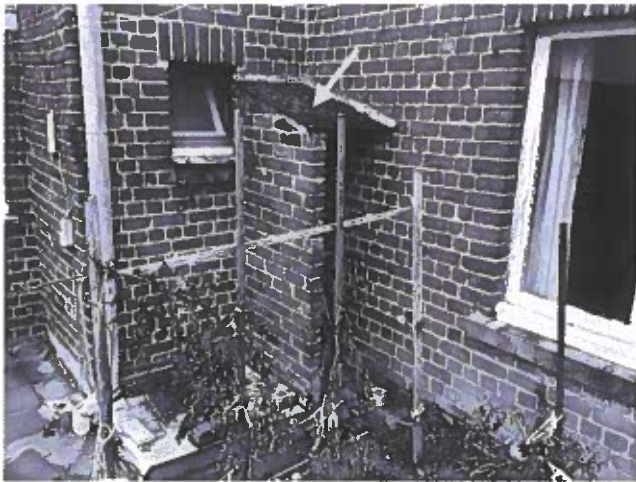
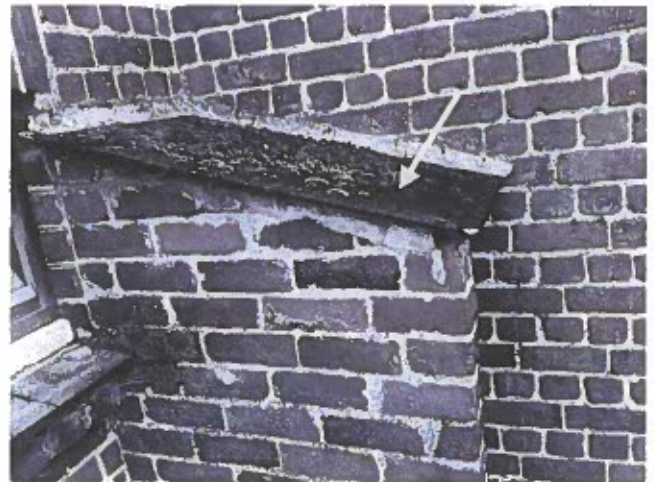
Verhoogd materiaalrisico en/of verhoogde kans op vezelvrijgave

Alleen chrysotiel

Matig beschadigd, matig verweerd

| # | Type | Referentie | Resultaat |
|---|---|---|---|
| 2.1 | Puntmonster | M04 | Chrysotiel |

| Beschrijving | Afdakbedekking - Dakleien |

Verwijderen

- Zorg voor een veilig beheer. Vermijd het beschadigen van het asbestmateriaal. Controleer de toestand jaarlijks op wijzigingen.
- Hemelwater dat afspoelt van asbestcement daken of gevels kan asbestdeeltjes bevatten. Gebruik het enkel voor gesloten circuits (bv. spoelen toiletten). Reinig na het vervangen van het dak of de gevel de dakgoten en regenwaterput of -ton om asbesthoudend sediment of slib te verwijderen

- Eenvoudige handelingen: mag via doe-het-zelf of door werknemer(s) met opleidingsattest eenvoudige handelingen  
Bij het uitvoeren van eenvoudige handelingen, zoals toegestaan via doe-het-zelfmethoden of door werknemers met een opleidingsattest, is het gebruik van de juiste persoonlijke beschermingsmiddelen (PBM's) verplicht om blootstelling aan asbestvezels te voorkomen. Wij adviseren echter om asbest te laten verwijderen door een werknemer met opleidingscertificaat. Maar het is ook toegestaan via de doe-het-zelfmethode, mits de juiste voorzorgsmaatregelen en PBM's in acht worden genomen. De te gebruiken PBM's zijn:
  - FFP3-mondmasker of halfgelaatsmasker met P3 filter

- De toepassingen dienen in zijn geheel, zonder te breken en zonder stofvorming, verdere vergruizing verwijderd te worden. Gebruik hiervoor een vernevelaar of fixeermiddel om het asbestmateriaal eerst te fixeren.

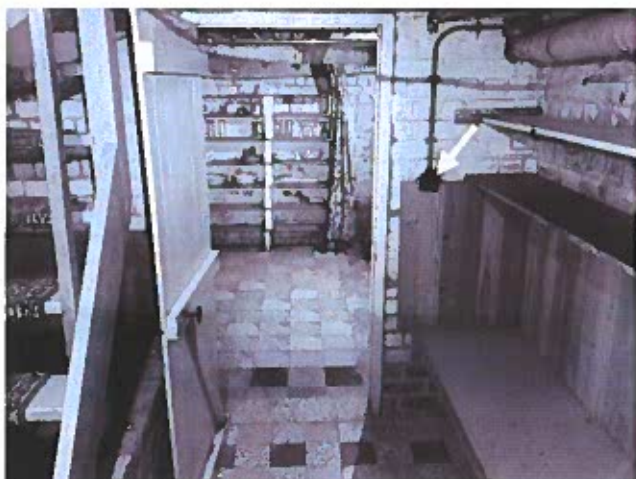
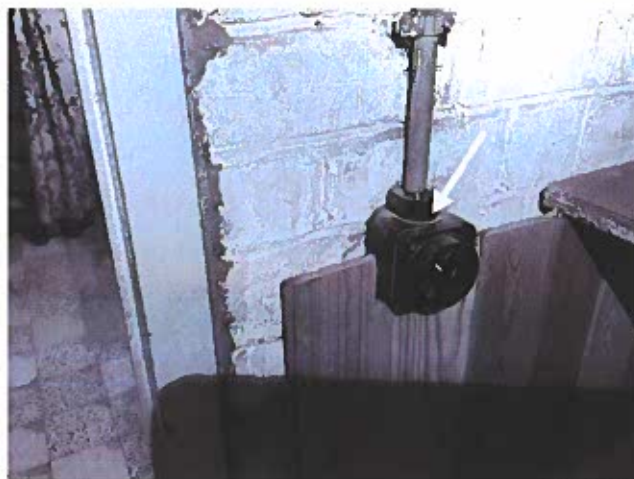
## Fiche 3: Bakeliet – Stopcontacten & schakelaars (binnen)

| Identificatiemethode | <p>De asbestdeskundige beoordeelt het materiaal als asbestverdacht en dus asbesthoudend, en dit zonder monstername.</p> <p>Motivatie: De monstername brengt andere schade aan dan schade die inherent is aan de monstername.</p> |

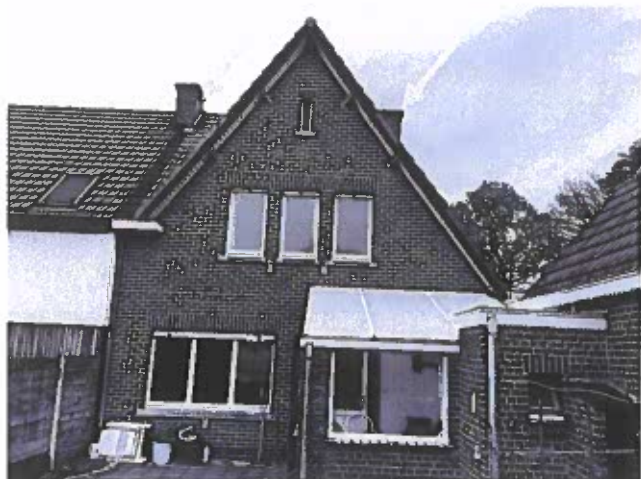
| Beschrijving | Type | Actie |
|---|---|---|
| 7. Binnenzijde en bovenzijde van de schouw | Beperking | - |

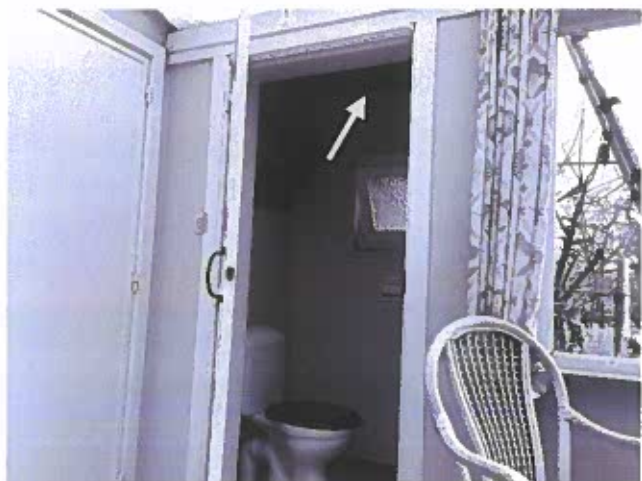
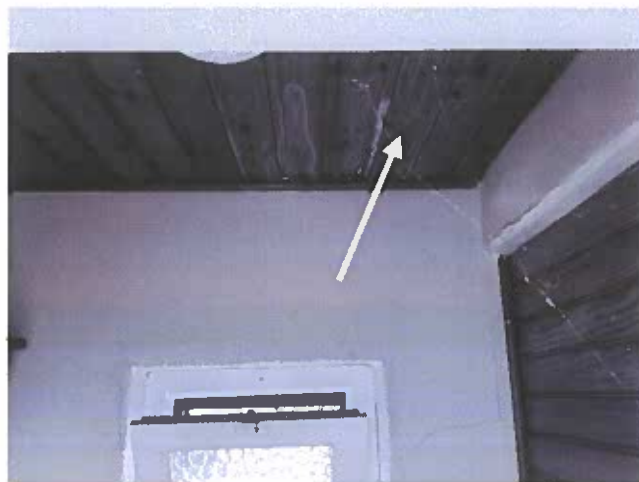
## Fiche 24: Plafondafwerking in gipskarton/hout/pvc

| Beschrijving | Notitie | Terug te vinden op plannen |
|---|---|---|
| Fiche 24: Plafondafwerking in gipskarton/hout/pvc | Het plafond bestaat uit niet-asbestverdachte gipskartonplaten/hout-/pvc platen . Zonder destructie is het niet mogelijk om na te gaan of er asbestverdachte materialen aanwezig zijn achter de gipskartonplaten/hout-/pvc platen. | Plan 1.3: Gelijkvloers |

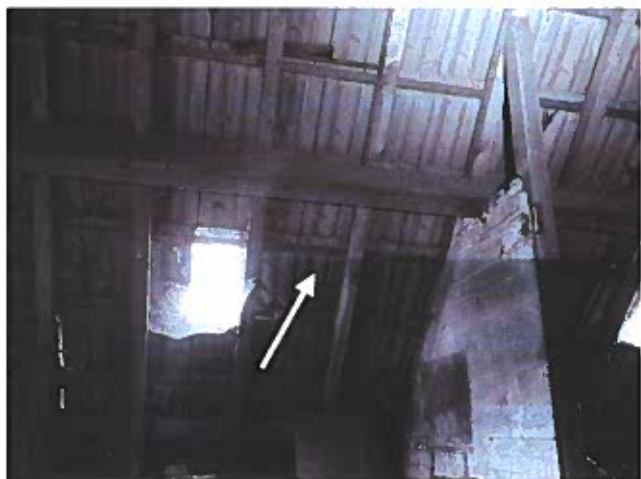
### Fiche 26: Onderdak- niet aanwezig

| Beschrijving | Notitie | Terug te vinden op plannen |
|---|---|---|
| Fiche 26: Onderdak- niet aanwezig | Geen asbestverdachte materialen onder de dakbedekking (onderdak,...) aanwezig. | Plan 1.5: 1 ste verdieping<br>Plan 1.10: Zolderverdieping |
