# Asbestinventarisatattest

Ossenwegstraat 80, 3440 Zoutleeuw

Attestnummer : 20251209-000087.000

Uitgegeven op : 09.12.2025

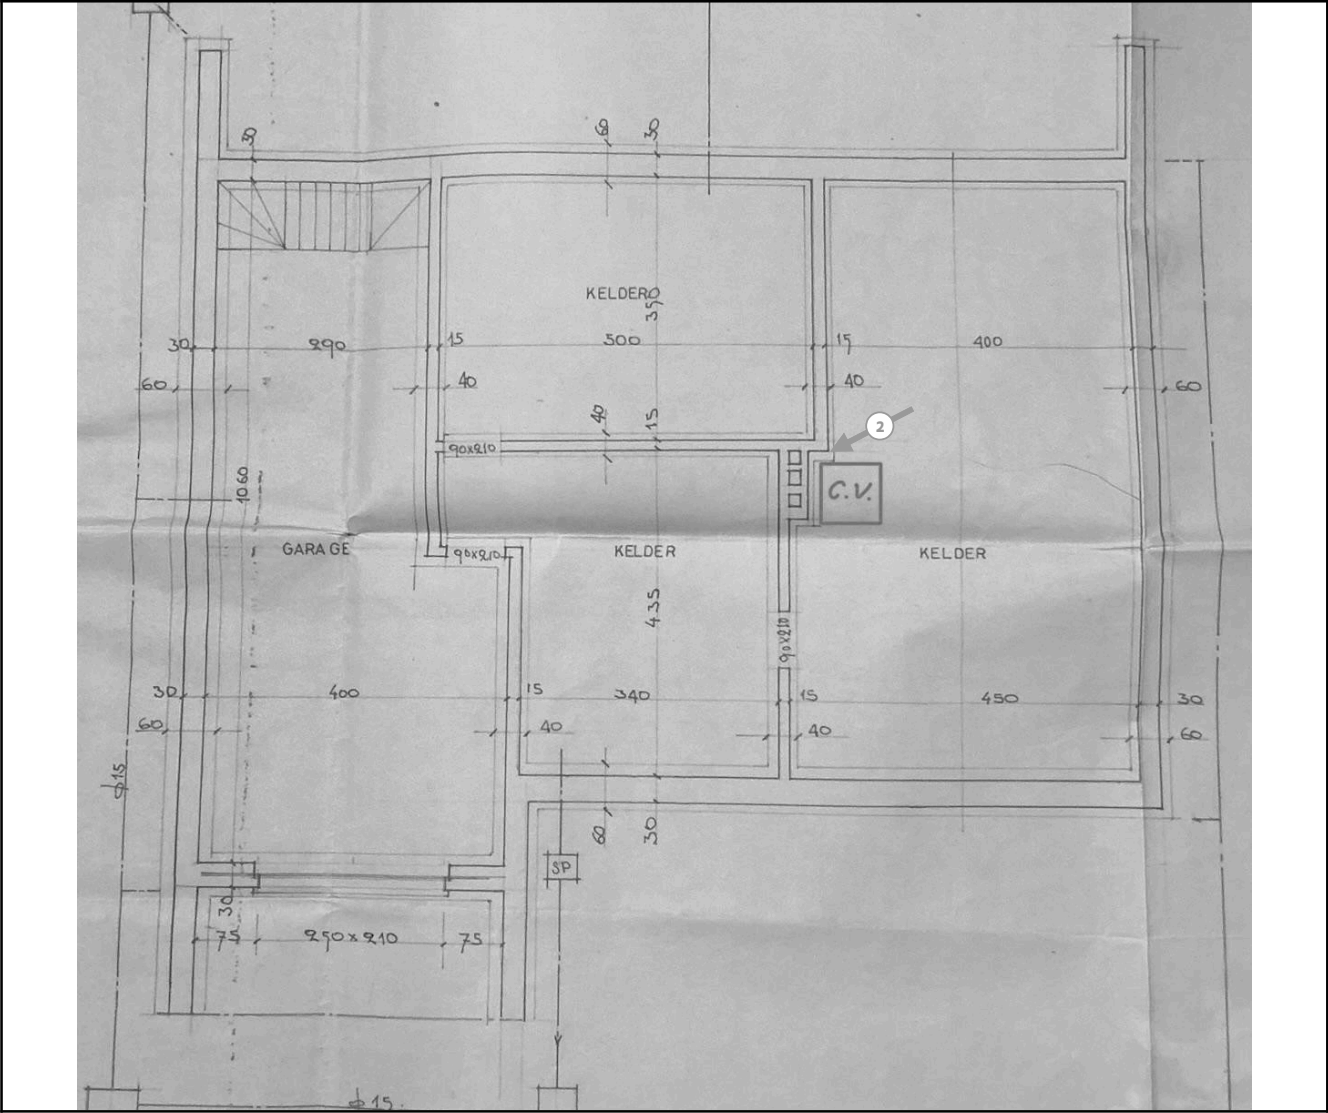
# Plan 1.7: Kelder

| Beschrijving | Type | Actie |
|---|---|---|
| 2. Roetluik | Asbestmateriaal | <button>Verwijderen</button> |

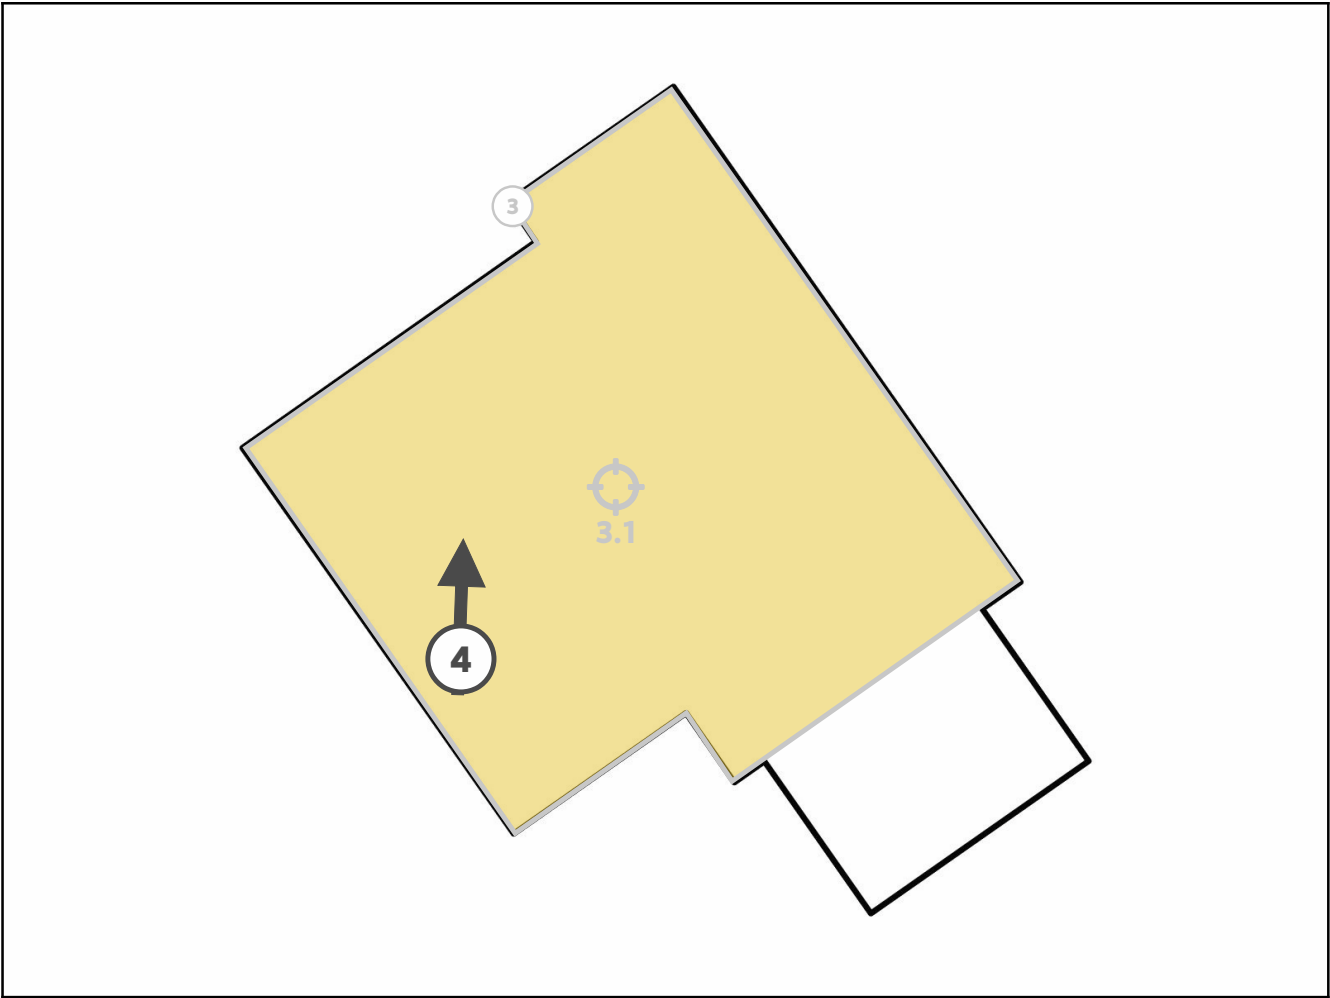
# Plan 1.8: Woning plan

| Beschrijving | Type | Actie |
|---|---|---|
| 3. Onderdak cementplaat | Asbestmateriaal | Zorgvuldig beheren |
| 4. Binnenzijde en bovenzijde van de schouw | Beperking | - |

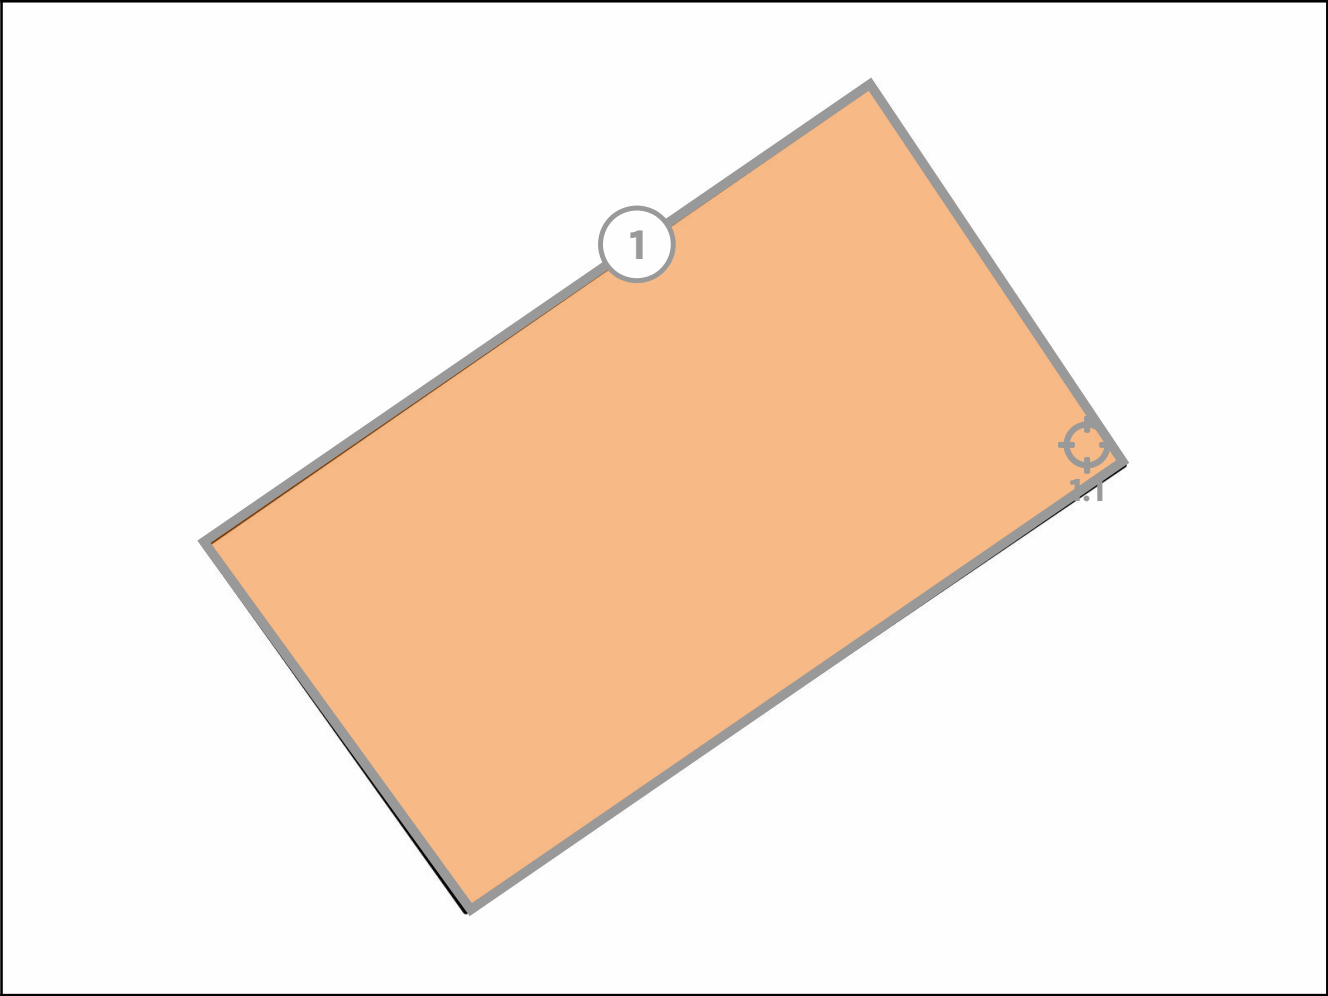
## Plan 2.1: Tuinhuis plan

| Beschrijving | Type | Actie |
|---|---|---|
| 1. dakbedekking - golfplaten | Asbestmateriaal | <div>Verwijderen</div> |

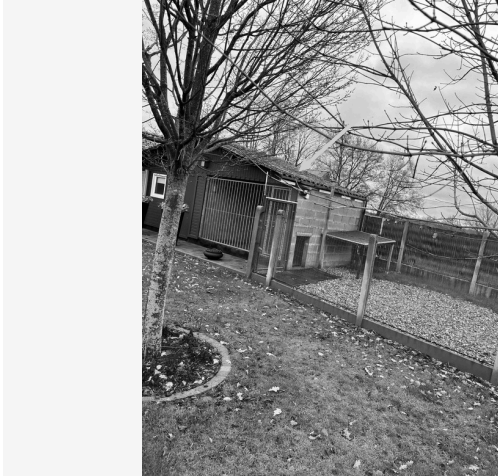
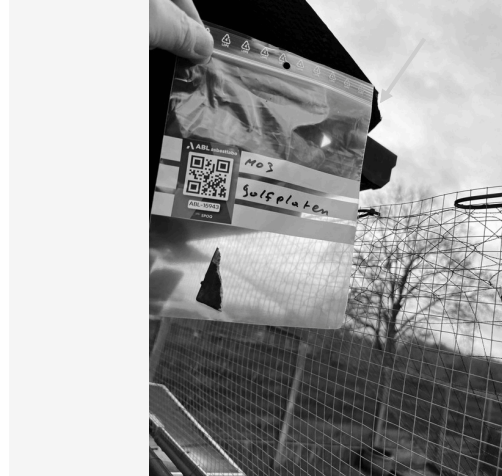
## Fiche 1: dakbedekking - golfplaten

Het asbestmateriaal valt onder de mijlpaal van 2034.

| Eindbeoordeling materiaalarisico | Verhoogd materiaalarisico en/of verhoogde kans op vezelvrijgave |

| Gebondenheid | Categorie 1: hechtgebonden in oorsprong |
| Asbestsoort (vezeltype) | Alleen chrysotiel |
| Asbestconcentratie | Laag (< 50%) |
| Afschermingsgraad van het gehele materiaal | Geheel of deels (ook) vrij aan de binnenlucht |
| Toestand van het materiaal | Matig beschadigd, matig verweerd |

| # | Type | Referentie | Resultaat |
|---|---|---|---|
| 1.1 | Puntmonster | M03 | Chrysotiel |

Verwijderen

- Zorg voor een veilig beheer. Vermijd het beschadigen van het asbestmateriaal. Controleer de toestand jaarlijks op wijzigingen.
- Hemelwater dat afspoelt van asbestcement daken of gevels kan asbestdeeltjes bevatten. Gebruik het enkel voor gesloten circuits (bv. spoelen toiletten). Reinig na het vervangen van het dak of de gevel de dakgoten en regenwaterput of -ton om asbesthoudend sediment of slib te verwijderen

- Eenvoudige handelingen: mag via doe-het-zelf of door werknemer(s) met opleidingsattest eenvoudige handelingen  
Bij het uitvoeren van eenvoudige handelingen, zoals toegestaan via doe-het-zelfmethoden of door werknemers met een opleidingsattest, is het gebruik van de juiste persoonlijke beschermingsmiddelen (PBM's) verplicht om blootstelling aan asbestvezels te voorkomen. Wij adviseren echter om asbest te laten verwijderen door een werknemer met opleidingscertificaat. Maar het is ook toegestaan via de doe-het-zelfmethode, mits de juiste voorzorgsmaatregelen en PBM's in acht worden genomen. De te gebruiken PBM's zijn:
  - FFP3-mondmasker of halfgelaatsmasker met P3 filter

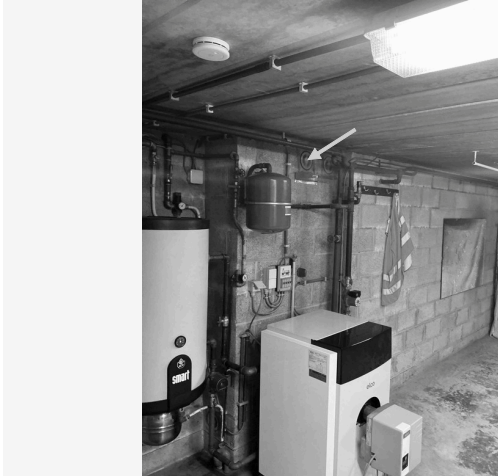
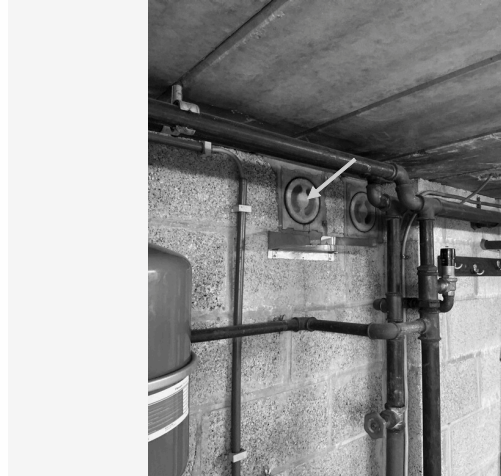
Het asbestmateriaal valt onder de mijlpaal van 2040.

| Eindbeoordeling materiaalsrisico | Verhoogd materiaalsrisico en/of verhoogde kans op vezelvrijgave |

| Asbestsoort (vezeltype) | Crocidoliet aanwezig |
| Toestand van het materiaal | Licht beschadigd, licht verweerd. Intact calciumsilicaatmateriaal of categorie III 'gebondenheid' |

| Beschrijving | Roetluik |
| Asbestmateriaal | Brandwerende afsluiting (prefab geheel) - Luik |

Verwijderen

- Zorg voor een veilig beheer. Vermijd het beschadigen van het asbestmateriaal. Controleer de toestand jaarlijks op wijzigingen.

- Eenvoudige handelingen: mag via doe-het-zelf of door werknemer(s) met opleidingsattest eenvoudige handelingen  
Bij het uitvoeren van eenvoudige handelingen, zoals toegestaan via doe-het-zelfmethoden of door werknemers met een opleidingsattest, is het gebruik van de juiste persoonlijke beschermingsmiddelen (PBM's) verplicht om blootstelling aan asbestvezels te voorkomen. Wij adviseren echter om asbest te laten verwijderen door een werknemer met opleidingscertificaat. Maar het is ook toegestaan via de doe-het-zelfmethode, mits de juiste voorzorgsmaatregelen en PBM's in acht worden genomen. De te gebruiken PBM's zijn:
  - FFP3-mondmasker of halfgelaatsmasker met P3 filter
  - wegwerpovertal (Tyvek CATIII, type 5 en 6)
  - afwasbaar schoeisel

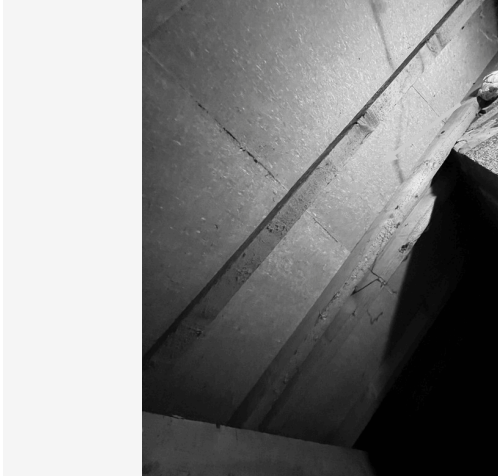
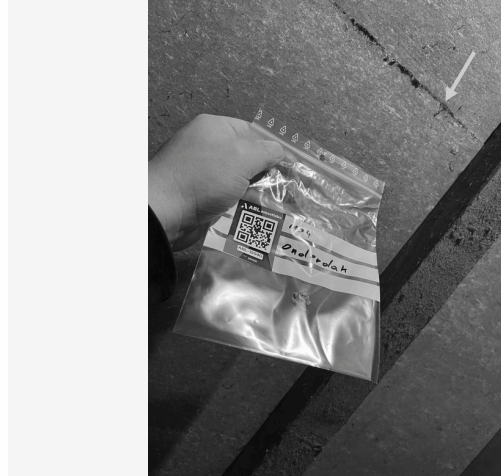
## Fiche 3: Onderdak cementplaat

Het asbestmateriaal valt onder de mijlpaal van 2040.

| Eindbeoordeling materiaalisico | Laag materiaalisico en/of verlaagde kans op vezelvrijgave |

| Asbestsoort (vezeltype) | Alleen chrysotiel |
| Toestand van het materiaal | Licht beschadigd, licht verweerd. Intact calciumsilicaatmateriaal of categorie III 'gebondenheid' |

| # | Type | Referentie | Resultaat |
|---|---|---|---|
| 3.1 | Puntmonster | M04 | Chrysotiel |

Zorgvuldig beheren

- Zorg voor een veilig beheer. Vermijd het beschadigen van het asbestmateriaal. Controleer de toestand jaarlijks op wijzigingen.
- Voer bijkomende staalname(s) uit.

- Hermetische zone (erkend asbestverwijderaar)  
Bij deze verwijdering van asbestmaterialen bestaat er een grote kans op vrijkomen van asbestvezels. Daarom mag dit enkel verwijderd worden door een erkend asbestverwijderaar in een hermetische zone. Bij het verwijderen moet steeds rekening worden gehouden met alle milieu- en veiligheidsvoorschriften. Codex boek VI, titel 3 of de website van OVAM

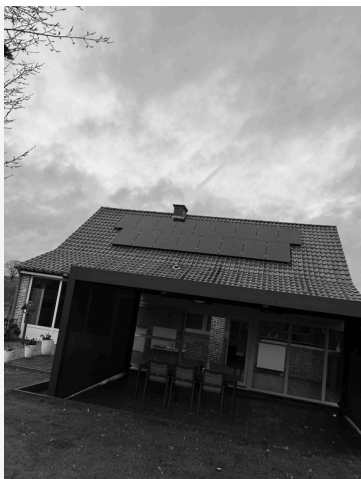
**Reden:** Het te onderzoeken materiaal situeert zich hoger dan 3,50 m te rekenen vanaf een veilige ondergrond

| (Asbest)materiaal | Rookgaskanaal |
| Karakterisatie | Asbest (verdacht) |

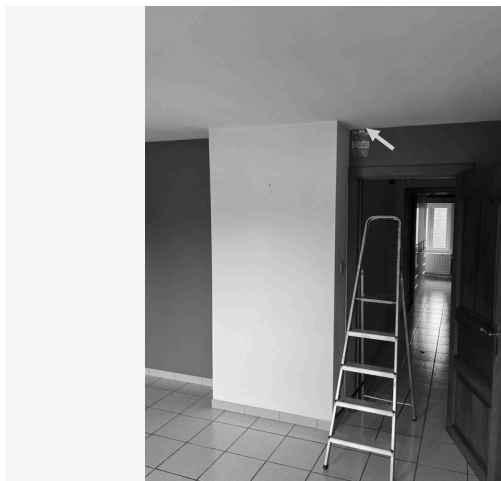
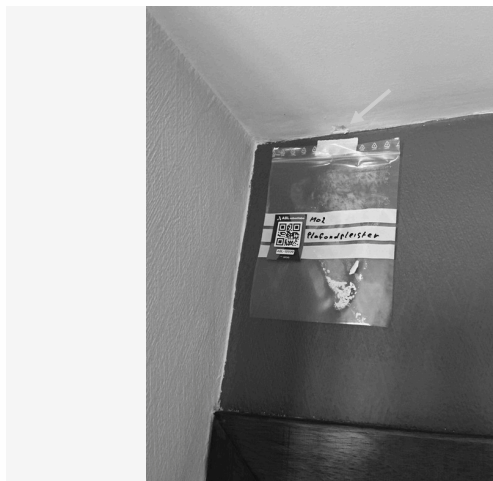
## Fiche 9: Pleisterwerk plafonds

Geen asbest

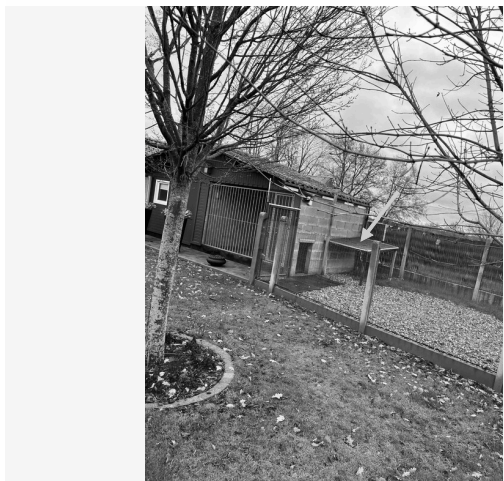
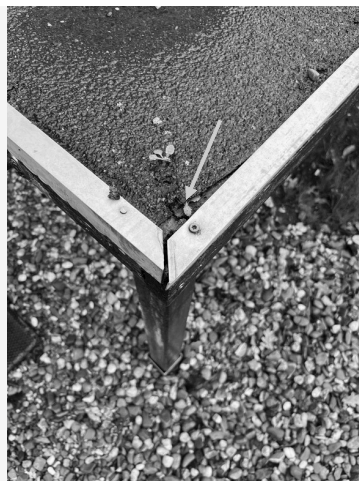
## Fiche 10: Dakbedekking - Roofing

Geen asbest

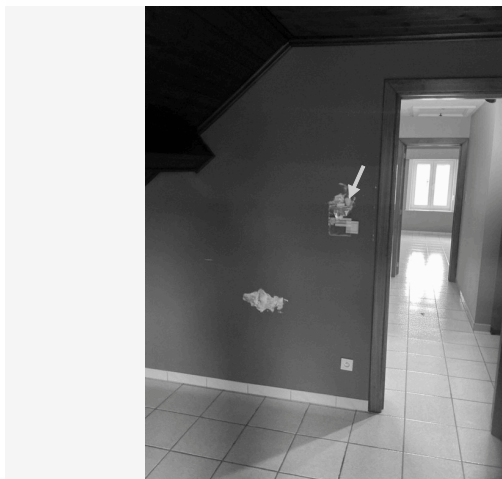
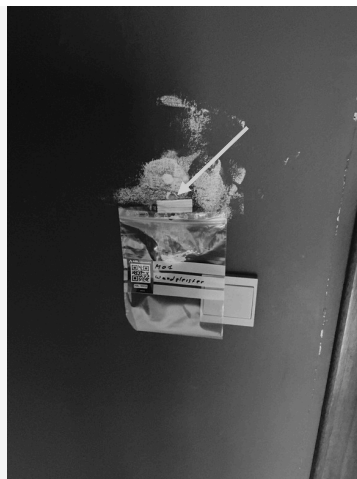
## Fiche 11: Pleisterwerk wanden

Geen asbest

| Opmerking | <p>De hoeveelheid betreft een schatting.</p> <p>Het materiaal werd bemonsterd op de volgende locaties:badkamer/traphal/slk</p> <p>Het materiaal op volgende verplichte locatie werd niet bemonsterd wegens:stookplaats geen pleister aanwezig</p> |

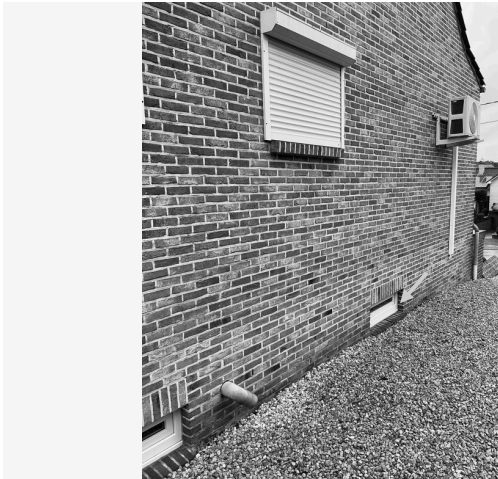
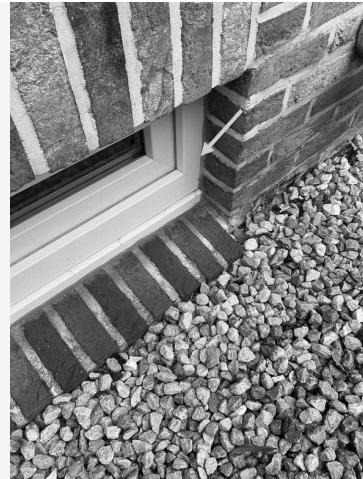
## Fiche 16: Afkitting ramen

| Beschrijving | Notitie | Terug te vinden op plannen |
|---|---|---|
| Fiche 16: Afkitting ramen | De afkitting van de ramen bestaat uit siliconen. Dit is niet asbestverdacht. | Plan 1.3: Gelijkvloers<br>Plan 1.6: Eerste verdieping |
