# Asbestinventarisatetest

Grote Vreunte 7, 3473 Kortenaken

Attestnummer : 20260113-000111.000

Uitgegeven op : 13.01.2026

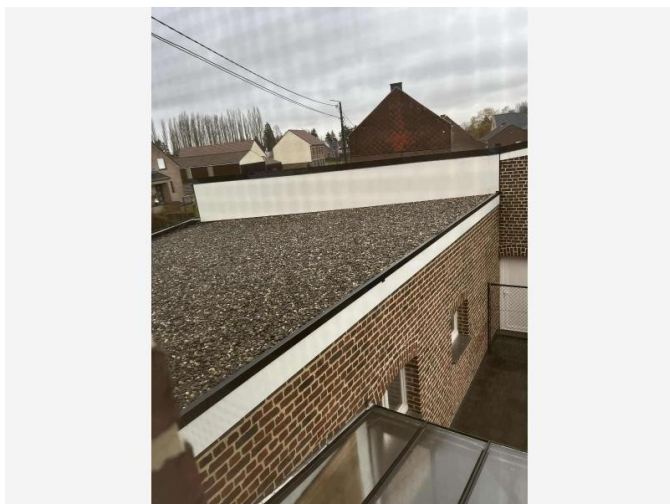
Situeringfoto

Bouwjaar: 2018

*Constructies gebouwd vanaf 2001 moeten niet onderzocht worden*

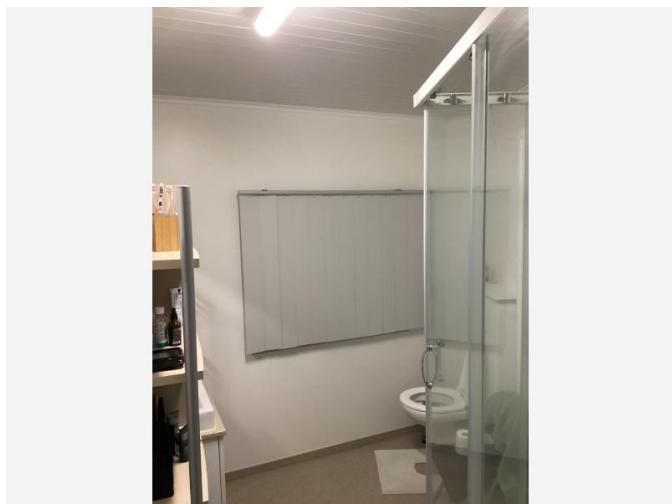
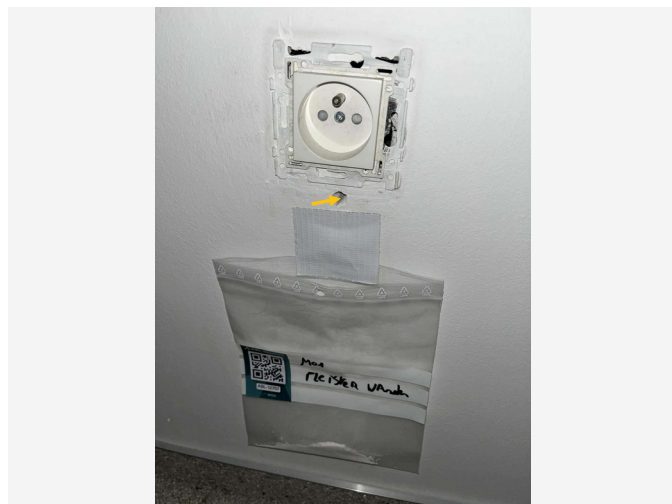
## Fiche 2: Pleisterwerk wanden

Geen asbest

#	Type	Referentie	Resultaat
2.1	Mengmonster	M01	Geen asbest

<b>Beschrijving</b>	Pleisterwerk wanden
<b>Omgeving</b>	Binnen
<b>Primaire drager</b>	Binnenwand
<b>Bindmiddel van materiaal</b>	Gips - kalk
<b>Gebondenheid op basis van bindmiddel</b>	Niet-hechtgebonden
<b>Hoeveelheid (oppervlakte - dikte - aantal)</b>	• 130,00 m <sup>2</sup> - 1,00 cm - 1 stuk
<b>Totaal volume</b>	1,30 m <sup>3</sup>
<b>Identificatiemethode</b>	Een monstername door de asbestdeskundige met laboanalyse door een asbestlabo.
<b>Destructieve handeling voor identificatie</b>	Nee
<b>Opmerking</b>	<p>De hoeveelheid betreft een schatting.</p> <p>Het materiaal werd bemonsterd op de volgende locaties: Badkamer, Keuken, Slaapkamer</p> <p>Het materiaal op volgende verplichte locatie werd niet bemonsterd wegens: Geen trappenhal aanwezig. Geen pleister aanwezig in het stooklokaal (Garage).</p>

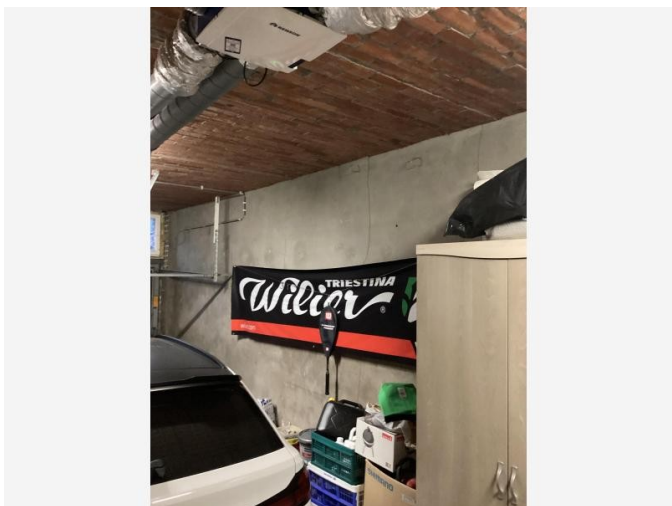
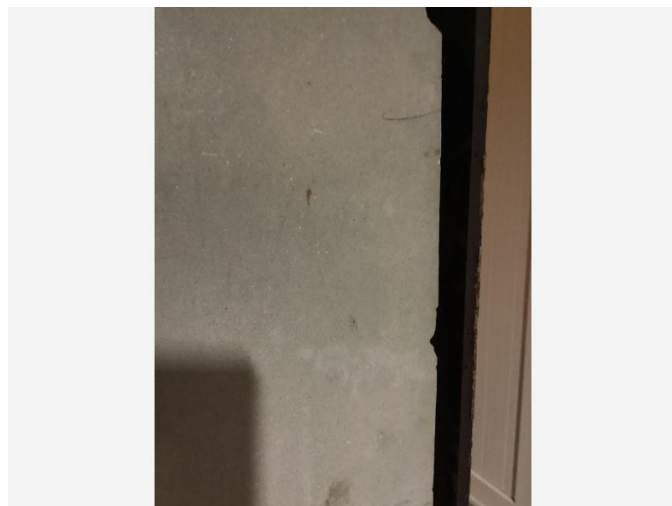
## Fiche 3: Cementering binnen (Garage)

Geen asbest

#	Type	Referentie	Resultaat
3.1	Mengmonster	M03	Geen asbest

<b>Beschrijving</b>	Cementering binnen (Garage)
<b>Omgeving</b>	Binnen
<b>Primaire drager</b>	Binnenwand
<b>Bindmiddel van materiaal</b>	Cement
<b>Gebondenheid op basis van bindmiddel</b>	Hecht
<b>Hoeveelheid (oppervlakte - dikte - aantal)</b>	• 36,00 m <sup>2</sup> - 1,00 cm - 1 stuk
<b>Totaal volume</b>	0,36 m <sup>3</sup>
<b>Identificatiemethode</b>	Een monstername door de asbestdeskundige met laboanalyse door een asbestlabo.
<b>Destructieve handeling voor identificatie</b>	Nee
<b>Opmerking</b>	De hoeveelheid betreft een schatting.

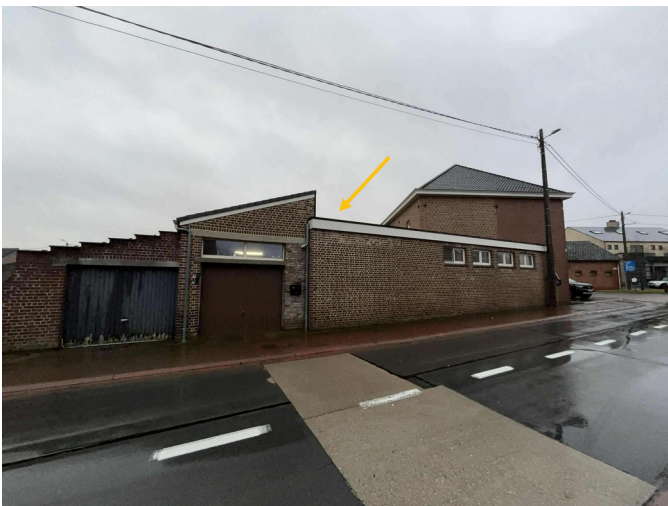
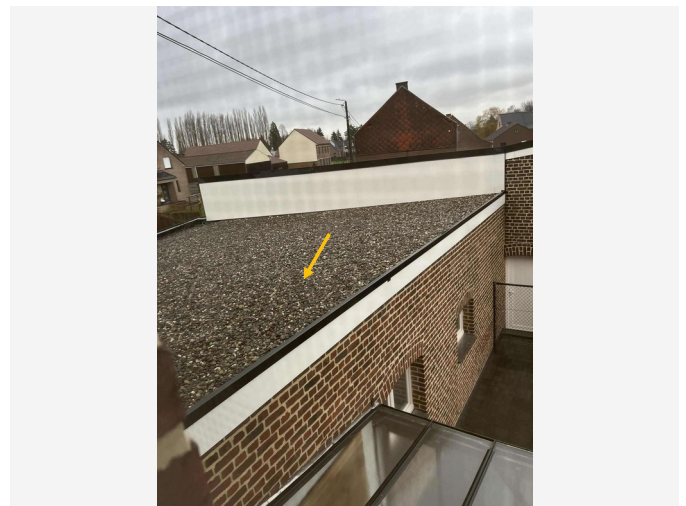
## Fiche 9: Dakbedekking - Niet verdacht

Fiche 9: Dakbedekking - Niet verdacht	Geen asbestverdachte dakbedekking aanwezig. Dak vernieuwd in 2018.	Plan 1.3: Woning
