# Asbestinventarisatetest

Grote Vreunte 9, 3473 Kortenaken

Attestnummer : 20260113-000113.000

Uitgegeven op : 13.01.2026

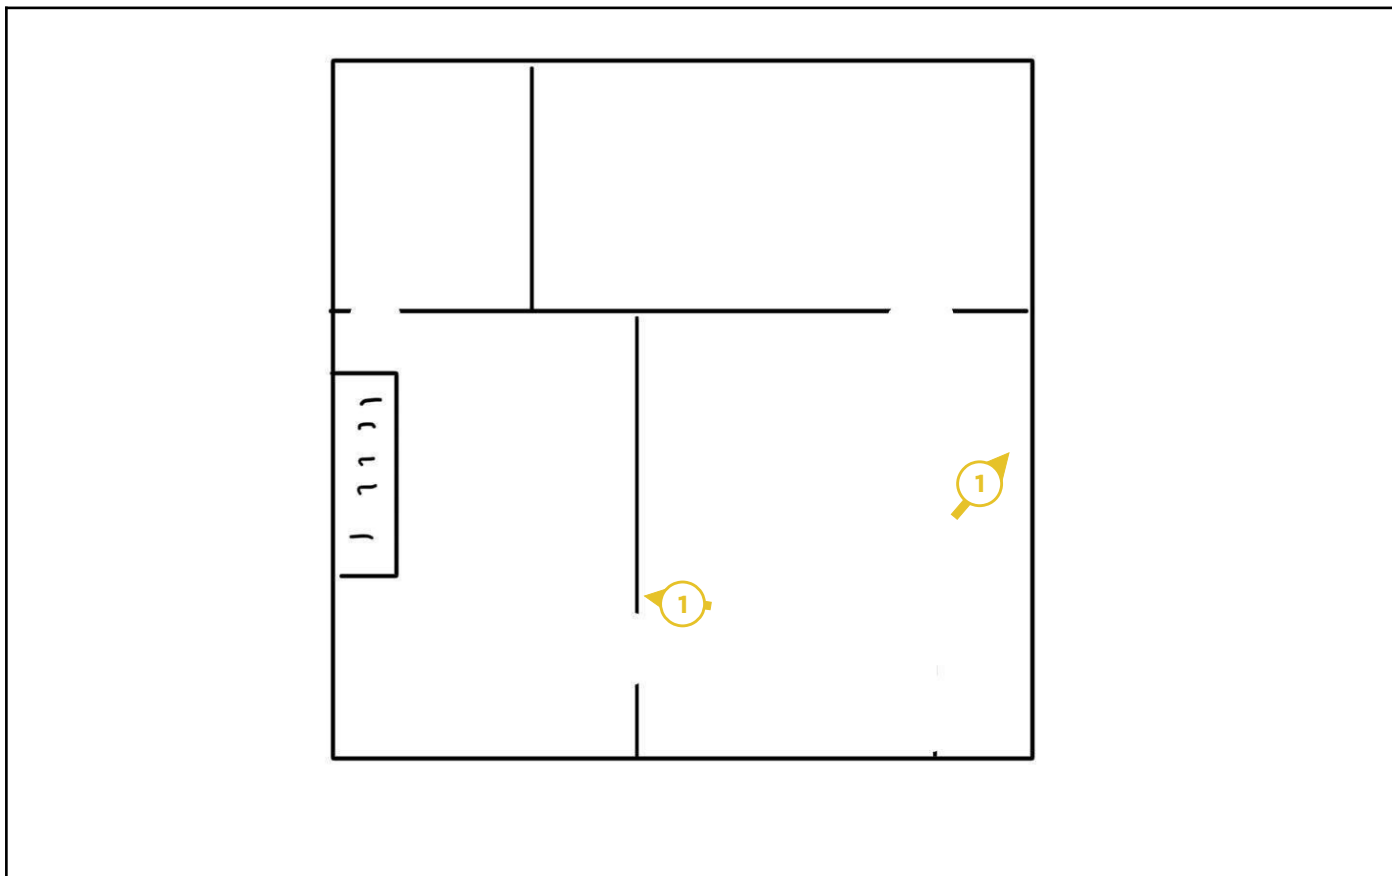
## Plan 1.2: Kelder

Beschrijving	Type	Actie
1. Bakeliet - Stopcontacten & schakelaars (binnen)	Asbestmateriaal	Zorgvuldig beheren

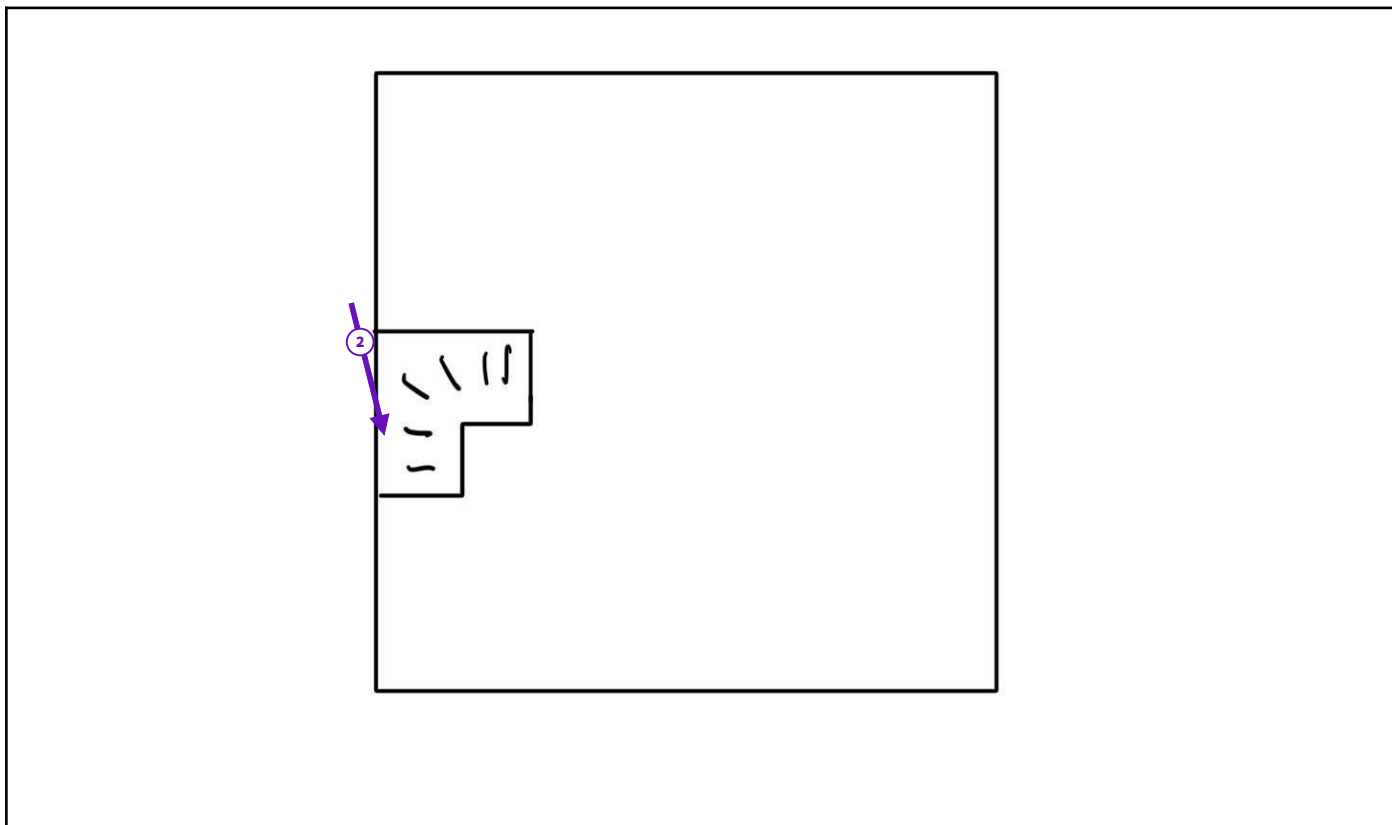
## Plan 1.12: Zolder

Beschrijving	Type	Actie
2. Binnenzijde en bovenzijde van de schouw hoofddak	Beperking	-

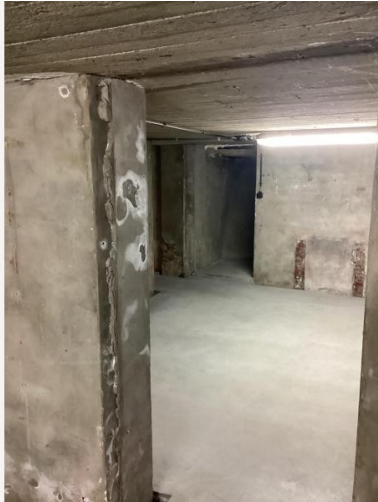
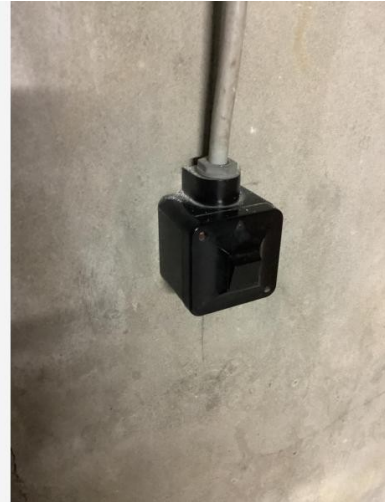
Eindbeoordeling materiaalrisico	Laag materiaalrisico en/of verlaagde kans op vezelvrijgave
---------------------------------	--

Gebondenheid	Categorie 1: hechtgebonden in oorsprong
Asbestsoort (vezeltype)	Crocidoliet aanwezig
Asbestconcentratie	Laag (< 50%)
Afschermingsgraad van het gehele materiaal	Geheel of deels (ook) vrij aan de binnenlucht
Toestand van het materiaal	Onbeschadigd, niet verweerd

Beschrijving	Bakeliet - Stopcontacten & schakelaars (binnen)
Omgeving	Binnen
Primaire drager	Communicatie en elektrische infrastructuur en uitrusting
Asbestmateriaal	Plaat, paneel, tablet - Type Bakeliet
Bindmiddel van asbestmateriaal	Kunststof of -hars
Gebondenheid op basis van bindmiddel	Hecht
Hoeveelheid (oppervlakte - dikte - aantal)	<ul style="list-style-type: none"><li>• 0,20 m<sup>2</sup> - 2,00 cm - 2 stuks</li></ul>
Totaal volume	0,008 m <sup>3</sup>
Eenvoudig bereikbaar	Ja
Bevestigingswijze	<ul style="list-style-type: none"><li>• Geschroefd</li></ul>
Identificatiemethode	<p>De asbestdeskundige beoordeelt het materiaal als asbestverdacht en dus asbesthoudend, en dit zonder monstername.</p> <p>Motivatie: De monstername brengt andere schade aan dan schade die inherent is aan de monstername.</p>
Destructieve handeling voor identificatie	Nee
Opmerking	De genoteerde hoeveelheid betreft een schatting.

Zorgvuldig beheren

- Zorg voor een veilig beheer. Vermijd het beschadigen van het asbestmateriaal. Controleer de toestand jaarlijks op wijzigingen.
- Voer bijkomende staalname(s) uit.

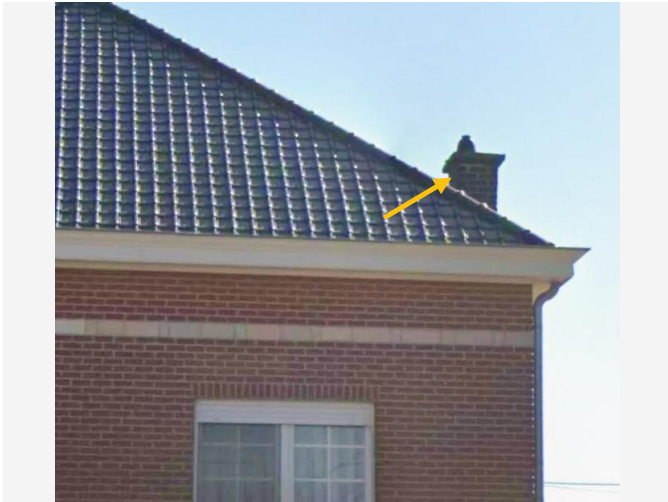
## Fiche 2: Binnenzijde en bovenzijde van de schouw hoofddak

**Reden:** Het te onderzoeken materiaal situeert zich hoger dan 3,50 m te rekenen vanaf een veilige ondergrond

**Uitleg van de asbestdeskundige:** De binnenzijde van de schouw kon niet geïnspecteerd worden. Ook van buitenaf was inspectie onmogelijk omwille van de hoogte (hoger dan 3.5m). Asbestverdachte toepassingen kunnen aanwezig zijn. Dit betreft een beperking op middellange termijn.

(Asbest)materiaal	Rookgaskanaal
Karakterisatie	Asbest (verdacht)
Primaire drager	HVAC infrastructuur en uitrusting

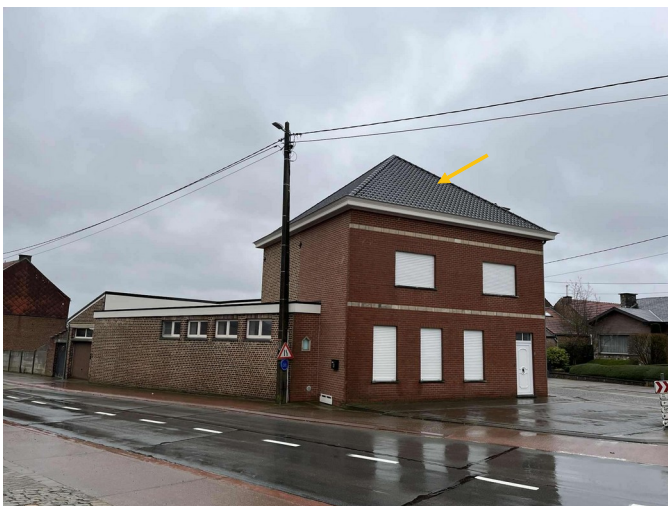
Bouwjaar: 2017

*Constructies gebouwd vanaf 2001 moeten niet onderzocht worden*

Opmerking	De daken (Hoofddak en achterbouw) werden in 2017 vernieuwd.
-----------	---

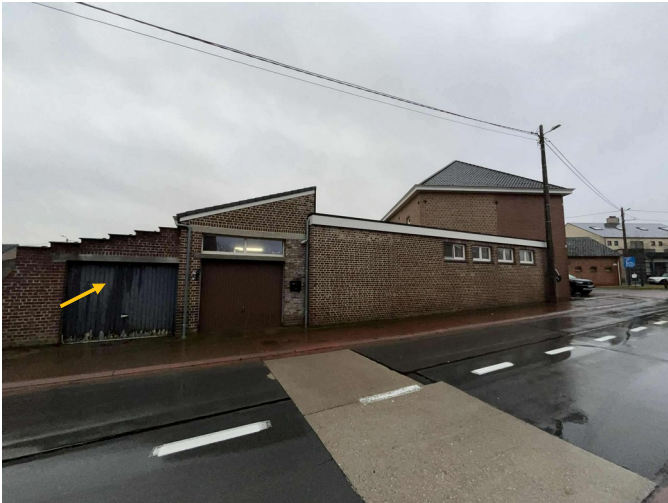
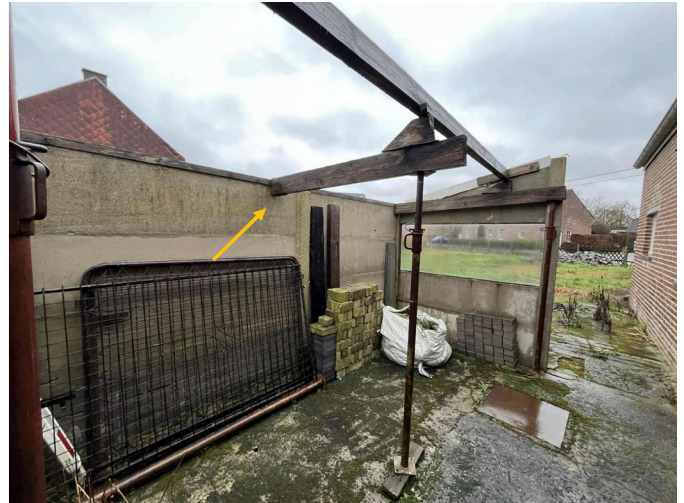
## Fiche 4: Garage - Niet verdacht

De garage werd visueel geïnspecteerd.

Er zijn geen asbestverdachte materialen waargenomen. Tevens is het dak ook niet meer aanwezig.

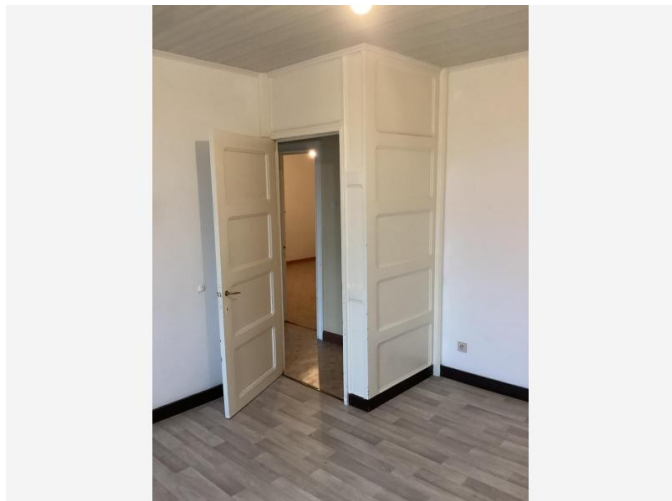
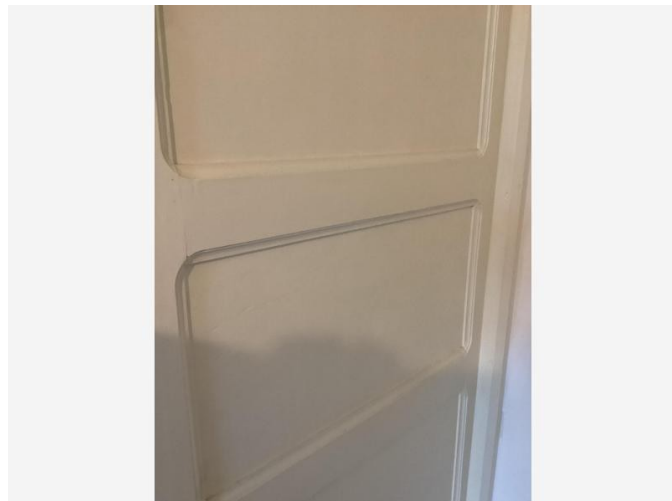
## Fiche 5: Valse wand(en)/voorzetwand(en) - Gipskarton-Pvc-hout

De valse wand(en)/voorzetwand(en) bestaat(bestaan) uit niet-asbestverdachte gipskartonplaten/hout-/pvc platen. Zonder destructie is het niet mogelijk om na te gaan of er asbestverdachte materialen aanwezig zijn achter de valse wand(en)/voorzetwand(en).

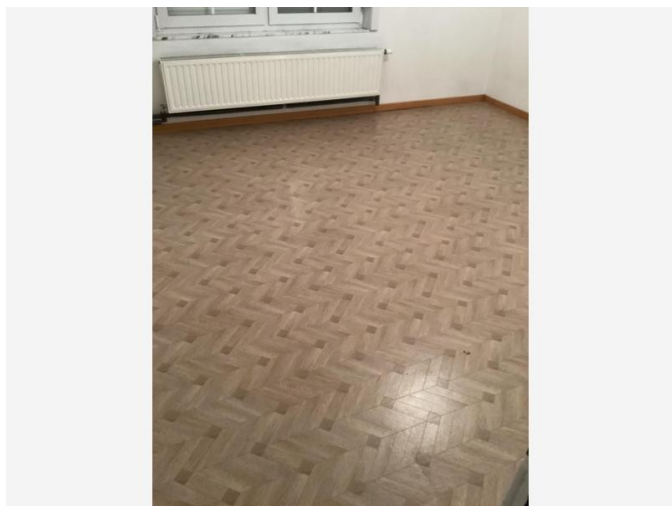
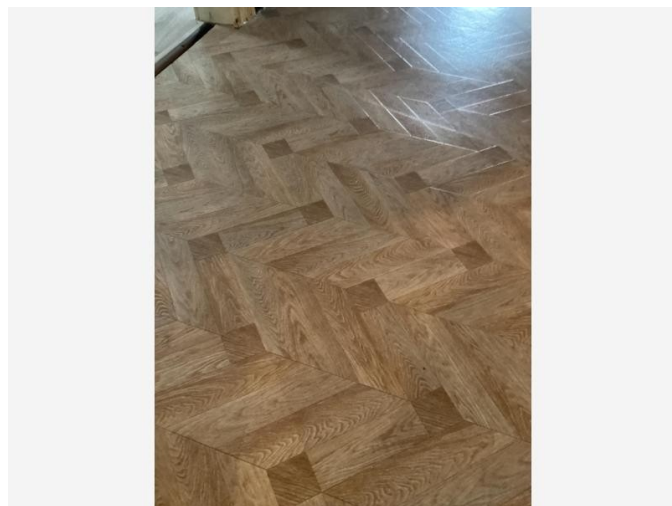
De aanwezige vloerbekleding is niet asbestverdacht. De onderliggende laag was echter niet inspecteerbaar zonder destructie tijdens de inspectie. Mogelijk is de onderliggende laag asbestverdacht.

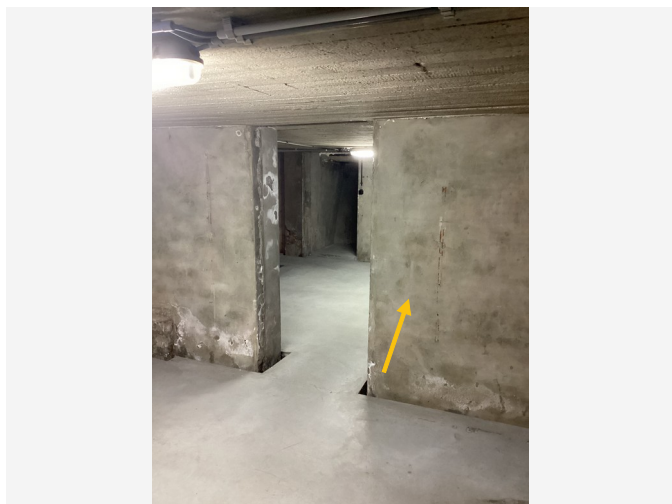
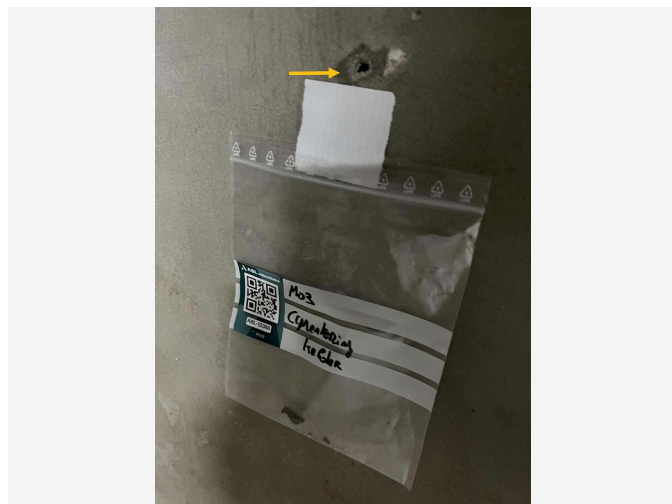
## Fiche 7: Cementering binnen (Kelder)

#	Type	Referentie	Resultaat
7.1	Mengmonster	M03	Geen asbest

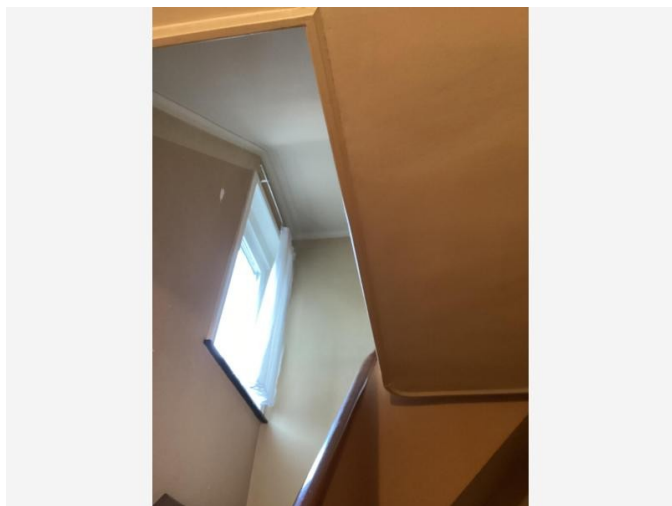
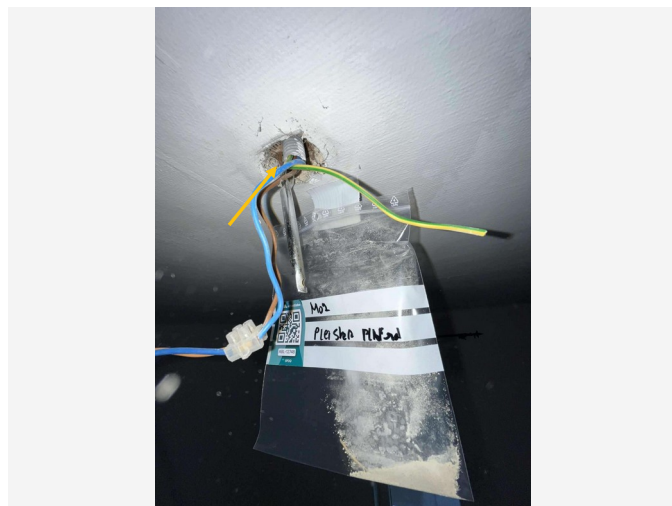
## Fiche 8: Pleisterwerk plafonds

#	Type	Referentie	Resultaat
8.1	Mengmonster	M02	Geen asbest

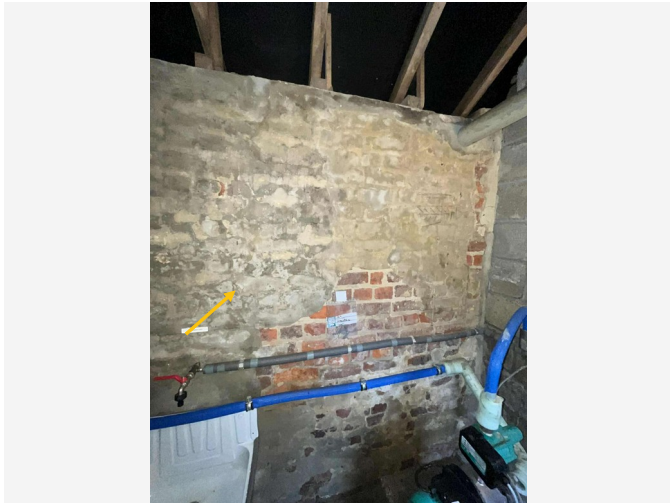
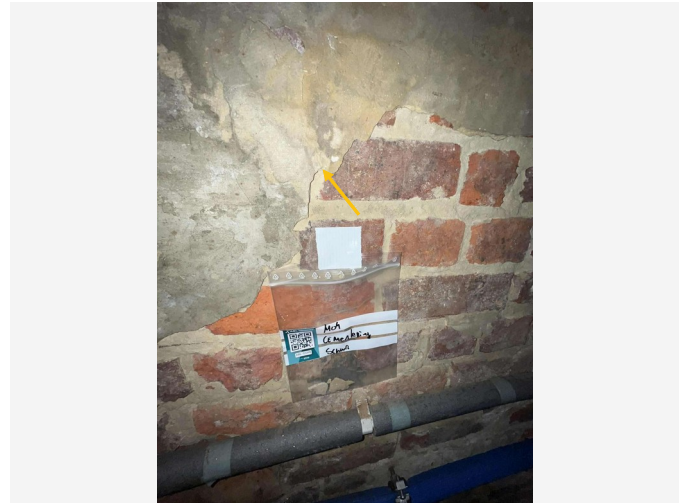
## Fiche 9: Cementering binnen (schuur)

#	Type	Referentie	Resultaat
9.1	Mengmonster	M04	Geen asbest

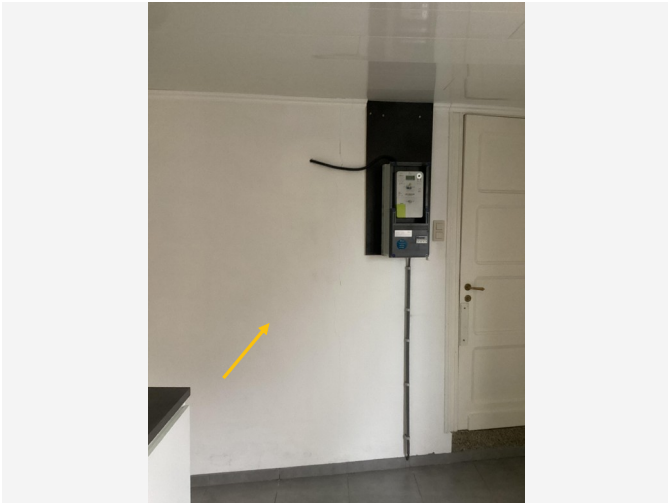
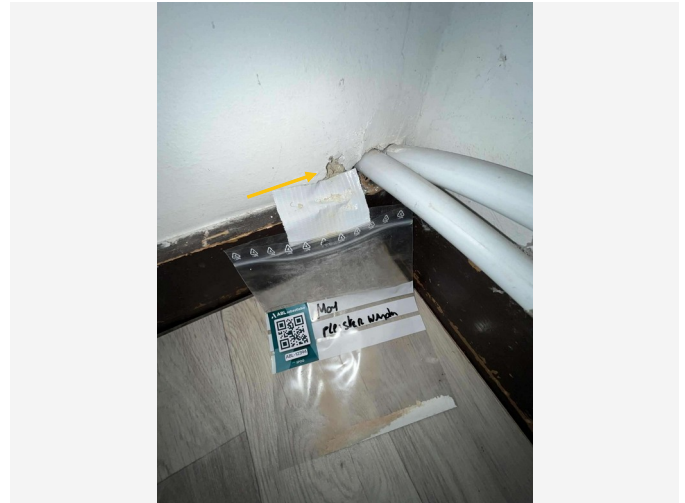
# Fiche 10: Pleisterwerk wanden

#	Type	Referentie	Resultaat
10.1	Mengmonster	M01	Geen asbest
