# Asbestinventarisatetest

Leeuwerstraat 1, 3440 Zoutleeuw

**Niet-asbestveilig**

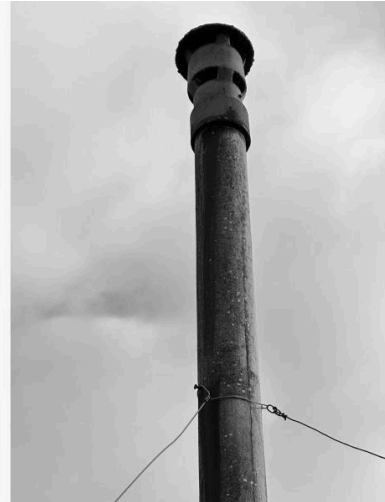
# Fiche 1: Schouwhoed aan rookgaskanaal in stookplaats

Het asbestmateriaal valt onder de mijlpaal van 2040.

Dringend verwijderen

- Verwijder dit asbestmateriaal zo snel mogelijk. Volg de toestand goed op.
- Voer bijkomende staalname(s) uit.

- Eenvoudige handelingen: mag via doe-het-zelf of door werknemer(s) met opleidingsattest eenvoudige handelingen  
Hechtgebonden buitentoepassing die veilig verwijderd kan worden onder de noemer eenvoudige handelingen.

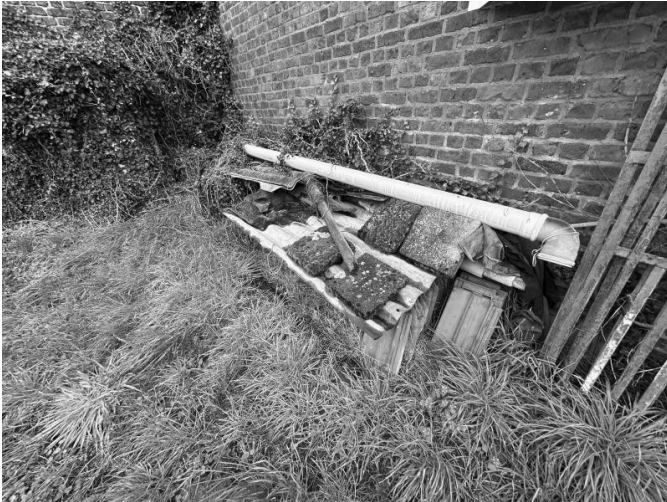
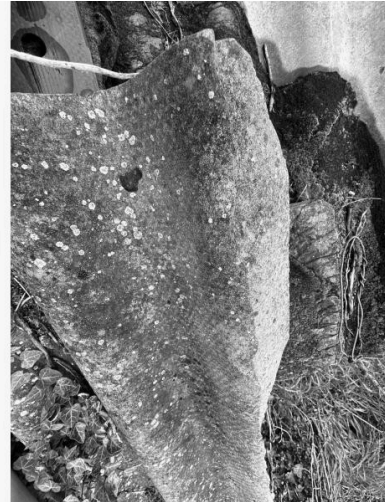
## Fiche 2: Afval van golplaten aanwezig achter de eetplaats

Asbestmateriaal – afvalstof

Als dit materiaal verwijderd kan worden zonder het te breken, te beschadigen... , dan mag met dit met eenvoudige handelingen. Vermijd stofvorming en stofverspreiding op elk moment van de werken. Bevochtig of fixeer het materiaal.

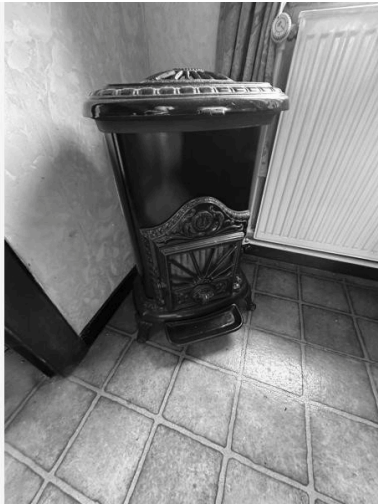
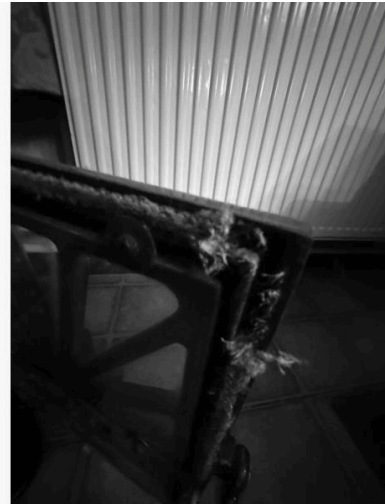
| Identificatiemethode | De asbestdeskundige beoordeelt het materiaal als asbestverdacht en dus asbesthoudend, en dit zonder monsternamen. |

Het materiaal moet volledig gefixeerd kunnen worden voor de verwijdering. Als dit materiaal kan verwijderd worden zonder te breken, scheuren, beschadigen... en het asbest gefixeerd is, dan kan dit met eenvoudige handelingen. Vermijd stofvorming op elk moment van de werken. Het gebruik van sneldraaiende werktuigen (boormachine, slijpschijf, hogedrukreiniger...) is verboden.

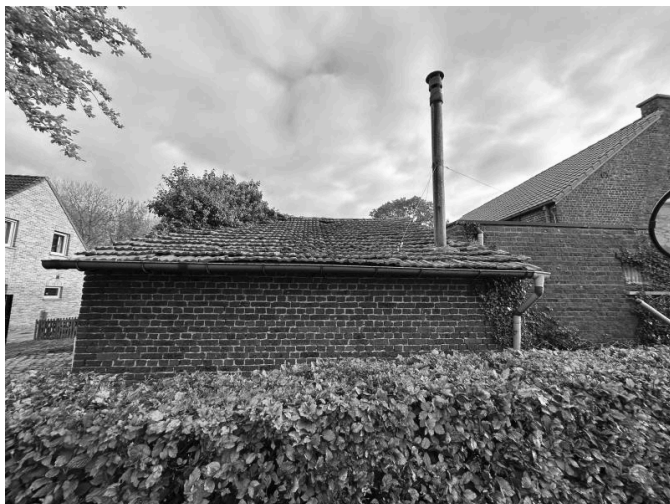
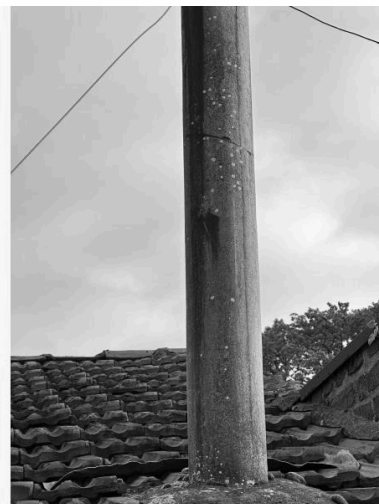
| Identificatiemethode | Een monstername door de asbestdeskundige met laboanalyse door een asbestlabo. |

Als dit materiaal verwijderd kan worden zonder het te breken, te beschadigen... , dan mag met dit met eenvoudige handelingen. Vermijd stofvorming en stofverspreiding op elk moment van de werken. Bevochtig of fixeer het materiaal.

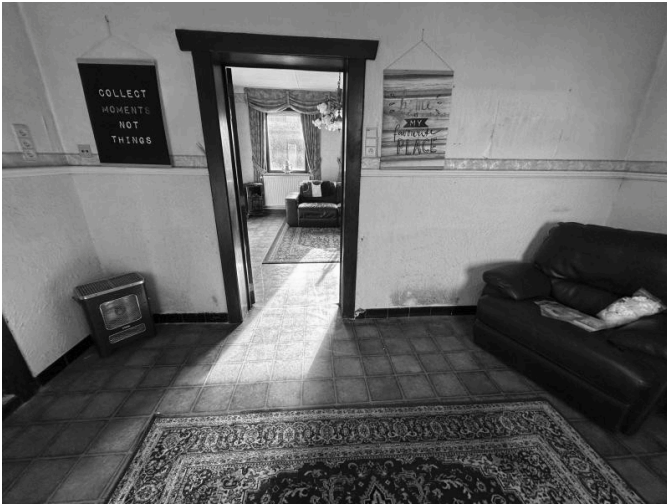
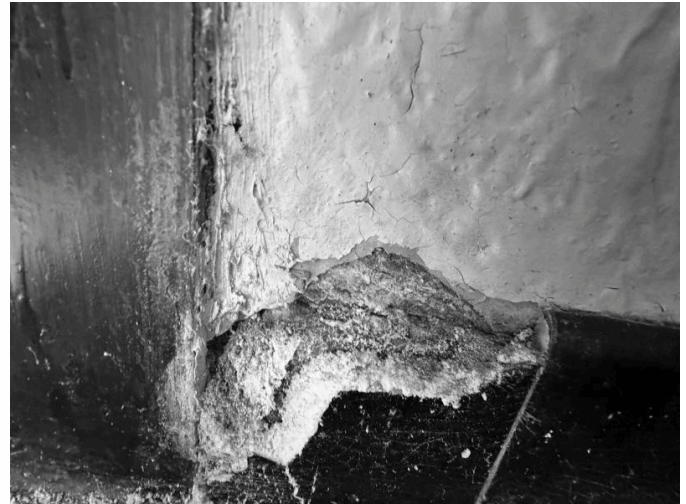
| Opmerking | Asbest in kartonnen onderlaag |

Dit betreft een hechtgebonden asbestmateriaal dat bij de verwijdering hoogstwaarschijnlijk gebroken of gescheurd zal worden. Het verwijderen van deze toepassing kan een grote vezelvrijgave tot gevolg hebben. Deze toepassing kan enkel verwijderd worden in een hermetische zone door een erkend asbestverwijderaar.

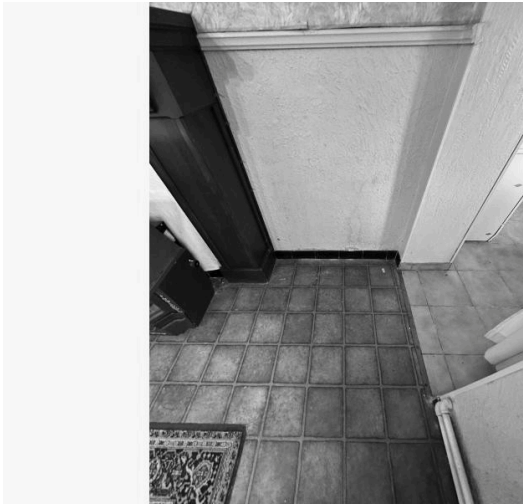
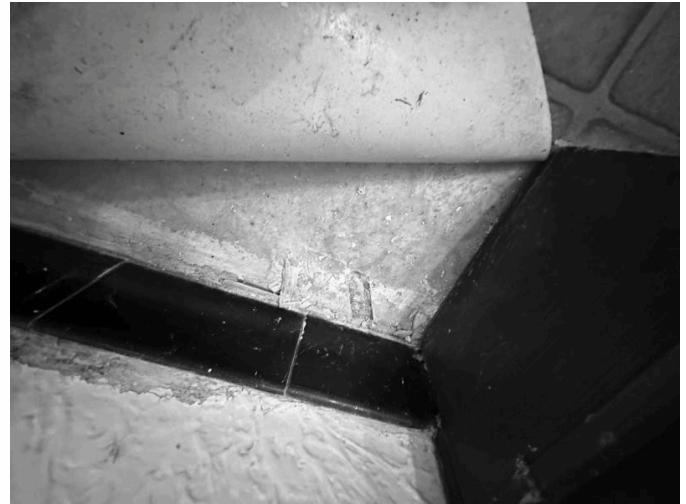
| Opmerking | <p>Dikte is een schatting.</p> <p>De oppervlakte is een beredeneerde schatting , waaraan geen rechten worden verleend.</p> <p>Materiaal kan niet veilig verwijderd worden zonder te breken.</p> |

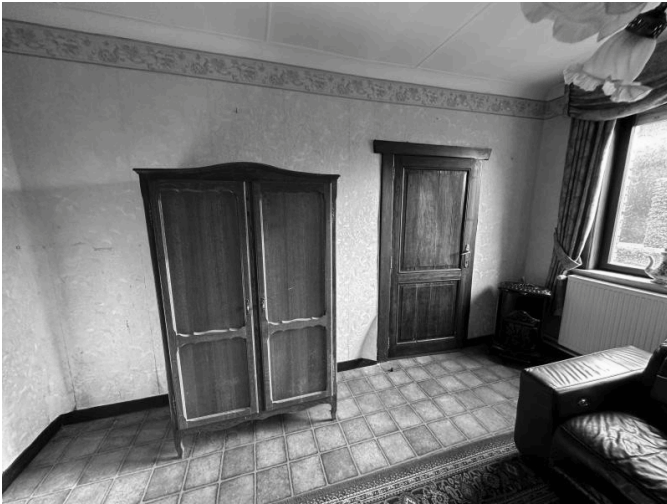
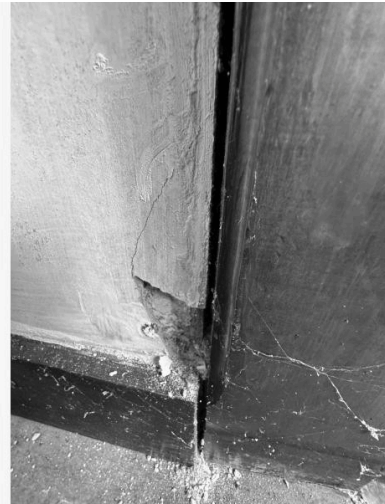
| Opmerking | Asbest in kartonnen onderlaag |

Dit betreft een hechtgebonden asbestmateriaal dat bij de verwijdering hoogstwaarschijnlijk gebroken of gescheurd zal worden. Het verwijderen van deze toepassing kan een grote vezelvrijgave tot gevolg hebben. Deze toepassing kan enkel verwijderd worden in een hermetische zone door een erkend asbestverwijderaar.

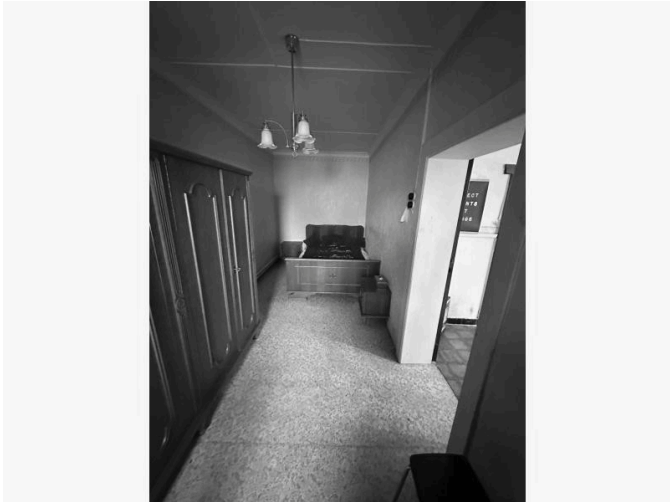
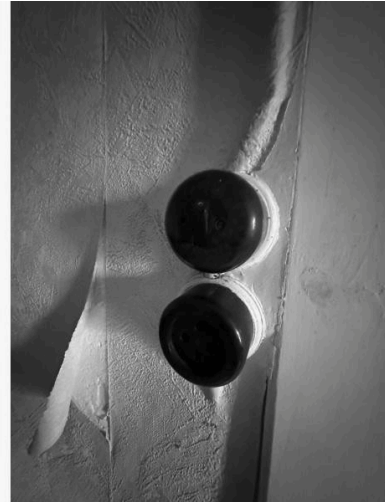
## Fiche 9: Bakeliete stopcontacten of schakelaars woning

Asbestmateriaal

Als dit materiaal verwijderd kan worden zonder het te breken, te beschadigen... , dan mag met dit met eenvoudige handelingen. Vermijd stofvorming en stofverspreiding op elk moment van de werken. Bevochtig of fixeer het materiaal.

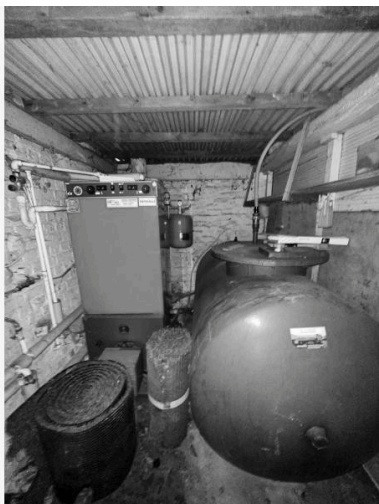
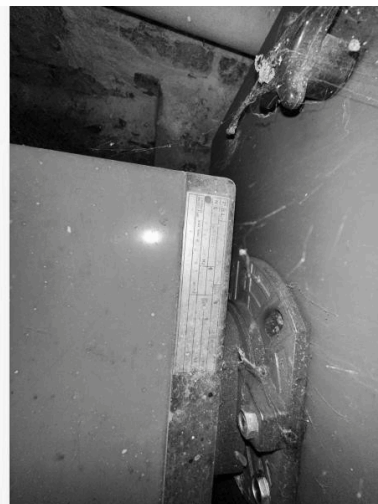
| Identificatiemethode | <p>De asbestdeskundige beoordeelt het materiaal als asbestverdacht en dus asbesthoudend, en dit zonder monstername.</p> <p>Motivatie: De monstername brengt andere schade aan dan schade die inherent is aan de monstername.</p> |
| Opmerking | Deze oppervlakte is niet gemeten maar eerder symbolisch voor alle aanwezige armaturen |

Het materiaal moet volledig gefixeerd kunnen worden voor de verwijdering. Als dit materiaal kan verwijderd worden zonder te breken, scheuren, beschadigen... en het asbest gefixeerd is, dan kan dit met eenvoudige handelingen. Vermijd stofvorming op elk moment van de werken. Het gebruik van sneldraaiende werktuigen (boormachine, slijpschijf, hogedrukreiniger...) is verboden.

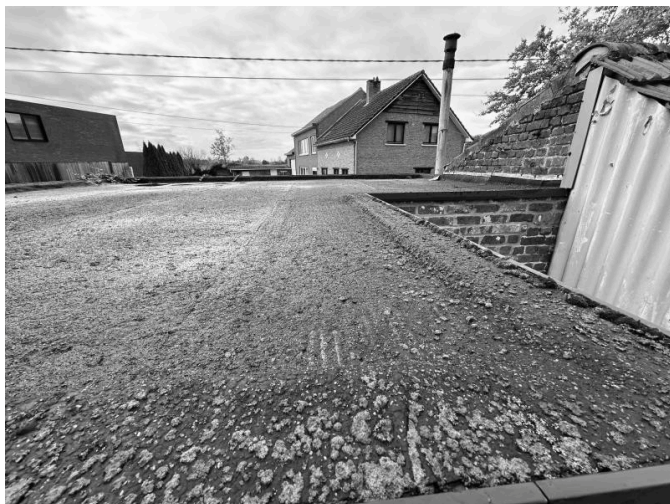
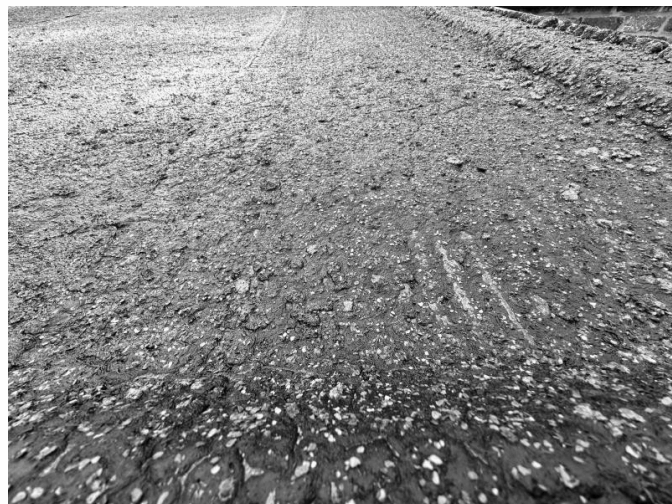
| Identificatiemethode | <p>De asbestdeskundige beoordeelt het materiaal als asbestverdacht en dus asbesthoudend, en dit zonder monstername.</p> <p>Motivatie: De monstername brengt andere schade aan dan schade die inherent is aan de monstername.</p> |

Als dit materiaal verwijderd kan worden zonder het te breken, te beschadigen... , dan mag met dit met eenvoudige handelingen. Vermijd stofvorming en stofverspreiding op elk moment van de werken. Bevochtig of fixeer het materiaal.
