# Asbestinventarisatattest

24015N0004/00M000 - Kennedypark 1-40, 3300 Tienen  
Gemeenschappelijke delen

Attestnummer : 20250312-000073.000

Uitgegeven op : 12.03.2025

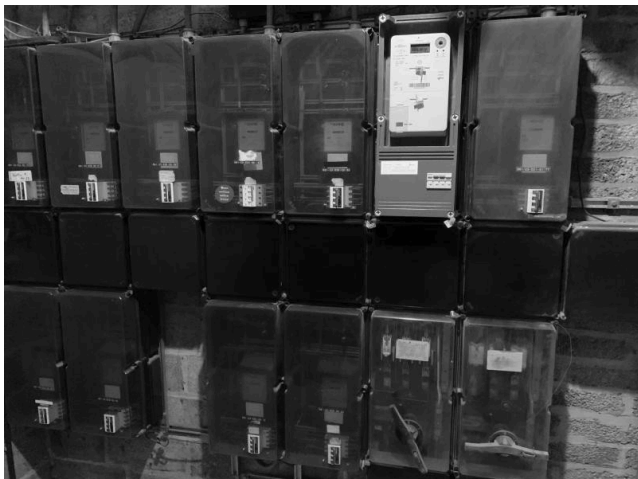
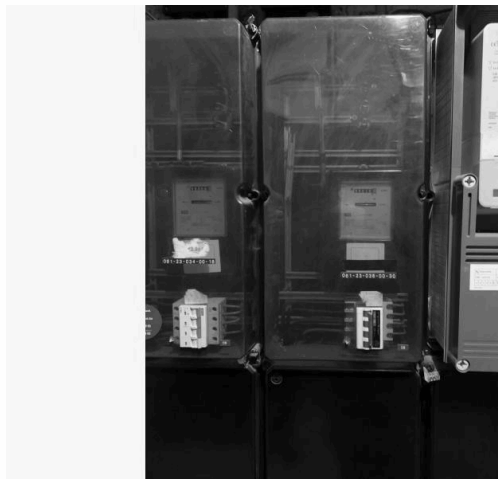
## Fiche 1: bakelieten dozen

Het asbestmateriaal valt onder de mijlpaal van 2040.

| Eindbeoordeling materiaalrisico | Laag materiaalrisico en/of verlaagde kans op vezelvrijgave |

| Asbestsoort (vezeltype) | Crocidoliet aanwezig |
| Toestand van het materiaal | Onbeschadigd, niet verweerd |

- Zorg voor een veilig beheer. Vermijd het beschadigen van het asbestmateriaal. Controleer de toestand jaarlijks op wijzigingen.

- Eenvoudige handelingen: mag via doe-het-zelf of door werknemer(s) met opleidingsattest eenvoudige handelingen  
Fluvius vervangt deze.

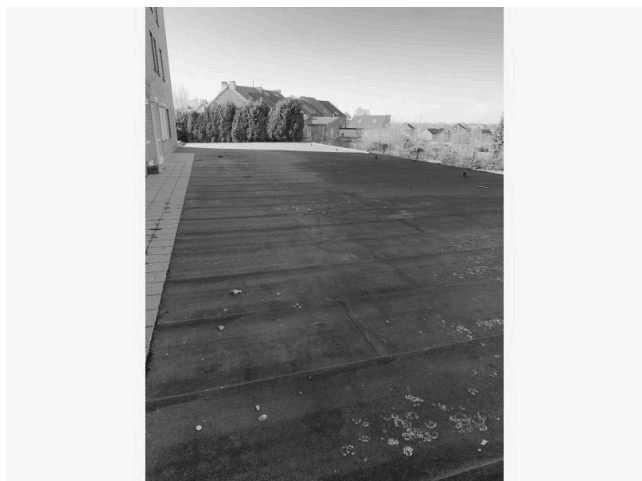
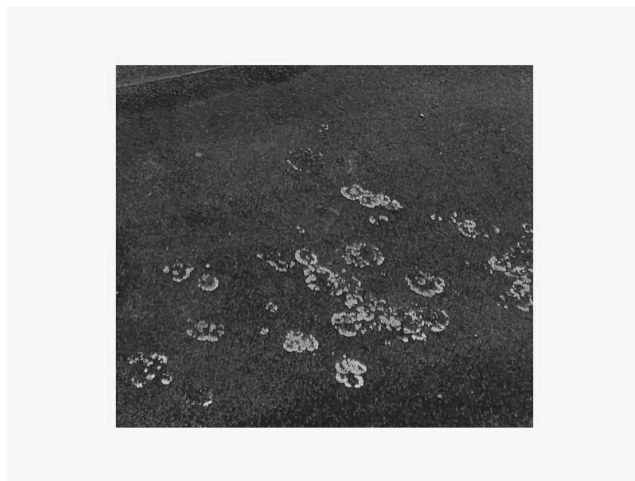
Het asbestmateriaal valt onder de mijlpaal van 2040.

| Eindbeoordeling materiaalisico | Laag materiaalisico en/of verlaagde kans op vezelvrijgave |
| Opmerking | Wegens risico op lekveroorzaking is er geen staal genomen. Check zeker of het effectief asbest bevat bij overweging om te vervangen. |

| Asbestsoort (vezeltype) | Alleen chrysotiel |
| Toestand van het materiaal | Licht beschadigd, licht verweerd. Intact calciumsilicaatmateriaal of categorie III 'gebondenheid' |

- Zorg voor een veilig beheer. Vermijd het beschadigen van het asbestmateriaal. Controleer de toestand jaarlijks op wijzigingen.

- Eenvoudige handelingen: enkel door erkend asbestverwijderaar  
Vergt specialist.

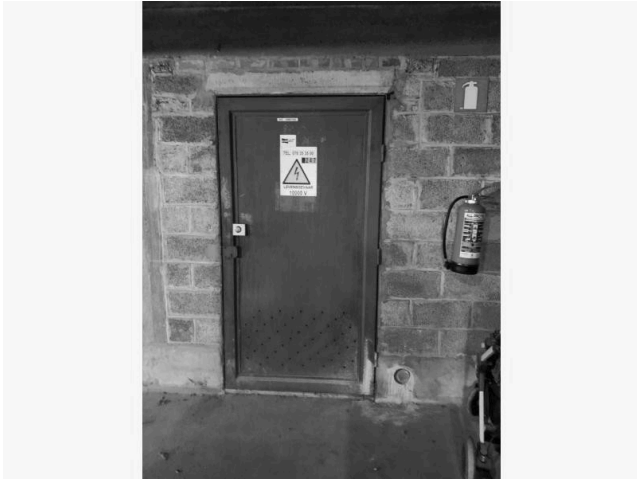
*Situeringsfoto*

**Reden:** Het onderzoek kan niet uitgevoerd worden binnen de bepalingen van de Welzijnswet

**Uitleg van de asbestdeskundige:** Niet toegankelijk als asbestdeskundige.

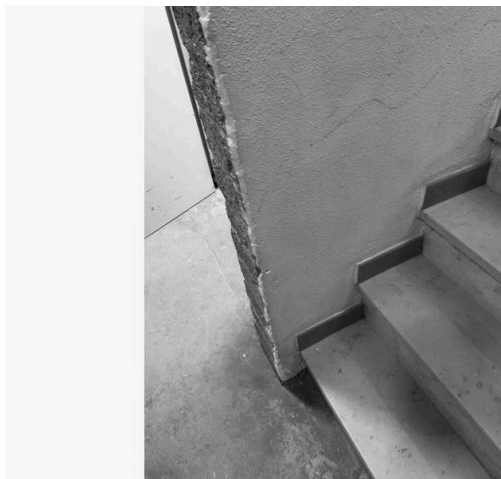
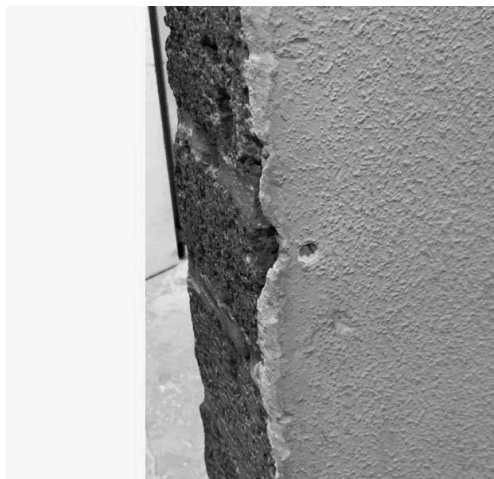
## Fiche 6: pleisterwerk

Geen asbest

| # | Type | Referentie | Resultaat |
|---|---|---|---|
| 6.1 | Mengmonster | 1 | Geen asbest |
| 6.2 | Mengmonster | 2 | Geen asbest |
