# Asbestinventarisatetest

Distelstraat 44, 3300 Tienen

Attestnummer : **20260105-000267.000**

Uitgegeven op : **05.01.2026**

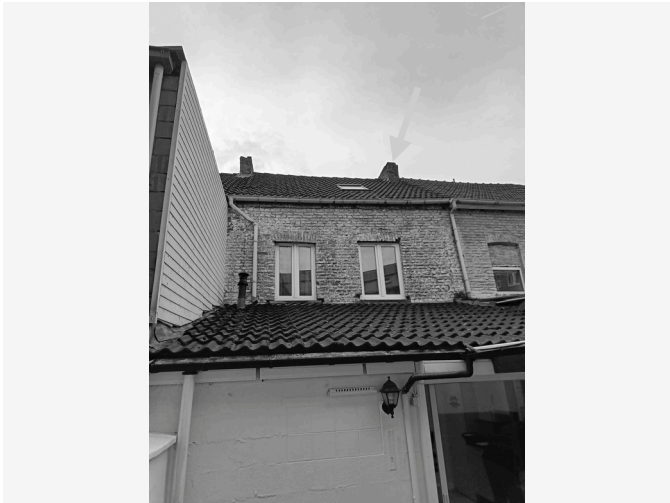
*Situeringsfoto*

### Tijdelijke beperking

**Reden:** Het te onderzoeken materiaal situeert zich hoger dan 3,50 m te rekenen vanaf een veilige ondergrond

**Uitleg van de asbestdeskundige:** De schoorsteen bevindt zich hoger dan 3,50 meter te rekenen vanaf een veilige ondergrond. Bijgevolg kan er niet gecontroleerd worden of er een asbestverdacht rookgaskanaal aanwezig is.

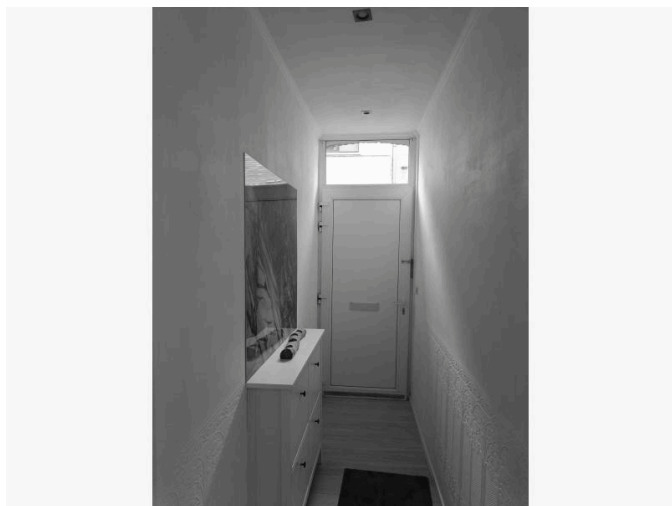
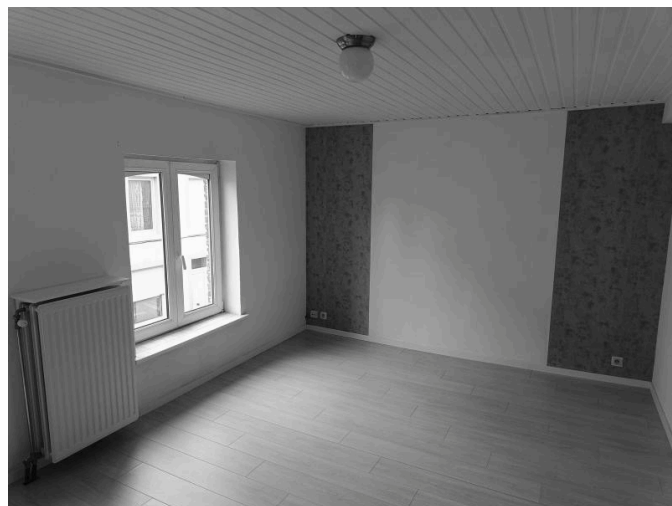
De plafonds bestaan in de gehele woning uit gipskartonplaten of houten latten. Houd er bij renovatie rekening mee dat er zich nog asbestverdachte toepassingen kunnen bevinden achter deze platen/ latten, zoals bv. pleisterwerk. Laat desgevallend bijkomende staalnames uitvoeren.

| Basis voor advies | De asbestdeskundige beoordeelt het materiaal als niet-asbestverdacht. |

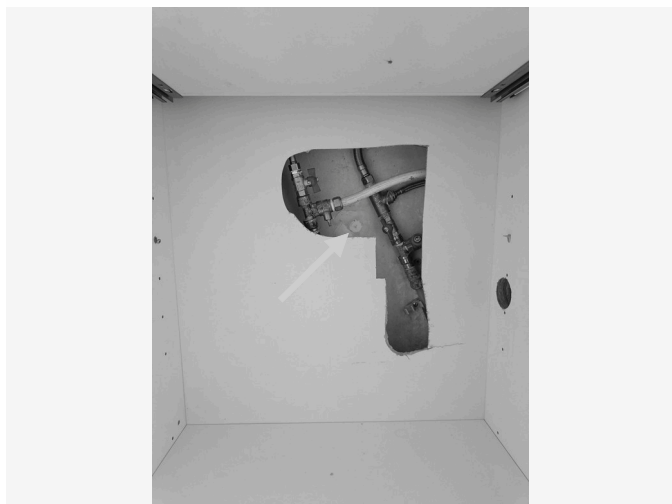
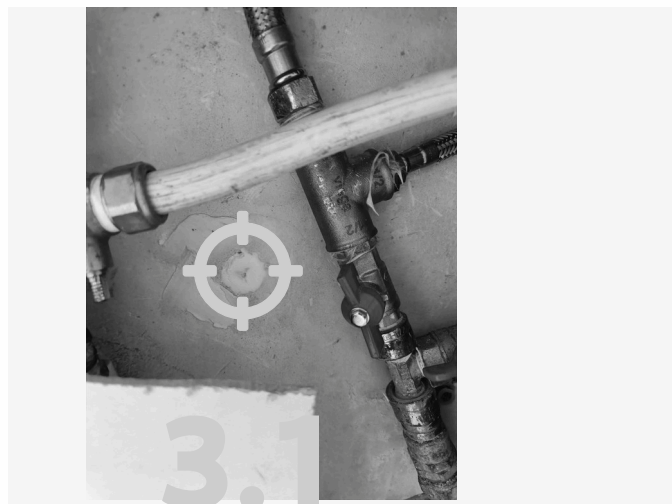
## Fiche 3: Pleisterwerk muren

Geen asbest

| # | Type | Referentie | Resultaat |
|---|---|---|---|
| 3.1 | Mengmonster | MM1 | Geen asbest |

| Opmerking | De muren en de plafonds bestaan in de gehele woning uit gipskartonplaten. In de keuken kunnen wij echter via een opening van een keukenkast pleisterwerk waarnemen. Ook op het gelijkvloers onder de trap kunnen wij een muur met pleister waarnemen. Deze muren worden bemonsterd. |

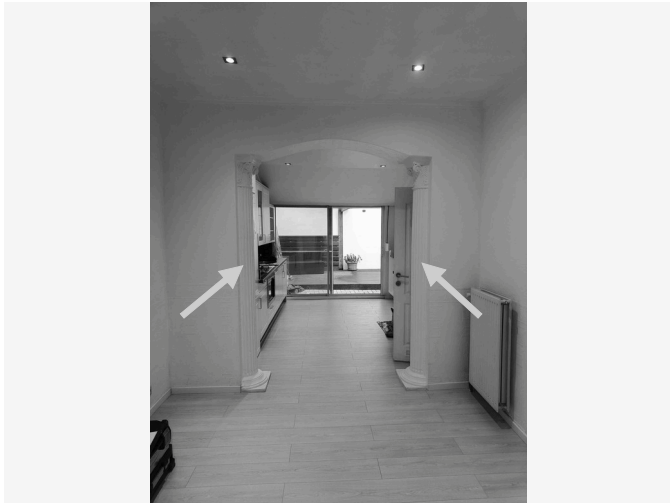
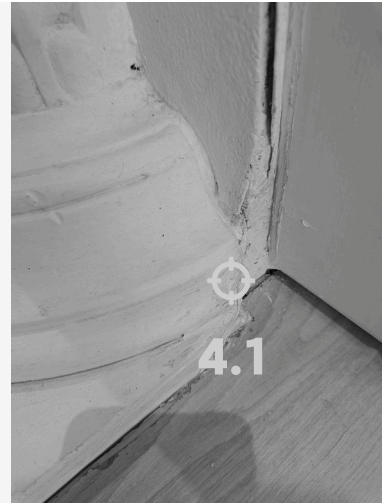
## Fiche 4: Sierpalen in pleister

Geen asbest

| # | Type | Referentie | Resultaat |
|---|---|---|---|
| 4.1 | Mengmonster | MM2 | Geen asbest |

| Opmerking | De hoeveelheid betreft slechts een ruwe schatting. De dikte van het pleister is niet meetbaar. |

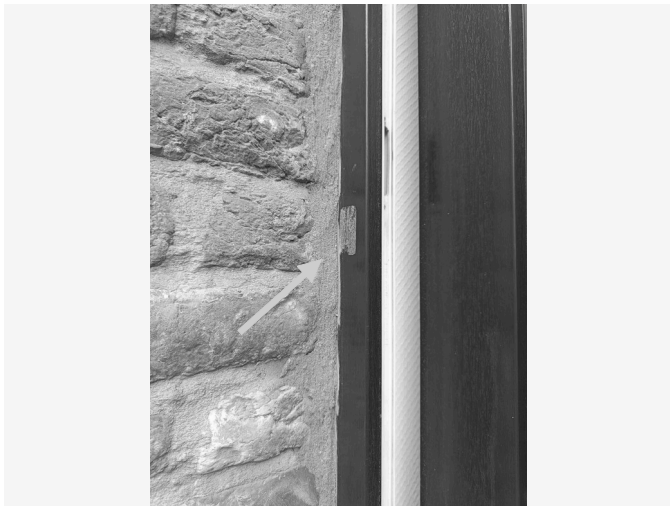
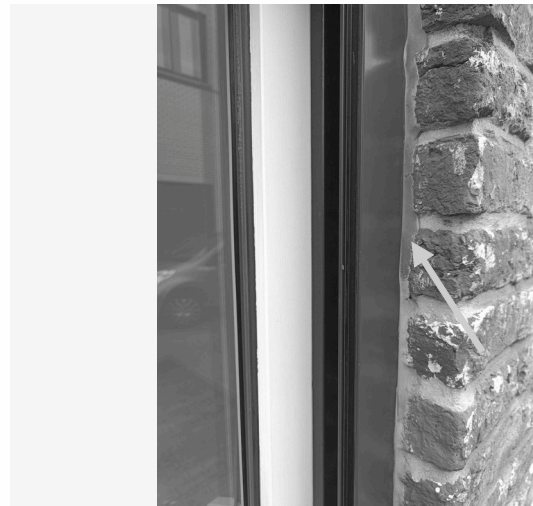
## Fiche 5: Afdichtingsmateriaal schrijnwerk

| Beschrijving | Notitie | Terug te vinden op plannen |
|---|---|---|
| Fiche 5: Afdichtingsmateriaal schrijnwerk | De afdichting tussen het schrijnwerk en de buitengevel bestaat uit cementering. Tussen de buitengevel en de rolluikgeleiders zijn er siliconen aangebracht. Er is geen asbestverdachte mastiek/ kit waarneembaar. | - |

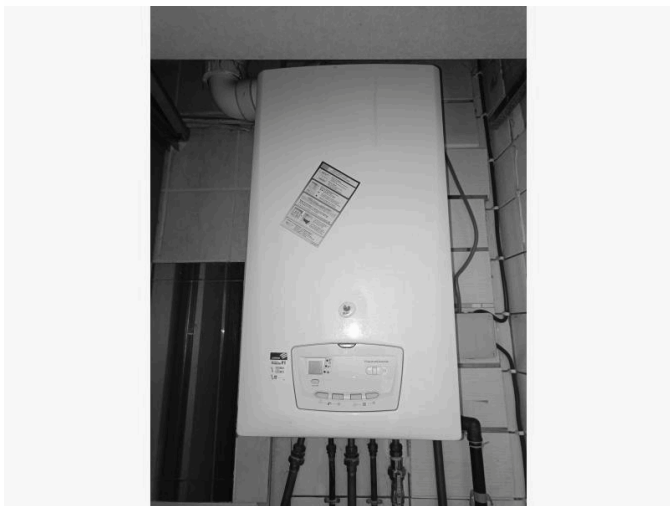
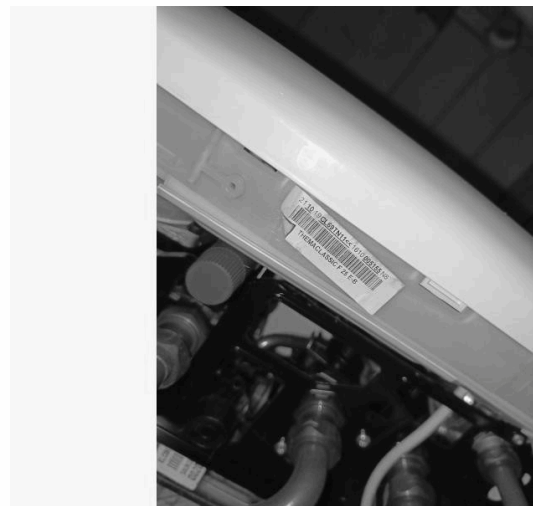
## Fiche 6: HR-gaswandketel

| Beschrijving | Notitie | Terug te vinden op plannen |
|---|---|---|
| Fiche 6: HR-gaswandketel | De HR-gaswandketel van het merk Bulex dateert van 2010 en bevat bijgevolg geen asbesthoudende toepassingen. | Plan 1.3: Gelijkvloers |

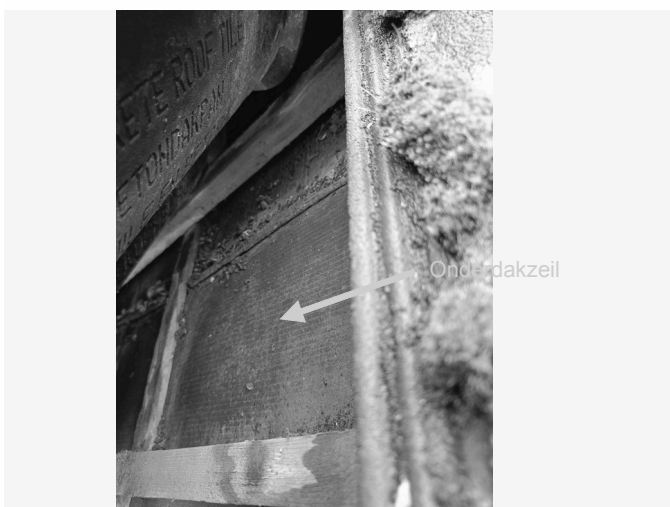
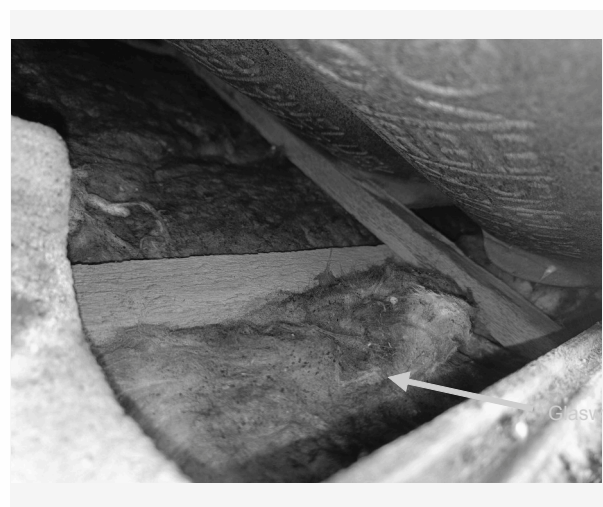
## Fiche 7: Onderdak

| Beschrijving | Notitie | Terug te vinden op plannen |
|---|---|---|
| Fiche 7: Onderdak | <p>De woning is langs binnen afgewerkt met gipskartonplaten. Bijgevolg wordt het onderdak bekeken langs de buitenzijde door het optillen van een dakpan:</p> <ul style="list-style-type: none"><li>- laag dak (keuken/ badkamer): niet-asbestverdacht onderdakzeil</li><li>- zadeldak (via velux van de zolderkamer): glaswolisolatie</li></ul> <p>Er is geen asbestverdacht onderdak waarneembaar.</p> | - |

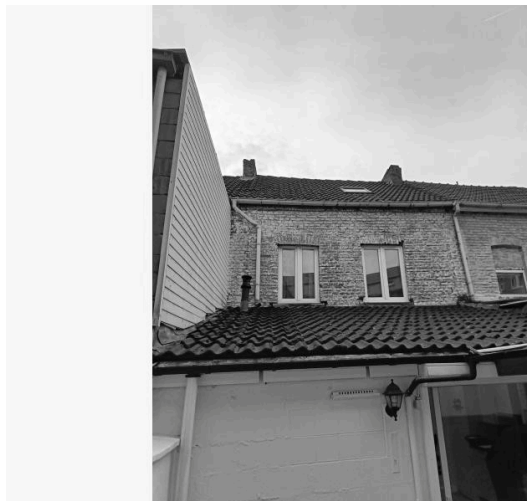
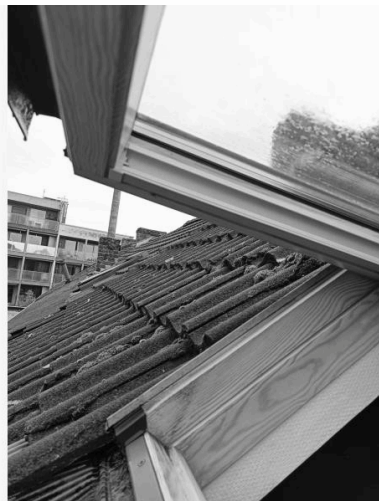
## Fiche 8: Dakbedekking

| Beschrijving | Notitie | Terug te vinden op plannen |
|---|---|---|
| Fiche 8: Dakbedekking | De dakbedekking bestaat uit niet-asbestverdachte betondakpannen. | - |

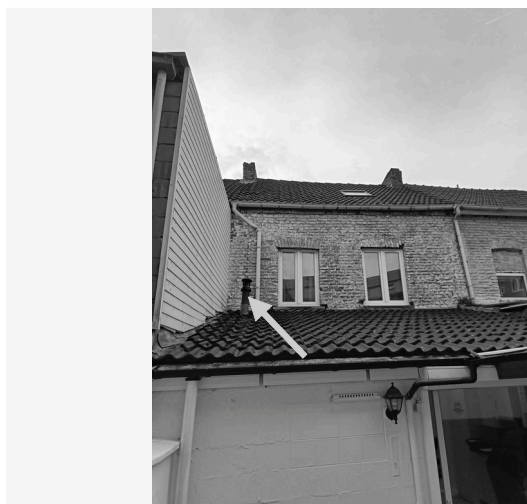
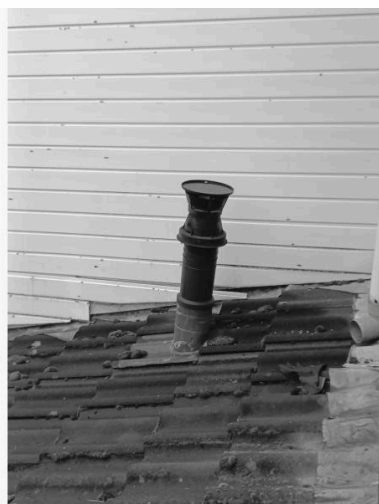
## Fiche 9: Rookgaskanaal

| Beschrijving | Notitie | Terug te vinden op plannen |
|---|---|---|
| Fiche 9: Rookgaskanaal | Het rookgaskanaal van de HR-gaswandketel bestaat uit PVC. | - |
