Asbestinventarisatetest

Leuvenselaan 43, 3300 Tienen

Niet-asbestveilig

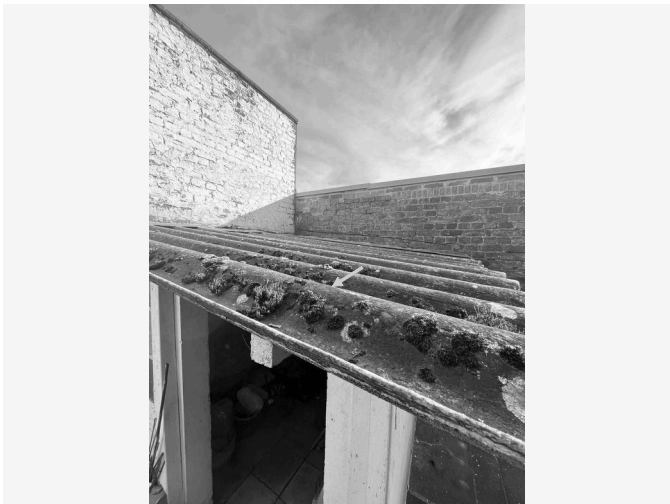
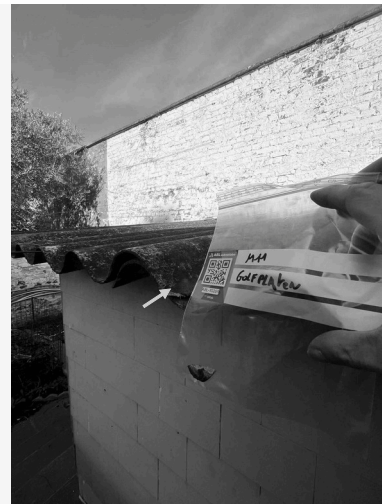
Eindbeoordeling materiaalrisico	Verhoogd materiaalrisico en/of verhoogde kans op vezelvrijgave
---------------------------------	--

Gebondenheid	Categorie 1: hechtgebonden in oorsprong
Asbestsoort (vezeltype)	Alleen chrysotiel
Asbestconcentratie	Laag (< 50%)
Afschermingsgraad van het gehele materiaal	Geheel of deels (ook) vrij aan de binnenlucht
Toestand van het materiaal	Matig beschadigd, matig verweerd

#	Type	Referentie	Resultaat
1.1	Puntmonster	M06	Chrysotiel

Beschrijving	dakbedekking - golfplaten (Tuinhuis)
Omgeving	Grenst aan binnen- en buitenlucht
Primaire drager	Schuin dak
Asbestmateriaal	Dak- en gevelbekleding - Golfplaat
Bindmiddel van asbestmateriaal	Cement
Gebondenheid op basis van bindmiddel	Hecht
Hoeveelheid (oppervlakte - aantal)	<ul style="list-style-type: none">• 10,00 m² - 1 stuk
Totale oppervlakte	10,00 m ²
Eenvoudig bereikbaar	Ja
Bevestigingswijze	<ul style="list-style-type: none">• Geschroefd
Identificatiemethode	Een monstername door de asbestdeskundige met laboanalyse door een asbestlabo.
Destructieve handeling voor identificatie	Nee
Opmerking	De hoeveelheid betreft een schatting.

Verwijderen

- Hemelwater dat afspoelt van asbestcement daken of gevels kan asbestdeeltjes bevatten. Gebruik het enkel voor gesloten circuits (bv. spoelen toiletten). Reinig na het vervangen van het dak of de gevel de dakgoten en regenwaterput of -ton om asbesthoudend sediment of slib te verwijderen

- Eenvoudige handelingen: mag via doe-het-zelf of door werknemer(s) met opleidingsattest eenvoudige handelingen
Bij het uitvoeren van eenvoudige handelingen, zoals toegestaan via doe-het-zelfmethoden of door werknemers met een opleidingsattest, is het gebruik van de juiste persoonlijke beschermingsmiddelen (PBM's) verplicht om blootstelling aan asbestvezels te voorkomen. Wij adviseren echter om asbest te laten verwijderen door een werknemer met opleidingscertificaat. Maar het is ook toegestaan via de doe-het-zelfmethode, mits de juiste voorzorgsmaatregelen en PBM's in acht worden genomen. De te gebruiken PBM's zijn:
 - FFP3-mondmasker of halfgelaatsmasker met P3 filter
 - wegwerpoverall (Tyvek CATIII, type 5en 6)

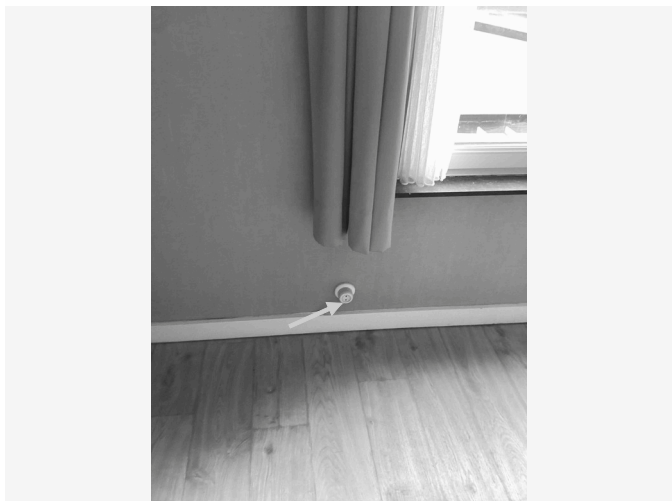
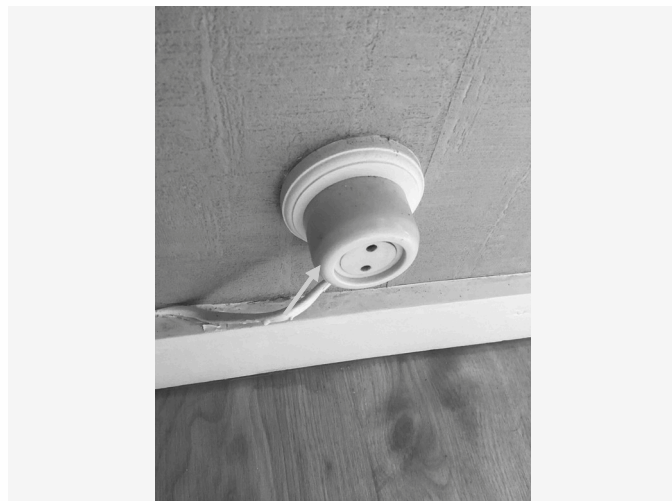
Eindbeoordeling materiaalrisico	Verhoogd materiaalrisico en/of verhoogde kans op vezelvrijgave
---------------------------------	--

Gebondenheid	Categorie 1: hechtgebonden in oorsprong
Asbestsoort (vezeltype)	Crocidoliet aanwezig
Asbestconcentratie	Laag (< 50%)
Afschermingsgraad van het gehele materiaal	Geheel of deels (ook) vrij aan de binnenlucht
Toestand van het materiaal	Licht beschadigd, licht verweerd. Intact calciumsilicaatmateriaal of categorie III 'gebondenheid'

Beschrijving	Bakeliet - Stopcontacten & schakelaars (binnen)
Omgeving	Binnen
Primaire drager	Communicatie en elektrische infrastructuur en uitrusting
Asbestmateriaal	Plaat, paneel, tablet - Type Bakeliet
Bindmiddel van asbestmateriaal	Kunststof of -hars
Gebondenheid op basis van bindmiddel	Hecht
Hoeveelheid (oppervlakte - dikte - aantal)	<ul style="list-style-type: none">• 0,05 m² - 2,00 cm - 2 stuks
Totaal volume	0,002 m ³
Eenvoudig bereikbaar	Ja
Bevestigingswijze	<ul style="list-style-type: none">• Geschroefd
Identificatiemethode	<p>De asbestdeskundige beoordeelt het materiaal als asbestverdacht en dus asbesthoudend, en dit zonder monstername.</p> <p>Motivatie: De monstername brengt andere schade aan dan schade die inherent is aan de monstername.</p>
Destructieve handeling voor identificatie	Nee
Opmerking	De genoteerde hoeveelheid betreft een schatting.

Verwijderen

- Zorg voor een veilig beheer. Vermijd het beschadigen van het asbestmateriaal. Controleer de toestand jaarlijks op wijzigingen.
- Voer bijkomende staalname(s) uit.

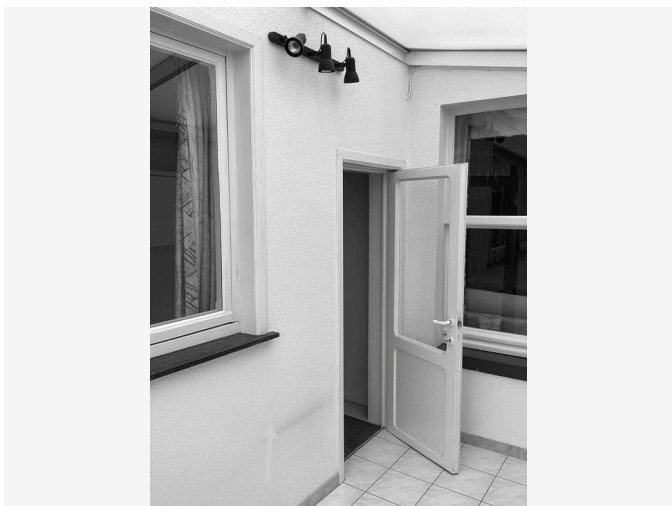
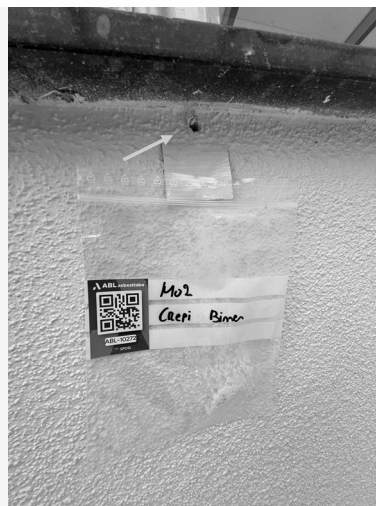
Fiche 17: Crepi (Veranda)

Beschrijving	Crepi (Veranda)
Omgeving	Binnen
Primaire drager	Binnenwand
Bindmiddel van materiaal	Gips - kalk
Gebondenheid op basis van bindmiddel	Niet-hechtgebonden
Hoeveelheid (oppervlakte - dikte - aantal)	• 20,00 m ² - 1,00 cm - 1 stuk
Totaal volume	0,20 m ³
Identificatiemethode	Een monstername door de asbestdeskundige met laboanalyse door een asbestlabo.
Destructieve handeling voor identificatie	Nee
Opmerking	De hoeveelheid betreft een schatting.

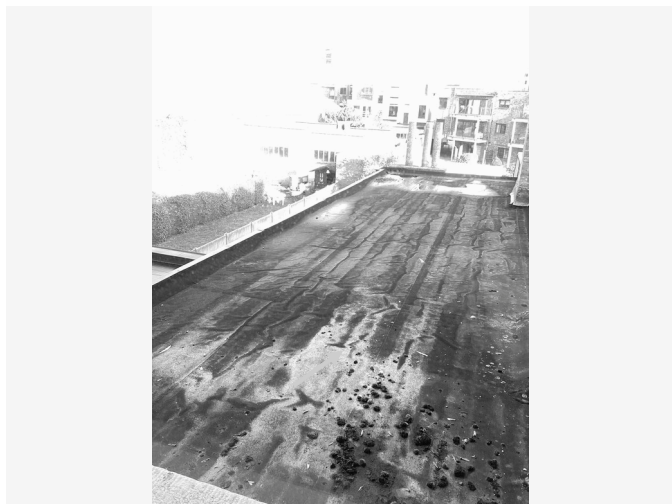
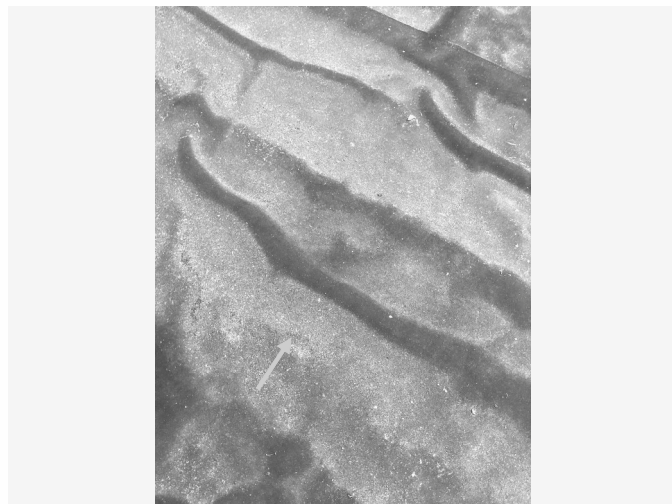
Fiche 26: Dakbedekking - EPDM	EPDM staat voor ethyleen-propyleen-dieen-monomeer. Deze combinatie zorgt ervoor de EPDM een heel flexibel, waterdicht en elastisch dak rubber is dat geen asbest bevat. Mogelijk zijn er onderliggende asbestverdachte lagen die niet waarneembaar waren op moment van de inspectie. Bij renovatie- of sloopwerken dient er eerst te worden gekeken of er onderliggende asbestverdacht lagen aanwezig zijn. Tevens dient er een staalname te gebeuren per verdacht laag.	Plan 1.7: 1ste verdieping Plan 1.8: 1ste verdieping Plan 1.11: 2de verdieping
Fiche 27: Materialen aan de stookketel(dichtingen, isol mat,...) niet verdacht	De materialen aan de stookketel (dichtingen, isolerend materiaal,...) zijn niet asbest verdacht. De ketel staat in de kelder.	-
