Asbestinventarisatetest

Slangenberg 117, 3270 Scherpenheuvel-Zichem

Asbestveilig (maar mogelijk niet asbestvrij)

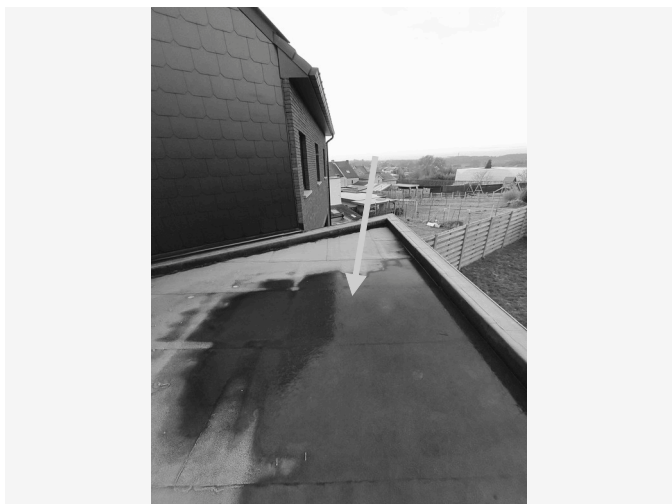
Situeringfoto

Reden: niet waarneembaar

Aanwezigheid onderdak kon niet vastgesteld worden, roofig verwijderen zou destructief onderzoek zijn en de plafonds op +0 zijn volledig afgewerkt.

Bij werken kan dit bijkomend onderzocht worden.

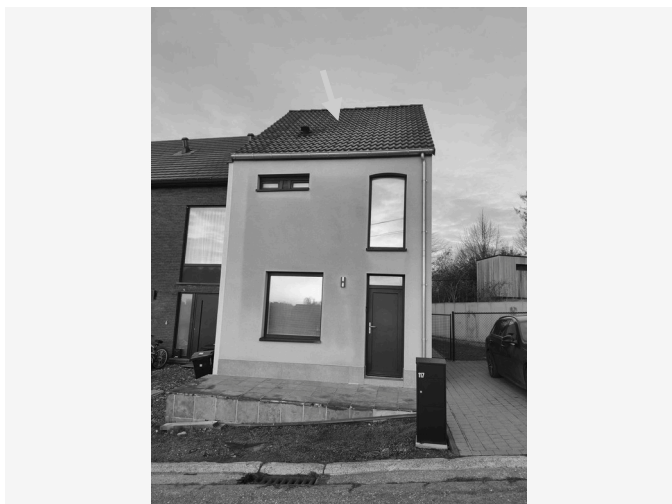
Situeringfoto

Reden: Het onderzoek kan niet uitgevoerd worden binnen de bepalingen van de Welzijnswet

Uitleg van de asbestdeskundige: Aanwezigheid onderdak kon niet vastgesteld worden: zolder is volledig afgewerkt en de dakpannen waren niet voldoende ophefbaar om tot volledige inspectie van het onderdak over te gaan.

Bij werken kan een stelling /hoge ladder geplaatst worden om veilig te inspecteren .(om vb meerdere dakpannen tillen) of door een destructief onderzoek via de binnenkant.

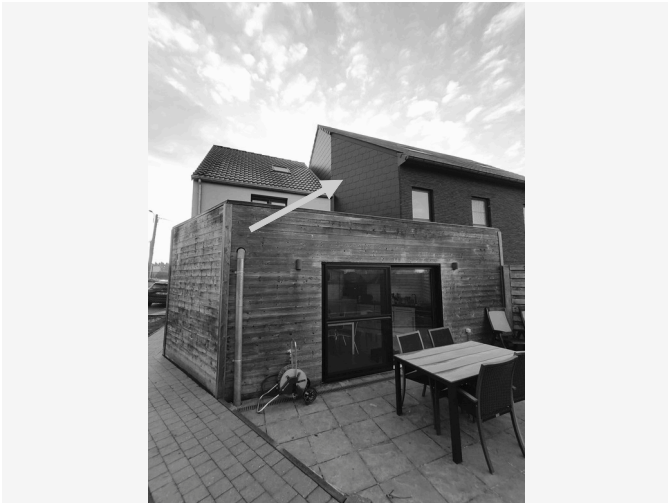
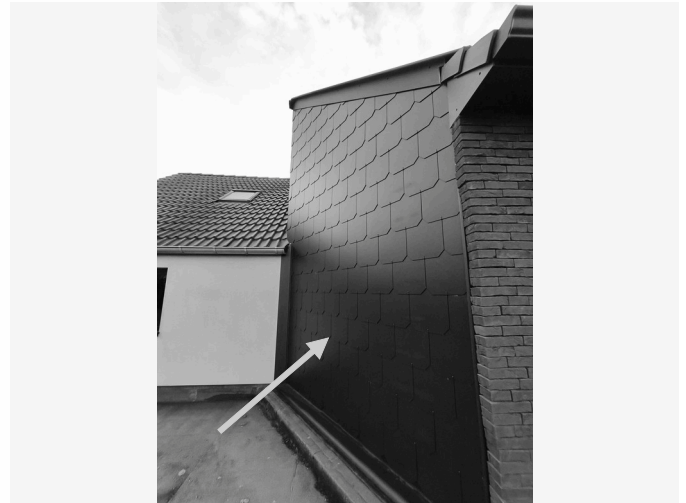
De woning op nummer 115 is na 2022 gebouwd. De leien zijn dus niet-asbestverdacht. Dit is via google maps gecontroleerd. Pinterscreen is toegevoegd aan de online ovam databank.

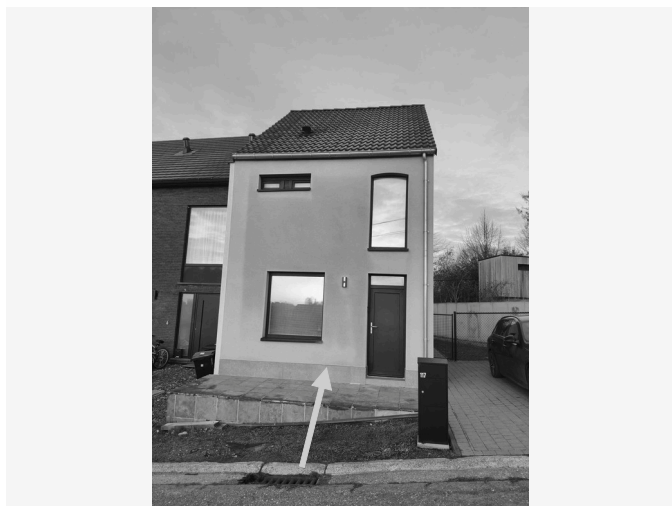
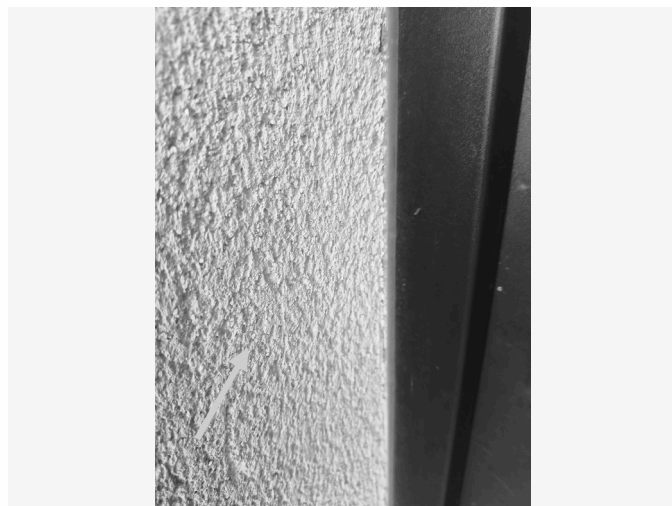
De crepi is geplaatst na 2001 en is niet asbestverdacht (bewijsdocument in bijlage)

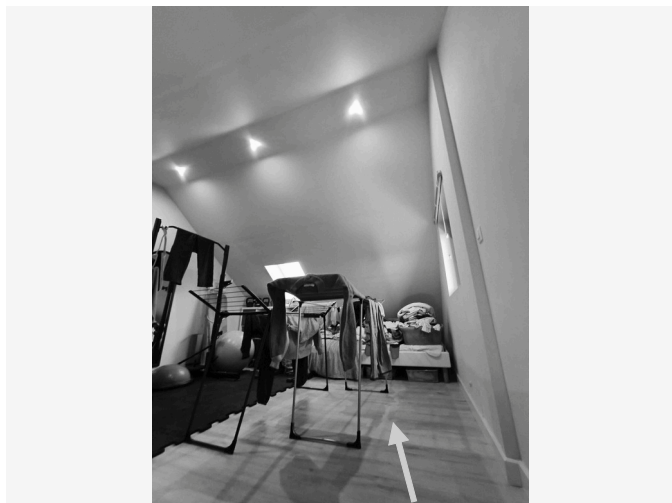
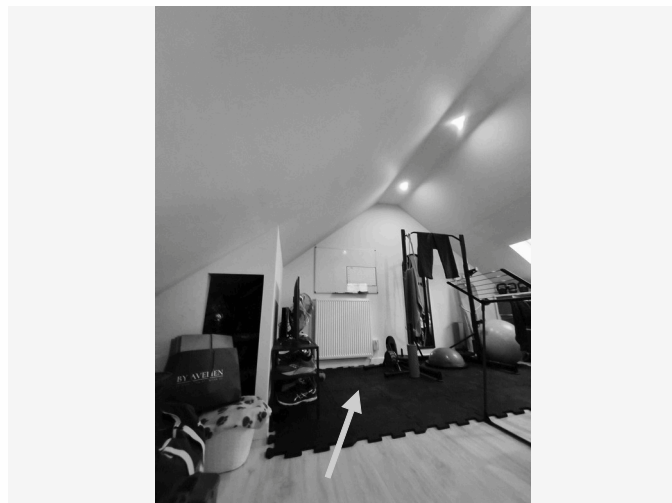
Fiche 5: Zolder bevat geen asbestverdachte materialen

De zolder werd gecontroleerd, er werden geen asbest-verdachte materialen gezien.

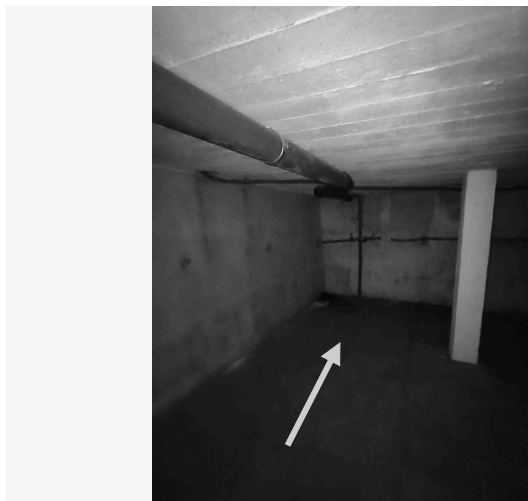
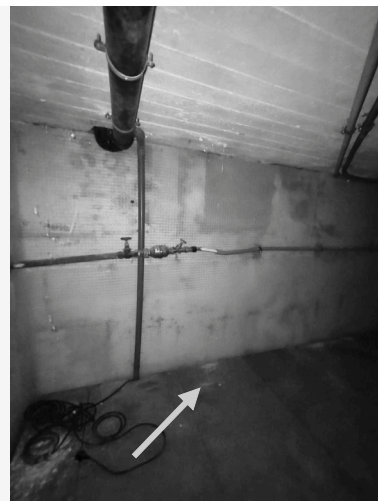
Fiche 6: Kelder bevat geen asbestverdachte materialen

De kelder werd gecontroleerd en er werden geen asbestverdachte materialen aangetroffen.

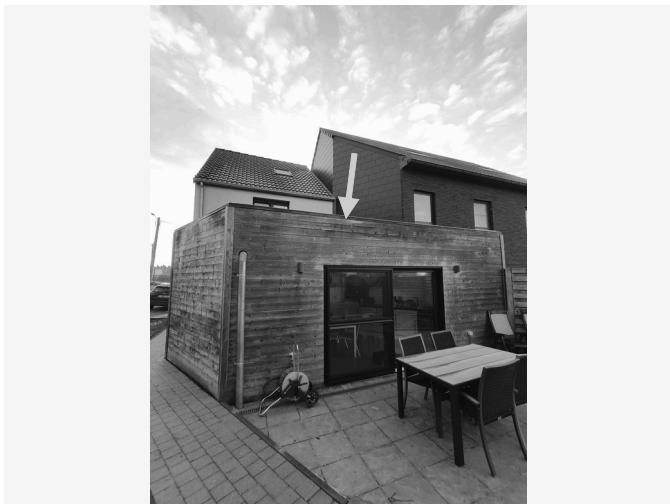
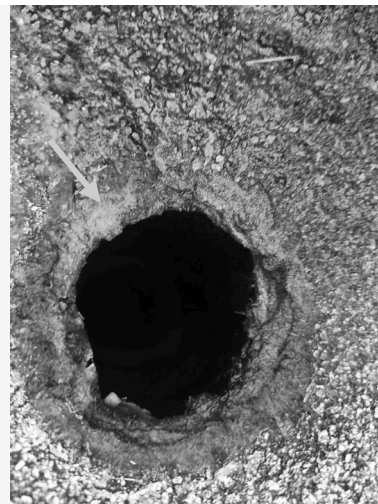
Fiche 8: Roofing plat dak +1

Geen asbest

#	Type	Referentie	Resultaat
8.1	Puntmonster	1	Geen asbest

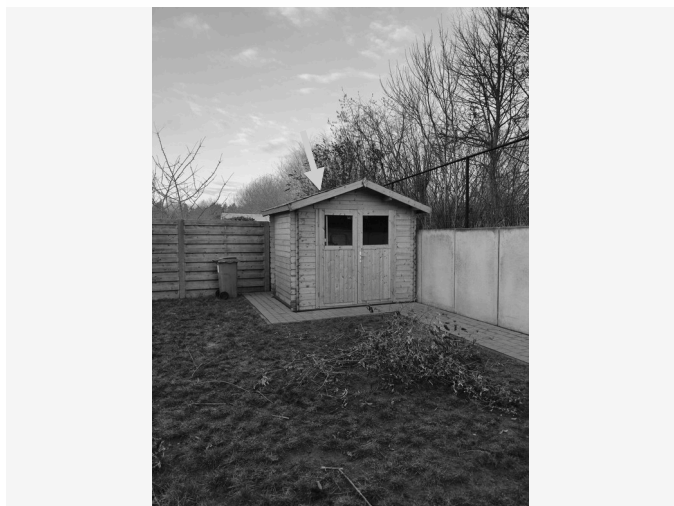
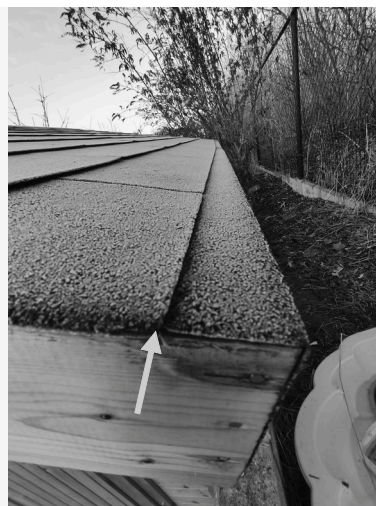
Fiche 9: Roofing shingles tuinhuis

Geen asbest

#	Type	Referentie	Resultaat
9.1	Puntmonster	2	Geen asbest

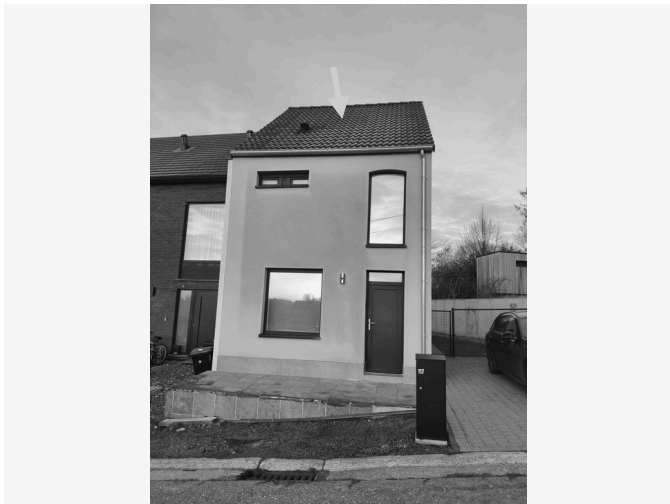
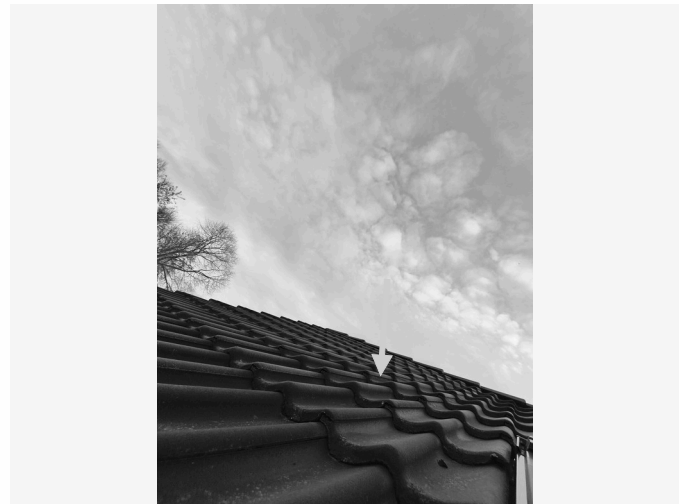
Beschrijving	Notitie	Terug te vinden op plannen
Fiche 10: Dakbedekking schuin gedeelte woning	De dakbedekking van het schuin gedeelte werd gecontroleerd. deze bestaat uit pannen en bevat geen asbest verdachte materialen.	-
Fiche 11: Kit niet verdacht alle ramen en deuren	De gebruikte siliconen kit is niet asbestverdacht	-
Fiche 12: CV Ketel Vaillant	De CV ketel werd gecontroleerd(bwj 2019) en is niet asbest verdacht geen risico bouwjaar.	Plan 1.2: +0
Fiche 13: Rookgaskanaal plat dak +1	Het rookgaskanaal op het plat dak bestaat uit pvc en is niet-asbestverdacht.	-

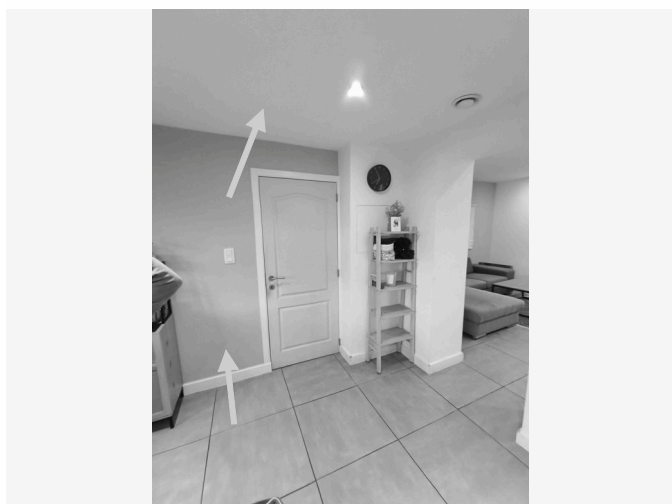
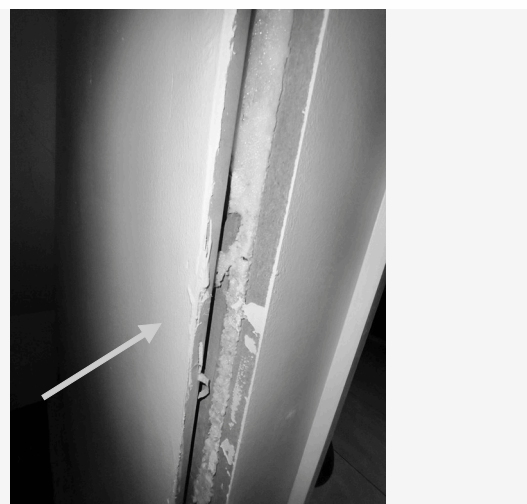
Beschrijving	Notitie	Terug te vinden op plannen
Fiche 14: Valse plafonds en wanden	Alle wanden en plafonds zijn afgewerkt met valse plafonds en wanden in een niet-asbestverdacht plaatmateriaal. Het is niet duidelijk of er pleisterwerk of ander verdacht asbestmateriaal aanwezig is achter / op deze valse plafonds/wanden, het is aangewezen om bijkomend onderzoek uit te voeren bij werken. De plafonds en wanden bestaan uit gyproc. Zonder destructieve handeling is het niet mogelijk om na te gaan of er asbesthoudende materialen aanwezig zijn achter de plafond afwerking. Als bij sloop of renovatie blijkt dat er achter deze plafonds nog pleisterwerk of asbest verdachte toepassingen aanwezig zijn, moet dit bemonsterd worden.	Plan 1.2: +0 Plan 1.3: +1 Plan 1.4: +2
Fiche 15: Geen lift aanwezig	-	-
Fiche 16: Geen leidingisolatie aanwezig	-	-
