# Asbestinventarisat attest

Torrekenstraat 2, 1820 Steenokkerzeel

Attestnummer : 20260204-000270.000

Uitgegeven op : 04.02.2026

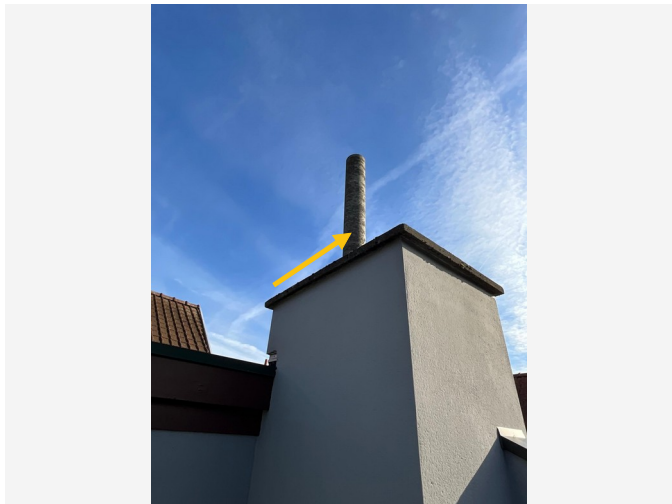
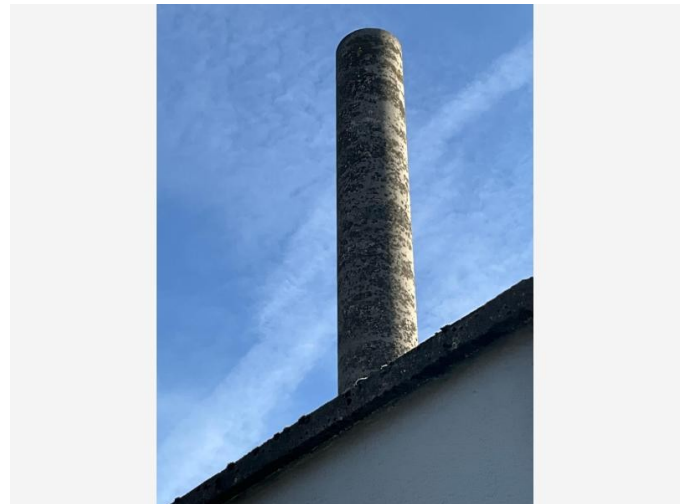
| Fiche 1: Schouwbus (visueel vastgesteld)..... | 15 |

Het asbestmateriaal valt onder de mijlpaal van 2034.

| Eindbeoordeling materiaalrisico | Verhoogd materiaalrisico en/of verhoogde kans op vezelvrijgave |

| Asbestsoort (vezeltype) | Crocidoliet aanwezig |
| Toestand van het materiaal | Licht beschadigd, licht verweerd. Intact calciumsilicaatmateriaal of categorie III 'gebondenheid' |

| Asbestmateriaal | Rookgaskanaal |
| Opmerking | <p>Op het dak is een schouwbus aanwezig.</p> <p>De vermelde oppervlaktes, diktes en volumes betreffen een berekende schatting. Er worden geen rechten verleend aan deze oppervlaktes/diktes/volumes.</p> |

- Verwijder dit asbestmateriaal zo snel mogelijk. Volg de toestand goed op.
- Voer bijkomende staalname(s) uit.

- Eenvoudige handelingen: mag via doe-het-zelf of door werknemer(s) met opleidingsattest eenvoudige handelingen  
EH via doe-het zelf De buis kan voorzichtig losgebeiteld worden , extra bevochtigen om stof te voorkomen  
Standaard dragen van de nodige wegwerp beschermingsmiddelen FFP 3 masker , handschoenen en tyvec CAT III type 5-6 , afwasbaar schoeisel Bij de gemeente/containerpark afsluitzakken halen om dubbel in te pakken , sluit luchtdicht af en breng naar het plaatselijk containerpark als hechtgebonden asbestafval. Voor hechtgebonden toepassingen: Bij verwijdering door doe-het-zelf moet men dit afval dubbel en luchtdicht verpakt aandielen bij het gemeentelijk recyclagepark. Men raadpleegt best op voorhand de voorwaarden van het recyclagepark. Zie ook link Zie <https://ovam.vlaanderen.be/wie-mag-wat-verwijderen>  
<https://ovam.vlaanderen.be/voorzorgsmaatregelen-bij-asbestverwijdering>

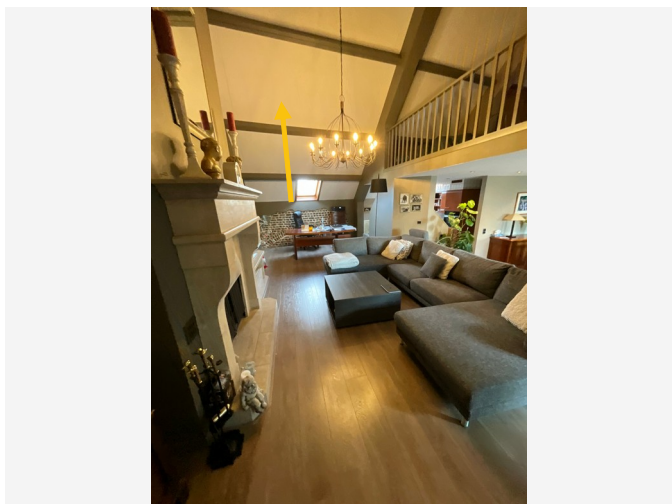
| Fiche 2: Onderdak: niet vast te stellen..... | 19 |

**Reden:** Niet zichtbaar

**Uitleg van de asbestdeskundige:** Aanwezigheid onderdak kon niet vastgesteld worden: isolatieplaten aan de binnenkant / niet duidelijk adv opheffen dakpan, geen mogelijkheid om op een veilige manier een dakpan te tillen.

Bij werken kan een stelling /hoge ladder geplaatst worden om veilig te inspecteren .( om vb meerdere dakpannen tillen) of door een destructief onderzoek via de binnenkant.

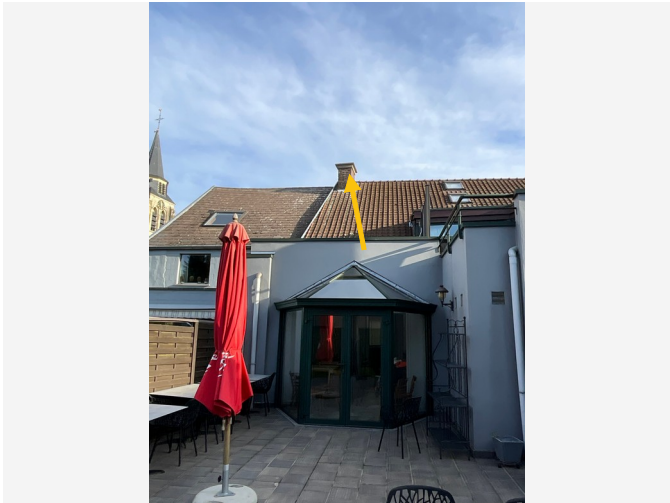
| Fiche 3: Schouw op het dak (beperkingsfiche)..... | 20 |

**Reden:** Het te onderzoeken materiaal situeert zich hoger dan 3,50 m te rekenen vanaf een veilige ondergrond

**Uitleg van de asbestdeskundige:** Bij werken (dak of reiniging schouw) kan een stelling geplaatst worden, het is niet duidelijk of er asbestverdachte materialen aanwezig zijn in/rond de schouw.

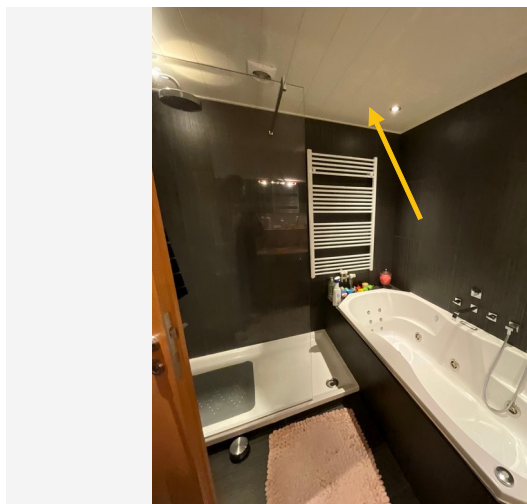
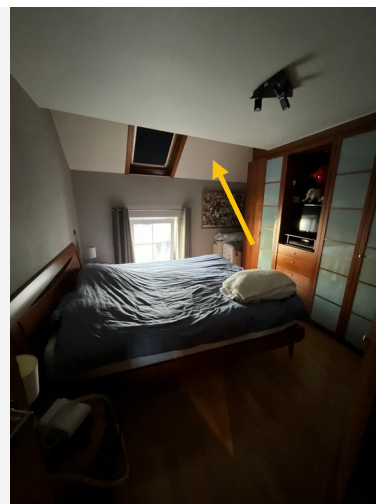
| Fiche 4: Valse plafonds appartement..... | 22 |

plafonds zijn afgewerkt met valse plafonds in plaatmateriaal. Het is niet duidelijk of er pleisterwerk of ander verdacht asbestmateriaal aanwezig is achter / op deze valse plafonds, het is aangewezen om bijkomend onderzoek uit te voeren bij werken. Het plafond bestaat uit hout en gyproc. Zonder destructieve handeling is het niet mogelijk om na te gaan of er asbesthoudende materialen aanwezig zijn achter de plafond afwerking. Als bij sloop of renovatie blijkt dat er achter deze plafonds nog pleisterwerk of asbest verdachte toepassingen aanwezig zijn, moet dit bemonsterd worden.

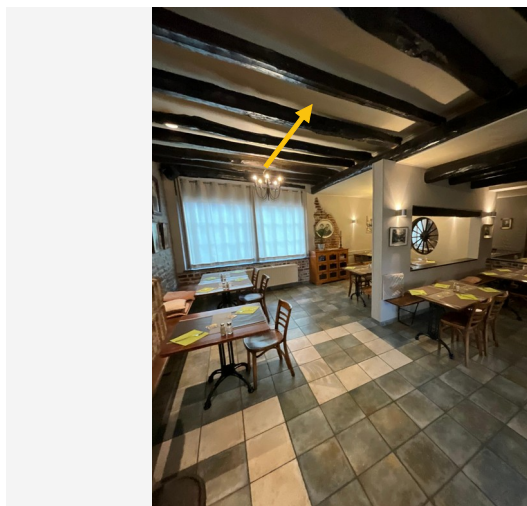
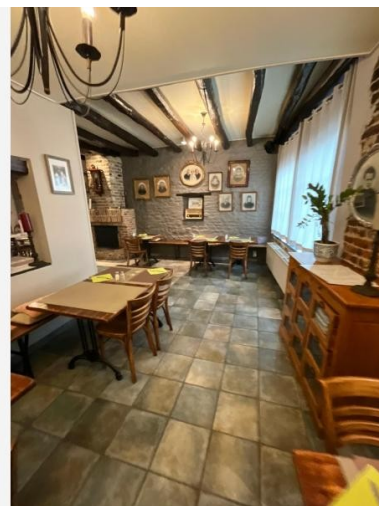
| Fiche 5: Valse plafonds handelspand..... | 23 |

plafonds zijn afgewerkt met valse plafonds in plaatmateriaal. Het is niet duidelijk of er pleisterwerk of ander verdacht asbestmateriaal aanwezig is achter / op deze valse plafonds, het is aangewezen om bijkomend onderzoek uit te voeren bij werken. Het plafond bestaat uit hout en gyproc. Zonder destructieve handeling is het niet mogelijk om na te gaan of er asbesthoudende materialen aanwezig zijn achter de plafond afwerking. Als bij sloop of renovatie blijkt dat er achter deze plafonds nog pleisterwerk of asbest verdachte toepassingen aanwezig zijn, moet dit bemonsterd worden.

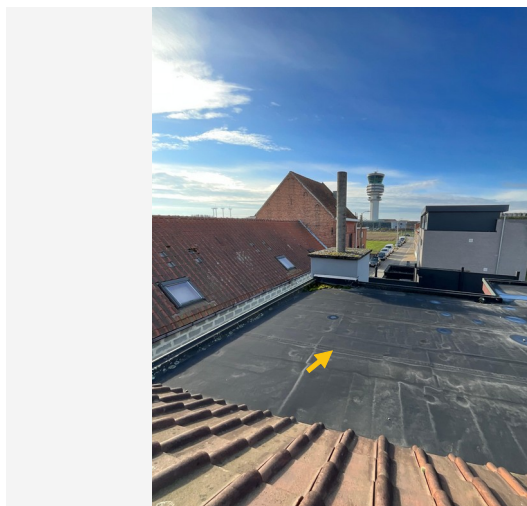
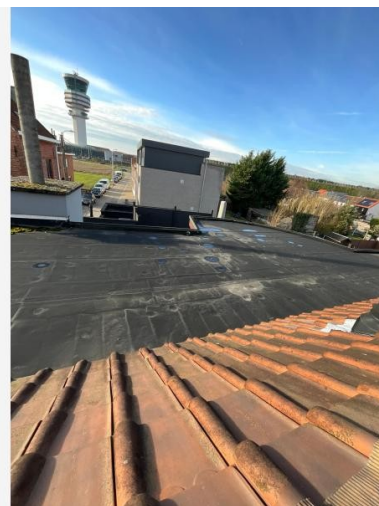
| Fiche 6: Epdm plat dak..... | 24 |

Het plat dak betreft epdm en is niet asbestverdacht. Het is aangewezen om extra controle uit te voeren bij eventuele renovatiewerken. De vermelde oppervlaktes, diktes en volumes betreffen een beredeneerde schatting. Er worden geen rechten verleend aan deze oppervlaktes/diktes/volumes.

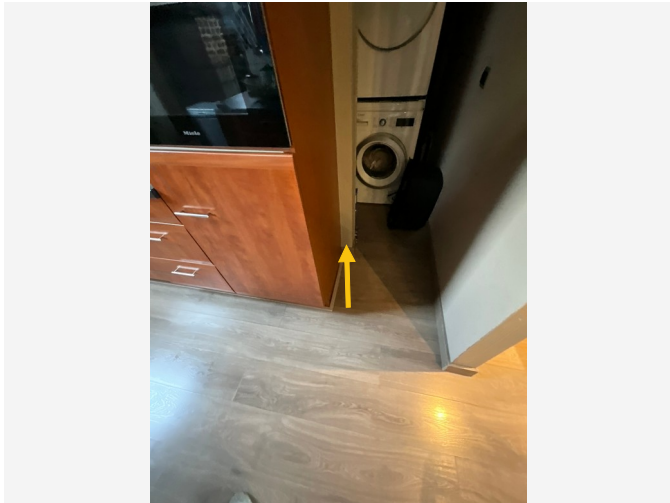
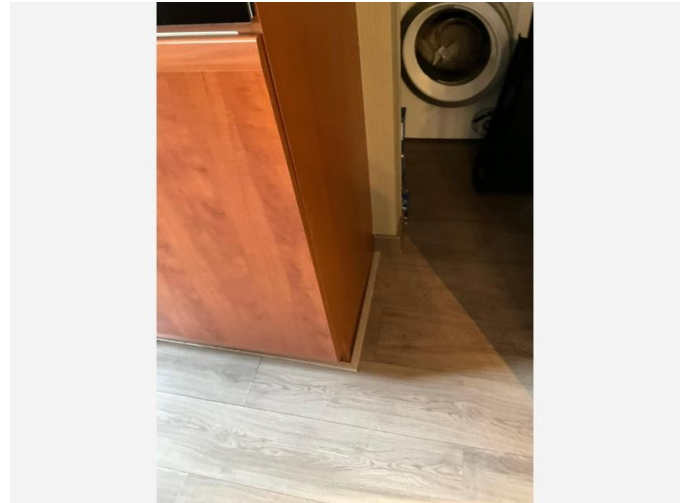
## Fiche 7: Muurpleister appartement

Geen asbest

| # | Type | Referentie | Resultaat |
|---|---|---|---|
| 7.1 | Mengmonster | 3 | Geen asbest |

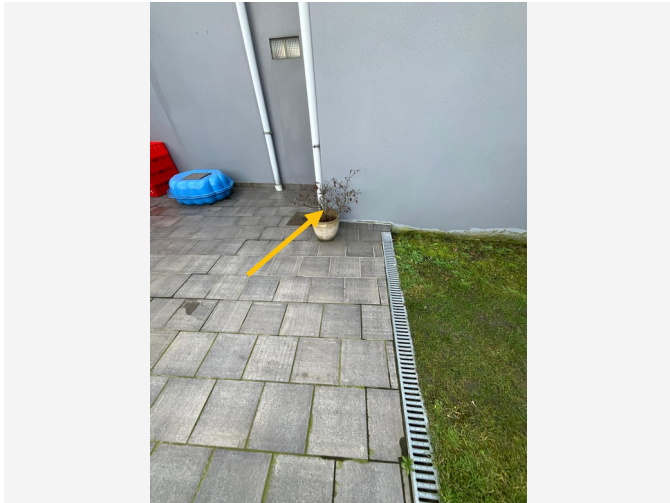
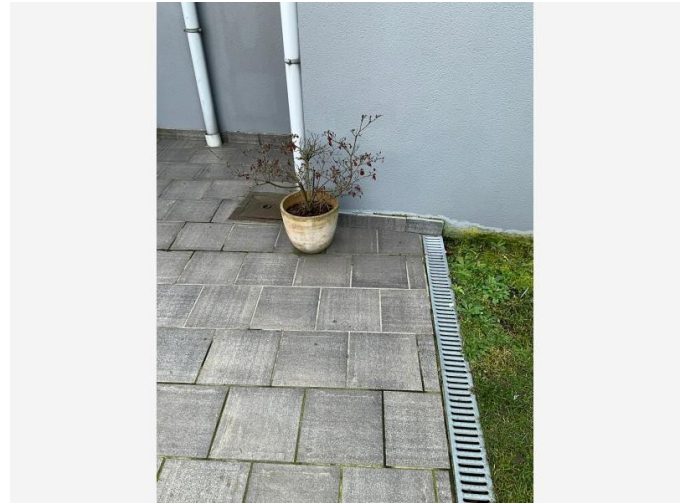
## Fiche 8: Cementering buiten (met staalname)

Geen asbest

| # | Type | Referentie | Resultaat |
|---|---|---|---|
| 8.1 | Mengmonster | 4 | Geen asbest |

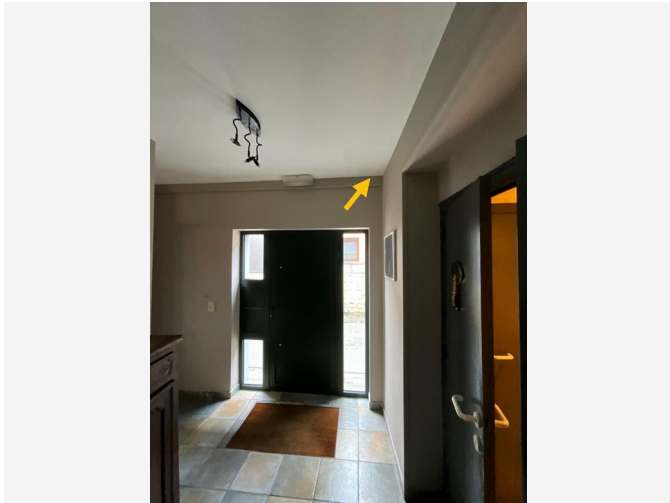
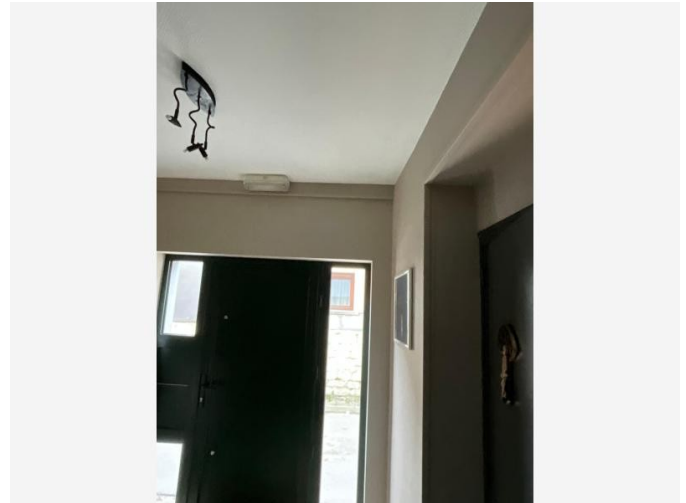
## Fiche 9: Plafondpleister handelspand

Geen asbest

| # | Type | Referentie | Resultaat |
|---|---|---|---|
| 9.1 | Mengmonster | 2 | Geen asbest |

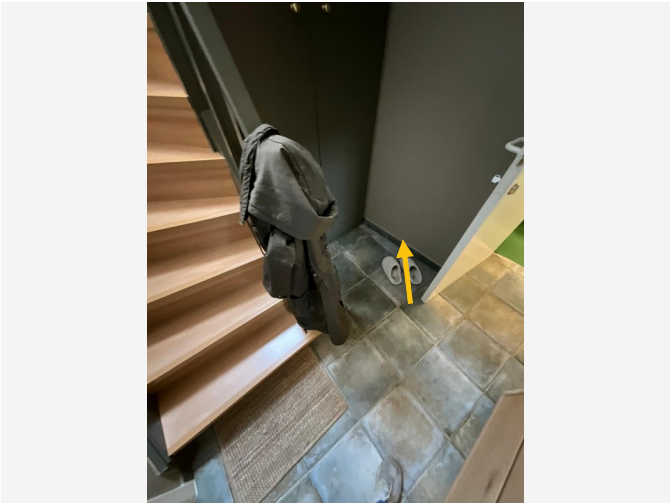
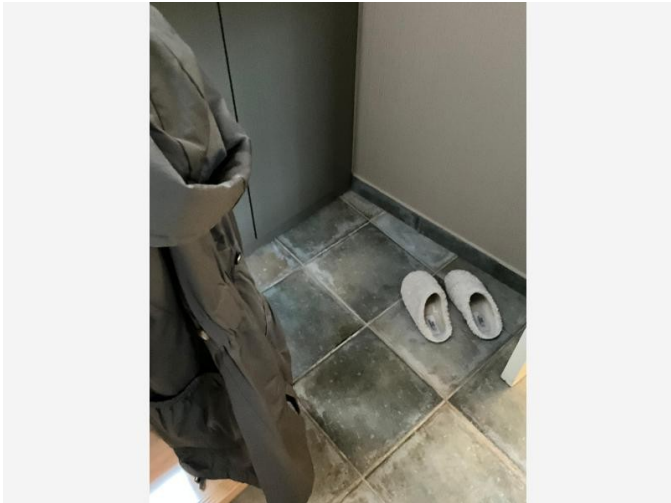
Geen asbest

| # | Type | Referentie | Resultaat |
|---|---|---|---|
| 10.1 | Mengmonster | 1 | Geen asbest |

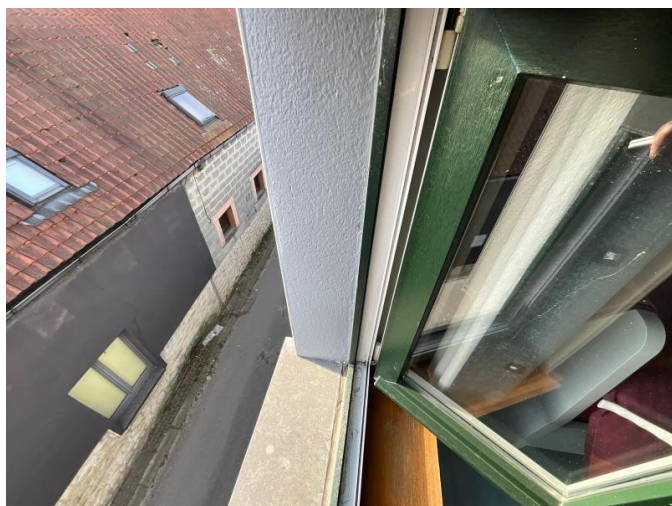
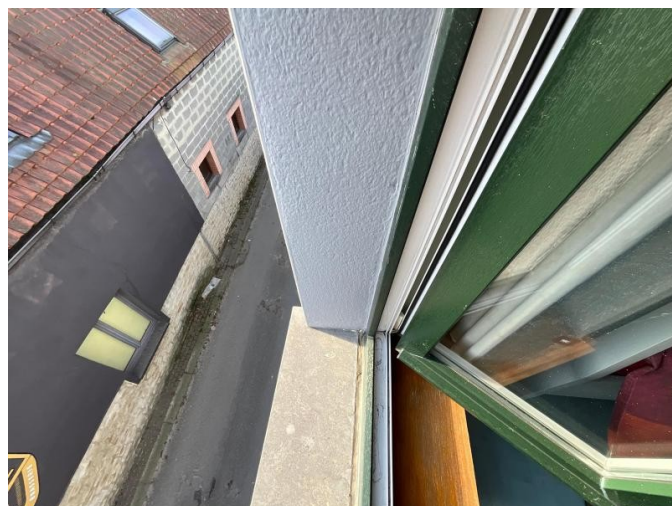
### Fiche 11: Kit niet verdacht (visueel vastgesteld)

| Beschrijving | Notitie | Terug te vinden op plannen |
|---|---|---|
| Fiche 11: Kit niet verdacht (visueel vastgesteld) | De gebruikte siliconen kit is niet asbestverdacht | - |

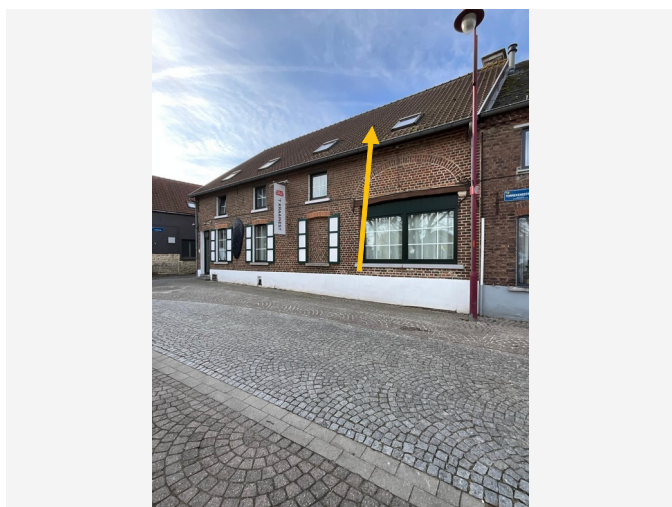
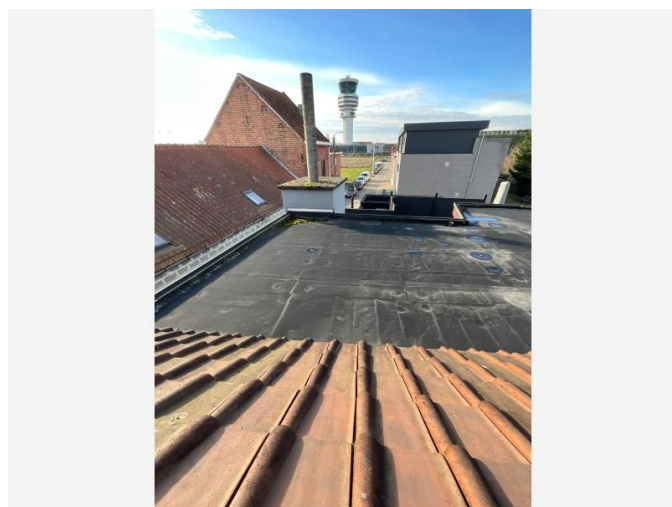
### Fiche 12: Dakbedekking niet verdacht.

| Beschrijving | Notitie | Terug te vinden op plannen |
|---|---|---|
| Fiche 12: Dakbedekking niet verdacht. | De dakbedekking wordt gecontroleerd. deze bestaat uit dakpannen en bevat geen asbest verdachte materialen. | - |

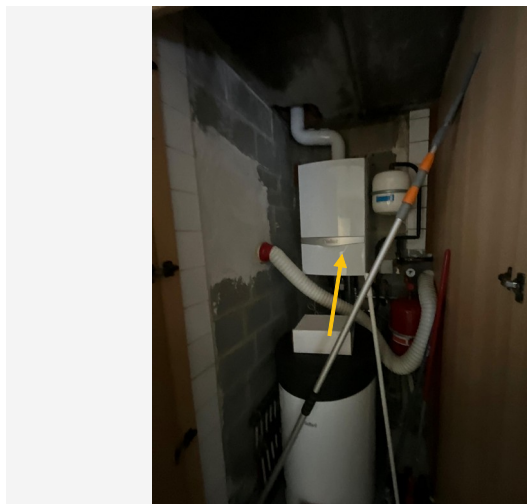
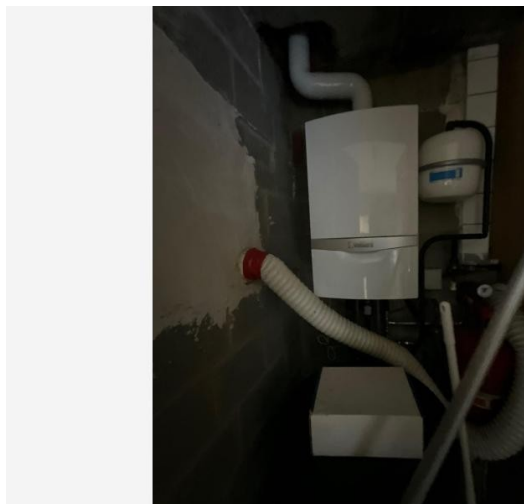
### Fiche 15: Ketel recent

| Beschrijving | Notitie | Terug te vinden op plannen |
|---|---|---|
| Fiche 15: Ketel recent | De ketel is recent en is niet asbestverdacht. | - |
