# Asbestinventarisatetest

Klein Overlaar 36, 3320 Hoegaarden

**Niet-asbestveilig**

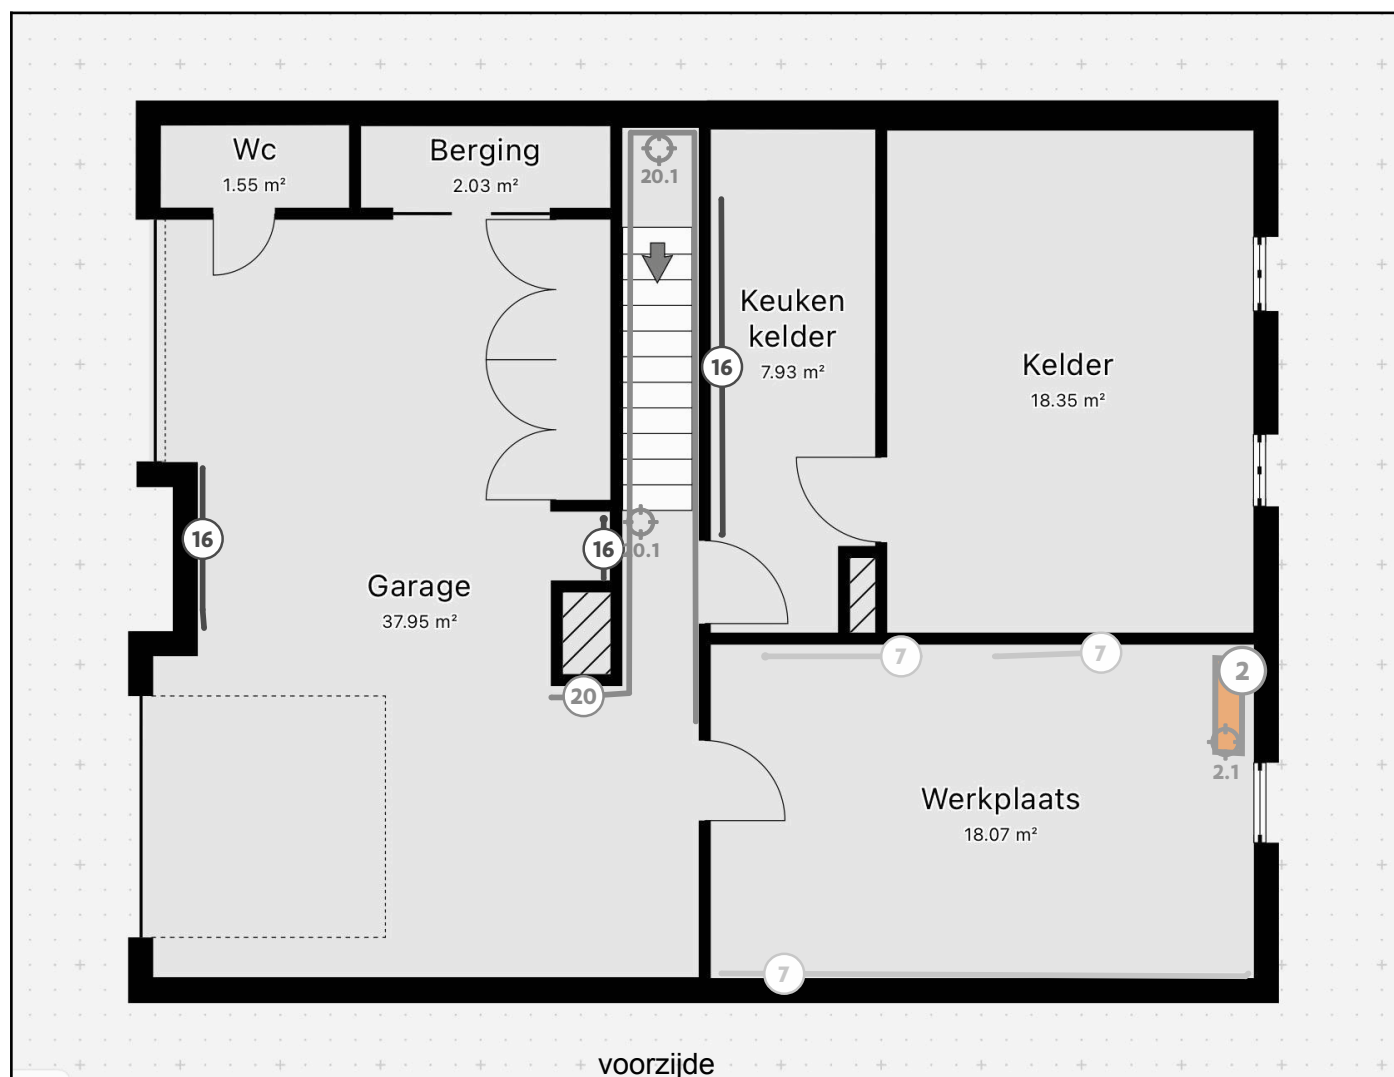
## Plan 1.1: Kelder

| Beschrijving | Type | Actie |
|---|---|---|
| 2. Vinylvloer met kartonlaag traphal zolder, zolder en rek werkplaats | Asbestmateriaal | Verwijderen |
| 7. Deuren van kastjes werkplaats in Glasal (asbestcement) | Asbestmateriaal | Zorgvuldig beheren |

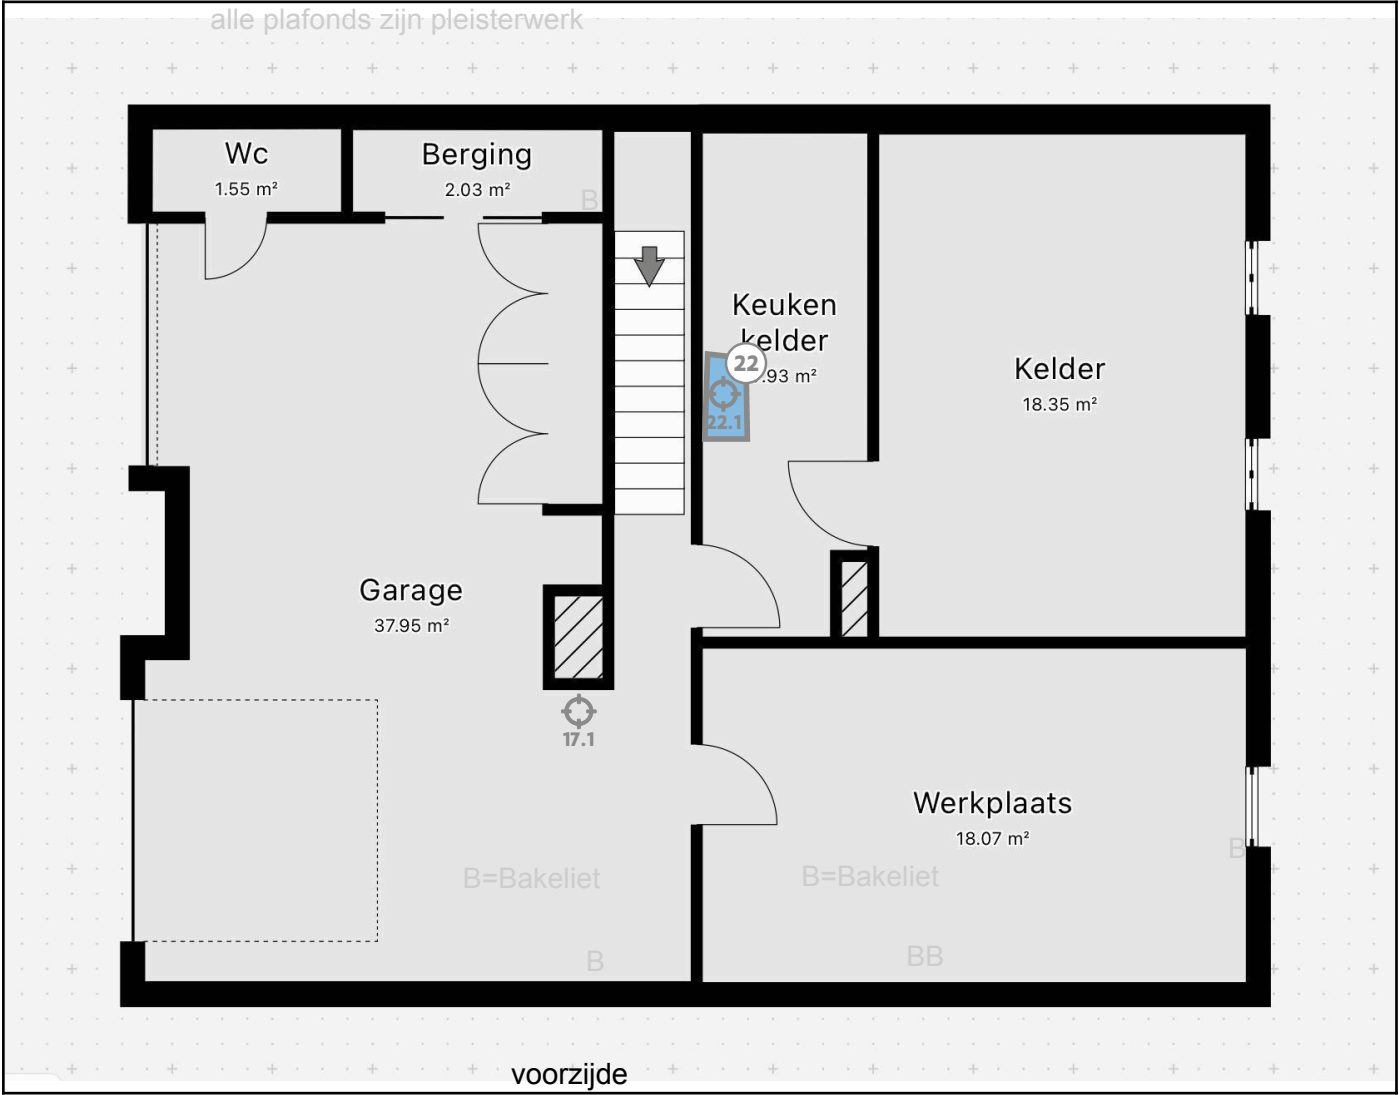
# Plan 1.2: Kelder

| Beschrijving | Type | Actie |
|---|---|---|
| 4. Bakeliet toepassingen : verdeeldozen | Asbestmateriaal | Zorgvuldig beheren |
| 5. Bakeliet toepassing: schakelaars en stopcontacten | Asbestmateriaal | Zorgvuldig beheren |

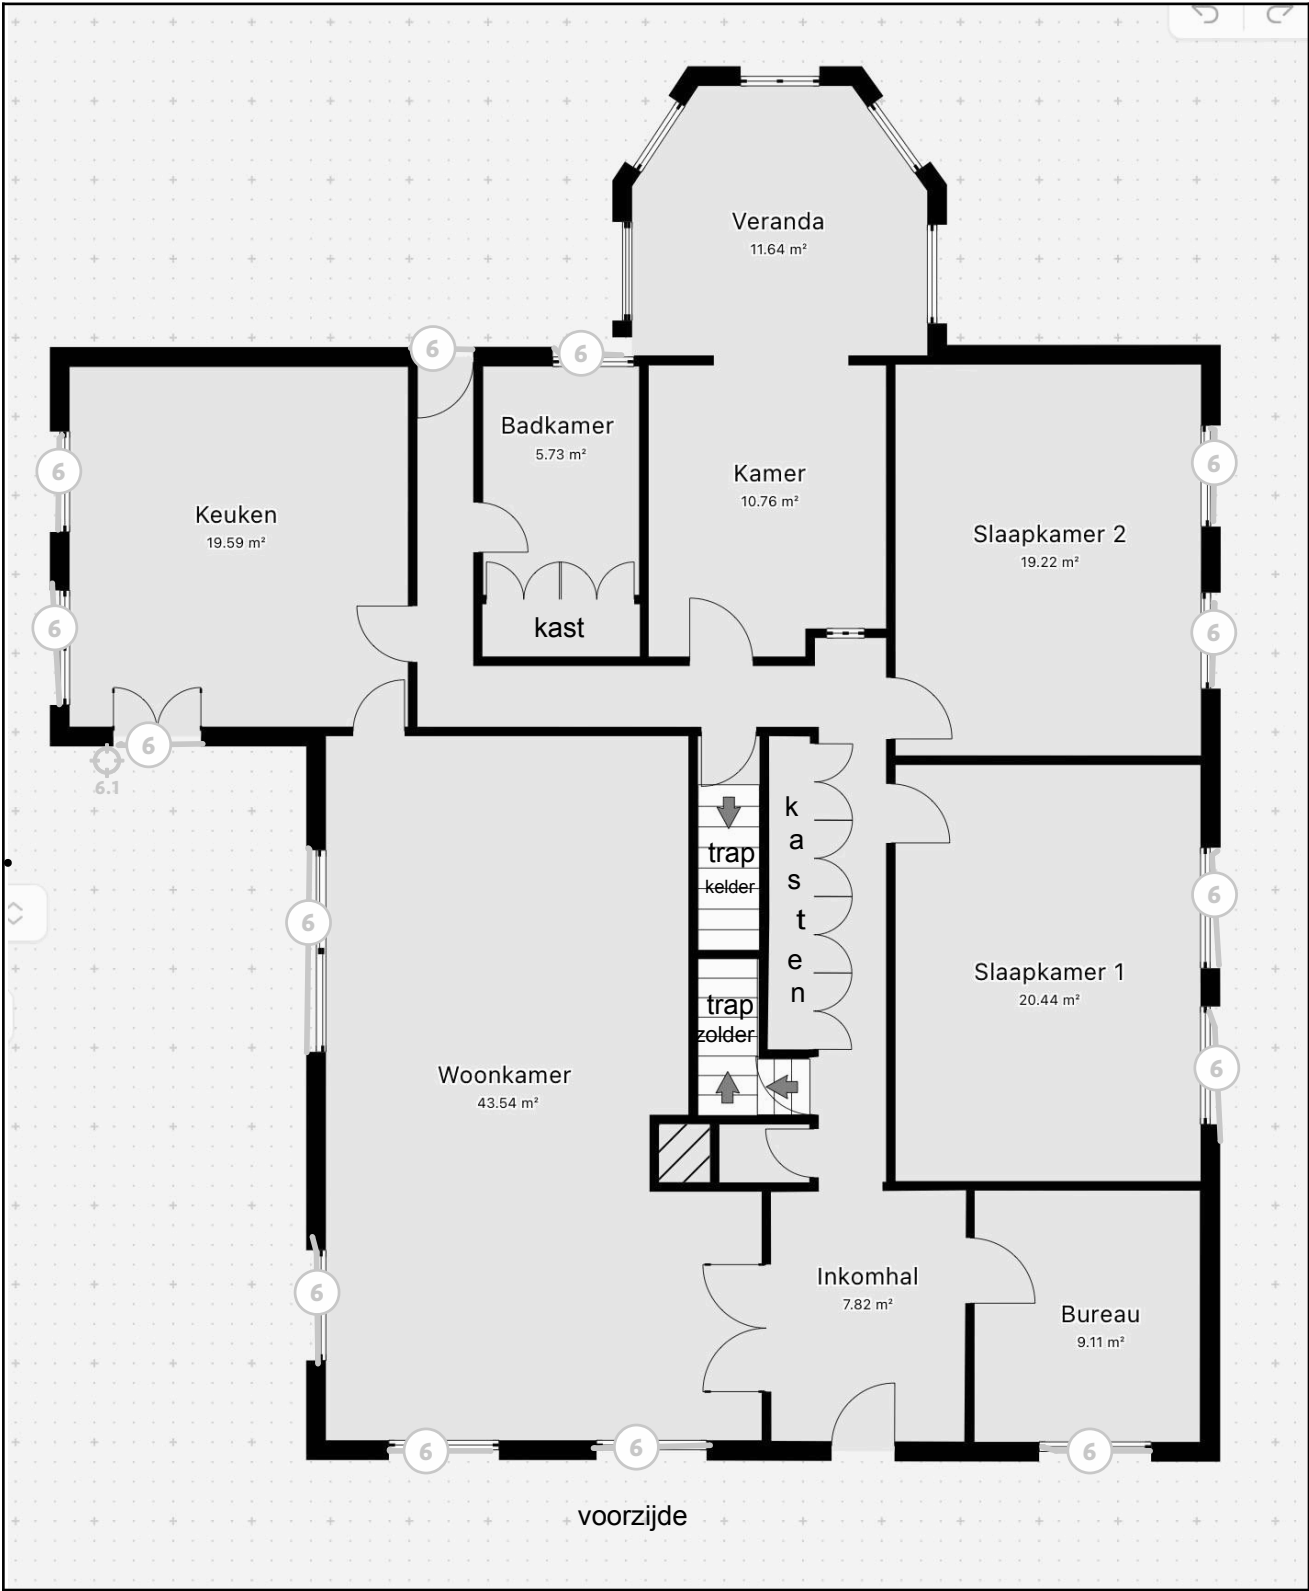
# Plan 1.6: Gelijkvloers

| 6. Kit tussen muur en rolluikgeleiders | Asbestmateriaal | Zorgvuldig beheren |

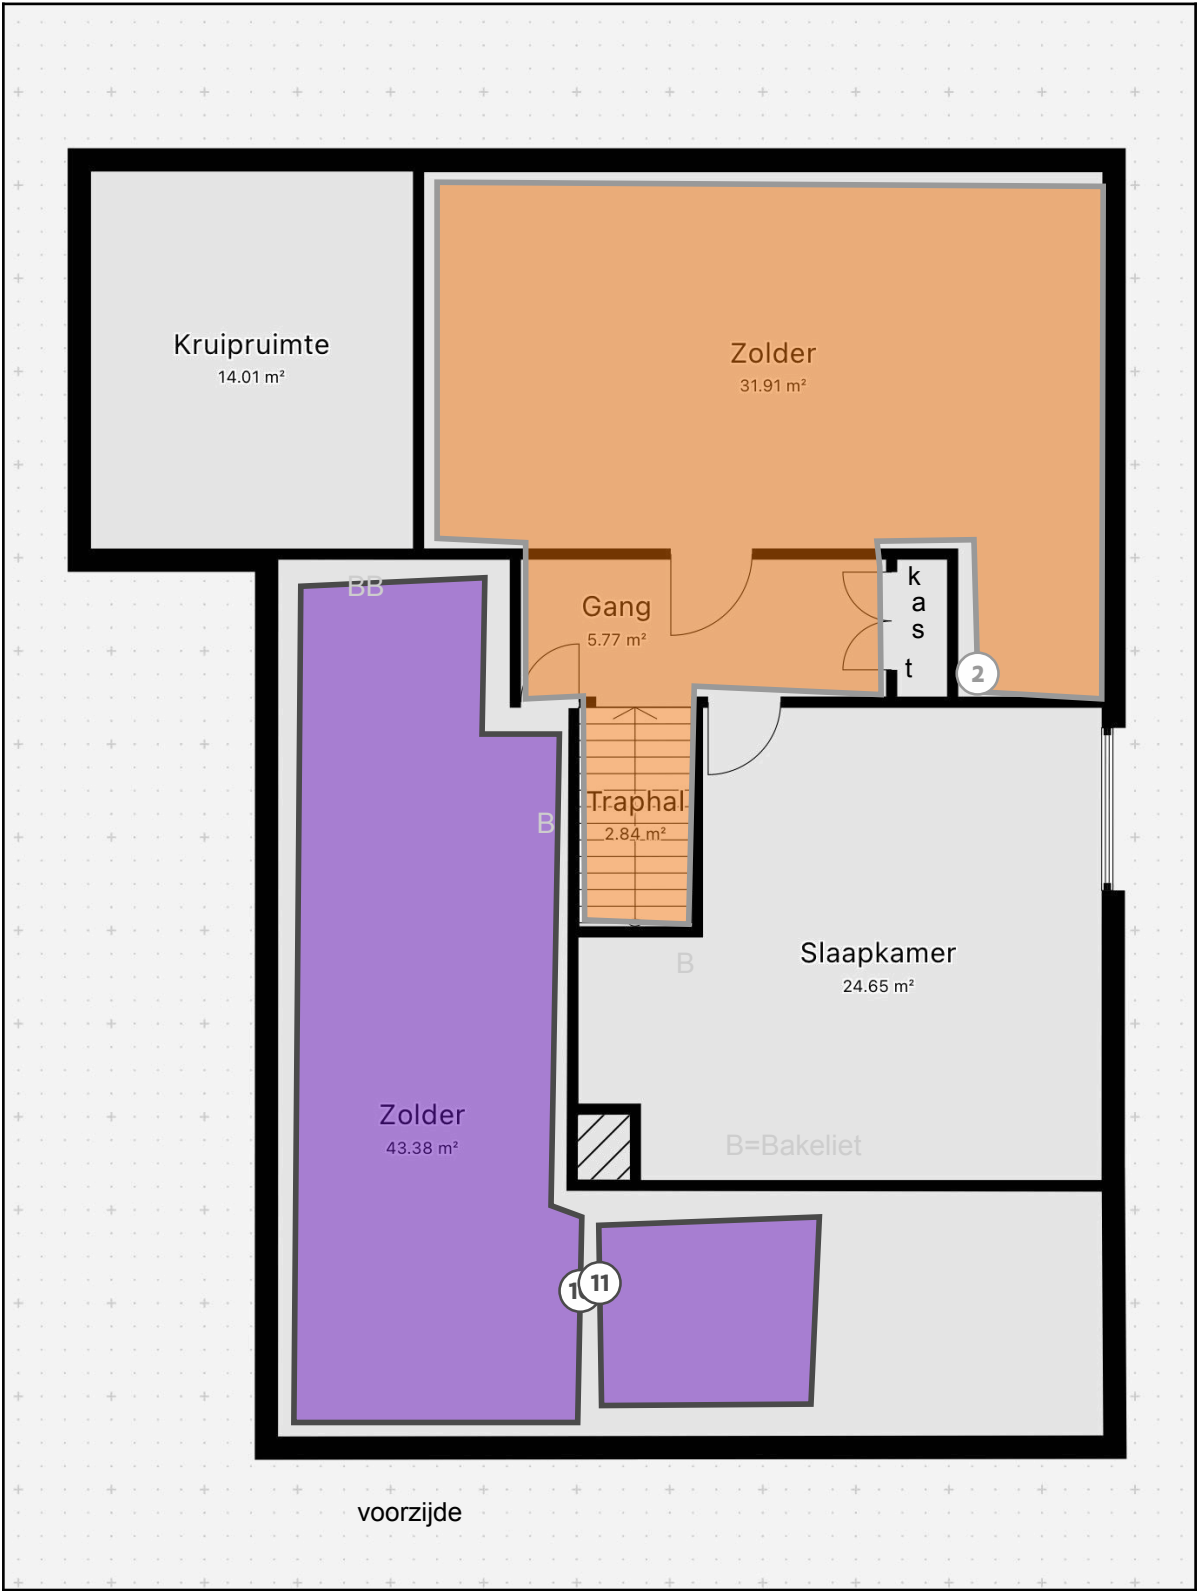
# Plan 1.8: Zolder

| 2. Vinylvloer met kartonlaag traphal zolder, zolder en rek werkplaats | Asbestmateriaal | Verwijderen |
| 5. Bakeliet toepassing: schakelaars en stopcontacten | Asbestmateriaal | Zorgvuldig beheren |

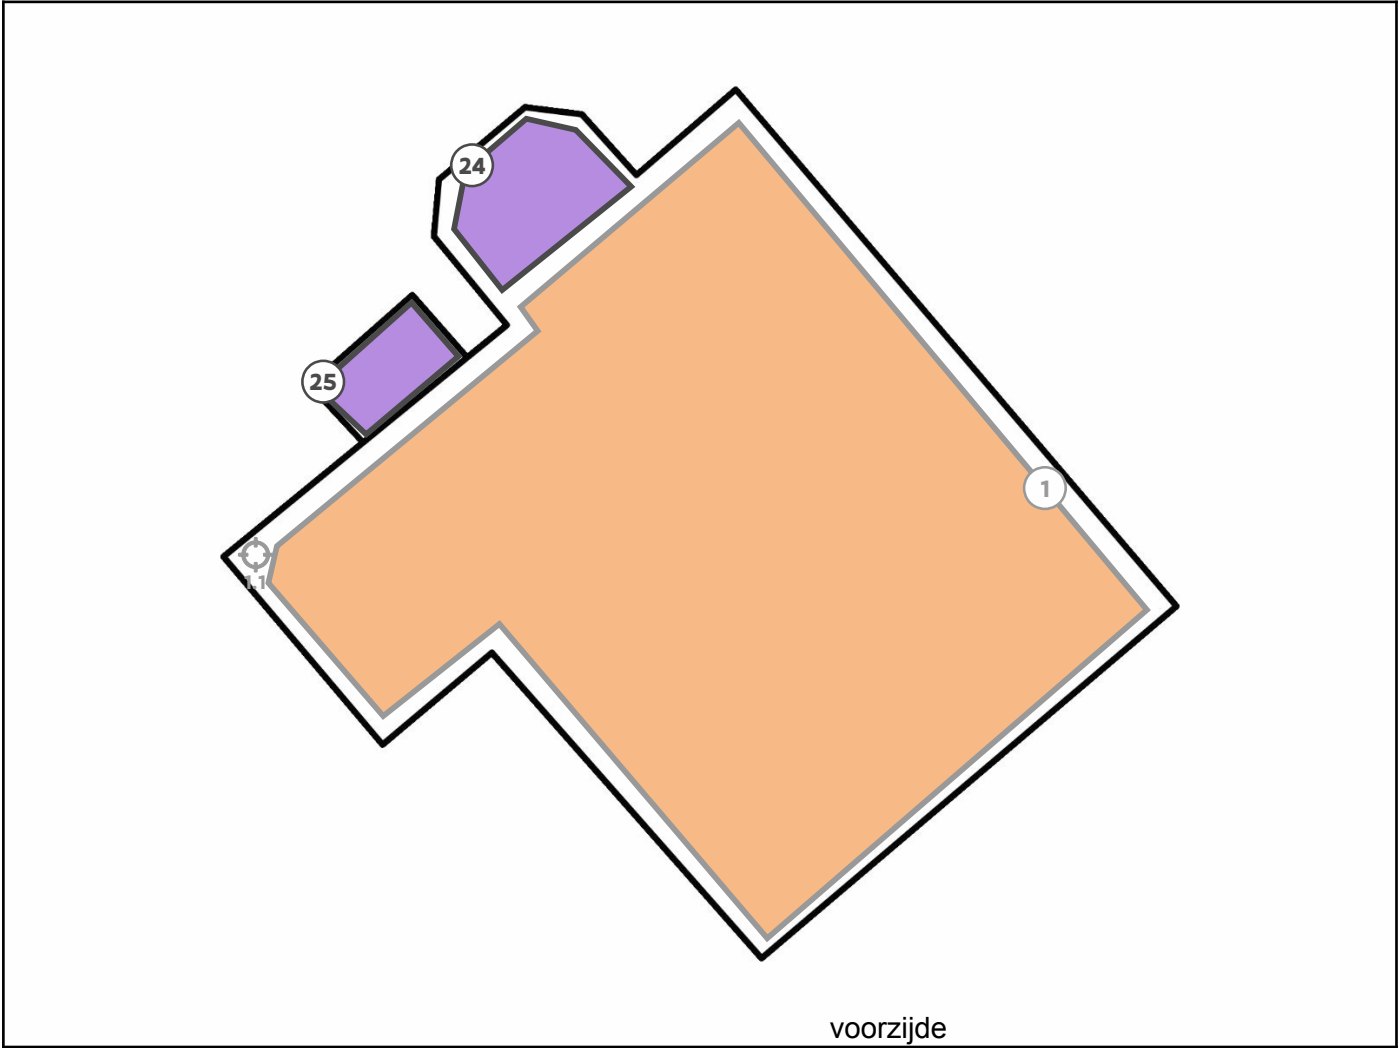
# Plan 1.12: Woning dakplan

| Beschrijving | Type | Actie |
|---|---|---|
| 1. Leien op dak woning | Asbestmateriaal | <div>Verwijderen</div> |

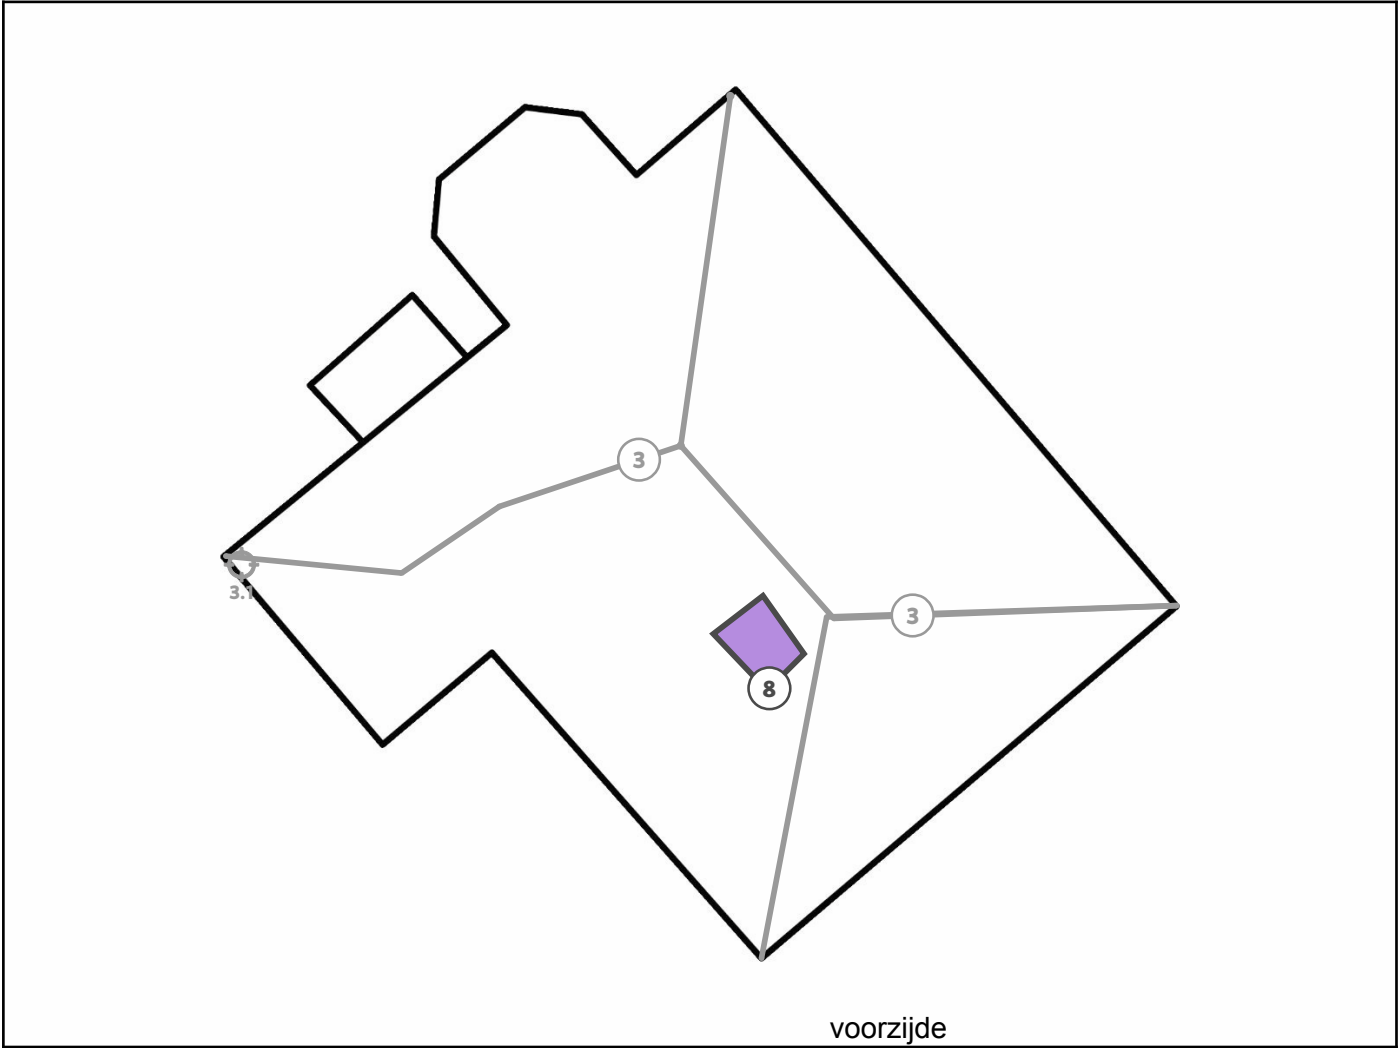
# Plan 1.13: Woning dakplan

| Beschrijving | Type | Actie |
|---|---|---|
| 3. Nokpannen op dak | Asbestmateriaal | <div>Verwijderen</div> |
| 8. Schouw op het dak | Beperking | - |

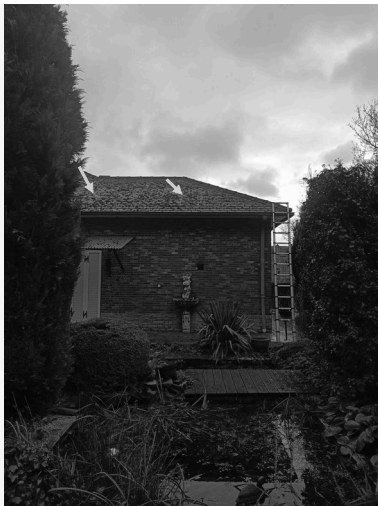
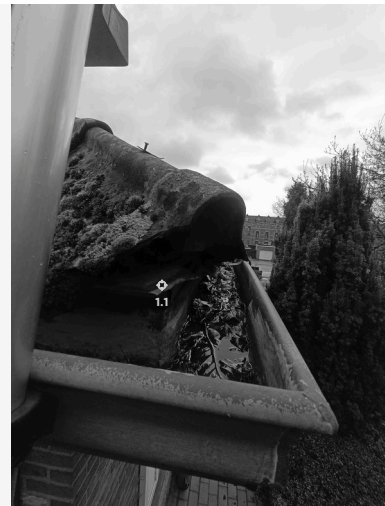
Het asbestmateriaal valt onder de mijlpaal van 2034.

Verwijderen

- Verwijder dit asbestmateriaal zo snel mogelijk. Volg de toestand goed op.
- Hemelwater dat afspoelt van asbestcement daken of gevels kan asbestdeeltjes bevatten. Gebruik het enkel voor gesloten circuits (bv. spoelen toiletten). Reinig na het vervangen van het dak of de gevel de dakgoten en regenwaterput of -ton om asbesthoudend sediment of slib te verwijderen

- Eenvoudige handelingen: mag via doe-het-zelf of door werknemer(s) met opleidingsattest eenvoudige handelingen  
Eenvoudige handelingen via doe-het-zelf:
  - Ondervloer afdekken indien mogelijk om verontreiniging te beperken.
  - Leien voorzichtig verwijderen.
  - Extra fixeren/benevelen om stofvorming te vermijden.
  - Niet breken, niet gooien, niet zagen of schuren.

Indien de leien beschadigd zijn of er een reëel risico op breuk bestaat:

\*Verwijdering gebeurt als eenvoudige handeling door opgeleid personeel.

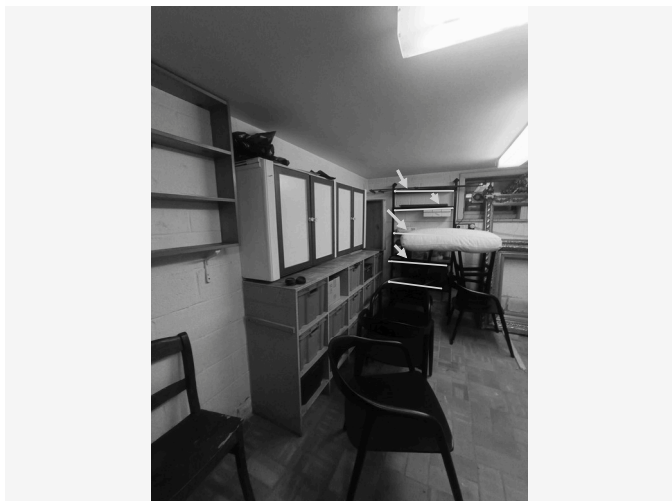
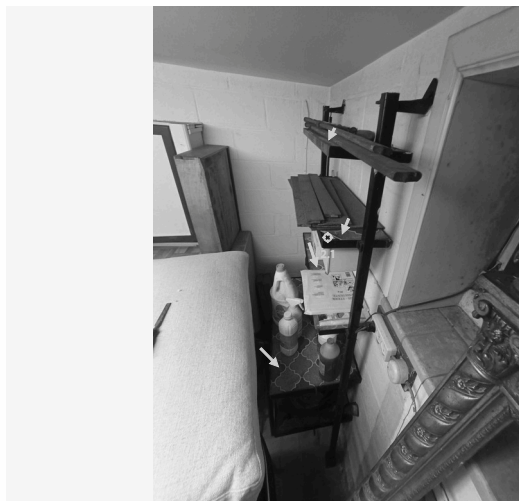
## Fiche 2: Vinylvloer met kartonlaag traphal zolder, zolder en rek werkplaats

\*Bij het lostrekken van de vinyl zal de onderlaag onvermijdelijk scheuren.

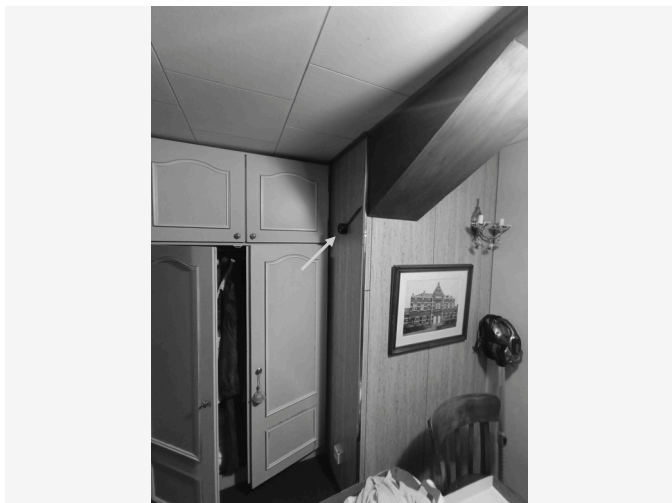
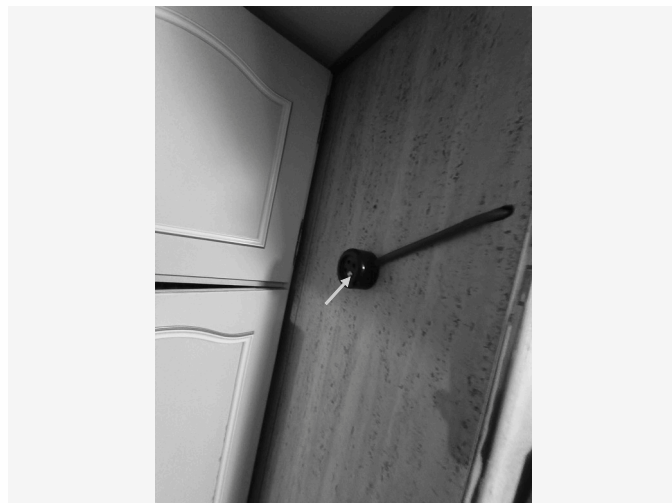
## Fiche 5: Bakeliet toepassing: schakelaars en stopcontacten

| Opmerking | Het is moeilijk te bepalen of de bakeliettoepassingen in de woning ook effectief asbesthoudend zijn (het kan ook gaan om de asbestvrije variant). |

- Voorzichtig losschroeven, niet breken, zagen of forceren.
- Bevochtigen indien nodig om stofvorming te vermijden.
- Dubbel verpakken in plastic zak en luchtdicht afsluiten vóór transport.
- Afval afvoeren als hechtgebonden asbestafval naar het gemeentelijk containerpark.
- Informeer vooraf bij het recyclagepark naar de specifieke voorwaarden en acceptatieprocedure.

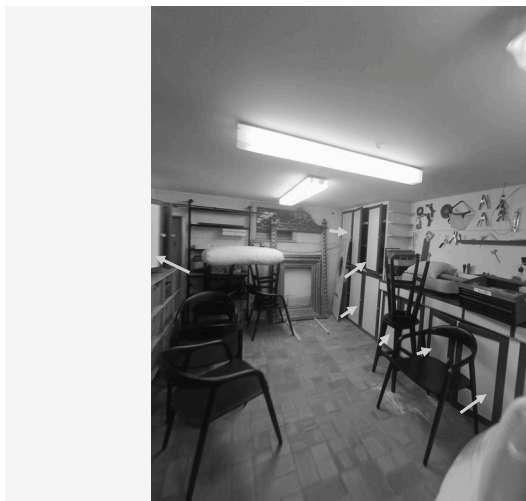
## Fiche 7: Deuren van kastjes werkplaats in Glasal (asbestcement)

| Opmerking | De platen zijn visueel /auditief als asbestverdacht beschouwd.<br><br>Er werd geen staalname uitgevoerd wegens kans op breukvlakken.<br><br>De vermelde oppervlaktes en volumes betreffen een beredeneerde raming.<br><br>Er worden geen rechten verleend aan deze oppervlaktes/volumes. |

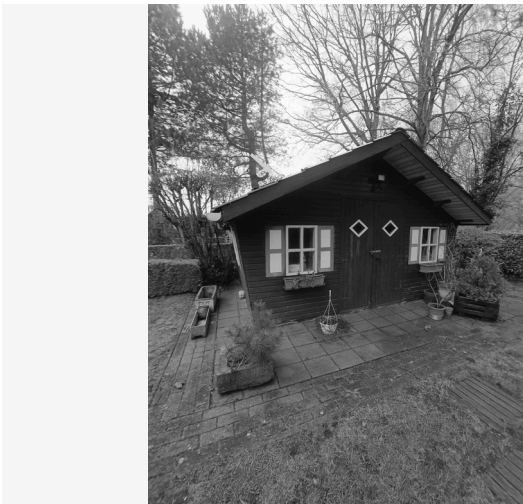
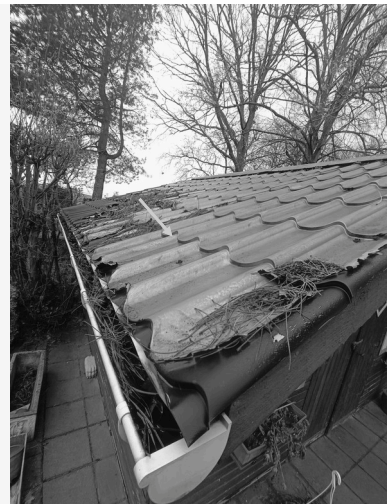
## Fiche 26: Dakbedekking tuinhuis niet verdacht.

| Beschrijving | Notitie | Terug te vinden op plannen |
|---|---|---|
| Fiche 26: Dakbedekking tuinhuis niet verdacht. | De dakbedekking wordt gecontroleerd. deze bestaat uit metalen plaatmateriaal en bevat geen asbest verdachte materialen. | Plan 3.1: Tuinhuis plan |
