# Asbestinventarisatetest

Heidestraat 128, 3350 Linter

Eindconclusie:

**Asbestveilig** (maar mogelijk niet asbestvrij)

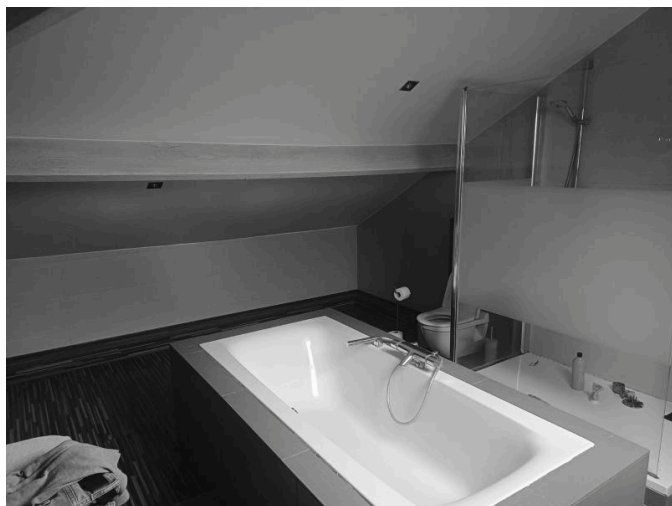
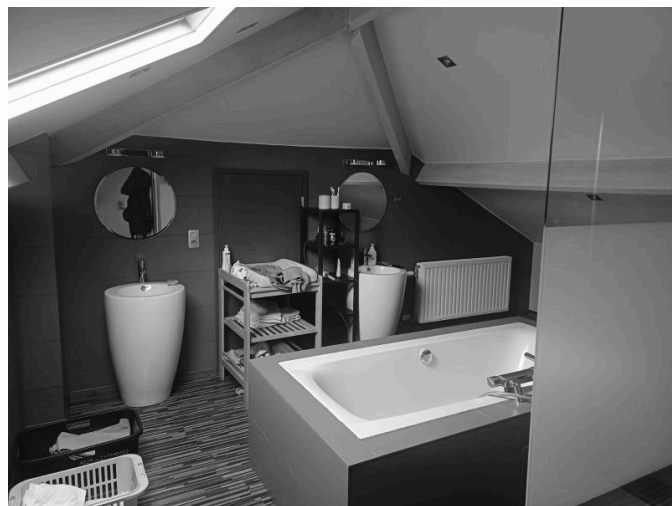
De asbestdeskundige beoordeelt het materiaal als niet-asbestverdacht.

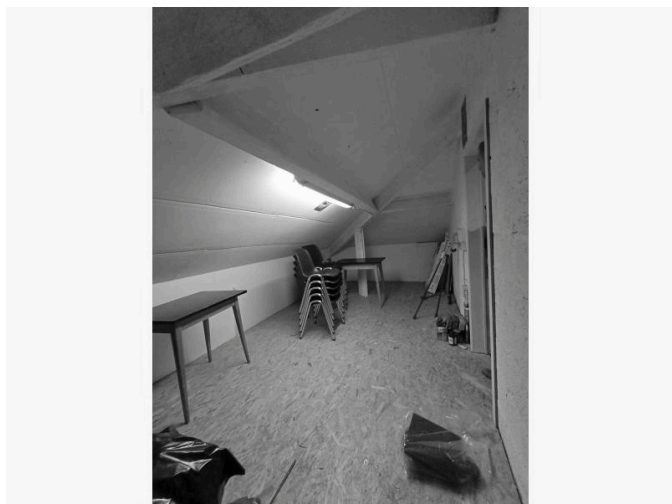
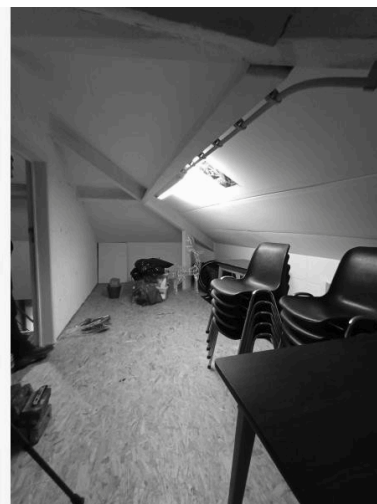
<b>Basis voor advies</b>	De asbestdeskundige beoordeelt het materiaal als niet-asbestverdacht.
--------------------------	---

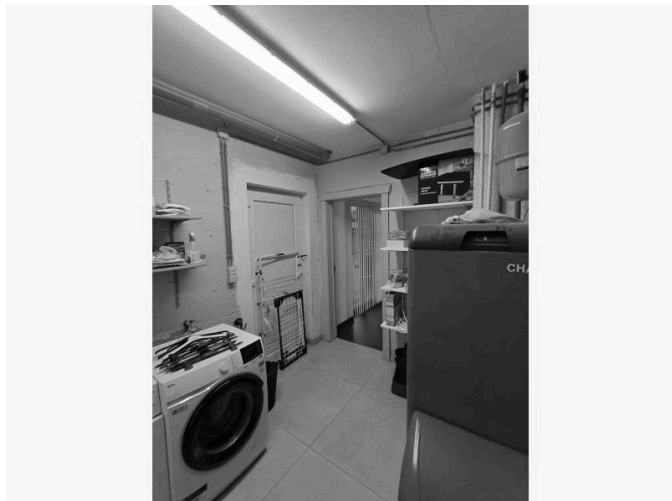
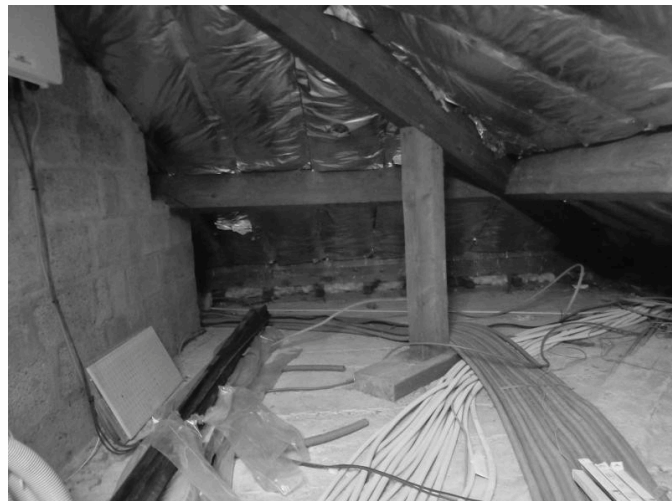
<b>Basis voor advies</b>	De asbestdeskundige beoordeelt het materiaal als niet-asbestverdacht.
--------------------------	---

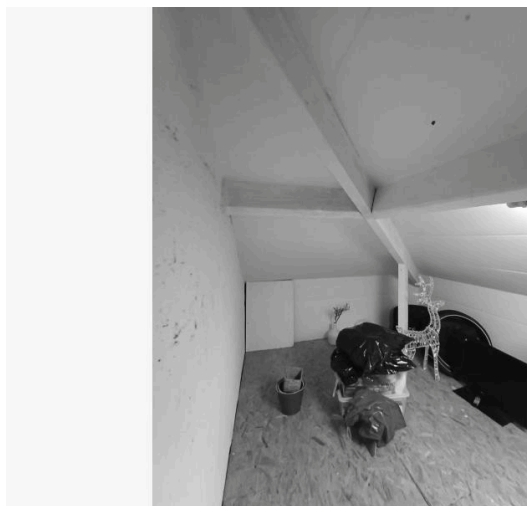
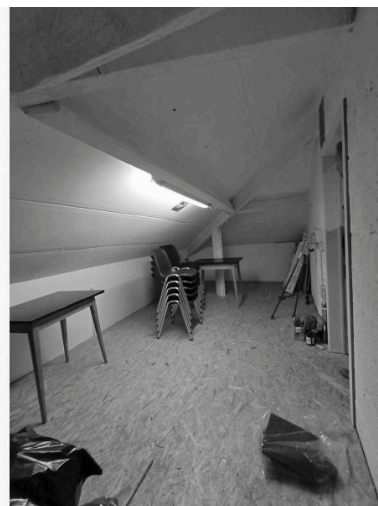
<b>Basis voor advies</b>	De asbestdeskundige beoordeelt het materiaal als niet-asbestverdacht.
--------------------------	---

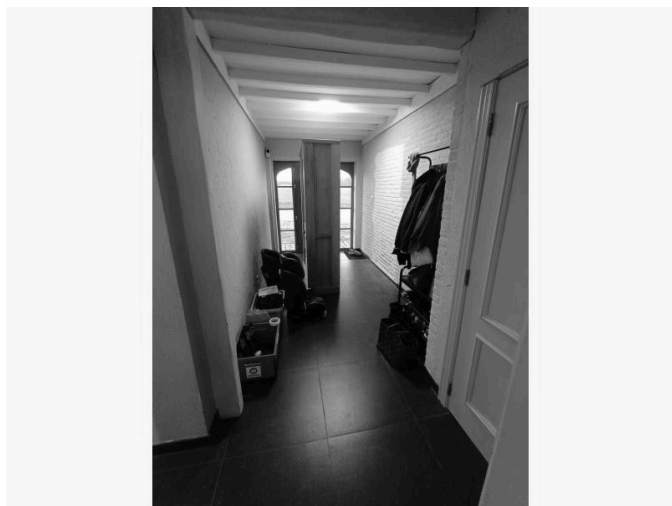
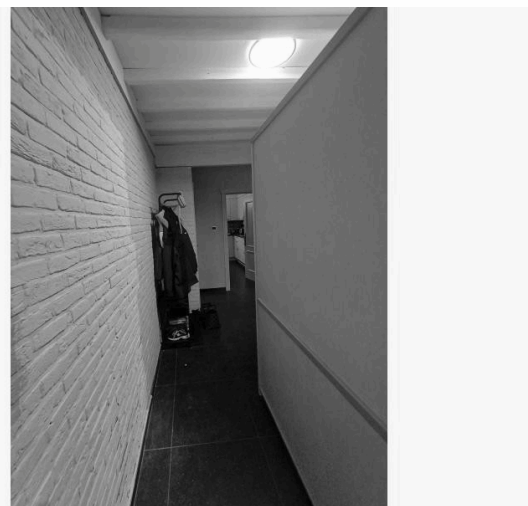
<b>Basis voor advies</b>	De asbestdeskundige beoordeelt het materiaal als niet-asbestverdacht.
--------------------------	---

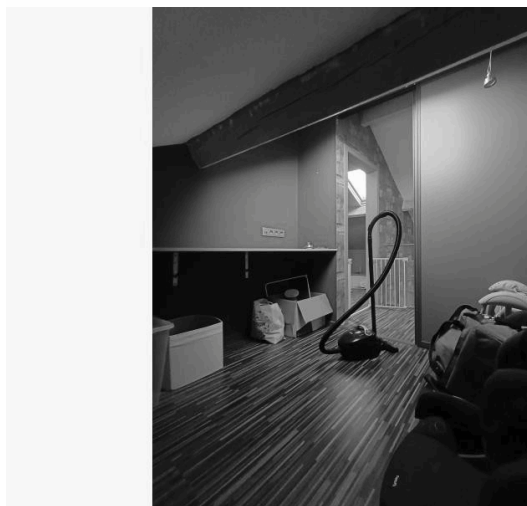
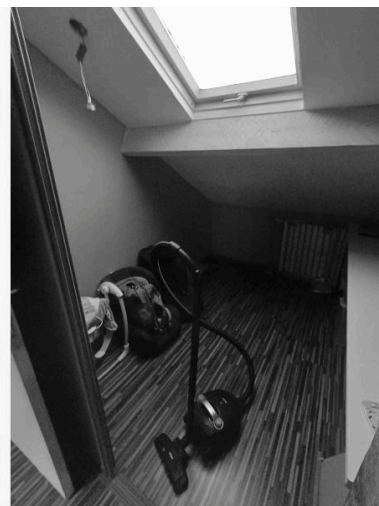
<b>Basis voor advies</b>	De asbestdeskundige beoordeelt het materiaal als niet-asbestverdacht.
--------------------------	---

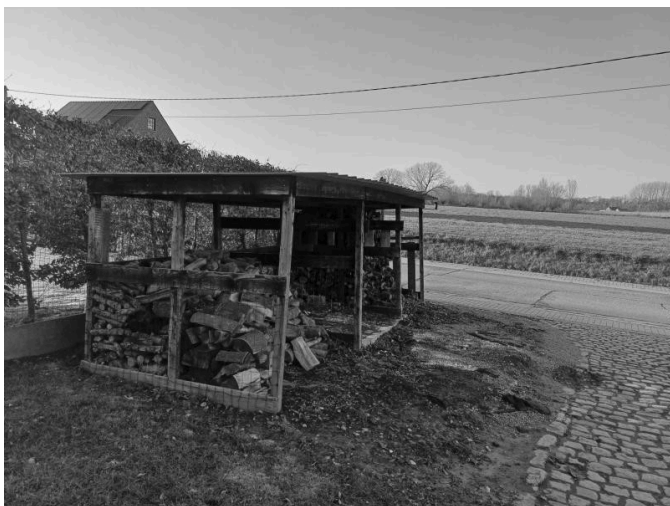
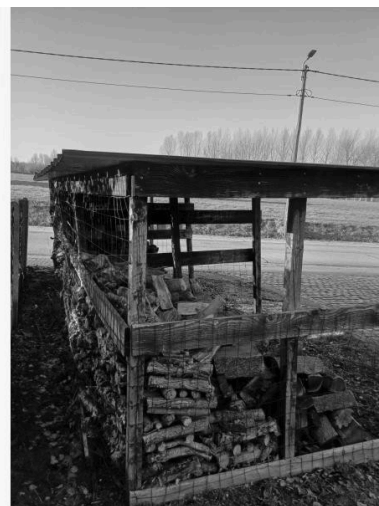
De asbestdeskundige beoordeelt het materiaal als niet-asbestverdacht.

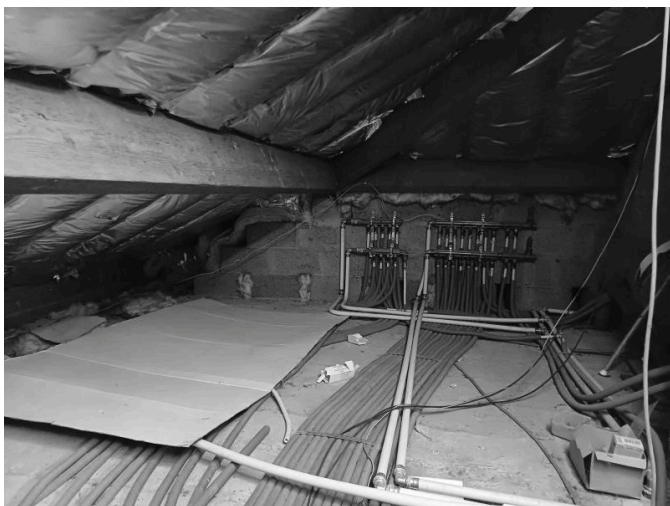
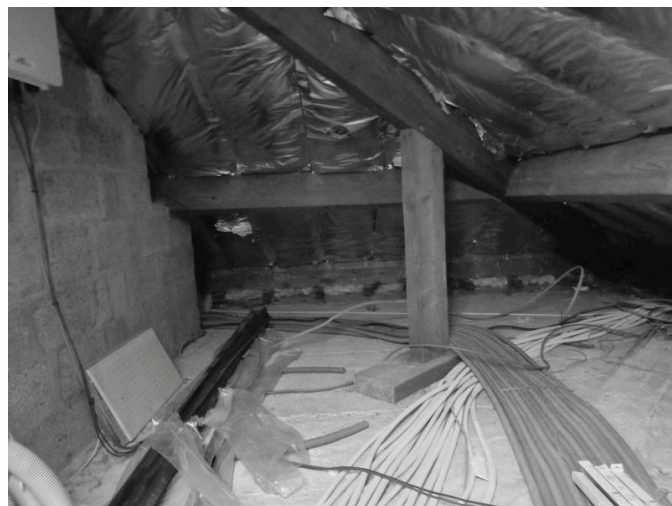
<b>Basis voor advies</b>	De asbestdeskundige beoordeelt het materiaal als niet-asbestverdacht.
--------------------------	---

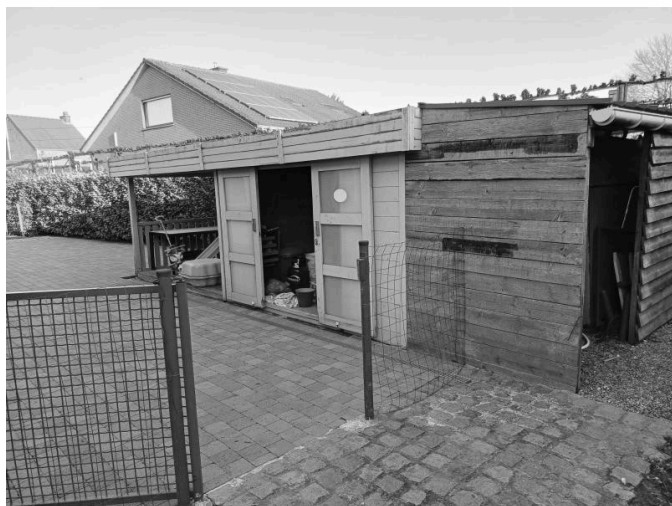
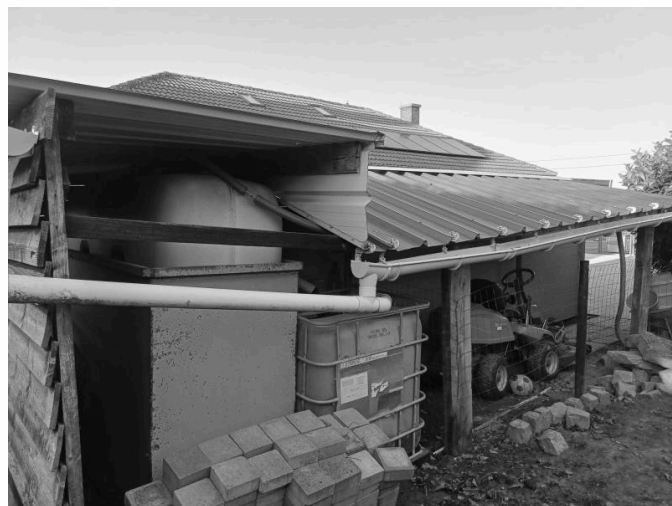
<b>Basis voor advies</b>	De asbestdeskundige beoordeelt het materiaal als niet-asbestverdacht.
--------------------------	---

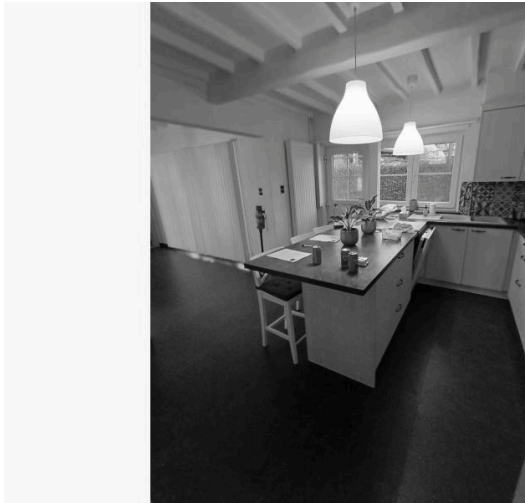
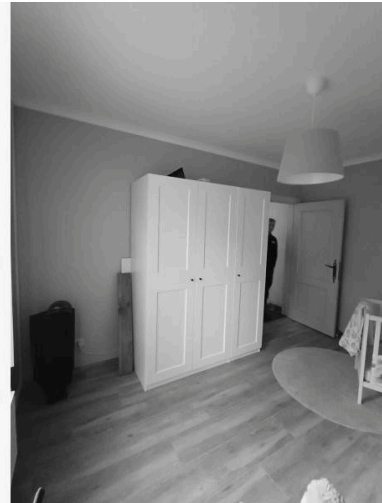
De asbestdeskundige beoordeelt het materiaal als niet-asbestverdacht.

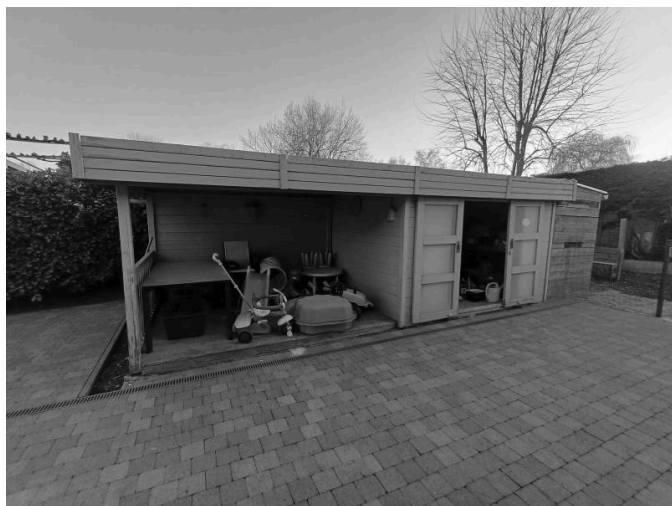
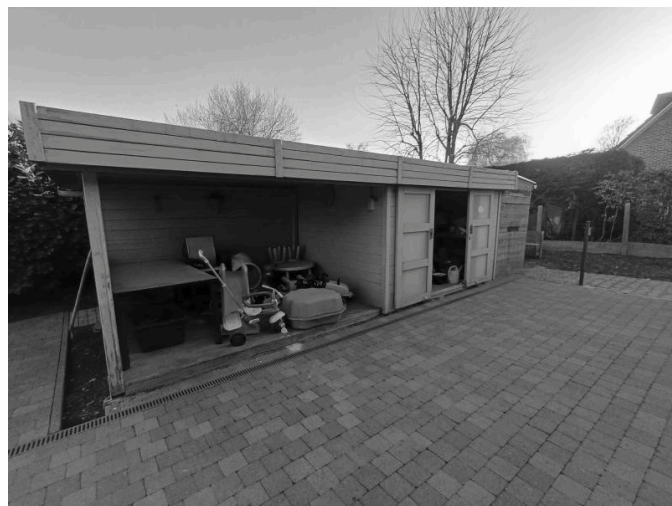
<b>Basis voor advies</b>	De asbestdeskundige beoordeelt het materiaal als niet-asbestverdacht.
--------------------------	---

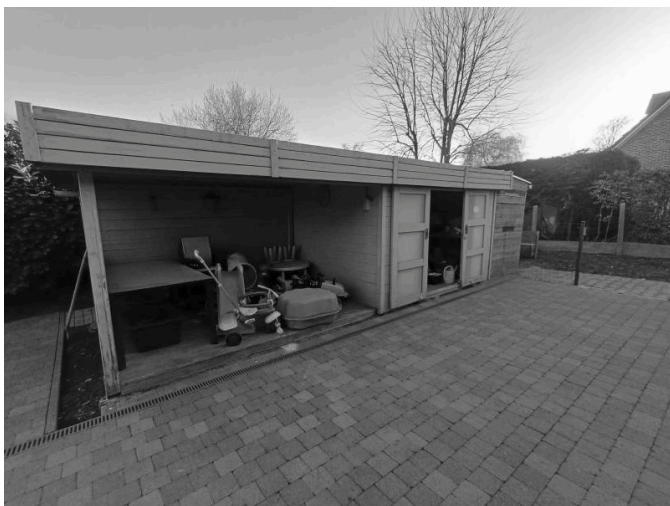
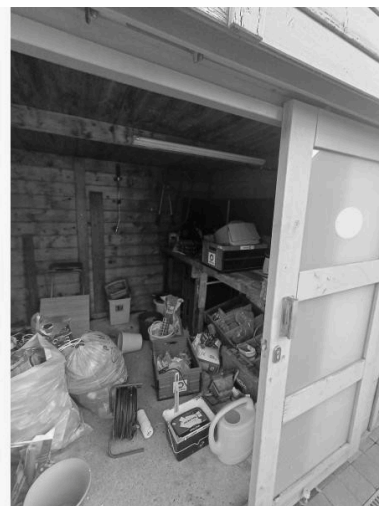
De asbestdeskundige beoordeelt het materiaal als niet-asbestverdacht.

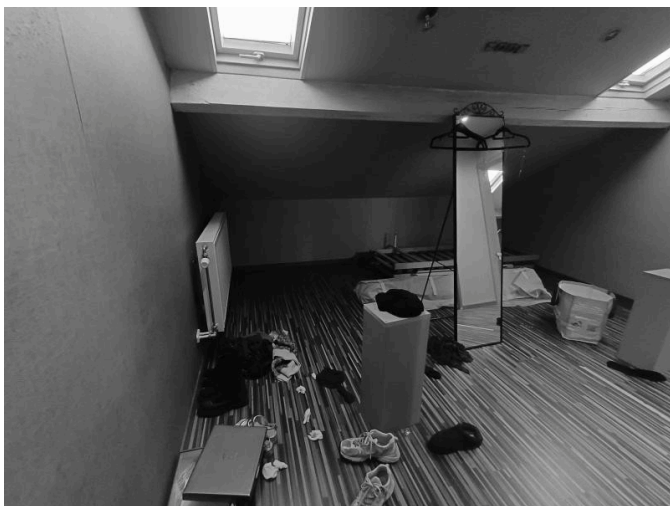
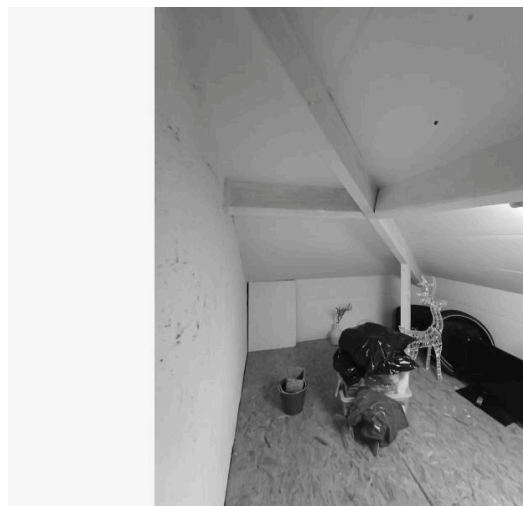
<b>Basis voor advies</b>	De asbestdeskundige beoordeelt het materiaal als niet-asbestverdacht.
--------------------------	---

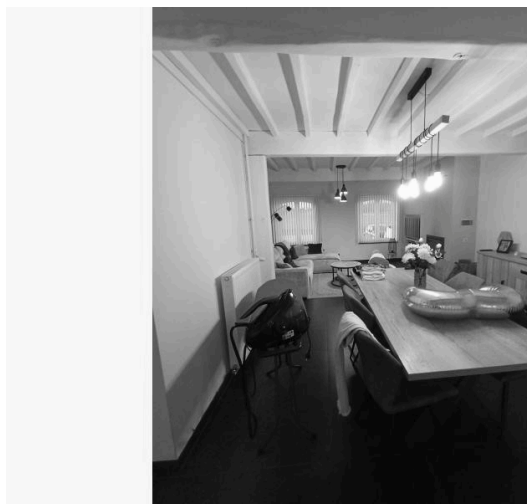
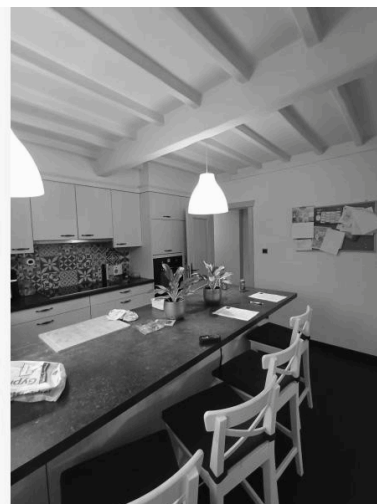
<b>Basis voor advies</b>	De asbestdeskundige beoordeelt het materiaal als niet-asbestverdacht.
--------------------------	---

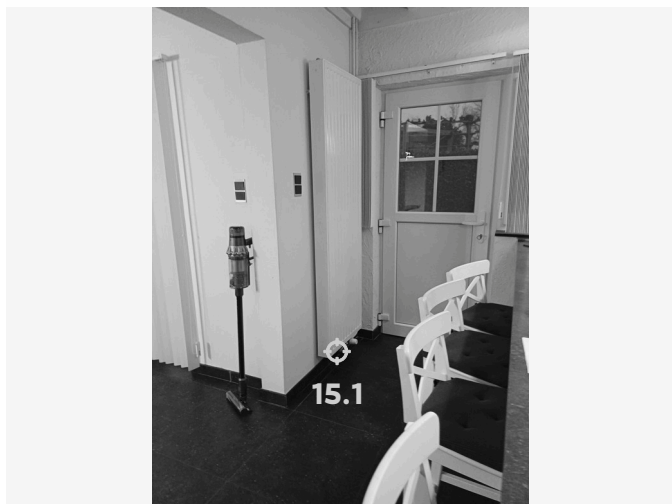
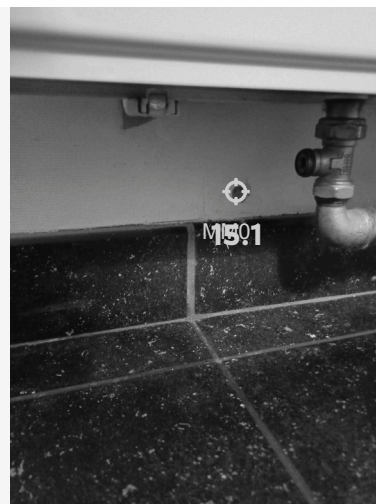
## Conclusie

Geen asbest

#	Type	Referentie	Resultaat
15.1	Mengmonster	MM01	Geen asbest

<b>Beschrijving</b>	Wandbekleding pleisterwerk - woning
<b>Omgeving</b>	Binnen
<b>Primaire drager</b>	Binnenwand
<b>Bindmiddel van materiaal</b>	Gips - kalk
<b>Gebondenheid op basis van bindmiddel</b>	Niet-hechtgebonden
<b>Hoeveelheid (oppervlakte - dikte - aantal)</b>	• 310,00 m <sup>2</sup> - 1,00 cm - 1 stuk
<b>Totaal volume</b>	3,10 m <sup>3</sup>
<b>Identificatiemethode</b>	Een monstername door de asbestdeskundige met laboanalyse door een asbestlabo.
<b>Destructieve handeling voor identificatie</b>	Nee
<b>Opmerking</b>	Mengmonster pleisterwerk wanden is enkel van een natte ruimte (keuken), individuele ruimte (leefruimte) en de trappenhal. Stookplaats is bestaande uit wit geveerde betonnen snelbouwsteen.

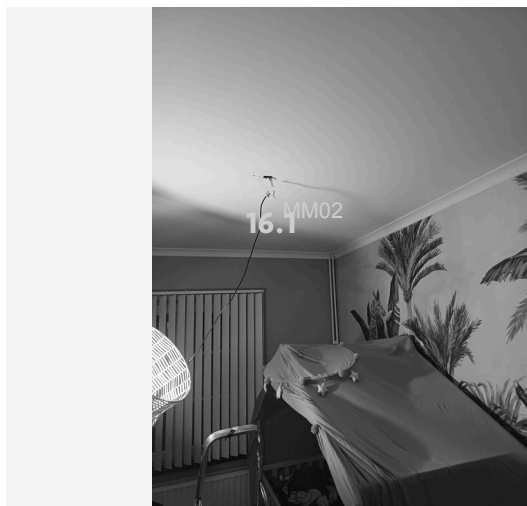
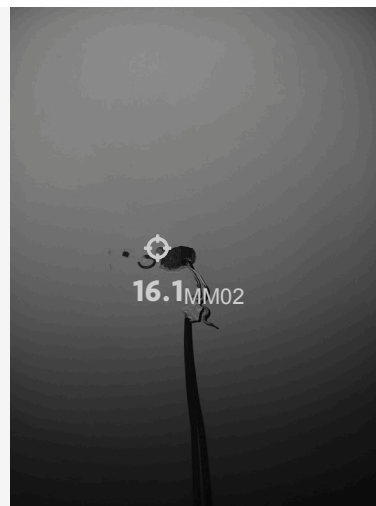
## Conclusie

Geen asbest

#	Type	Referentie	Resultaat
16.1	Mengmonster	MM02	Geen asbest

<b>Beschrijving</b>	Plafondbekleding pleisterwerk - woning
<b>Omgeving</b>	Binnen
<b>Primaire drager</b>	Plafond
<b>Bindmiddel van materiaal</b>	Gips - kalk
<b>Gebondenheid op basis van bindmiddel</b>	Niet-hechtgebonden
<b>Hoeveelheid (oppervlakte - dikte - aantal)</b>	• 83,00 m <sup>2</sup> - 1,00 cm - 1 stuk
<b>Totaal volume</b>	0,83 m <sup>3</sup>
<b>Identificatiemethode</b>	Een monstername door de asbestdeskundige met laboanalyse door een asbestlabo.
<b>Destructieve handeling voor identificatie</b>	Nee
<b>Opmerking</b>	Mengmonster pleisterwerk wanden is enkel van een individuele ruimte (slaapkamer) en de stookplaats. Trappenhal en natte ruimte zijn bestaande uit gipsplaten.
