# Asbestinventarisatetest

Hoogstraat 32/031, 1930 Zaventem

Attestnummer : 20260318-000483.000

Uitgegeven op : 18.03.2026

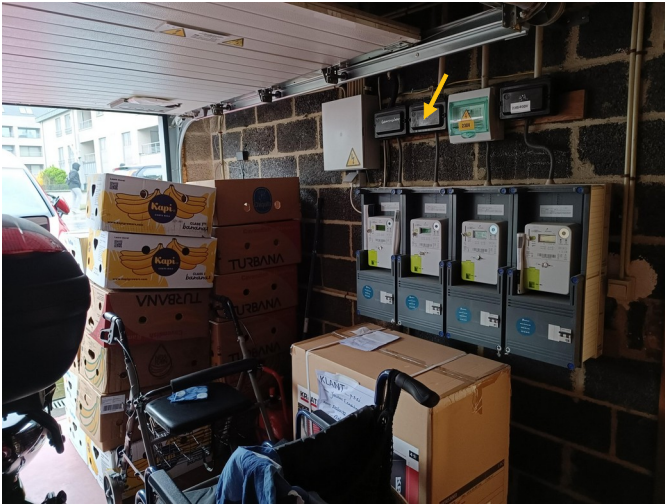
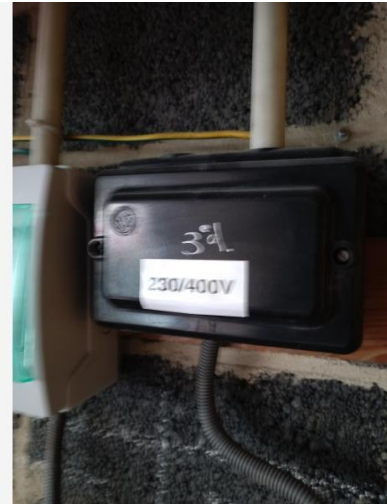
Het asbestmateriaal valt onder de mijlpaal van 2040.

Eindbeoordeling materiaalrisico	Laag materiaalrisico en/of verlaagde kans op vezelvrijgave
---------------------------------	--

<b>Gebondenheid</b>	Categorie 1: hechtgebonden in oorsprong
<b>Asbestsoort (vezeltype)</b>	Crocidoliet aanwezig
<b>Asbestconcentratie</b>	Laag (< 50%)
<b>Afschermingsgraad van het gehele materiaal</b>	Geheel of deels vrij aan de binnenlucht, maar geen contact met binnenluchtstromen
<b>Toestand van het materiaal</b>	Onbeschadigd, niet verweerd

Beschrijving	Bakeliet toep.(verdeeldozen)
Omgeving	Binnen
Primaire drager	Communicatie en elektrische infrastructuur en uitrusting
Asbestmateriaal	Plaat, paneel, tablet - Type Bakeliet
Bindmiddel van asbestmateriaal	Kunststof of -hars
Gebondenheid op basis van bindmiddel	Hecht
Hoeveelheid (oppervlakte - dikte - aantal)	<ul style="list-style-type: none"> <li>• 0,10 m<sup>2</sup> - 1,00 cm - 1 stuk</li> </ul>
Totaal volume	0,001 m <sup>3</sup>
Eenvoudig bereikbaar	Ja
Bevestigingswijze	<ul style="list-style-type: none"> <li>• Geschroefd</li> </ul>
Identificatiemethode	<p>De asbestdeskundige beoordeelt het materiaal als asbestverdacht en dus asbesthoudend, en dit zonder monstername.</p> <p>Motivatie: De monstername brengt andere schade aan dan schade die inherent is aan de monstername.</p>
Destructieve handeling voor identificatie	Nee
Opmerking	<p>Het is moeilijk te bepalen of de bakeliettoepassingen in de woning ook effectief asbesthoudend zijn (het kan ook gaan om de asbestvrije variant).</p> <p>Er werd geen monster genomen oww beschadiging aan een elektrisch gerelateerde toepassing, extra controle bij verwijdering van het verdacht materiaal.</p>

- Zorg voor een veilig beheer. Vermijd het beschadigen van het asbestmateriaal. Controleer de toestand jaarlijks op wijzigingen.
- Voer bijkomende staalname(s) uit.

- Eenvoudige handelingen: mag via doe-het-zelf of door werknemer(s) met opleidingsattest eenvoudige handelingen  
Schakelaars, stopcontacten en andere gelijkaardige toepassingen kunnen eenvoudig losgeschroefd worden --> EH doe-het-zelf. Afgesloten of verzegelde kast --> EH opgeleid techniek personeel 8u basisopleiding asbest. Voor elektrische infrastructuur en uitrusting dient u vooraleer men deze toepassing gaat bevochtigen de elektriciteit af te sluiten (zoniet elektrocutie-/brandgevaar). standaard dragen van de nodige wegwerp beschermingsmiddelen FFP 3 masker , handschoenen en tyvec CAT III type 5-6 , afspoelbaar schoeisel Losschroeven en dubbel verpakken in plastic , sluit luchtdicht af en breng dit als hechtgebonden afval naar een plaatselijk containerpark. Voor hechtgebonden toepassingen: Bij verwijdering door doe-het-zelf moet men dit afval dubbel en luchtdicht verpakt aandienen bij het gemeentelijk recyclagepark. Men raadpleegt best op voorhand de voorwaarden van het recyclagepark.

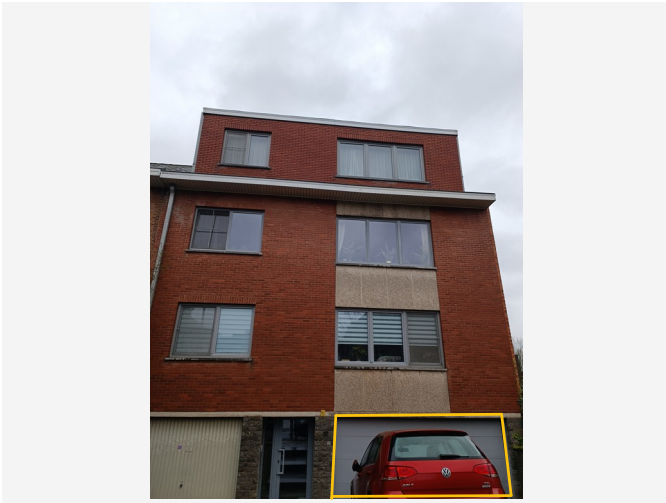
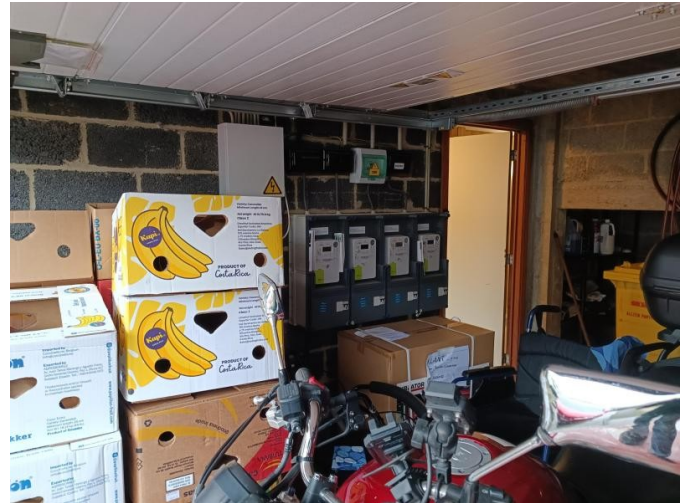
Garage werd gecontroleerd

<b>Basis voor advies</b>	De asbestdeskundige beoordeelt het materiaal als niet-asbestverdacht.
--------------------------	---

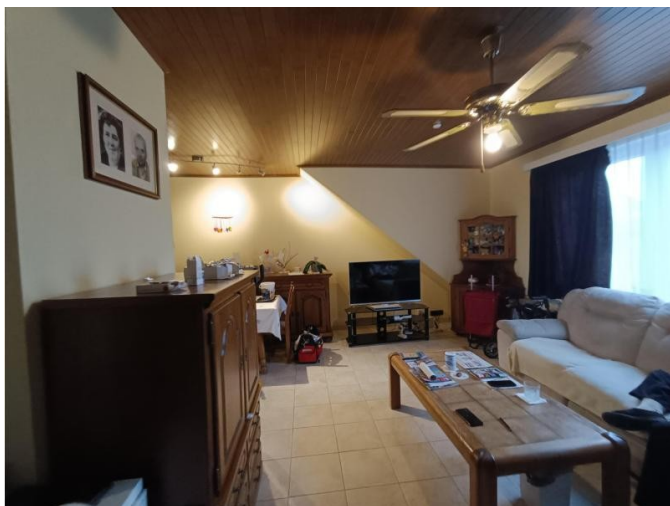
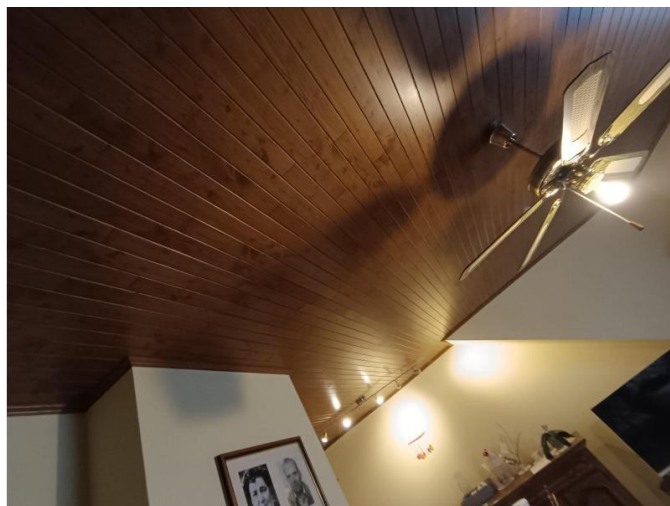
Plafonds zijn afgewerkt met valse plafonds in plaatmateriaal. Het is niet duidelijk of er pleisterwerk of ander verdacht asbestmateriaal aanwezig is achter / op deze valse plafonds, het is aangewezen om bijkomend onderzoek uit te voeren bij werken. Zonder destructieve handeling is het niet mogelijk om na te gaan of er asbesthoudende materialen aanwezig zijn achter de plafond afwerking. Als bij sloop of renovatie blijkt dat er achter deze plafonds nog pleisterwerk of asbest verdachte toepassingen aanwezig zijn, moet dit bemonsterd worden.

De asbestdeskundige beoordeelt het materiaal als niet-asbestverdacht.

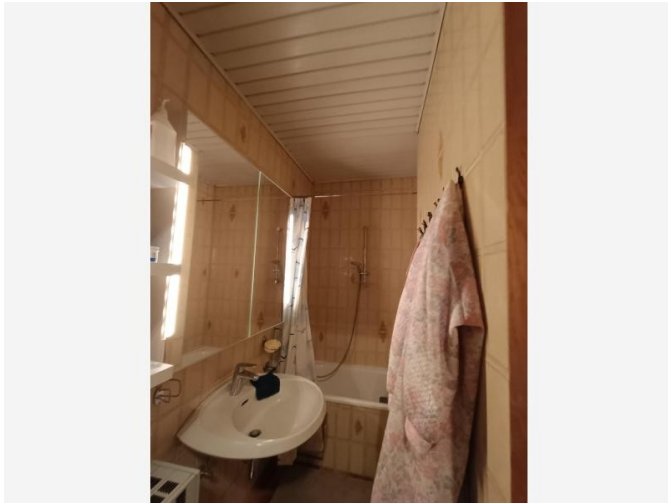
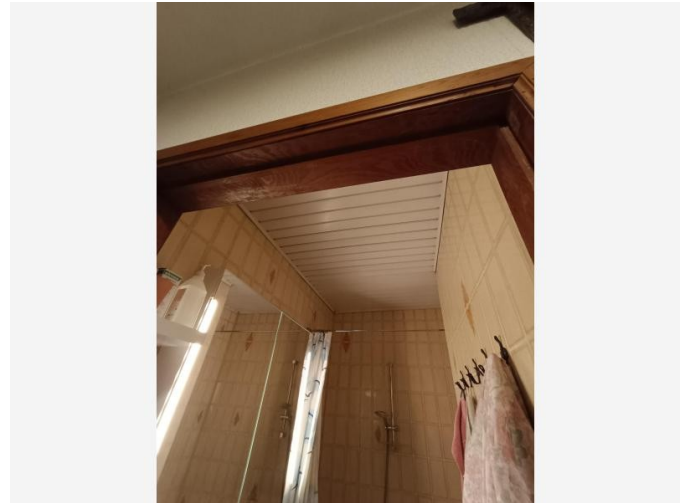
In het inspectieprotocol is een monstername van tegellijm verplicht om dit te identificeren als niet-asbesthoudend. Er waren geen facturen ter beschikking die bevestigen dat de tegels na 2001 waren geplaatst. Er waren geen bestaande beschadigingen aan de wandtegels om de lijm voldoende te kunnen inspecteren. Om dit af te toetsen is het aangewezen om bij eventuele renovatiewerken aan de tegels verder onderzoek/staalname te laten uitvoeren ter controle.

Basis voor advies	Beoordeling op basis van expertise, zonder een vaststelling door de asbestdeskundige.
-------------------	---

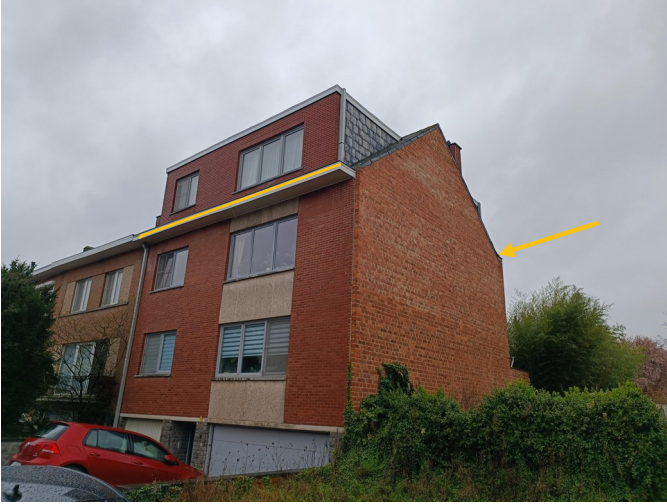
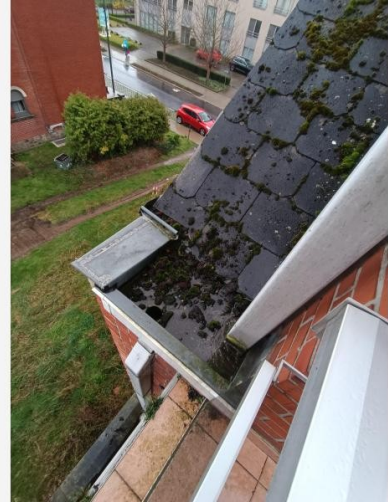
Hemelwater dat afspoelt van asbestcement daken of gevels kan asbestdeeltjes bevatten.

De dakgoot behoort tot de gemeenschappelijke delen.

Deze zullen beschreven/onderzocht worden in het attest van GD.

Reinig de dakgoten om asbesthoudend sediment of slib te verwijderen.

Dit kan aanleiding geven tot blootstelling, gebruik standaard dragen van de nodige wegwerp beschermingsmiddelen FFP 3 masker , handschoenen en tyvec CAT III type 5-6, afwasbaar schoeisel

Voor verwijdering het slib extra bevochtigen of fixeren om stof te voorkomen , niet breken om stof te beperken .

Schep het mos in dubbel plastic zak , sluit dit luchtdicht af , en breng dit naar een erkend verwerker . Slib behoort tot niet hechtgebonden afval.

Reinig de dakgoot en het gebruikt materiaal met overvloedig water.

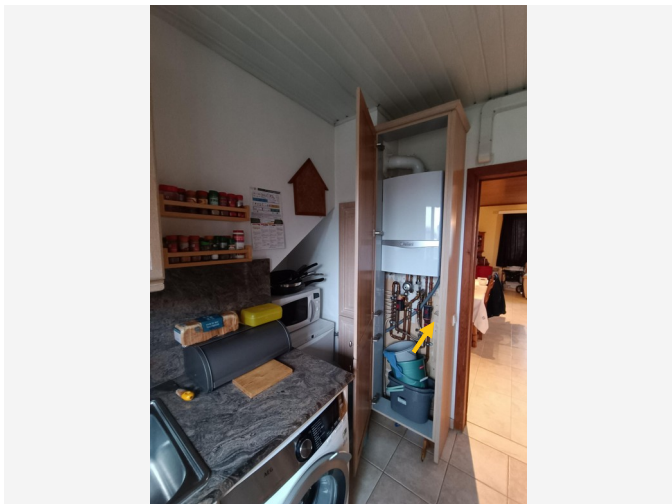
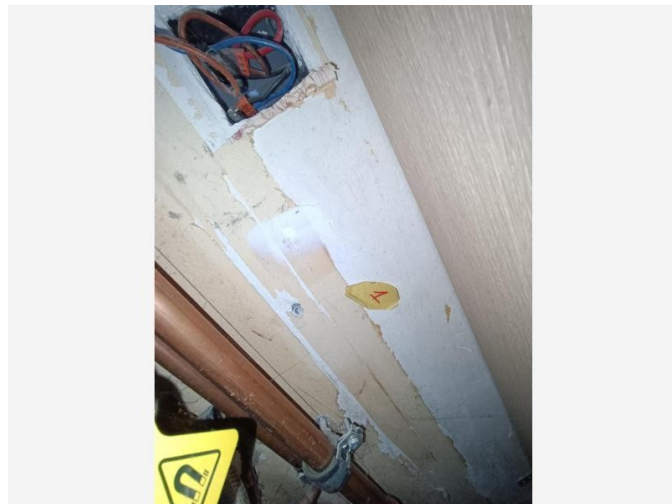
## Fiche 6: Muurpleister

Geen asbest

#	Type	Referentie	Resultaat
6.1	Mengmonster	1	Geen asbest

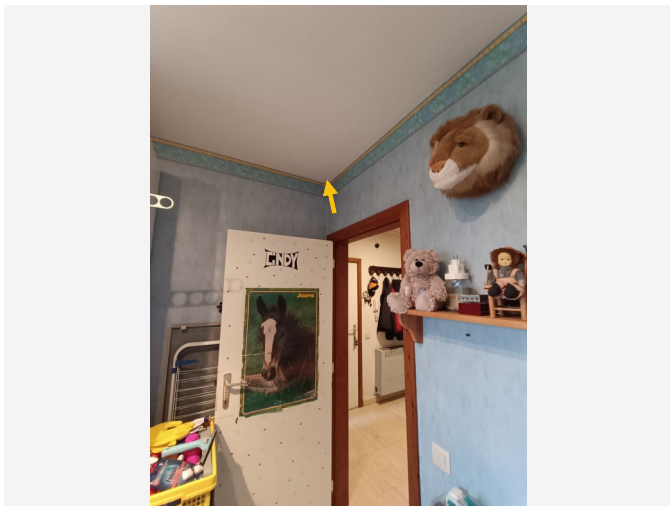
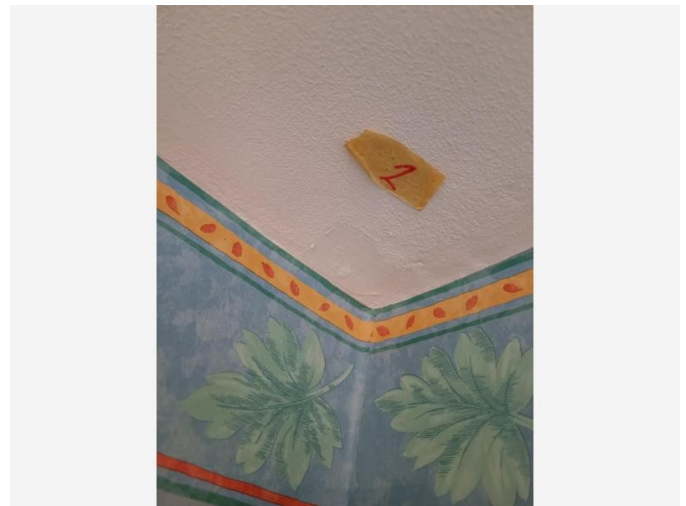
## Fiche 7: Plafondpleister

Geen asbest

#	Type	Referentie	Resultaat
7.1	Mengmonster	2	Geen asbest

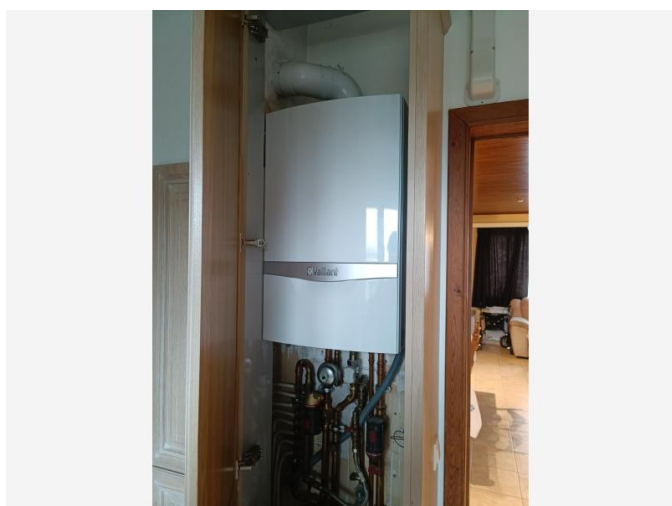
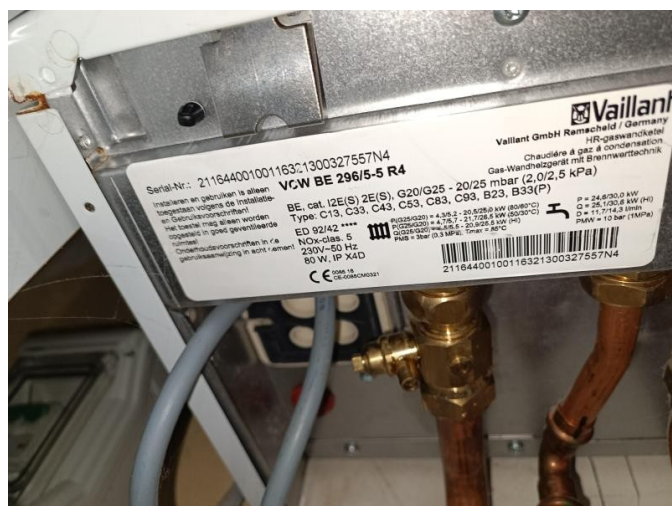
## Fiche 8: CV Ketel/boiler

Beschrijving	Notitie	Terug te vinden op plannen
Fiche 8: CV Ketel/boiler	De CV ketel werd gecontroleerd( bwj 2016 ) en is niet asbest verdacht geen risico bouwjaar.	Plan 1.3: Grondplan
Fiche 9: Kit niet verdacht (visueel vastgesteld)	De gebruikte siliconen kit is niet asbestverdacht	Plan 1.1: Grondplan

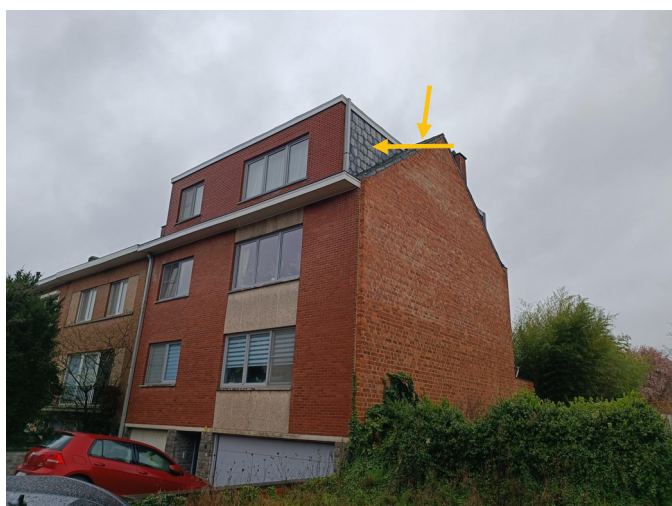
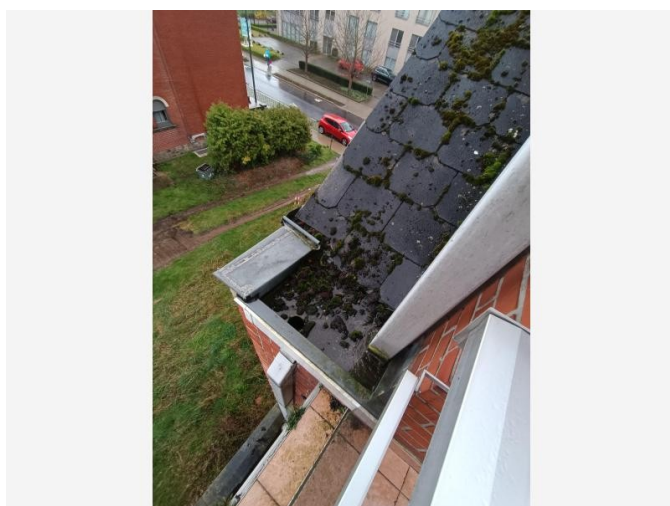
## Fiche 14: Dak/gevelleien gemeenschappelijke delen

<p>Fiche 14: Dak/gevelleien gemeenschappelijke delen</p>	<p>De leien grenzen aan het inspectiegebied.</p> <p>De leien behoren tot de gemeenschappelijke delen. Deze zullen beschreven/onderzocht worden in het attest van GD. Meld schade aan de gebouwbeheerder.</p> <p>Reinigen/afschuren/ontmossen leien (leien mogen op geen enkele manier gereinigd of afgeschuurd worden. Totaalverbod sinds 27 april 2019)</p> <p>Sinds 27 april 2019 is het verboden om zonnepanelen, een overzet dak of andere constructies (zoals reclamepanelen) te plaatsen op asbestcementen dak- of gevelbekleding.</p> <p>Herstelwerkzaamheden zoals verwijderen of deels afgebroken leien vervangen kan aanleiding geven tot blootstelling, gebruik persoonlijke beschermingsmiddelen tijdens deze werken. (mondmasker ffp3, handschoenen, tyvec).</p>	<p>-</p>
<p>Fiche 15: rookgaskanalen (niet aanwezig)</p>	<p>rookgaskanalen (niet aanwezig) in het inspectie gebied.</p>	<p>-</p>
