Asbestinventarisatetest

Provinciebaan 20, 3460 Bekkevoort

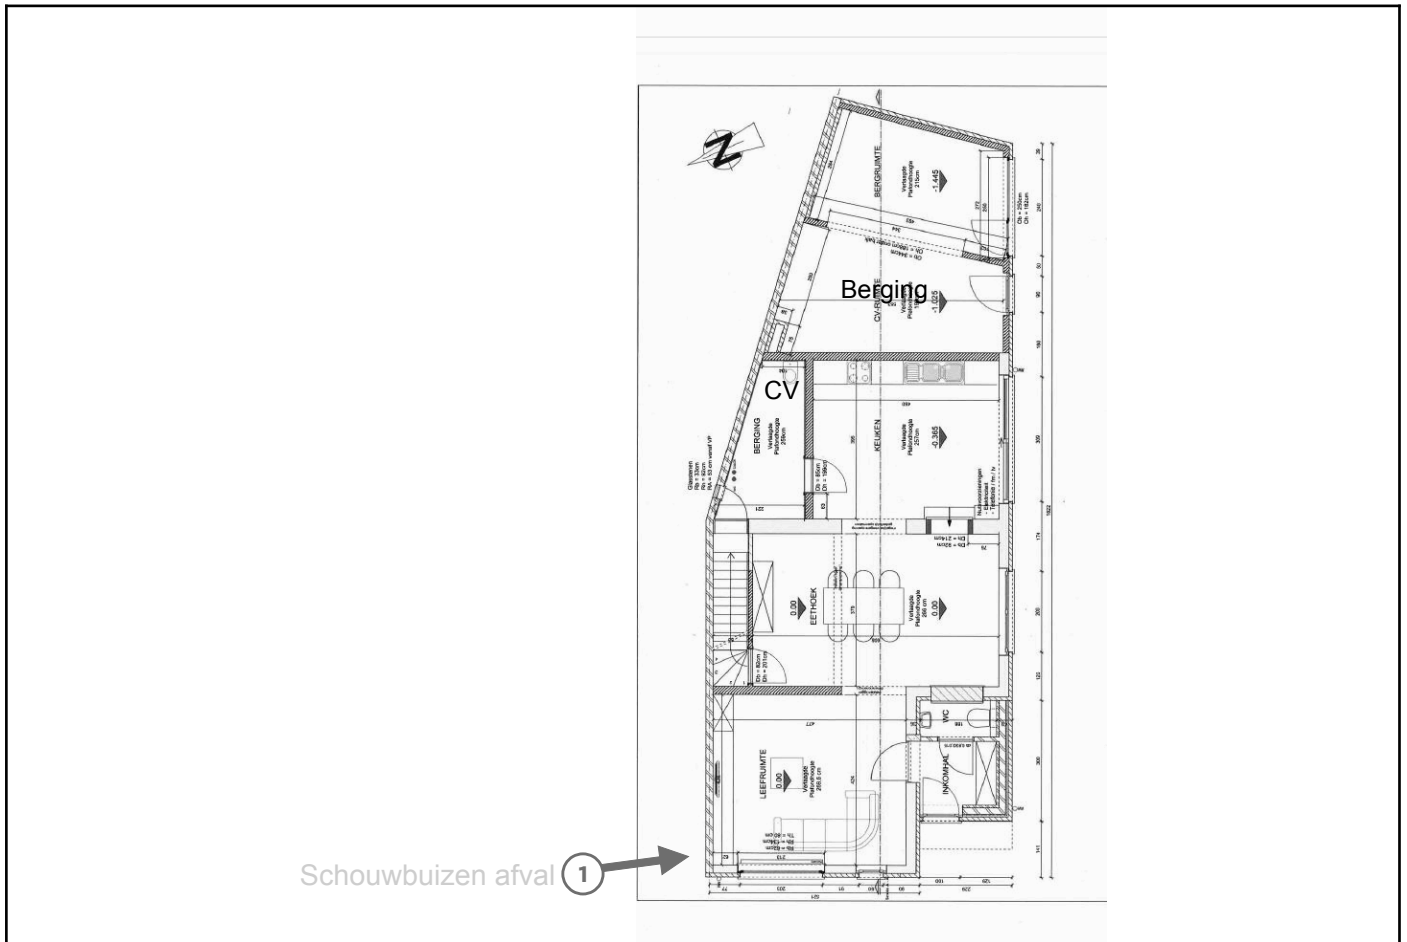
Plan 1.3: Gelijkvloers

Beschrijving	Type	Actie
1. Asbestcement afval: schouwbuizen	Asbestmateriaal	Dringend verwijderen

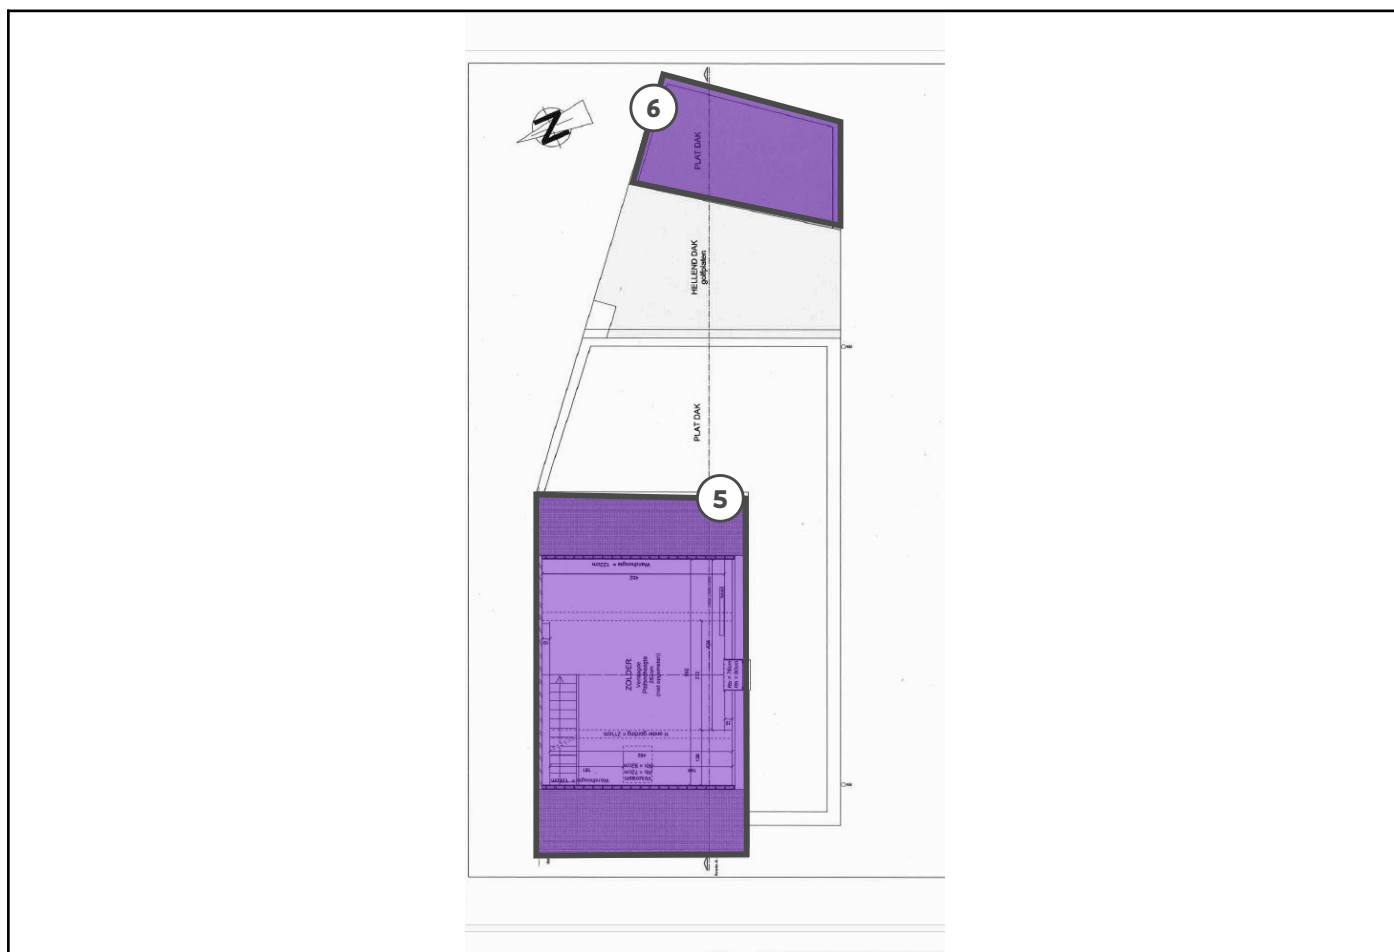
Plan 1.12: Zolder en daken

Beschrijving	Type	Actie
5. Onderdak hoofddak: niet vast te stellen	Beperking	-
6. Onderdak plat dak (onder roofing): niet vast te stellen	Beperking	-

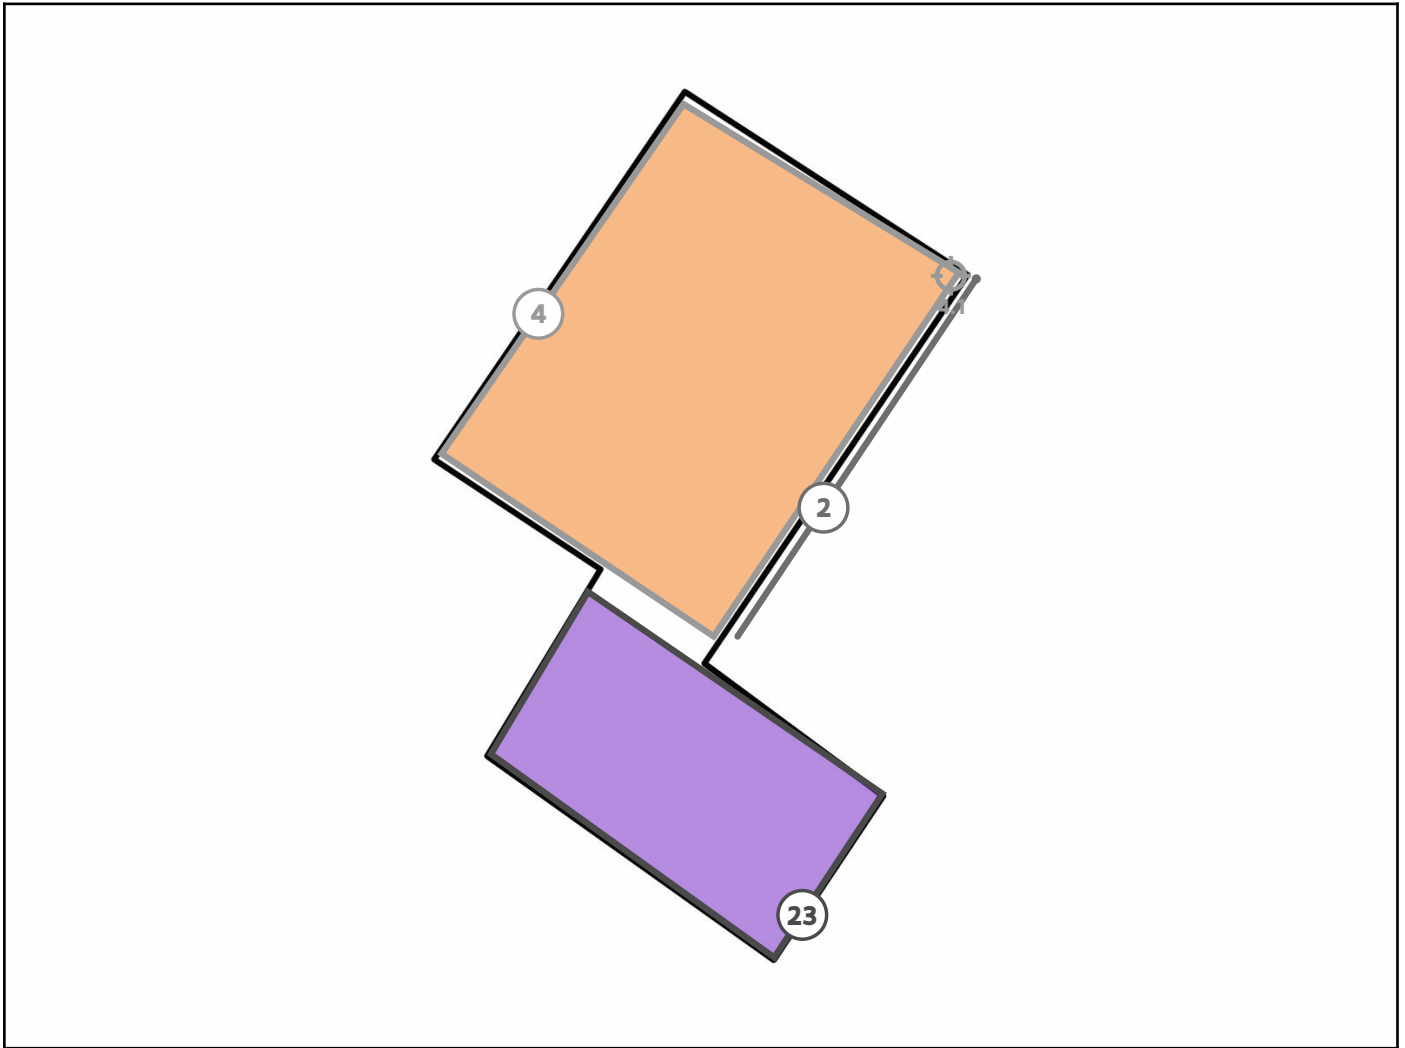
Plan 4.1: Achterste bijgebouw plan

Beschrijving	Type	Actie
2. Slib/sediment in dakgoot achterste bijgebouw	Asbestmateriaal	Dringend verwijderen
4. Golfplaten op achterste bijgebouw	Asbestmateriaal	Verwijderen
4.1 Code: 4	Puntmonster	-
23. Houten dakplaat op achterste bijgebouw	Overige ruimte of materiaal	-

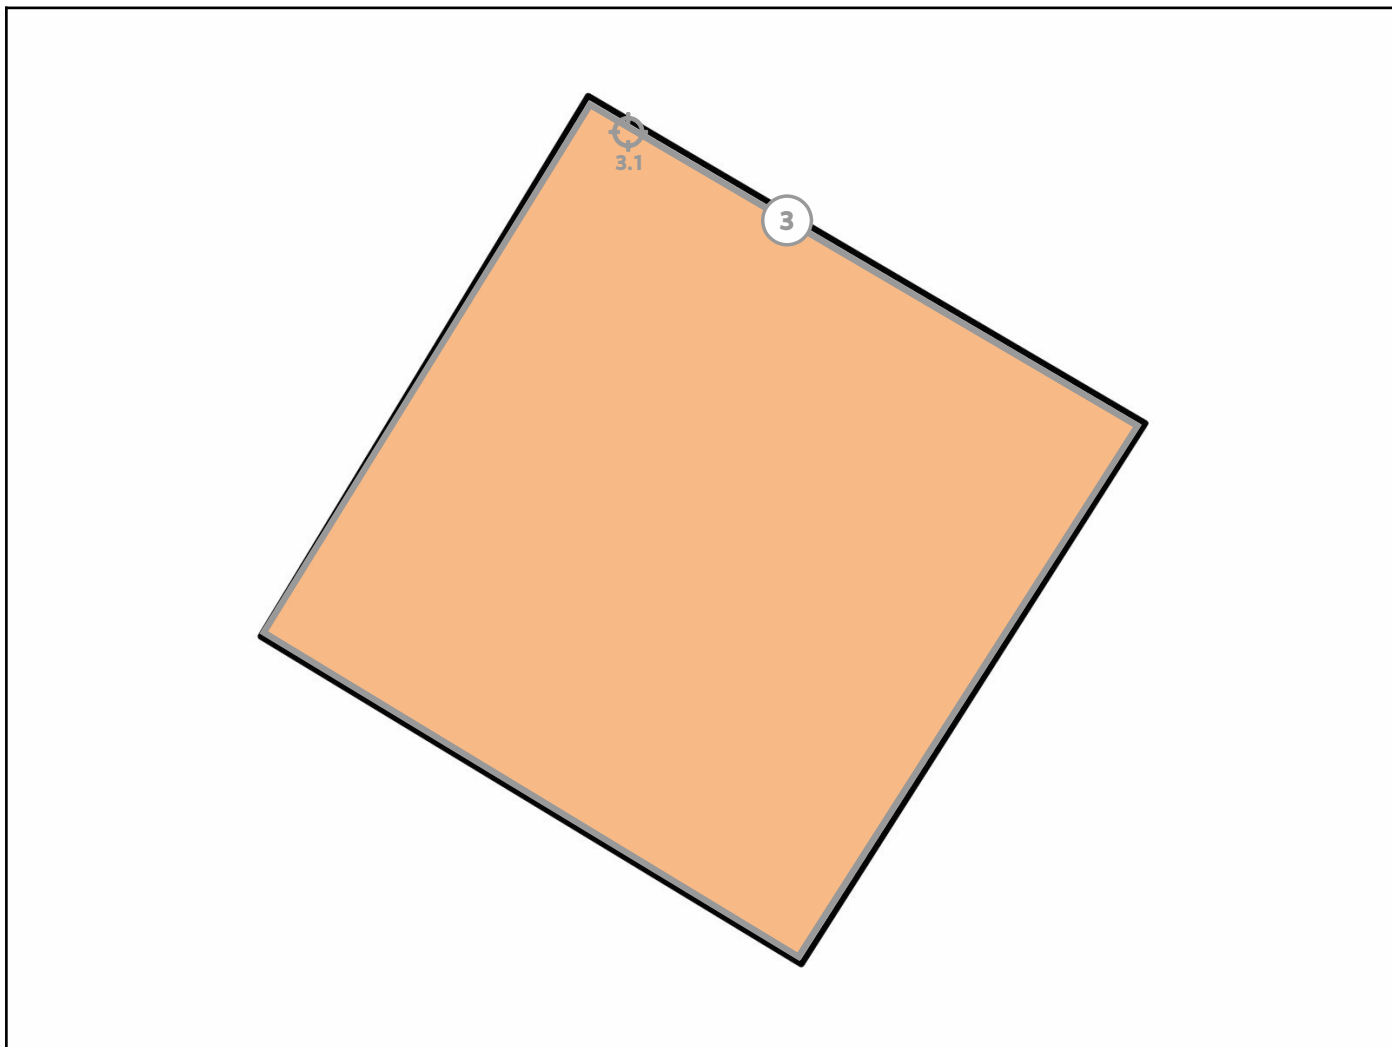
Plan 6.1: Voorste bijgebouw plan

Beschrijving	Type	Actie
3. Golfplaten op voorste bijgebouw	Asbestmateriaal	Verwijderen
3.1 Code: 3	Puntmonster	-

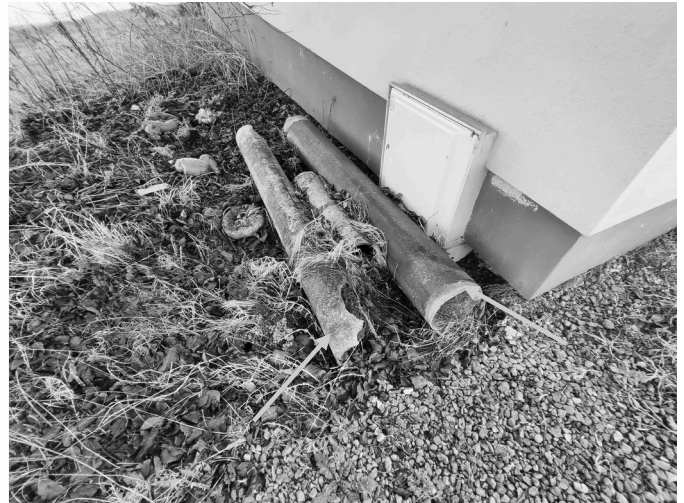
Detailfoto

Het asbestmateriaal valt onder de mijlpaal van 2040.

Dringend verwijderen

- Verwijder het asbestafval.
- Voer bijkomende staalname(s) uit.

- Eenvoudige handelingen: mag via doe-het-zelf of door werknemer(s) met opleidingsattest eenvoudige handelingen
EH via doe-het zelf.

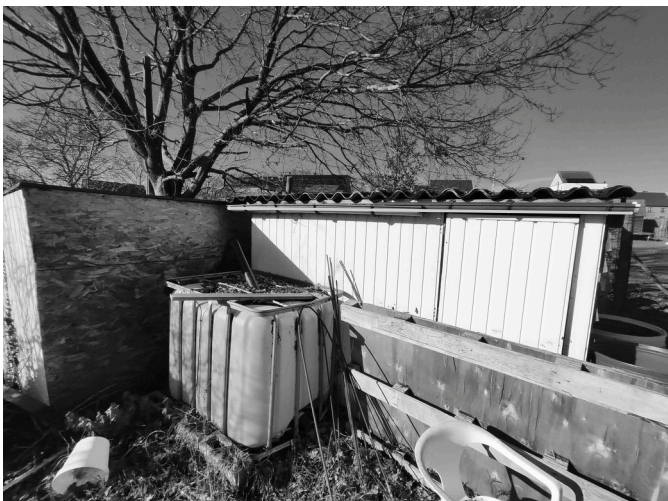
Fiche 2: Slib/sediment in dakgoot achterste bijgebouw

Het asbestmateriaal valt onder de mijlpaal van 2040.

Dringend verwijderen

- Verwijder het asbestafval.
- Voer bijkomende staalname(s) uit.

- Eenvoudige handelingen: mag via doe-het-zelf of door werknemer(s) met opleidingsattest eenvoudige handelingen
Reinig de dakgoten om asbesthoudend sediment of slib te verwijderen.

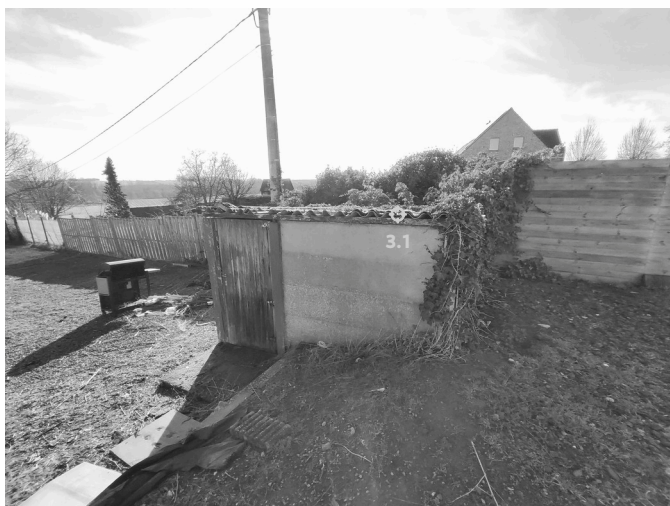
Het asbestmateriaal valt onder de mijlpaal van 2034.

Verwijderen

Eindbeoordeling materiaalrisico	Verhoogd materiaalrisico en/of verhoogde kans op vezelvrijgave
Opmerking	mosgroei is matig beschadigd

Gebondenheid	Categorie 1: hechtgebonden in oorsprong
Asbestsoort (vezeltype)	Alleen chrysotiel
Asbestconcentratie	Laag (< 50%)
Afschermingsgraad van het gehele materiaal	Geheel of deels (ook) vrij aan de binnenlucht
Toestand van het materiaal	Matig beschadigd, matig verweerd

#	Type	Referentie	Resultaat
3.1	Puntmonster	3	Chrysotiel

- Verwijder dit asbestmateriaal zo snel mogelijk. Volg de toestand goed op.
- Hemelwater dat afspoelt van asbestcement daken of gevels kan asbestdeeltjes bevatten. Gebruik het enkel voor gesloten circuits (bv. spoelen toiletten). Reinig na het vervangen van het dak of de gevel de dakgoten en regenwaterput of -ton om asbesthoudend sediment of slib te verwijderen

Indien mogelijk de ondervloer afdekken , golfplaten voorzichtig verwijderen, extra fixeren, niet breken , niet gooien, onmiddellijk verpakken of voorzichtig in container met asbest bag plaatsen. Voldoende benevelen/bevochtigen tijdens de duur van de werken. Indien golfplaten in slechte staat zijn en kans bestaat op breken : Eenvoudige handeling opgeleid personeel , alle werknemer(s) moeten wel beschikken over een opleidingsattest eenvoudige handelingen 8u

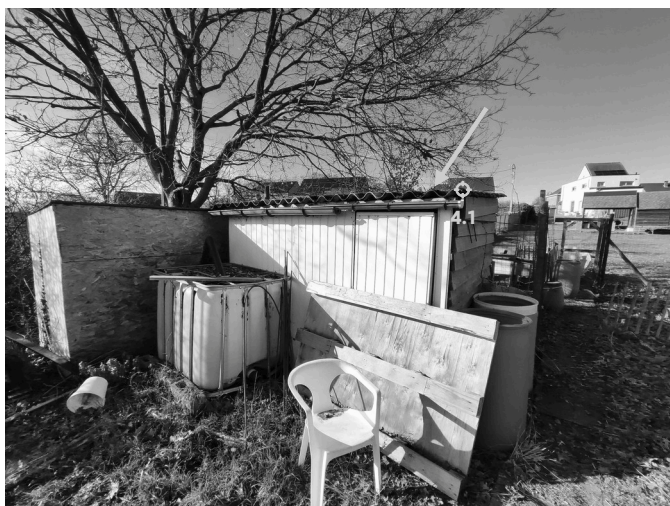
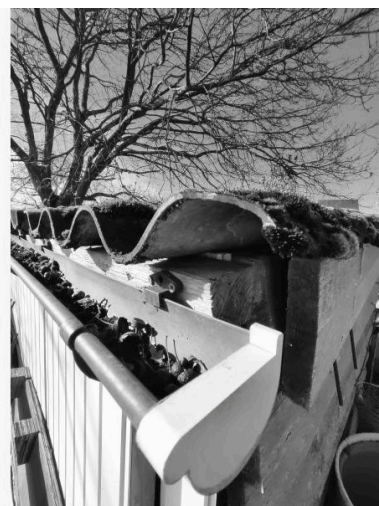
Het asbestmateriaal valt onder de mijlpaal van 2034.

Verwijderen

Beschrijving	Golfplaten op achterste bijgebouw
Omgeving	Grenst aan binnen- en buitenlucht
Primaire drager	Schuin dak
Asbestmateriaal	Dak- en gevelbekleding - Golfplaat
Bindmiddel van asbestmateriaal	Cement
Gebondenheid op basis van bindmiddel	Hecht
Hoeveelheid (oppervlakte - aantal)	<ul style="list-style-type: none">• 6,00 m² - 1 stuk
Totale oppervlakte	6,00 m ²
Eenvoudig bereikbaar	Ja
Bevestigingswijze	<ul style="list-style-type: none">• Geschroefd
Identificatiemethode	Een monstername door de asbestdeskundige met laboanalyse door een asbestlabo.
Destructieve handeling voor identificatie	Nee
Opmerking	De vermelde oppervlaktes, diktes en volumes betreffen een beredeneerde schatting. Er worden geen rechten verleend aan deze oppervlaktes/diktes/volumes.

Indien mogelijk de ondervloer afdekken , golfplaten voorzichtig verwijderen, extra fixeren, niet breken , niet gooien, onmiddellijk verpakken of voorzichtig in container met asbest bag plaatsen. Voldoende benevelen/bevochtigen tijdens de duur van de werken. Indien golfplaten in slechte staat zijn en kans bestaat op breken : Eenvoudige handeling opgeleid personeel , alle werknemer(s) moeten wel beschikken over een opleidingsattest eenvoudige handelingen 8u

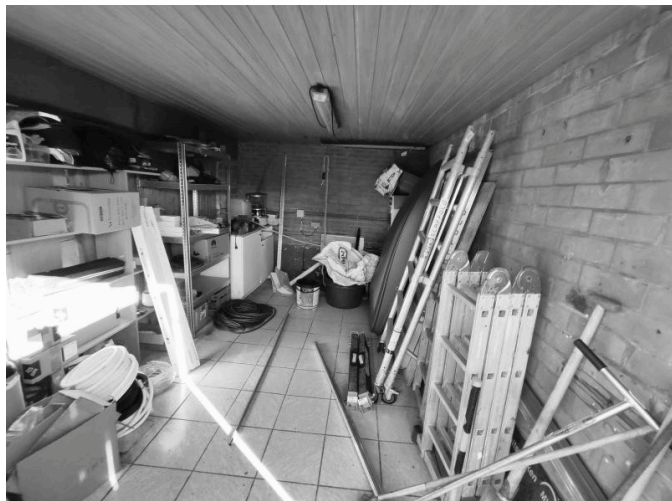
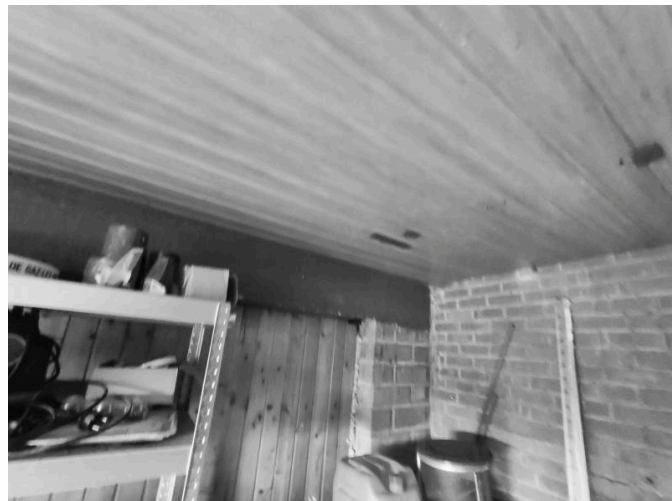
Fiche 7: Ruimte achter valse plafonds (geen pleisterwerk zichtbaar)

Informatie over een materiaal dat de asbestdeskundige niet kan waarnemen of vaststellen

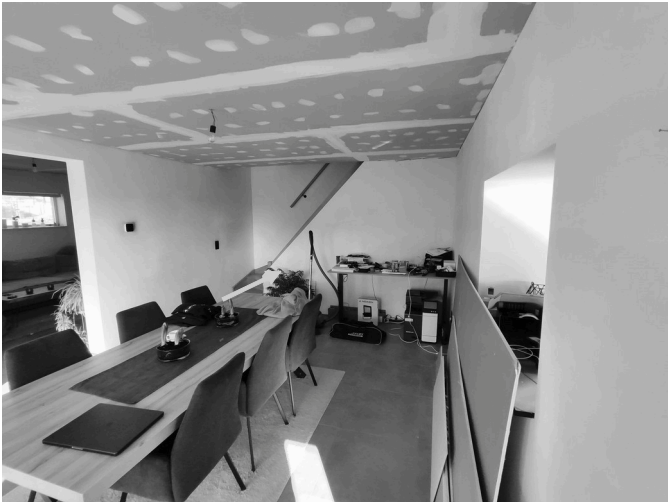
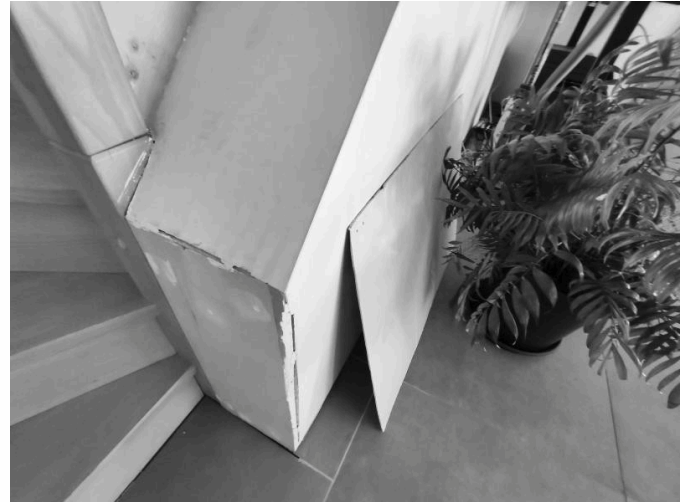
Fiche 8: Ruimte achter valse wanden (geen pleisterwerk zichtbaar)

Informatie over een materiaal dat de asbestdeskundige niet kan waarnemen of vaststellen
