Asbestinventarisatetest

Oude Leuvensestraat 47/6, 3300 Tienen

Attestnummer : 20250708-000371.000

Niet-asbestveilig

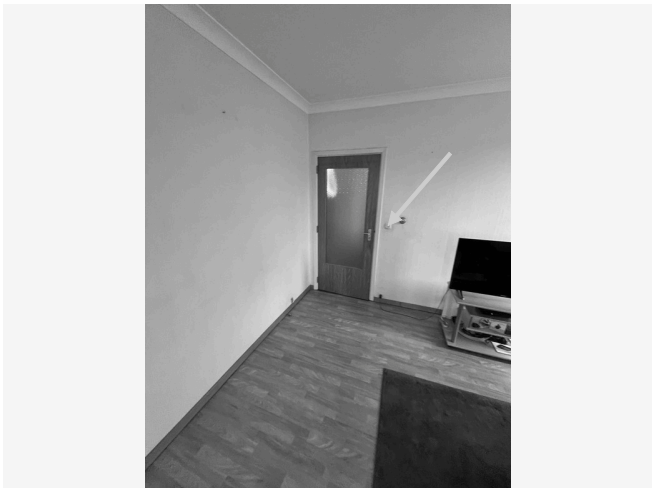
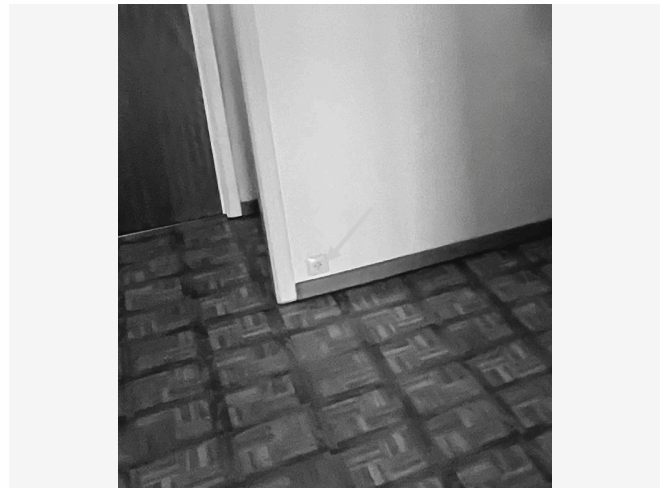
Fiche 1: Bakeliet – Stopcontacten & schakelaars (binnen)

Eindbeoordeling materiaalrisico	Verhoogd materiaalrisico en/of verhoogde kans op vezelvrijgave
---------------------------------	--

Gebondenheid	Categorie 1: hechtgebonden in oorsprong
Asbestsoort (vezeltype)	Crocidoliet aanwezig
Asbestconcentratie	Laag (< 50%)
Afschermingsgraad van het gehele materiaal	Geheel of deels (ook) vrij aan de binnenlucht
Toestand van het materiaal	Licht beschadigd, licht verweerd. Intact calciumsilicaatmateriaal of categorie III 'gebondenheid'

Beschrijving	Bakeliet - Stopcontacten & schakelaars (binnen)
Omgeving	Binnen
Primaire drager	Communicatie en elektrische infrastructuur en uitrusting
Asbestmateriaal	Plaat, paneel, tablet - Type Bakeliet
Bindmiddel van asbestmateriaal	Kunststof of -hars
Gebondenheid op basis van bindmiddel	Hecht
Hoeveelheid (oppervlakte - dikte - aantal)	• 0,01 m ² - 0,40 cm - 14 stuks
Totaal volume	< 0,001 m ³
Eenvoudig bereikbaar	Ja
Bevestigingswijze	• Geschroefd
Identificatiemethode	Vaststelling zonder monsternamen
Destructieve handeling voor identificatie	Nee
Opmerking	De genoteerde hoeveelheid betreft een schatting.

Verwijderen

- Zorg voor een veilig beheer. Vermijd het beschadigen van het asbestmateriaal. Controleer de toestand jaarlijks op wijzigingen.
- Voer bijkomende staalname(s) uit.

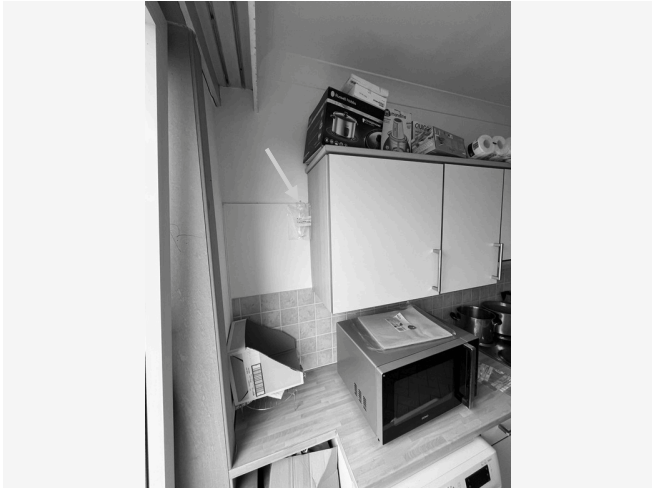
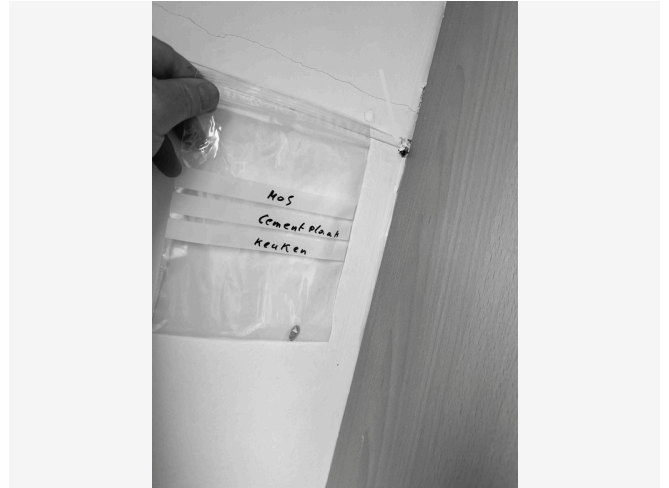
Eindbeoordeling materiaalrisico	Laag materiaalrisico en/of verlaagde kans op vezelvrijgave
---------------------------------	--

Gebondenheid	Categorie 1: hechtgebonden in oorsprong
Asbestsoort (vezeltype)	Alleen chrysotiel
Asbestconcentratie	Laag (< 50%)
Afschermingsgraad van het gehele materiaal	Geheel of deels (ook) vrij aan de binnenlucht
Toestand van het materiaal	Licht beschadigd, licht verweerd. Intact calciumsilicaatmateriaal of categorie III 'gebondenheid'

#	Type	Referentie	Resultaat
2.1	Puntmonster	M05	Chrysotiel

Beschrijving	Cementplaat keuken
Omgeving	Binnen
Primaire drager	Binnenwand
Asbestmateriaal	Plaat, paneel, tablet - Type Menuiserite
Bindmiddel van asbestmateriaal	Cement
Gebondenheid op basis van bindmiddel	Hecht
Hoeveelheid (oppervlakte - dikte - aantal)	<ul style="list-style-type: none">• 10,00 m² - 0,50 cm - 1 stuk
Totaal volume	0,05 m ³
Eenvoudig bereikbaar	Nee <ul style="list-style-type: none">• Het asbestmateriaal is bedekt (uitgezonderd laag verf, coating, behang, kunststof, textiel) en het wegnemen van het bedekkende materiaal kan niet zonder het bedekkende materiaal te beschadigen.
Bevestigingswijze	<ul style="list-style-type: none">• Genageld, geniet
Identificatiemethode	Vaststelling met monstername
Destructieve handeling voor identificatie	Nee
Opmerking	De opgegeven hoeveelheid is een schatting.

Zorgvuldig beheren

- Zorg voor een veilig beheer. Vermijd het beschadigen van het asbestmateriaal. Controleer de toestand jaarlijks op wijzigingen.

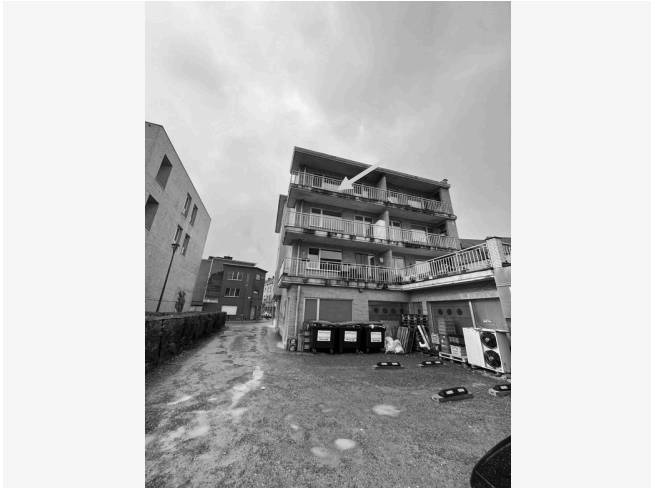
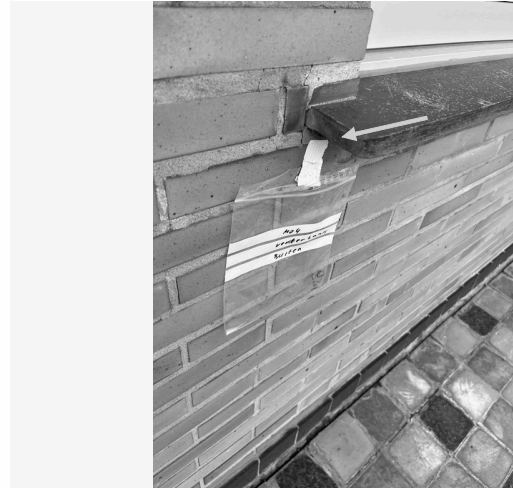
Eindbeoordeling materiaalrisico	Laag materiaalrisico en/of verlaagde kans op vezelvrijgave
Opmerking

Gebondenheid	Categorie 1: hechtgebonden in oorsprong
Asbestsoort (vezeltype)	Alleen chrysotiel
Asbestconcentratie	Laag (< 50%)
Afschermingsgraad van het gehele materiaal	Geheel of deels vrij aan de buitenlucht
Toestand van het materiaal	Licht beschadigd, licht verweerd. Intact calciumsilicaatmateriaal of categorie III 'gebondenheid'

#	Type	Referentie	Resultaat
3.1	Puntmonster	M04	Chrysotiel

Beschrijving	Vensterbank - Buiten
Omgeving	Buiten
Primaire drager	Wandopening verticaal (raam, deur, ...)
Asbestmateriaal	Plaat, paneel, tablet - Type Massal
Bindmiddel van asbestmateriaal	Cement
Gebondenheid op basis van bindmiddel	Hecht
Hoeveelheid (oppervlakte - dikte - aantal)	• 1,20 m ² - 3,00 cm - 1 stuk
Totaal volume	0,036 m ³
Eenvoudig bereikbaar	Ja
Bevestigingswijze	<ul style="list-style-type: none">• Geklemd• Verlijmd, ingegoten, versmeerd
Identificatiemethode	Vaststelling met monstername
Destructieve handeling voor identificatie	Nee
Opmerking	De hoeveelheid betreft een schatting

Zorgvuldig beheren

- Zorg voor een veilig beheer. Vermijd het beschadigen van het asbestmateriaal. Controleer de toestand jaarlijks op wijzigingen.

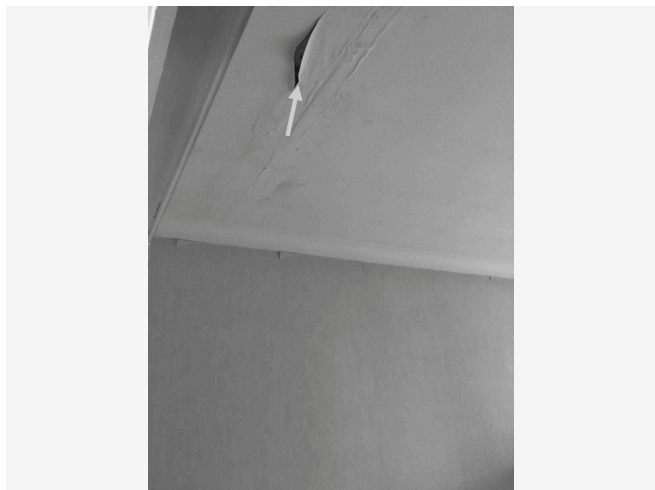
Het plafond bestaat uit niet-asbestverdachte gipskartonplaten/hout-/pvc platen . Zonder destructie is het niet mogelijk om na te gaan of er asbestverdachte materialen aanwezig zijn achter de gipskartonplaten/hout-/pvc platen.

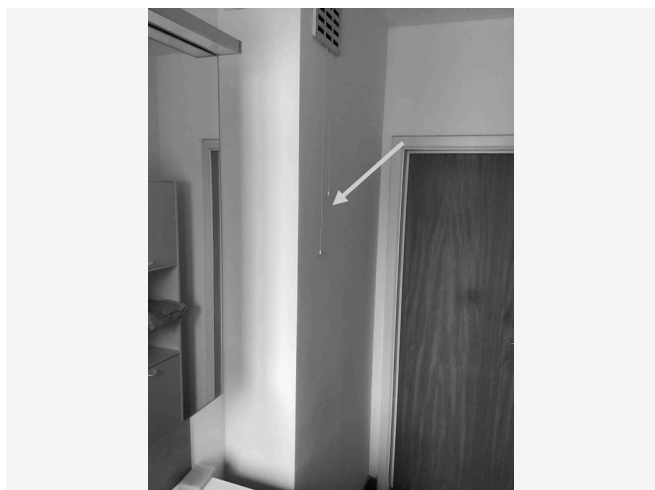
Fiche 5: Valse wand(en)/voorzetwand(en) - Gipskarton-Pvc-hout

De valse wand(en)/voorzetwand(en) bestaat(bestaan) uit niet-asbestverdachte gipskartonplaten/hout-/pvc platen. Zonder destructie is het niet mogelijk om na te gaan of er asbestverdachte materialen aanwezig zijn achter de valse wand(en)/voorzetwand(en)

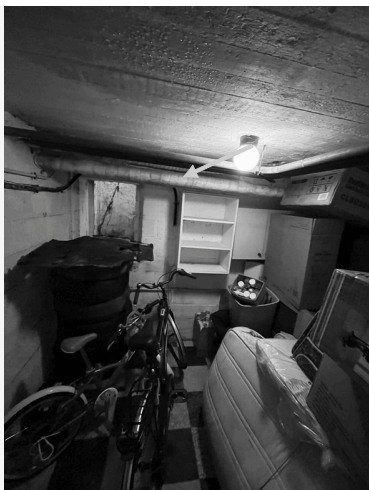
In de kelder bevindt zich asbestverdachte leidingisolatie. Dit is onderdeel van de gemeenschappelijke delen en behoort daarom niet tot het inspectiegebied van de wooneenheden. Het wordt hier louter informatief meegedeeld.

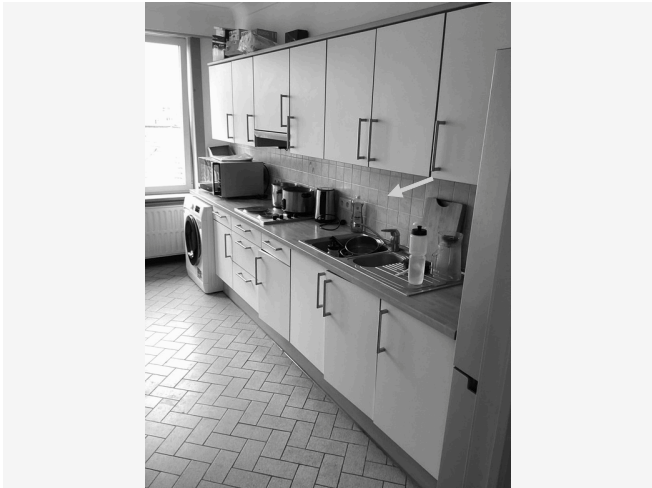
Fiche 7: Tegellijm achter wandtegels & plinten

Op moment van de inspectie kon niet worden nagegaan of de tegellijm achter de muurtegels/plinten asbestverdacht is. Bij renovatie of verwijdering van de tegels dient het materiaal te worden geanalyseerd voor de werken van start gaan.

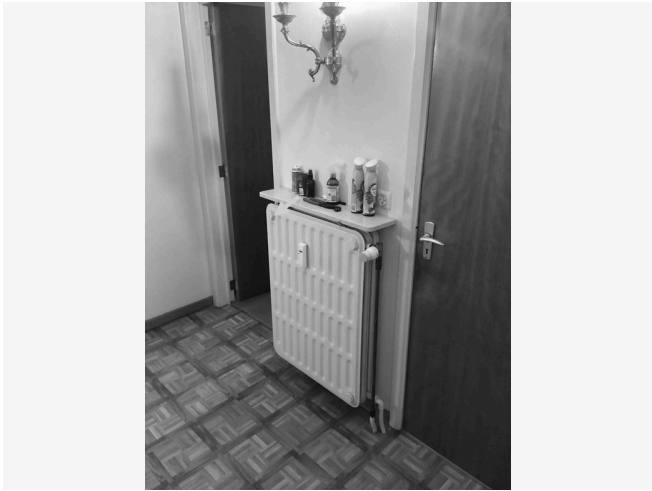
Mogelijk is er asbesthoudend materiaal aanwezig in de radiatoren ter hoogte van de verbindingstukken of achter de stoppen.

Identificatiemethode	Redelijk vermoeden
(Asbest)materiaal	Pakking, dichting
Bindmiddel	Weinig of geen bindmiddel (textiel, bevlokkings, ...)
Gebondenheid bindmiddel	Niet-hechtgebonden

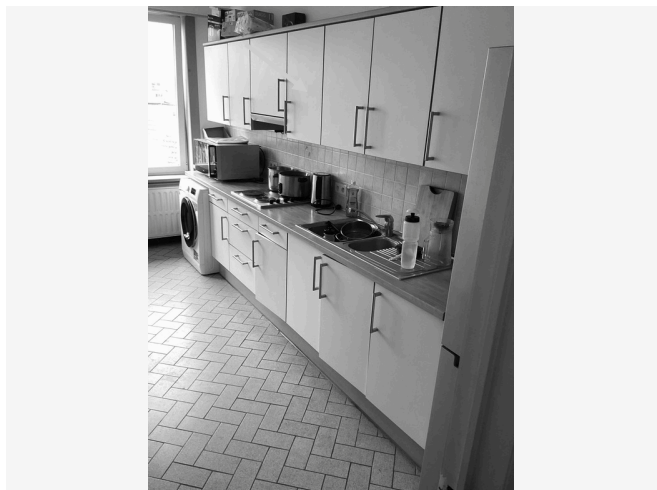
Er zijn inbouwkasten aanwezig in de woning. Zonder destructie kan niet nagegaan worden of er zich asbesthoudende materialen bevinden achter de kasten. Dit dient nagekeken te worden bij eventuele renovatie werkzaamheden.

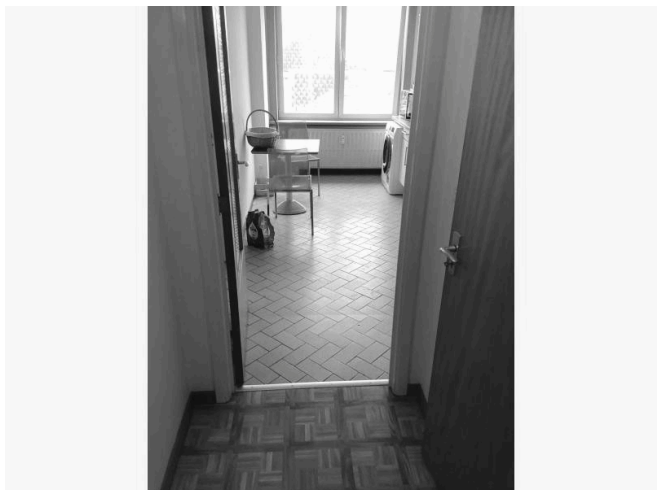
Op moment van de inspectie kon niet worden nagegaan of de tegellijm onder de vloertegels of achter de plinttegels asbestverdacht is. Bij renovatie of verwijdering van de tegels dient het materiaal te worden geanalyseerd voor de werken van start gaan.

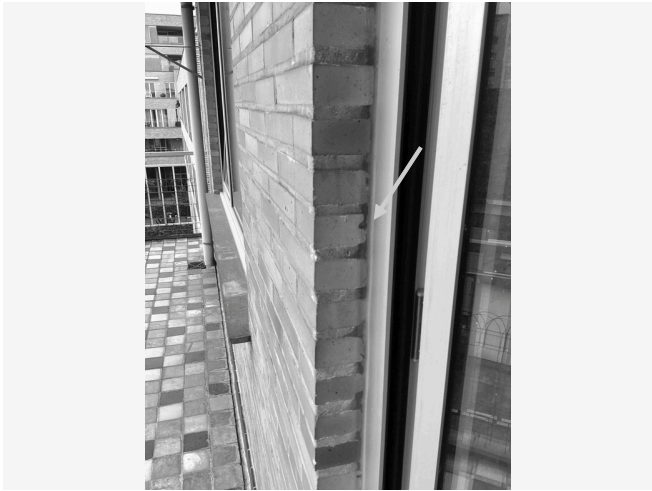
De afkitting van de ramen bestaat uit siliconen. Dit is niet asbestverdacht

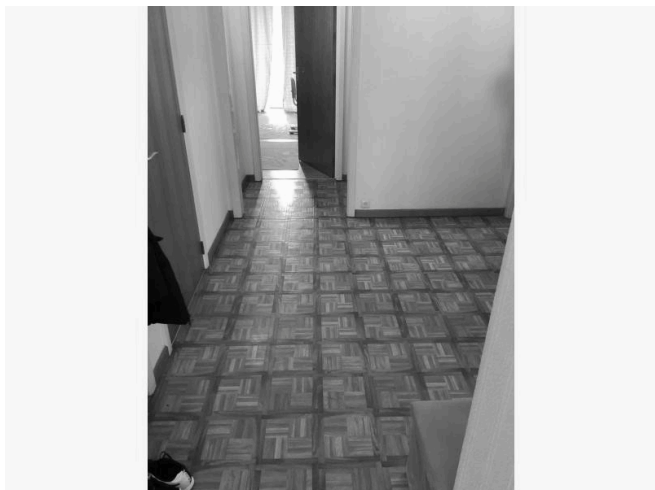
De aanwezige vloerbekleding is niet asbestverdacht. De onderliggende laag was echter niet inspecteerbaar zonder destructie tijdens de inspectie. Mogelijk is de onderliggende laag asbestverdacht.

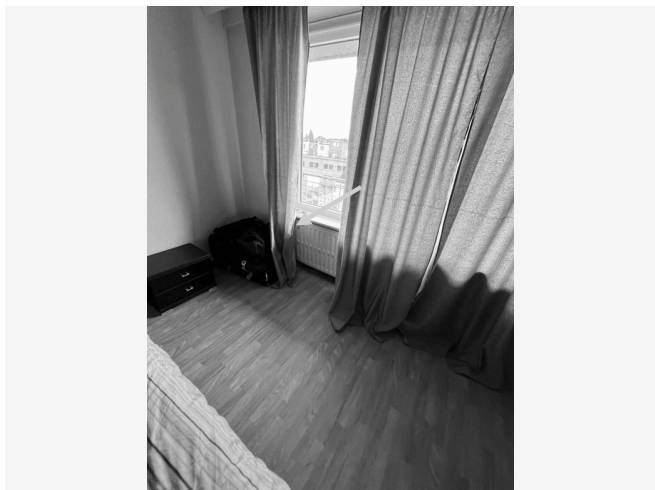
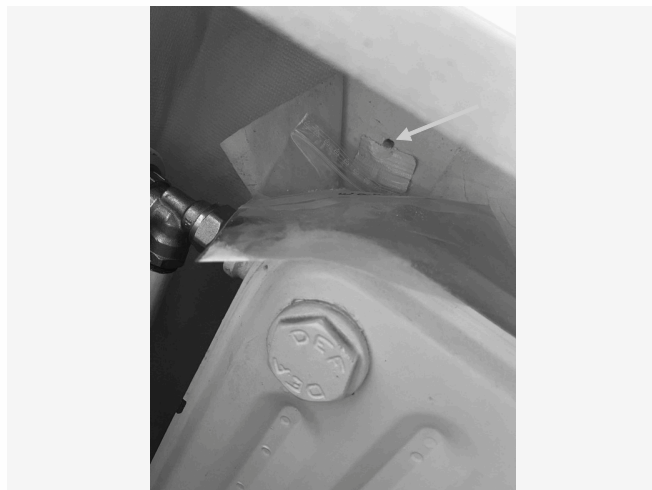
Fiche 13: Pleisterwerk wanden

Geen asbest

#	Type	Referentie	Resultaat
13.1	Mengmonster	M01	Geen asbest

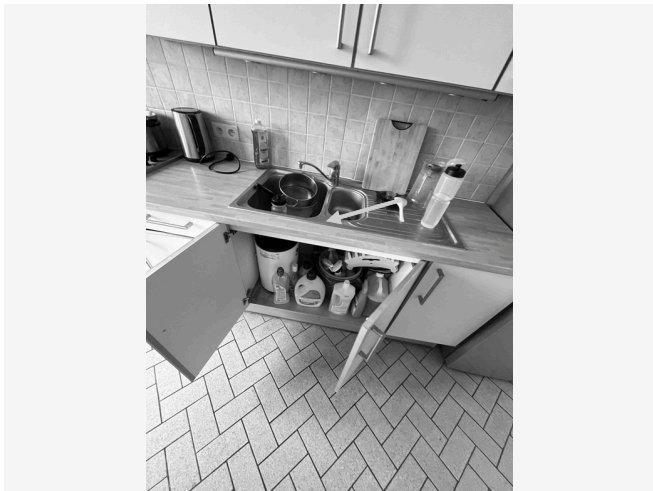
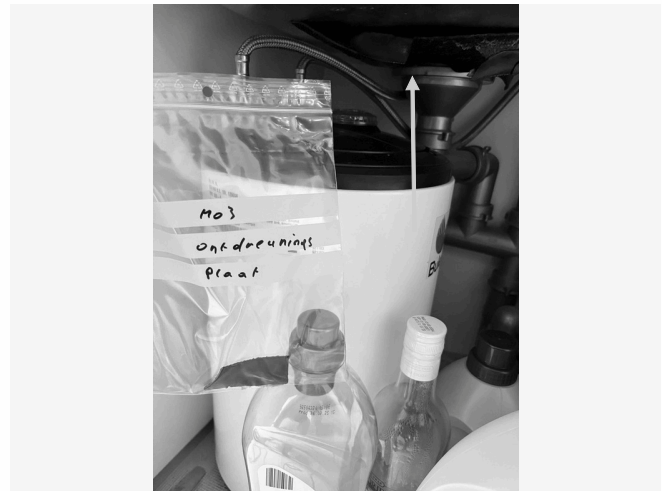
Fiche 14: Ontdreuningsplaat/anti-dreunplaat onder spoelbak

Geen asbest

#	Type	Referentie	Resultaat
14.1	Puntmonster	M03	Geen asbest

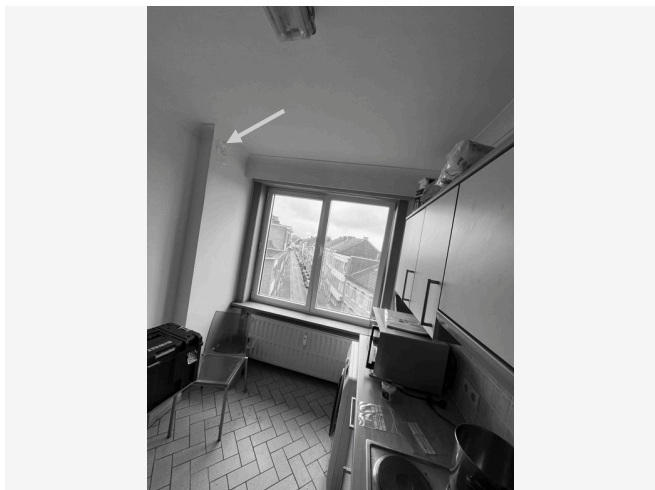
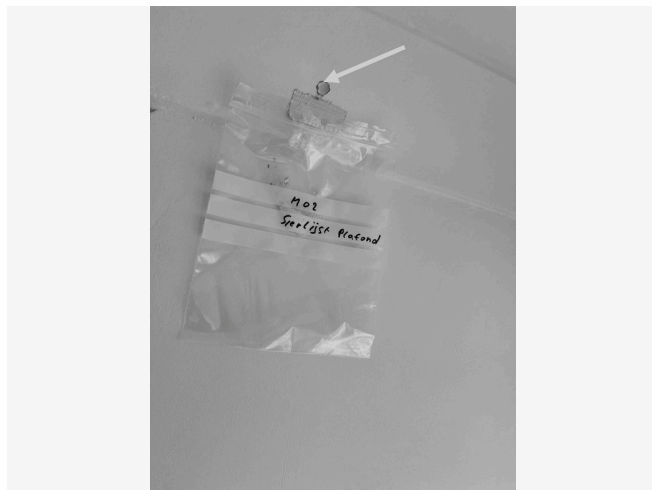
Fiche 15: Sierlijst plafond

Geen asbest

#	Type	Referentie	Resultaat
15.1	Mengmonster	M02	Geen asbest
