# Asbestinventarisatetest

Heerbaan 88, 3472 Kortenaken

**Niet-asbestveilig**

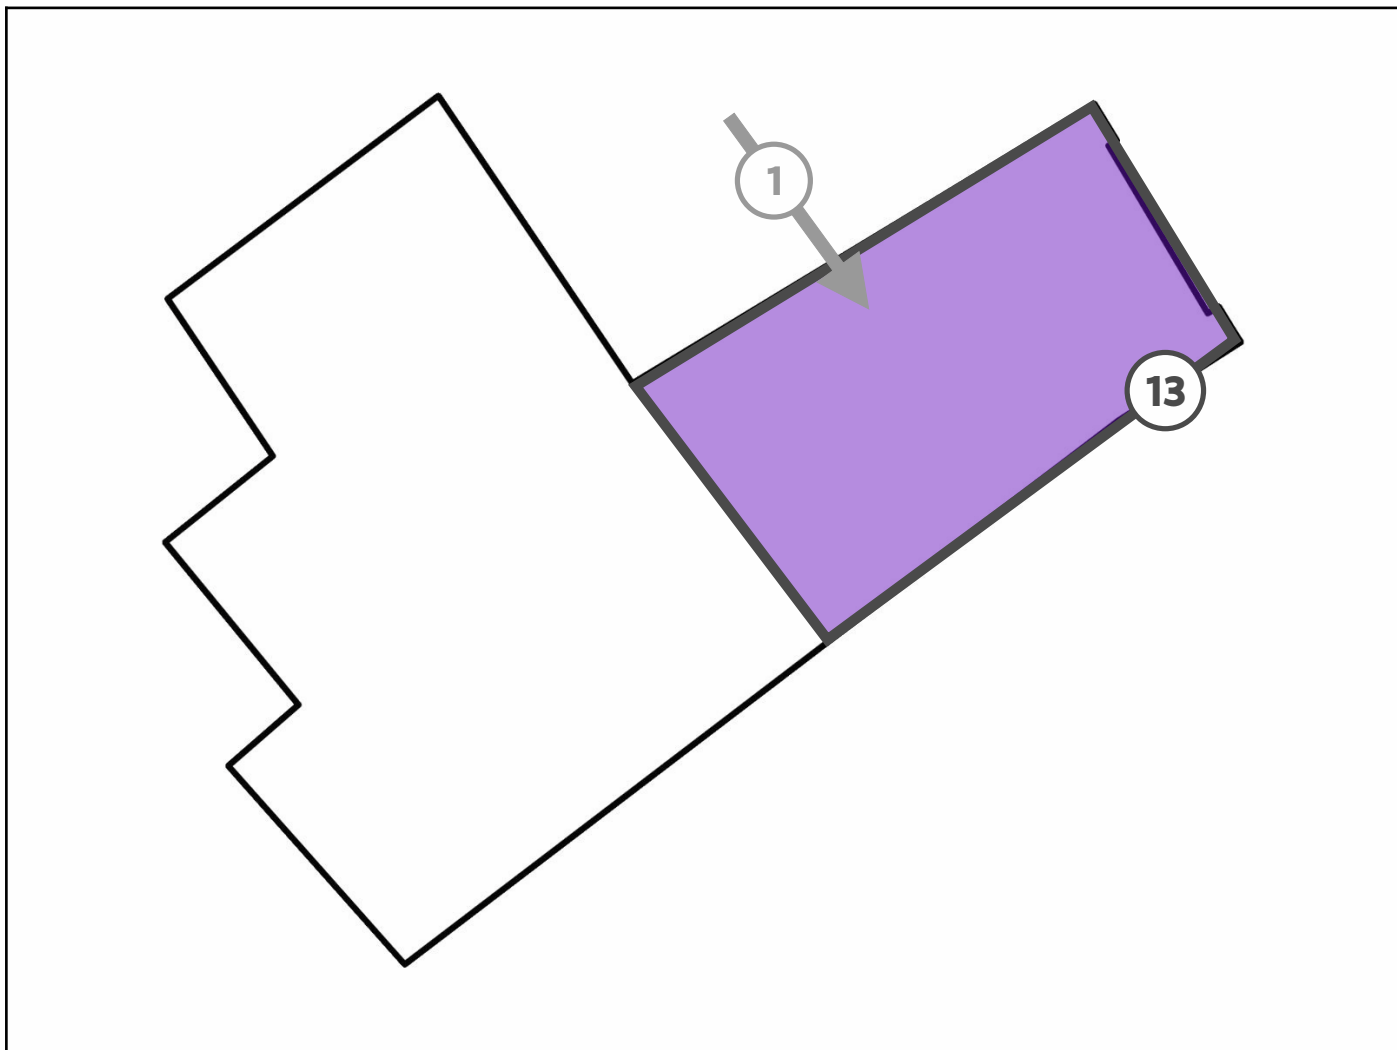
## Plan 1.5: Hoofdgebouw plan

Beschrijving	Type	Actie
1. Schouwbus (visueel vastgesteld)	Asbestmateriaal	<a href="#">Verwijderen</a>
13. Dakbedekking niet verdacht.	Overige ruimte of materiaal	-

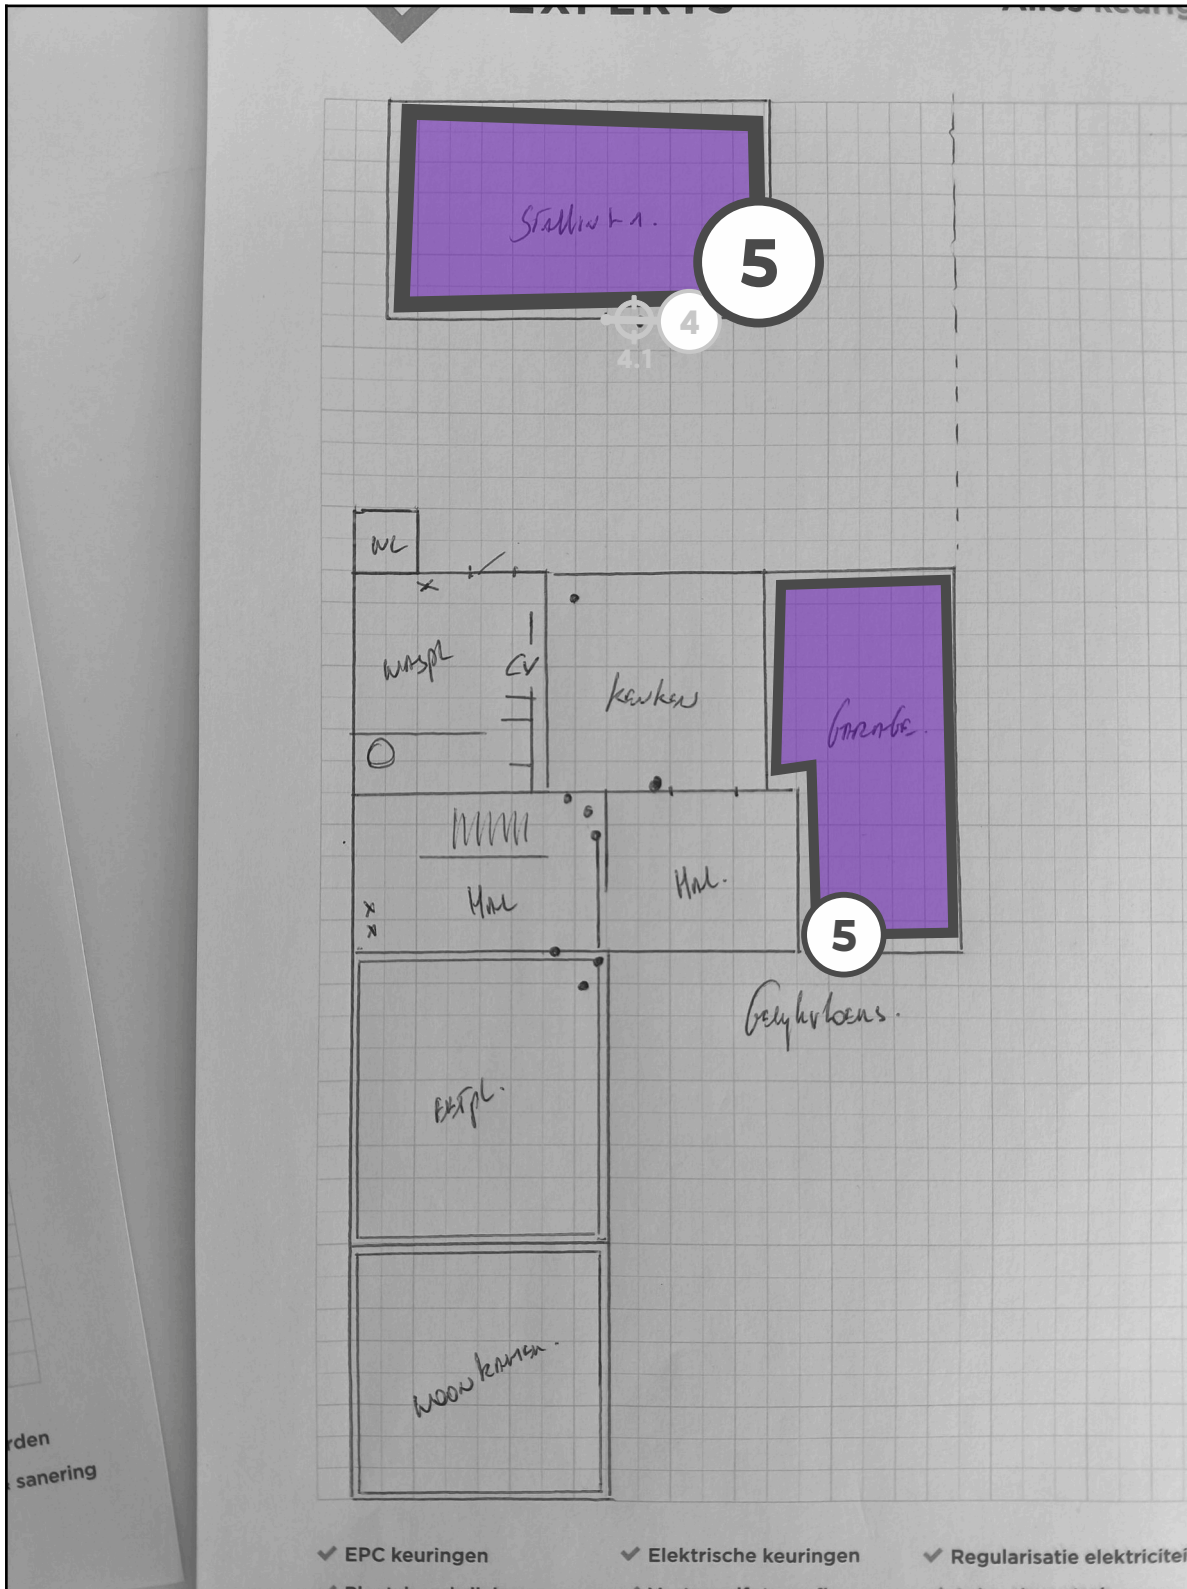
## Plan 2.1: gelijkvloers en stalling 1

4. Kit kozijn-glas stalen raam stalling 1	Asbestmateriaal	Zorgvuldig beheren
4.1 Code: S7	Puntmonster	-
5. Materiaal in opslag	Beperking	-

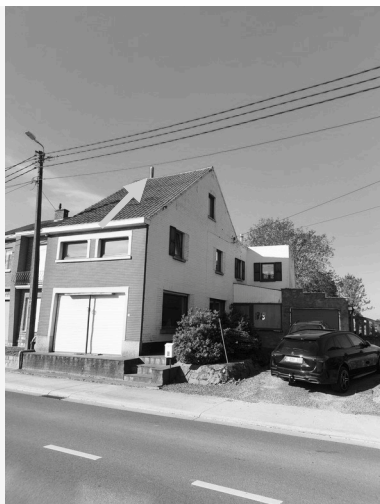
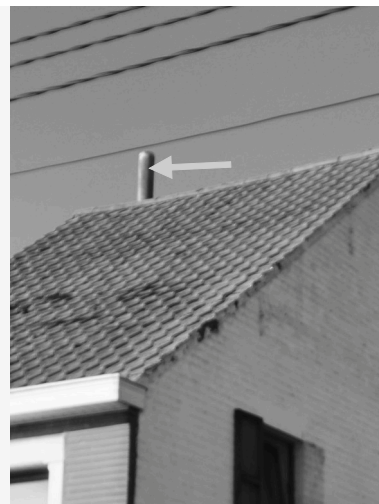
Het asbestmateriaal valt onder de mijlpaal van 2034.

Verwijderen

Eindbeoordeling materiaalrisico	Verhoogd materiaalrisico en/of verhoogde kans op vezelvrijgave
---------------------------------	--

Gebondenheid	Categorie 1: hechtgebonden in oorsprong
Asbestsoort (vezeltype)	Crocidoliet aanwezig
Asbestconcentratie	Laag (< 50%)
Afschermingsgraad van het gehele materiaal	Geheel of deels vrij aan binnenluchtstromen
Toestand van het materiaal	Licht beschadigd, licht verweerd. Intacte calciumsilicaatplaat of materiaal met categorie 3-gebondenheid

Beschrijving	Schouwbus (visueel vastgesteld)
Omgeving	Buiten
Primaire drager	HVAC infrastructuur en uitrusting
Asbestmateriaal	Rookgaskanaal
Bindmiddel van asbestmateriaal	Cement
Gebondenheid op basis van bindmiddel	Hecht
Hoeveelheid (lengte - omtrek - dikte - aantal)	<ul style="list-style-type: none"><li>• 1,00 m - 40,00 cm - 1,00 cm - 1 stuk</li></ul>
Totaal volume	0,004 m <sup>3</sup>
Eenvoudig bereikbaar	Ja
Bevestigingswijze	<ul style="list-style-type: none"><li>• Verlijmd, ingegoten, versmeerd</li></ul>
Identificatiemethode	<p>De asbestdeskundige beoordeelt het materiaal als asbestverdacht en dus asbesthoudend, en dit zonder monstername.</p> <p>Motivatie: Er is een onderzoeksbepmerking die monstername verhindert; De ruimte of het materiaal bevindt zich hoger dan 3,5 meter vanaf een vaste ondergrond.</p>
Destructieve handeling voor identificatie	Nee
Opmerking	<p>Op het dak is een schouwbus aanwezig.</p> <p>De vermelde oppervlaktes, diktes en volumes betreffen een beredeneerde schatting. Er worden geen rechten verleend aan deze oppervlaktes/diktes/volumes.</p>

- Verwijder dit asbestmateriaal zo snel mogelijk. Volg de toestand goed op.
- Voer bijkomende staalname(s) uit.

- Eenvoudige handelingen: mag via doe-het-zelf of door werknemer(s) met opleidingsattest eenvoudige handelingen  
EH via doe-het zelf De buis kan voorzichtig losgebeiteld worden , extra bevochtigen om stof te voorkomen  
Standaard dragen van de nodige wegwerp beschermingsmiddelen FFP 3 masker , handschoenen en tyvec  
CAT III type 5-6 , afwasbaar schoeisel Bij de gemeente/containerpark afsluitzakken halen om dubbel in te pakken , sluit luchtdicht af en breng naar het plaatselijk containerpark als hechtgebonden asbestafval. Voor hechtgebonden toepassingen: Bij verwijdering door doe-het-zelf moet men dit afval dubbel en luchtdicht verpakt aandienen bij het gemeentelijk recyclagepark. Men raadpleegt best op voorhand de voorwaarden van het recyclagepark. Zie ook link Zie <https://ovam.vlaanderen.be/wie-mag-wat-verwijderen>  
<https://ovam.vlaanderen.be/voorzorgsmaatregelen-bij-asbestverwijdering>

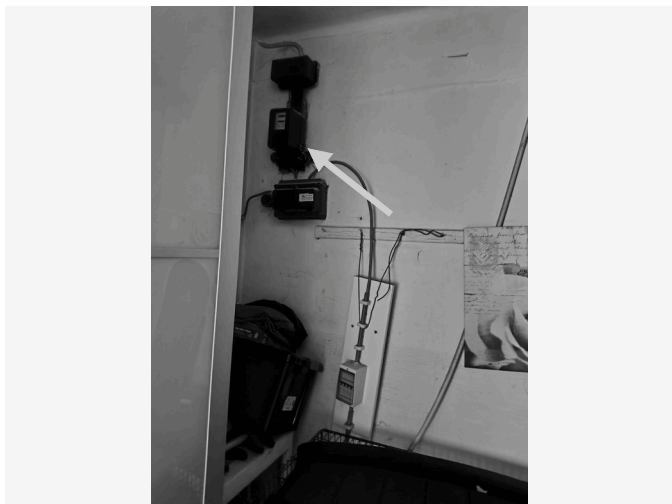
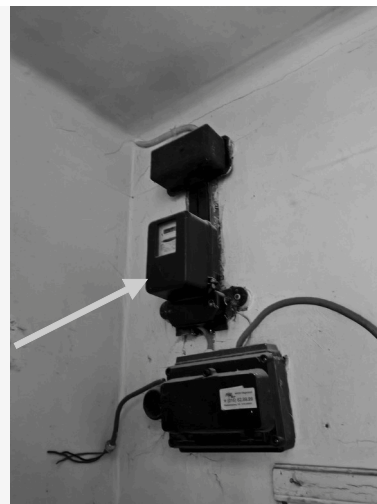
Het asbestmateriaal valt onder de mijlpaal van 2040.

Zorgvuldig beheren

De toepassing is eigendom van de nutsmaatschappij. Bij verwijdering /vervangen van het toestel is een bijkomende staalname aangewezen om de berging van afvalstromen te beheersen. Dit valt dan onder de verantwoordelijkheid van de netwerkbeheerder.

Eindbeoordeling materiaalrisico	Laag materiaalrisico en/of verlaagde kans op vezelvrijgave
---------------------------------	--

Gebondenheid	Categorie 1: hechtgebonden in oorsprong
Asbestsoort (vezeltype)	Crocidoliet aanwezig
Asbestconcentratie	Laag (< 50%)
Afschermingsgraad van het gehele materiaal	Geheel of deels vrij aan de binnenlucht, maar geen contact met binnenluchtstromen
Toestand van het materiaal	Onbeschadigd, niet verweerd

Beschrijving	Bakeliet Tellerkast
Omgeving	Binnen
Primaire drager	Communicatie en elektrische infrastructuur en uitrusting
Asbestmateriaal	Plaat, paneel, tablet - Type Bakeliet
Bindmiddel van asbestmateriaal	Kunststof of -hars
Gebondenheid op basis van bindmiddel	Hecht
Hoeveelheid (oppervlakte - dikte - aantal)	<ul style="list-style-type: none"> <li>• 0,50 m<sup>2</sup> - 0,20 cm - 1 stuk</li> </ul>
Totaal volume	0,001 m <sup>3</sup>
Eenvoudig bereikbaar	Ja
Bevestigingswijze	<ul style="list-style-type: none"> <li>• Geschroefd</li> </ul>
Identificatiemethode	<p>De asbestdeskundige beoordeelt het materiaal als asbestverdacht en dus asbesthoudend, en dit zonder monstername.</p> <p>Motivatie: De monstername brengt andere schade aan dan schade die inherent is aan de monstername.</p>
Destructieve handeling voor identificatie	Nee
Opmerking	<p>Het is moeilijk te bepalen of de bakeliettoepassingen in de woning ook effectief asbesthoudend zijn (het kan ook gaan om de asbestvrije variant). Er werd geen monster genomen owv beschadiging aan een elektrisch gerelateerde toepassing, extra controle bij verwijdering van het verdacht materiaal. Vermoedelijk zal de toepassing verwijderd worden bij aanpassing van het elektriciteitsnetwerk.</p>

- Zorg voor een veilig beheer. Vermijd het beschadigen van het asbestmateriaal. Controleer de toestand jaarlijks op wijzigingen.
- Voer bijkomende staalname(s) uit.
- Een bijkomend onderzoek zou kunnen gebeuren na demontage van de toepassing, zodat dit op een veilige en verantwoorde manier kan gebeuren. Het bijkomend onderzoek kan bijdragen tot een betere inschatting van het risico en helpt om de (mogelijke) asbestafvalstroom te beperken.

- Eenvoudige handelingen: mag via doe-het-zelf of door werknemer(s) met opleidingsattest eenvoudige handelingen  
Mag niet door doe -het-zelf verwijderd worden

De toepassing dient verwijderd te worden door de netbeheerder, vermoedelijk word dit uitgevoerd wanneer de oude meterkast vervangen word door een digitale meter. Zie ook link Zie <https://ovam.vlaanderen.be/wie-mag-wat-verwijderen> <https://ovam.vlaanderen.be/voorzorgsmaatregelen->

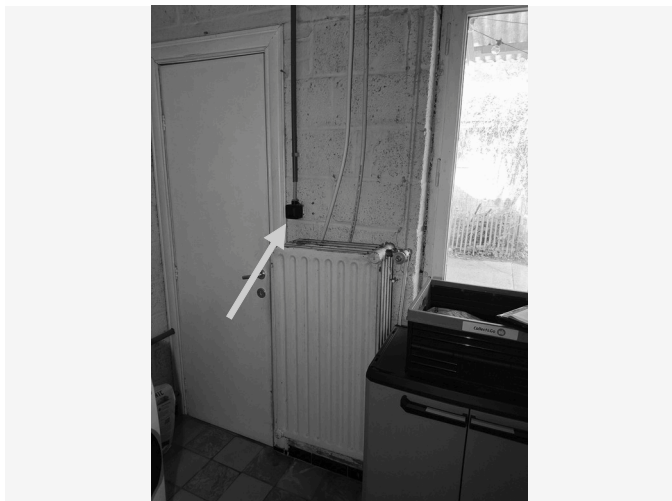
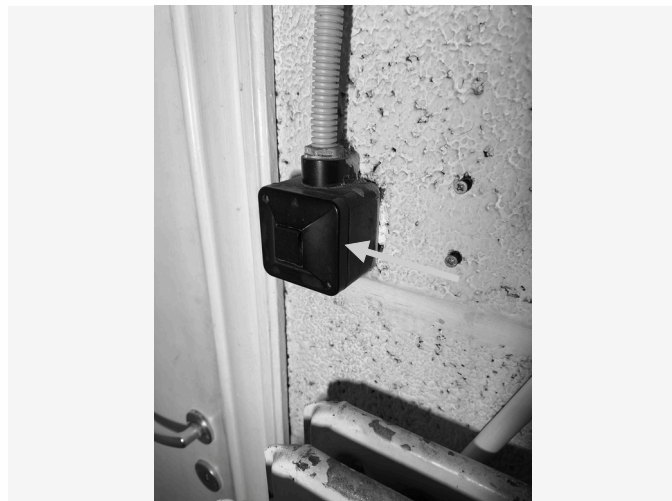
# Fiche 3: Bakeliet toep.(schakelaars-stopcontact.-verdeeldozen-radiatorknoppen)

Het asbestmateriaal valt onder de mijlpaal van 2040.

Zorgvuldig beheren

Eindbeoordeling materiaalrisico	Laag materiaalrisico en/of verlaagde kans op vezelvrijgave
---------------------------------	--

<b>Gebondenheid</b>	Categorie 1: hechtgebonden in oorsprong
<b>Asbestsoort (vezeltype)</b>	Crocidoliet aanwezig
<b>Asbestconcentratie</b>	Laag (< 50%)
<b>Afschermingsgraad van het gehele materiaal</b>	Geheel of deels vrij aan de binnenlucht, maar geen contact met binnenluchtstromen
<b>Toestand van het materiaal</b>	Onbeschadigd, niet verweerd

Beschrijving	Bakeliet toep.(schakelaars-stopcontact.-verdeeldozen-radiatorknoppen)
Omgeving	Binnen
Primaire drager	Communicatie en elektrische infrastructuur en uitrusting
Asbestmateriaal	Plaat, paneel, tablet - Type Bakeliet
Bindmiddel van asbestmateriaal	Kunststof of -hars
Gebondenheid op basis van bindmiddel	Hecht
Hoeveelheid (oppervlakte - dikte - aantal)	<ul style="list-style-type: none"> <li>• 0,50 m<sup>2</sup> - 0,10 cm - 1 stuk</li> </ul>
Totaal volume	< 0,001 m <sup>3</sup>
Eenvoudig bereikbaar	Ja
Bevestigingswijze	<ul style="list-style-type: none"> <li>• Geschroefd</li> </ul>
Identificatiemethode	<p>De asbestdeskundige beoordeelt het materiaal als asbestverdacht en dus asbesthoudend, en dit zonder monstername.</p> <p>Motivatie: De monstername brengt andere schade aan dan schade die inherent is aan de monstername.</p>
Destructieve handeling voor identificatie	Nee
Opmerking	<p>Het is moeilijk te bepalen of de bakeliettoepassingen in de woning ook effectief asbesthoudend zijn (het kan ook gaan om de asbestvrije variant).</p> <p>Er werd geen monster genomen ovw beschadiging aan een elektrisch gerelateerde toepassing, extra controle bij verwijdering van het verdacht materiaal.</p>

- Zorg voor een veilig beheer. Vermijd het beschadigen van het asbestmateriaal. Controleer de toestand jaarlijks op wijzigingen.
- Voer bijkomende staalname(s) uit.

- Eenvoudige handelingen: mag via doe-het-zelf of door werknemer(s) met opleidingsattest eenvoudige handelingen  
Schakelaars, stopcontacten en andere gelijkaardige toepassingen kunnen eenvoudig losgeschroefd worden --> EH doe-het-zelf. Afgesloten of verzegelde kast --> EH opgeleid techniker personeel 8u basisopleiding asbest. Voor elektrische infrastructuur en uitrusting dient u vooraleer men deze toepassing gaat bevochtigen de elektriciteit af te sluiten (zoniet elektrocutie-/brandgevaar). standaard dragen van de nodige wegwerp beschermingsmiddelen FFP 3 masker , handschoenen en tyvec CAT III type 5-6 , afspoelbaar schoeisel Losschroeven en dubbel verpakken in plastic , sluit luchtdicht af en breng dit als hechtgebonden afval naar een plaatselijk containerpark. Voor hechtgebonden toepassingen: Bij verwijdering door doe-het-zelf moet men dit afval dubbel en luchtdicht verpakt aandienen bij het gemeentelijk recyclagepark. Men raadpleegt best op voorhand de voorwaarden van het recyclagepark.

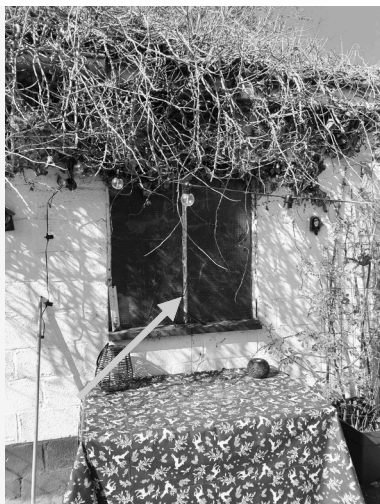
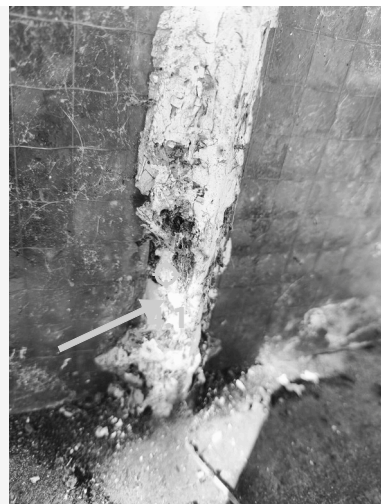
Het asbestmateriaal valt onder de mijlpaal van 2040.

Zorgvuldig beheren

Eindbeoordeling materiaalrisico	Laag materiaalrisico en/of verlaagde kans op vezelvrijgave
---------------------------------	--

Gebondenheid	Categorie 1: hechtgebonden in oorsprong
Asbestsoort (vezeltype)	Alleen chrysotiel aanwezig
Asbestconcentratie	Laag (< 50%)
Afschermingsgraad van het gehele materiaal	Geheel of deels vrij aan de buitenlucht, maar geen contact met binnenlucht
Toestand van het materiaal	Licht beschadigd, licht verweerd. Intacte calciumsilicaatplaat of materiaal met categorie 3-gebondenheid

#	Type	Referentie	Resultaat
4.1	Puntmonster	S7	Chrysotiel

Beschrijving	Kit kozijn-glas stalen raam stalling 1
Omgeving	Buiten
Primaire drager	Wandopening verticaal (raam, deur, ...)
Asbestmateriaal	In-situ afwerkingslagen - Pasta, stopverf, voegsel, stopsel, vulsel, mastiek, kitten, ...
Bindmiddel van asbestmateriaal	Kitten, mastiek, pasta
Gebondenheid op basis van bindmiddel	Hecht
Hoeveelheid (lengte - aantal)	<ul style="list-style-type: none"><li>• 10,00 m - 1 stuk</li></ul>
Totale lengte	10,00 m
Eenvoudig bereikbaar	Ja
Bevestigingswijze	<ul style="list-style-type: none"><li>• Verlijmd, ingegoten, versmeerd</li></ul>
Identificatiemethode	Een monstername door de asbestdeskundige met laboanalyse door een asbestlabo.
Destructieve handeling voor identificatie	Nee
Opmerking	Notitie hoeveelheden betreft +/- 10 lm Het gewicht en lm is een beredeneerde schatting. Er worden geen rechten verleend aan deze oppervlaktes. De dikte is een schatting die voorkomt uit de monsterplaatsen en is daarom niet altijd representatief.

- Zorg voor een veilig beheer. Vermijd het beschadigen van het asbestmateriaal. Controleer de toestand jaarlijks op wijzigingen.

Kit aluminium ramen: Wordt sterk afgeraden deze toepassing via doe-het-zelf te verwijderen omwille van reële kans op vezelvrijgave. Verwijdering doe het zelf en EH opgeleid personeel: De toepassing extra fixeren en losbeitelen Standaard dragen van de nodige wegwerp beschermingsmiddelen FFP 3 masker, handschoenen en tyvec CAT III type 5-6, afspoelbaar schoeisel

De toepassing extra fixeren en losbeitelen, verpakken in dubbel plastic afvalzakken, luchtdicht afsluiten en afvoeren naar een plaatselijk containerpark als asbesthoudend afval Voor hechtgebonden toepassingen: Bij verwijdering door doe-het-zelf moet men dit afval dubbel en luchtdicht verpakt aandienen bij het gemeentelijk recyclagepark. Men raadpleegt best op voorhand de voorwaarden van het recyclagepark.

Voor afdichtingsmateriaal tussen glas en schrijnwerk is het aangeraden dat het raam (kozijn, glas en afdichtingsmateriaal) in zijn geheel verwijderd wordt.

- Eenvoudige handelingen: enkel door erkend asbestverwijderaar EH erkend saneerder.

De saneerder motiveert de verwijderingsmethode in het werkplan. Verwijdering met puntafzuiging dmv een stofzuiger met absoluut filter of (methode inslijpen baksteen voor mastiek gevel/raamkader). Notitie : Bij vernieuwing/vervanging van de ramen : Oud raamwerk word gerecycleerd, er mogen geen restanten aan het raamwerk achter blijven. Zie ook link Zie <https://ovam.vlaanderen.be/wie-mag-wat-verwijderen> <https://ovam.vlaanderen.be/voorzorgsmaatregelen-bij-asbestverwijdering> <https://ovam.vlaanderen.be/asbestafval-afvoeren> Zie ook wetgevend kader (website van de OVAM en CODEX boek VI titel 3). <http://werk.belgie.be/sites/default/files/content/documents/Welzijn%20op%20het%20werk/Regelgeving/Codex%20boek%20VI%20titel%203%20Asbest.pdf> methodiek verwijderingsmethodes worden achteraan in het attest verder toegelicht Mag en wil uzelf verwijderen: Zorg er dan voor dat: -u zich vooraf goed informeert op [www.asbestinfo.be](http://www.asbestinfo.be) -u zich beschermt met een FFP3 mondmasker, wegwerphandschoenen, wegwerpoveral Cat III type 5-6, afspoelbaar schoeisel -er geen minderjarigen of derden aanwezig zijn -u beschikt over PE-folie en zakken om loskomende deeltjes en het afval op te vangen en te verpakken -u beschikt over een vernevelaar (water) of fixeermiddel om het abestmateriaal te bevochtigen tijdens de volledige duur van de werken -u weet hoe u asbestmateriaal veilig kan demonteren zonder stof of breuken -u beschikt over natte doeken om eventuele resten en stof weg te nemen

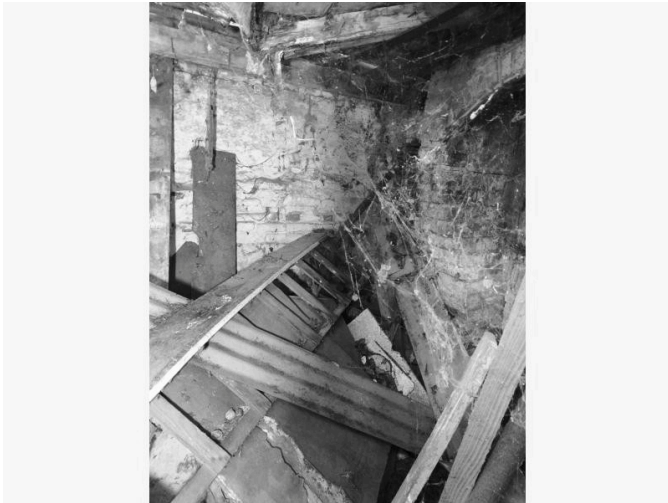
**Reden:** Materiaal in opslag

**Uitleg van de asbestdeskundige:** Middellange termijnbeperking : Materialen/inboedel zijn in grote mate aanwezig. Vloer- en wanddelen konden niet volledig worden geïnspecteerd worden. Hierdoor zijn misschien verborgen asbestverdachte toepassingen aanwezig. De opdrachtgever blijkt redelijkerwijs niet in staat om het materiaal op korte termijn op te ruimen of te verwijderen. Het materiaal wordt pas verwijderd bij effectieve verhuis/verkoop. Termijn is onbekend.

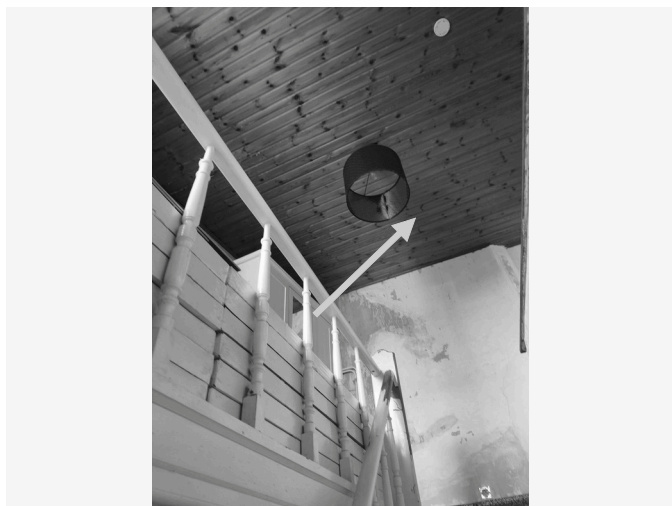
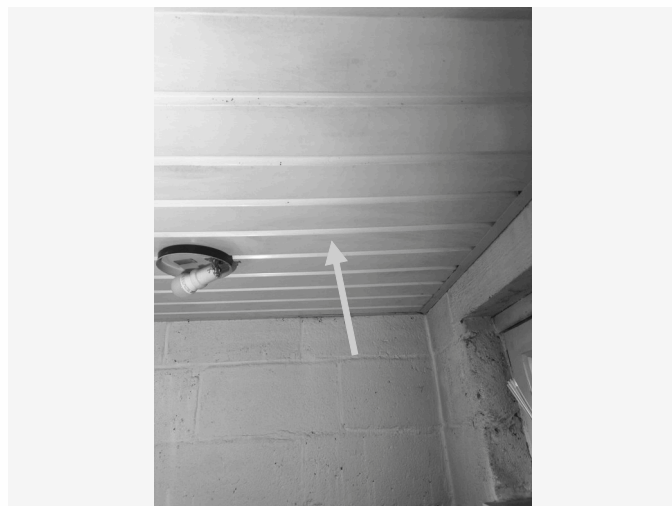
Plafonds zijn afgewerkt met valse plafonds in plaatmateriaal. Het is niet duidelijk of er pleisterwerk of ander verdacht asbestmateriaal aanwezig is achter / op deze valse plafonds, het is aangewezen om bijkomend onderzoek uit te voeren bij werken. Zonder destructieve handeling is het niet mogelijk om na te gaan of er asbesthoudende materialen aanwezig zijn achter de plafond afwerking. Als bij sloop of renovatie blijkt dat er achter deze plafonds nog pleisterwerk of asbest verdachte toepassingen aanwezig zijn, moet dit bemonsterd worden.

<b>Basis voor advies</b>	De asbestdeskundige beoordeelt het materiaal als niet-asbestverdacht.
--------------------------	---

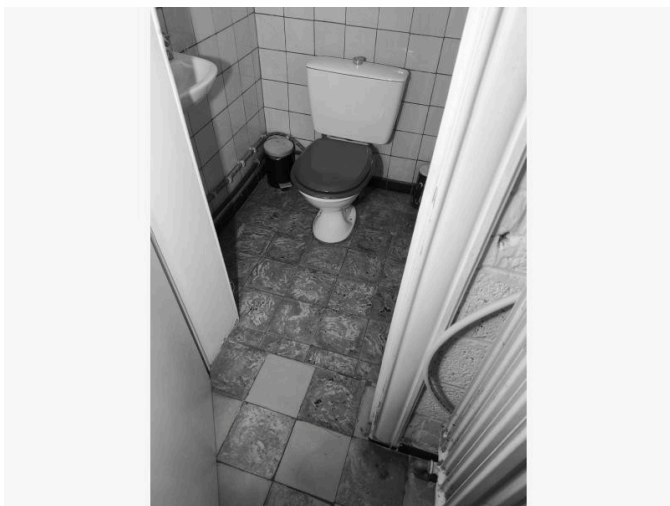
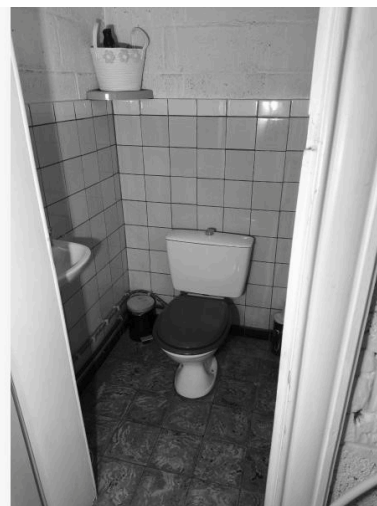
### Informatie over een materiaal dat de asbestdeskundige niet kan waarnemen of vaststellen

In het inspectieprotocol is een monstername van tegellijm verplicht om dit te identificeren als niet-asbesthoudend. Er waren geen facturen ter beschikking die bevestigen dat de tegels na 2001 waren geplaatst. Er waren geen bestaande beschadigingen aan de wandtegels om de lijm voldoende te kunnen inspecteren. Om dit af te toetsen is het aangewezen om bij eventuele renovatiewerken aan de tegels verder onderzoek/staalname te laten uitvoeren ter controle.

Basis voor advies	Beoordeling op basis van expertise, zonder een vaststelling door de asbestdeskundige.
-------------------	---

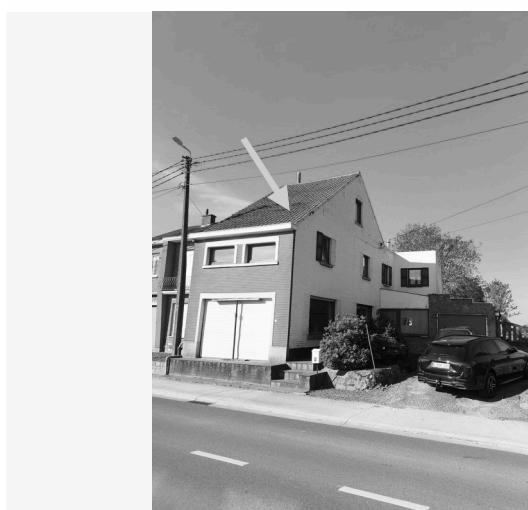
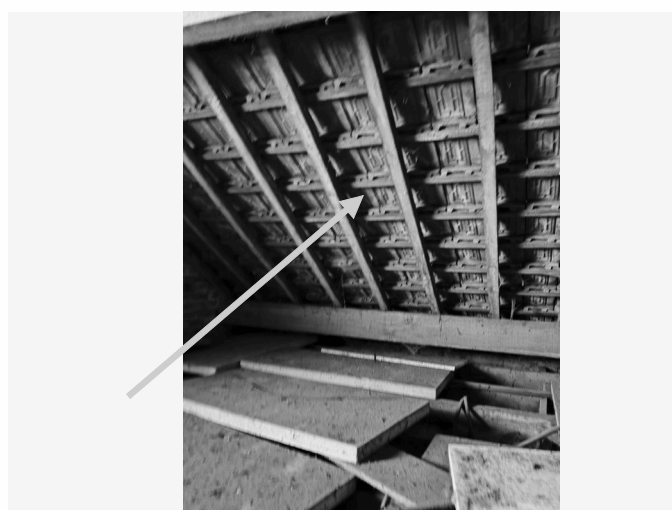
### Fiche 13: Dakbedekking niet verdacht.

Beschrijving	Notitie	Terug te vinden op plannen
Fiche 13: Dakbedekking niet verdacht.	De dakbedekking wordt gecontroleerd. deze bestaat uit pannen en bevat geen asbest verdachte materialen.	Plan 1.5: Hoofdgebouw plan

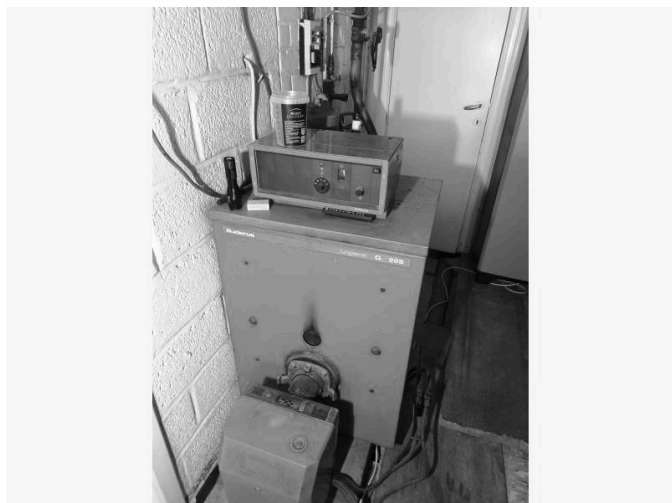
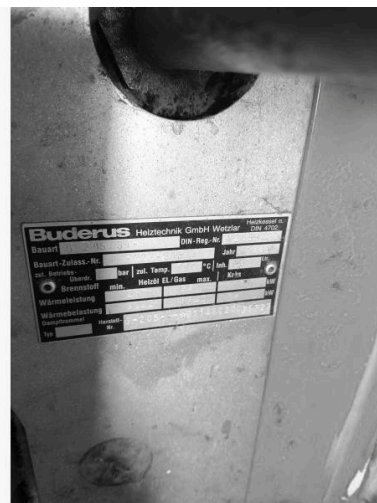
## Fiche 14: CV Ketel verdacht bwj 1989 Buderus G205

Beschrijving	Notitie	Terug te vinden op plannen
Fiche 14: CV Ketel verdacht bwj 1989 Buderus G205	<p>De CV ketel werd gecontroleerd( 1989 ) en is asbest verdacht, risico bouwjaar tussen 1988 en 1990.</p> <p>Zou asbesthoudende aansluiting rookgasafvoer, branderdeur en Pakkingen ringen wateraanvoer-, en retour-aansluiting (in alle BUDERUS ketels tot 1990) bevatten.</p>	Plan 1.1: gelijkvloers en stalling 1
