Asbestinventarisatetest

Goossensvest 68, 3300 Tienen

Niet-asbestveilig

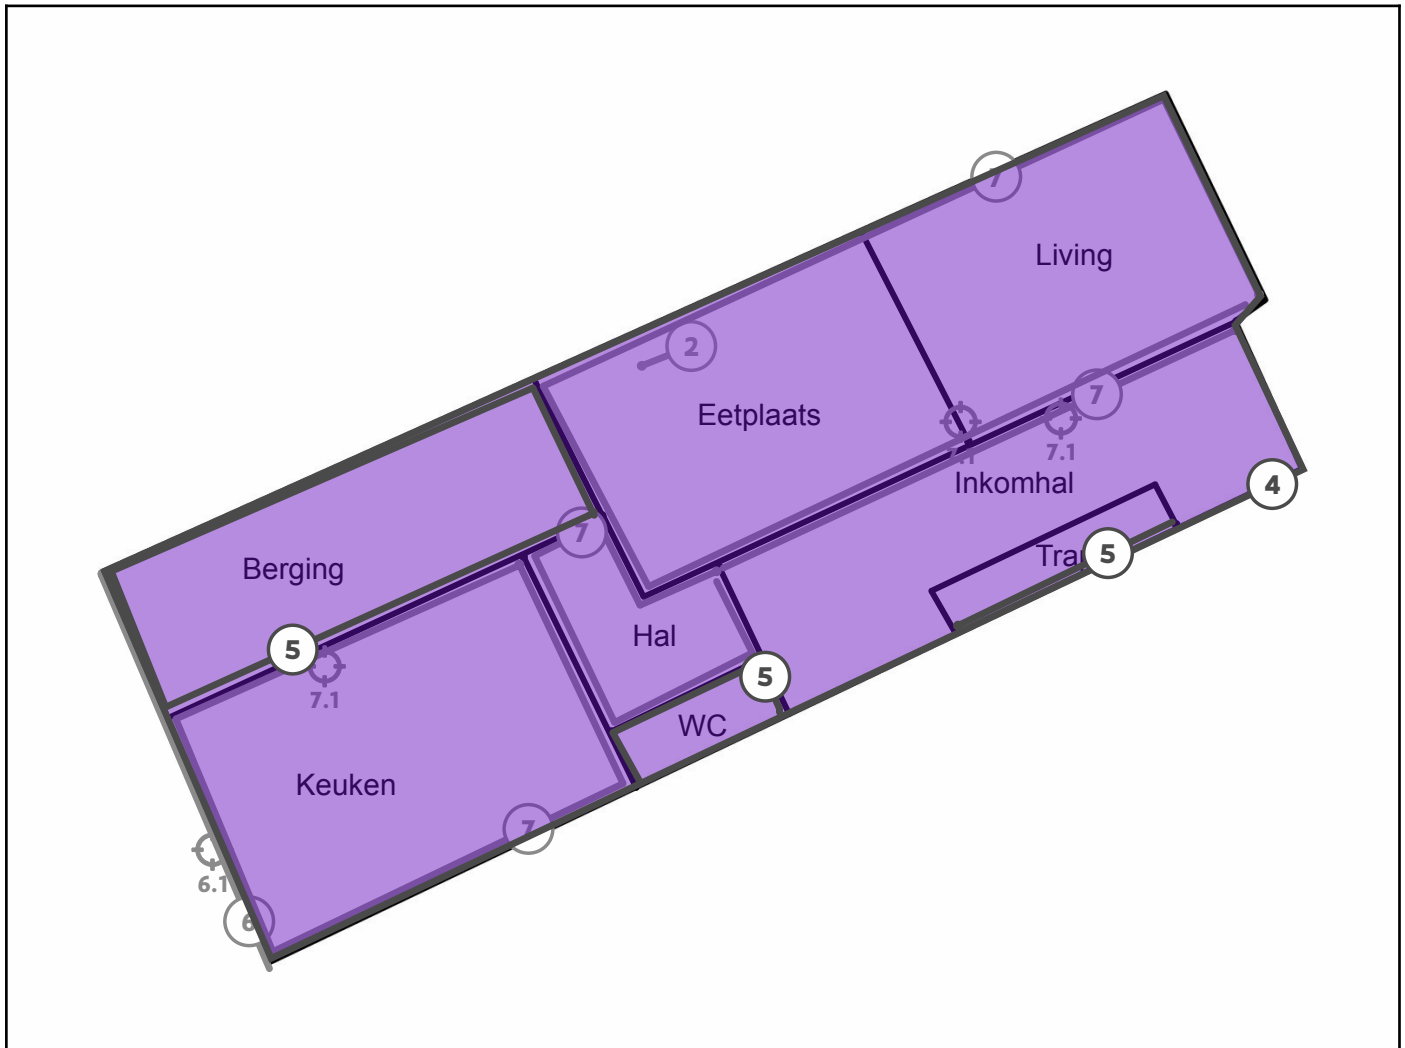
Plan 1.2: Gelijkvloers

Beschrijving	Type	Actie
2. Koord kachel	Asbestmateriaal	Verwijderen
4. Valse plafonds gyproc, hout, pvc	Advies	-
5. Muren in hout / PVC / Gyproc	Advies	-
6. Crepi	Geen asbest	-
6.1 Code: Staal 3.1 Crepi achtergevel	Puntmonster	-
7. Plakkerij muren	Geen asbest	-
7.1 Code: Staal 1.1 Plakkerij muren	Mengmonster	-

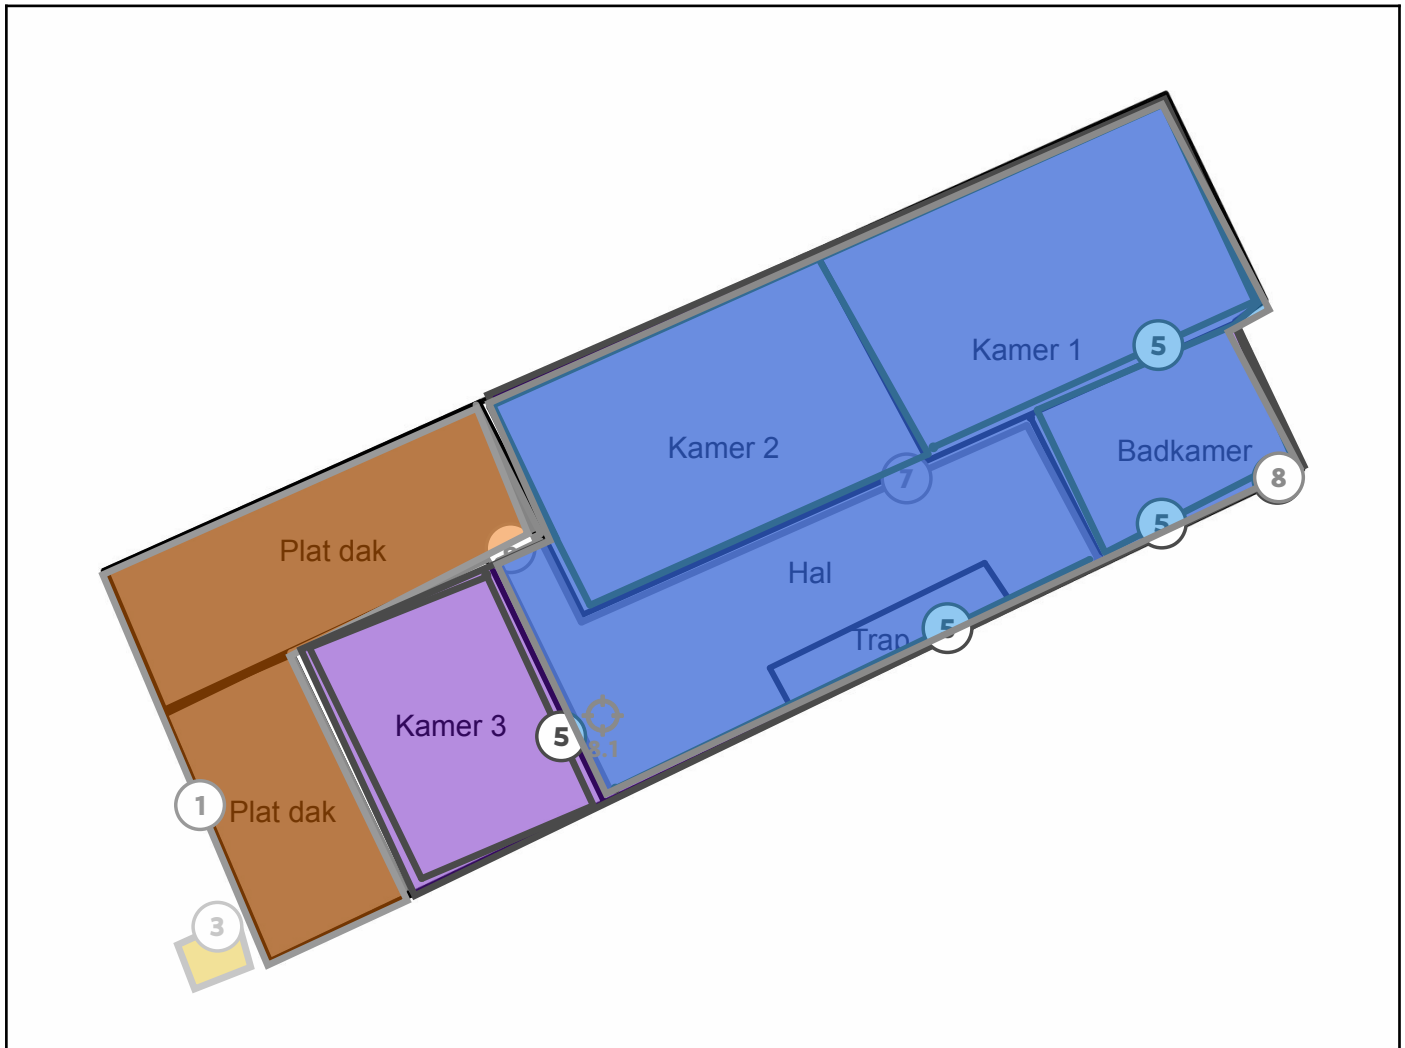
Plan 1.3: 1ste verdiep

Beschrijving	Type	Actie
1. Roofing	Asbestmateriaal	Verwijderen
3. Schouwbus	Asbestmateriaal	Zorgvuldig beheren
4. Valse plafonds gyproc, hout, pvc	Advies	-
5. Muren in hout / PVC / Gyproc	Advies	-
6. Crepi	Geen asbest	-
7. Plakkerij muren	Geen asbest	-
8. Vinylvloer	Geen asbest	-

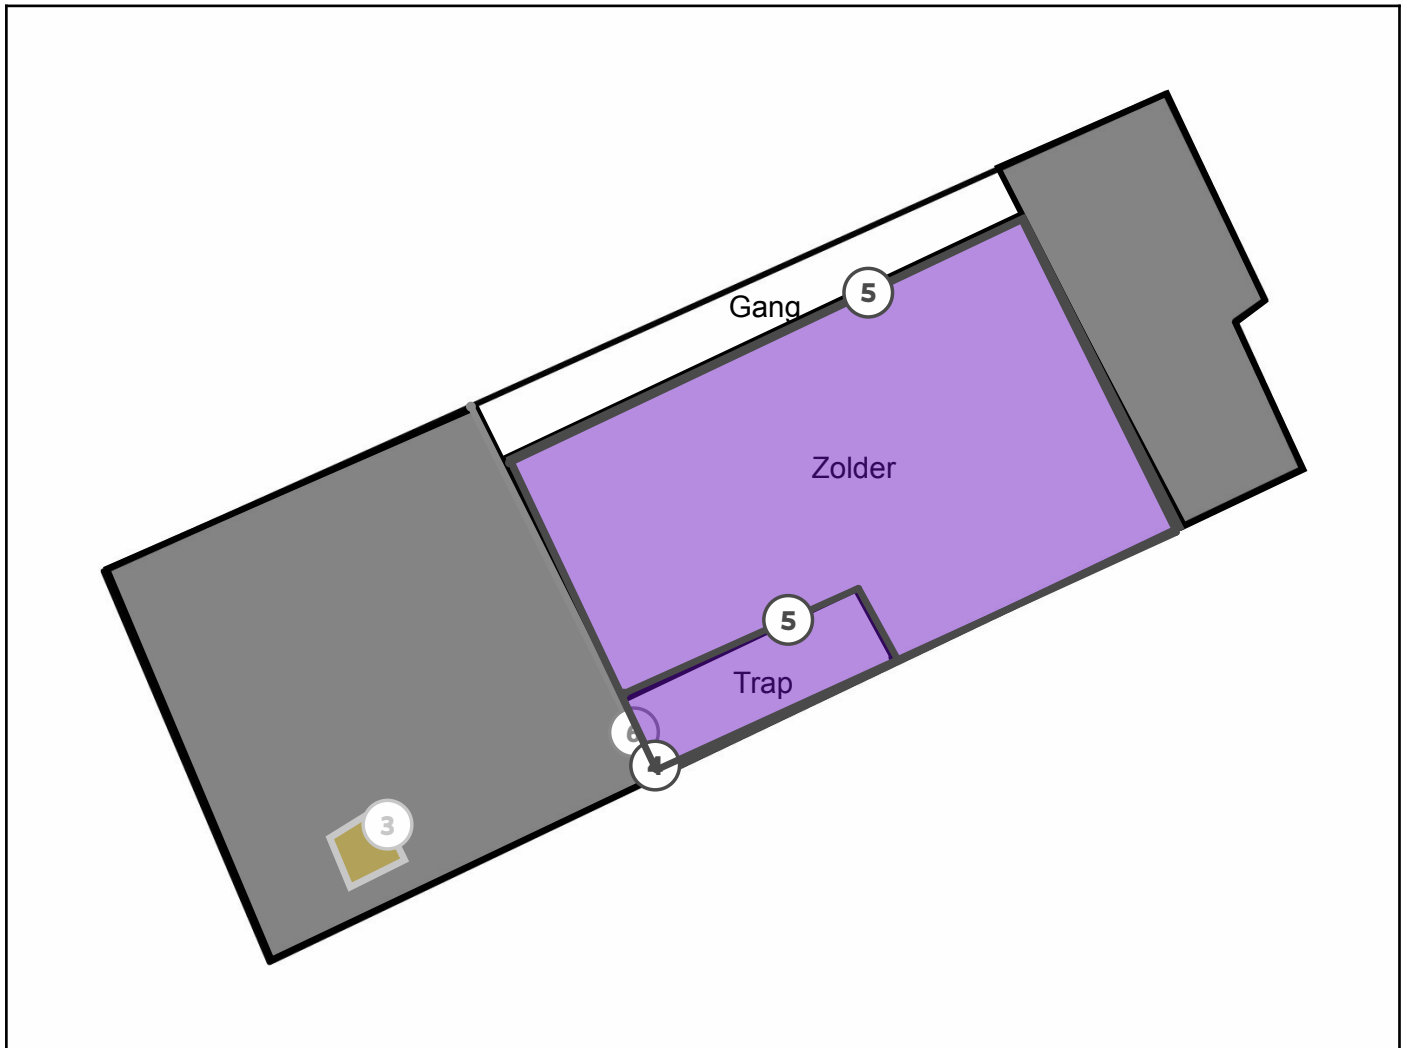
Plan 1.4: 2de verdiep

Beschrijving	Type	Actie
3. Schouwbus	Asbestmateriaal	Zorgvuldig beheren
4. Valse plafonds gyproc, hout, pvc	Advies	-
5. Muren in hout / PVC / Gyproc	Advies	-
6. Crepi	Geen asbest	-

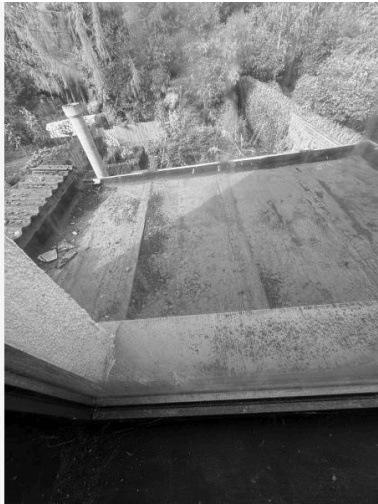
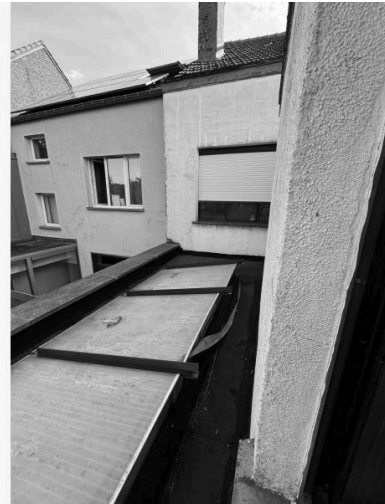
Eindbeoordeling materiaalrisico	Verhoogd materiaalrisico en/of verhoogde kans op vezelvrijgave
---------------------------------	--

Gebondenheid	Categorie 1: hechtgebonden in oorsprong
Asbestsoort (vezeltype)	Crocidoliet aanwezig
Asbestconcentratie	Laag (< 50%)
Afschermingsgraad van het gehele materiaal	Geheel of deels vrij aan de buitenlucht
Toestand van het materiaal	Matig beschadigd, matig verweerd

Beschrijving	Roofing
Omgeving	Buiten
Primaire drager	Plat dak
Asbestmateriaal	Dak- en gevelbekleding - Roofing
Bindmiddel van asbestmateriaal	Bitumen (roofing, teer, asfalt)
Gebondenheid op basis van bindmiddel	Hecht
Hoeveelheid (oppervlakte - aantal)	<ul style="list-style-type: none">• 40,00 m² - 1 stuk
Totale oppervlakte	40,00 m ²
Eenvoudig bereikbaar	Ja
Bevestigingswijze	<ul style="list-style-type: none">• Verlijmd, ingegoten, versmeerd
Identificatiemethode	Vaststelling zonder monstername Motivatie: Groot risico op structurele gevolgschade (lekschade, werking installatie,...)
Destructieve handeling voor identificatie	Nee
Opmerking	<p>Dit is een ruwe schatting van de hoeveelheid.</p> <p>Doordat dit een niet-destructief attest is, kan de deskundige de roofing niet bemonsteren tot op de drager.</p> <p>Hierdoor is er juist van de bovenste laag een staal genomen.</p> <p>Gelieve er rekening mee te houden dat roofing steeds laag over laag geplaatst wordt en het goed kan zijn dat de onderste laag wel asbesthoudend is. wanneer deze roofing verwijderd wordt raden wij steeds aan dit nog eens te laten bemonsteren tot op de drager.</p>

Verwijderen

- Zorg voor een veilig beheer. Vermijd het beschadigen van het asbestmateriaal. Controleer de toestand jaarlijks op wijzigingen.

- Eenvoudige handelingen: mag via doe-het-zelf of door werknemer(s) met opleidingsattest eenvoudige handelingen
Deze toepassing kan door een aannemer die over een opleidingsattest eenvoudige handelingen beschikt of door een particulier (doe-het-zelf), verwijderd worden indien er geen verhoogd risico op vrijgave van asbestvezels (max. concentratie 0,01 vezels/cm³ - CODEX Art. VI.3-54) ontstaat en de toepassing voorafgaand wordt gefixeerd/bevochtigd; de individuele elementen zonder machinale werktuigen en zonder breken of gooien een voor een losgemaakt worden; en ten slotte in gesloten verpakking weggevoerd worden naar een erkend afvalpunt (recyclagepark).

- Eenvoudige handelingen: enkel door erkend asbestverwijderaar
Deze toepassing kan enkel door een erkende asbestverwijderaar verwijderd worden omdat er hier automatisch een verhoogd risico op vrijgave van asbestvezels (max. concentratie 0,01 vezels/cm³ - CODEX - Art. VI.3-54) ontstaat. (Bron: VLAREM II: 6.4.0.1 par1, par2 en par3). Een erkend asbestverwijderaar moet ingeschakeld worden voor deze toepassingen die niet (kunnen) worden verwijderd door de couveuzemethode, door hermetische zone of door de materialen beschreven in Vlarem II, art. 6.4.0.1 par2. (Bron: Leidraad bij het Inspectieprotocol)

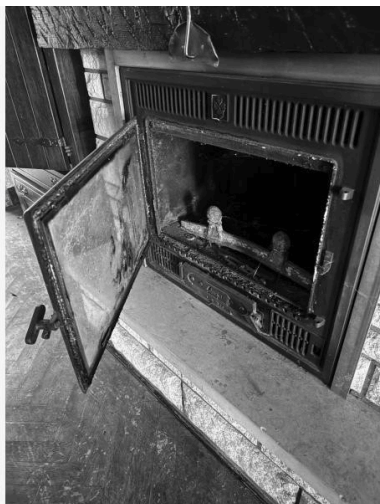
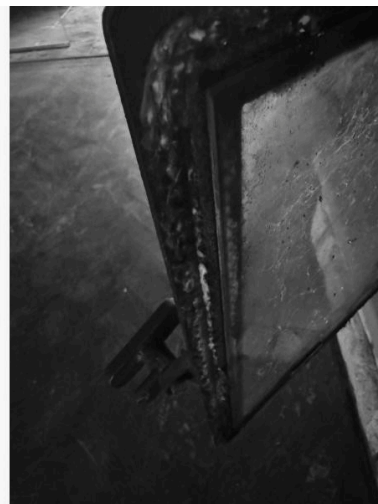
Eindbeoordeling materiaalrisico	Verhoogd materiaalrisico en/of verhoogde kans op vezelvrijgave
---------------------------------	--

Gebondenheid	Categorie 3: niet-hechtgebonden met weinig of geen matrix
Asbestsoort (vezeltype)	Crocidoliet aanwezig
Asbestconcentratie	Hoog ($\geq 50\%$)
Afschermingsgraad van het gehele materiaal	Enkel randen niet afgeschermd maar geen contact met binnenluchtstromen
Toestand van het materiaal	Matig beschadigd, matig verweerd

Beschrijving	Koord kachel
Omgeving	Binnen
Primaire drager	Ruimteverwarming
Asbestmateriaal	Koord, lint, band, strip
Bindmiddel van asbestmateriaal	Weinig of geen bindmiddel (textiel, bevloeking, ...)
Gebondenheid op basis van bindmiddel	Niet-hechtgebonden
Hoeveelheid (lengte - omtrek - aantal)	<ul style="list-style-type: none">• 1,50 m - 2,00 cm - 1 stuk
Totale oppervlakte	0,03 m ²
Eenvoudig bereikbaar	Ja
Bevestigingswijze	<ul style="list-style-type: none">• Los (al dan niet bedekt)• Geklemd
Identificatiemethode	Vaststelling zonder monstername
Destructieve handeling voor identificatie	Nee
Opmerking	Dit is een ruwe schatting van de hoeveelheid

Verwijderen

- Zorg voor een veilig beheer. Vermijd het beschadigen van het asbestmateriaal. Controleer de toestand jaarlijks op wijzigingen.

- Eenvoudige handelingen: mag via doe-het-zelf of door werknemer(s) met opleidingsattest eenvoudige handelingen
Deze toepassing kan door een aannemer die over een opleidingsattest eenvoudige handelingen beschikt of door een particulier (doe-het-zelf), verwijderd worden indien er geen verhoogd risico op vrijgave van asbestvezels (max. concentratie 0,01 vezels/cm³ - CODEX Art. VI.3-54) ontstaat en de toepassing voorafgaand wordt gefixeerd/bevochtigd; de individuele elementen zonder machinale werktuigen en zonder breken of gooien een voor een losgemaakt worden; en ten slotte in gesloten verpakking weggevoerd worden naar een erkend afvalpunt (recyclagepark).

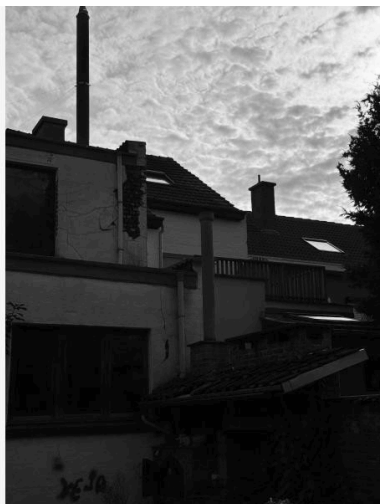
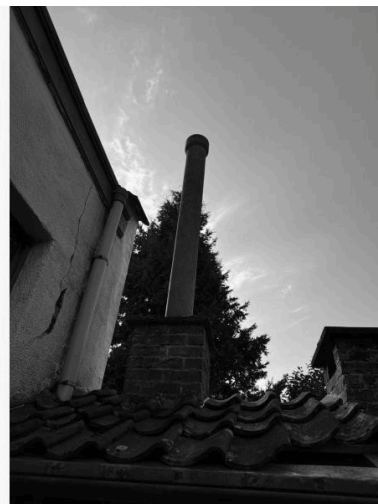
Eindbeoordeling materiaalrisico	Laag materiaalrisico en/of verlaagde kans op vezelvrijgave
---------------------------------	--

Gebondenheid	Categorie 1: hechtgebonden in oorsprong
Asbestsoort (vezeltype)	Crocidoliet aanwezig
Asbestconcentratie	Laag (< 50%)
Afschermingsgraad van het gehele materiaal	Geheel of deels vrij aan de buitenlucht
Toestand van het materiaal	Licht beschadigd, licht verweerd. Intact calciumsilicaatmateriaal of categorie III 'gebondenheid'

Beschrijving	Schouwbus
Omgeving	Grenst aan binnen- en buitenlucht
Primaire drager	HVAC infrastructuur en uitrusting
Asbestmateriaal	Buis, koker, leiding, pijp, doorvoer
Bindmiddel van asbestmateriaal	Cement
Gebondenheid op basis van bindmiddel	Hecht
Hoeveelheid (lengte - omtrek - dikte - aantal)	<ul style="list-style-type: none">• 2,00 m - 55,00 cm - 1,00 cm - 1 stuk• 3,00 m - 60,00 cm - 1,00 cm - 1 stuk
Totaal volume	0,029 m ³
Eenvoudig bereikbaar	Ja
Bevestigingswijze	<ul style="list-style-type: none">• Geklemd• Verlijmd, ingegoten, versmeerd
Identificatiemethode	Vaststelling zonder monsternamen
Destructieve handeling voor identificatie	Nee
Opmerking	Dit is een ruwe schatting van de hoeveelheid

Zorgvuldig beheren

- Zorg voor een veilig beheer en verwijder dit asbestmateriaal wanneer het bij werken eenvoudig bereikbaar wordt. Controleer de toestand jaarlijks op wijzigingen.

- Eenvoudige handelingen: mag via doe-het-zelf of door werknemer(s) met opleidingsattest eenvoudige handelingen
Deze toepassing kan door een aannemer die over een opleidingsattest eenvoudige handelingen beschikt of door een particulier (doe-het-zelf), verwijderd worden indien er geen verhoogd risico op vrijgave van asbestvezels (max. concentratie 0,01 vezels/cm³ - CODEX Art. VI.3-54) ontstaat en de toepassing voorafgaand wordt gefixeerd/bevochtigd; de individuele elementen zonder machinale werktuigen en zonder breken of gooien een voor een losgemaakt worden; en ten slotte in gesloten verpakking weggevoerd worden naar een erkend afvalpunt (recyclagepark).

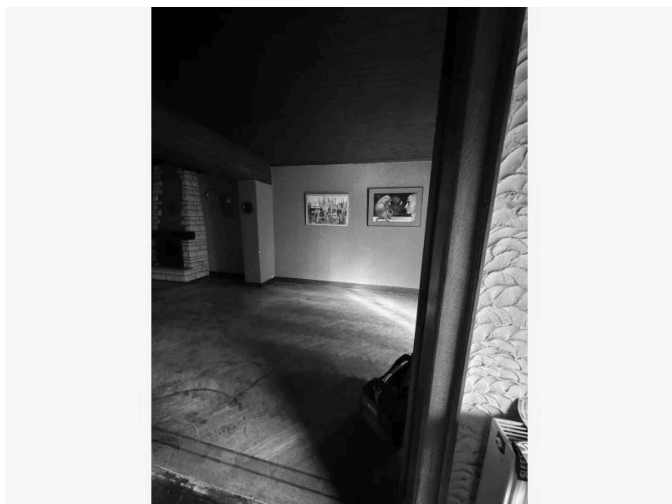
Vrije foto

Gyproc, hout, PVC bevatten geen asbest, echter kan de deskundige niet waarnemen wat er zich achter deze panelen bevindt.

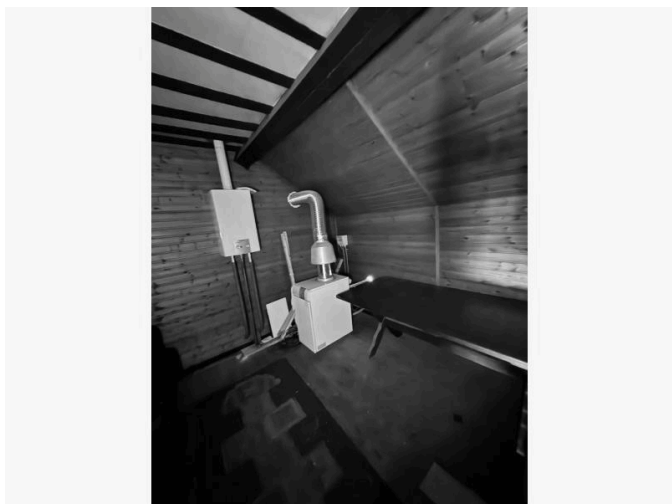
Vrije foto

Hout / PVC / Gyproc bevatten geen asbest, echter kan de deskundige niet zien / weten wat er zich achter deze panelen bevindt.

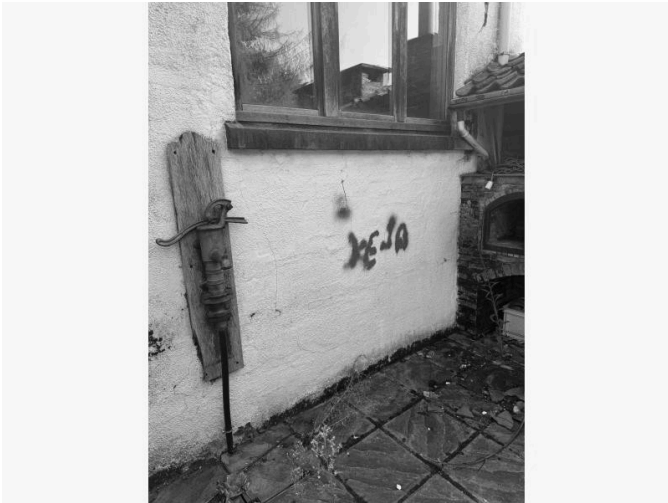
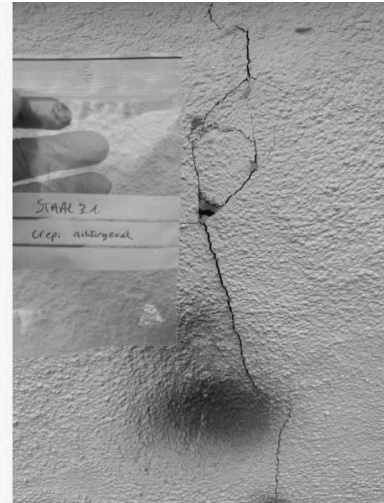
Geen asbest

#	Type	Referentie	Resultaat
6.1	Puntmonster	Staal 3.1 Crepi achtergevel	Geen asbest

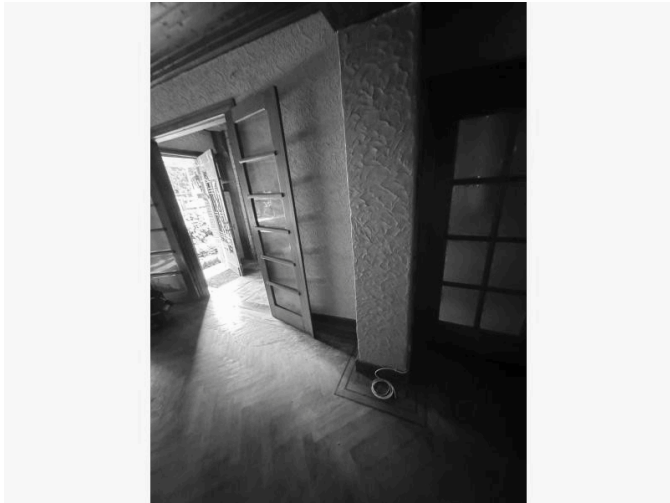
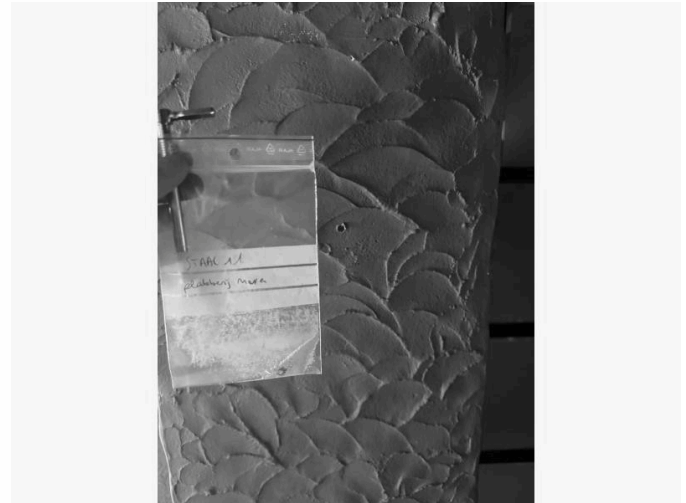
Geen asbest

#	Type	Referentie	Resultaat
7.1	Mengmonster	Staal 1.1 Plakkerij muren	Geen asbest

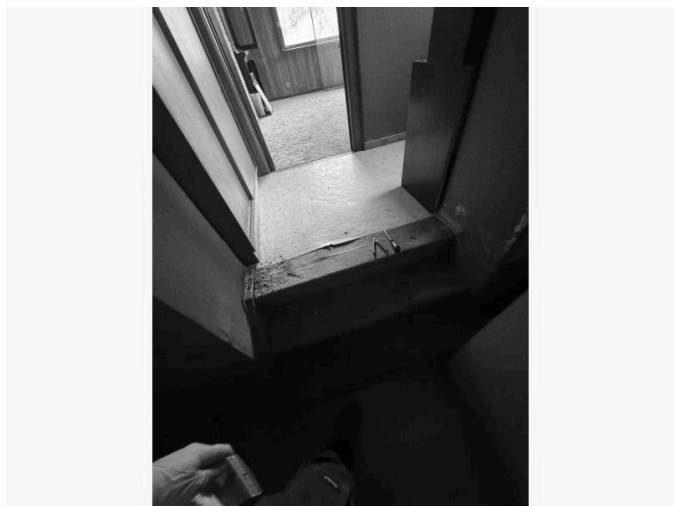
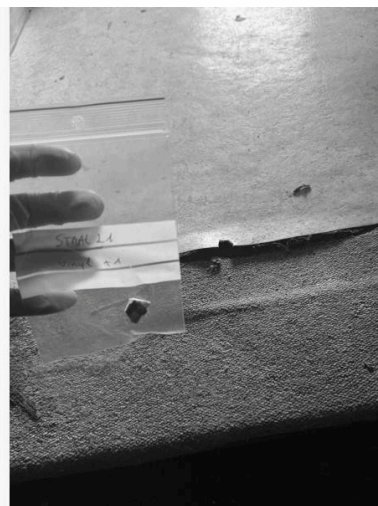
Geen asbest

#	Type	Referentie	Resultaat
8.1	Puntmonster	Staal 1.2 vinyl +1	Geen asbest
