Asbestinventarisatetest

Ijsbergstraat 152, 3271 Scherpenheuvel-Zichem

Eindconclusie:

Niet-asbestveilig

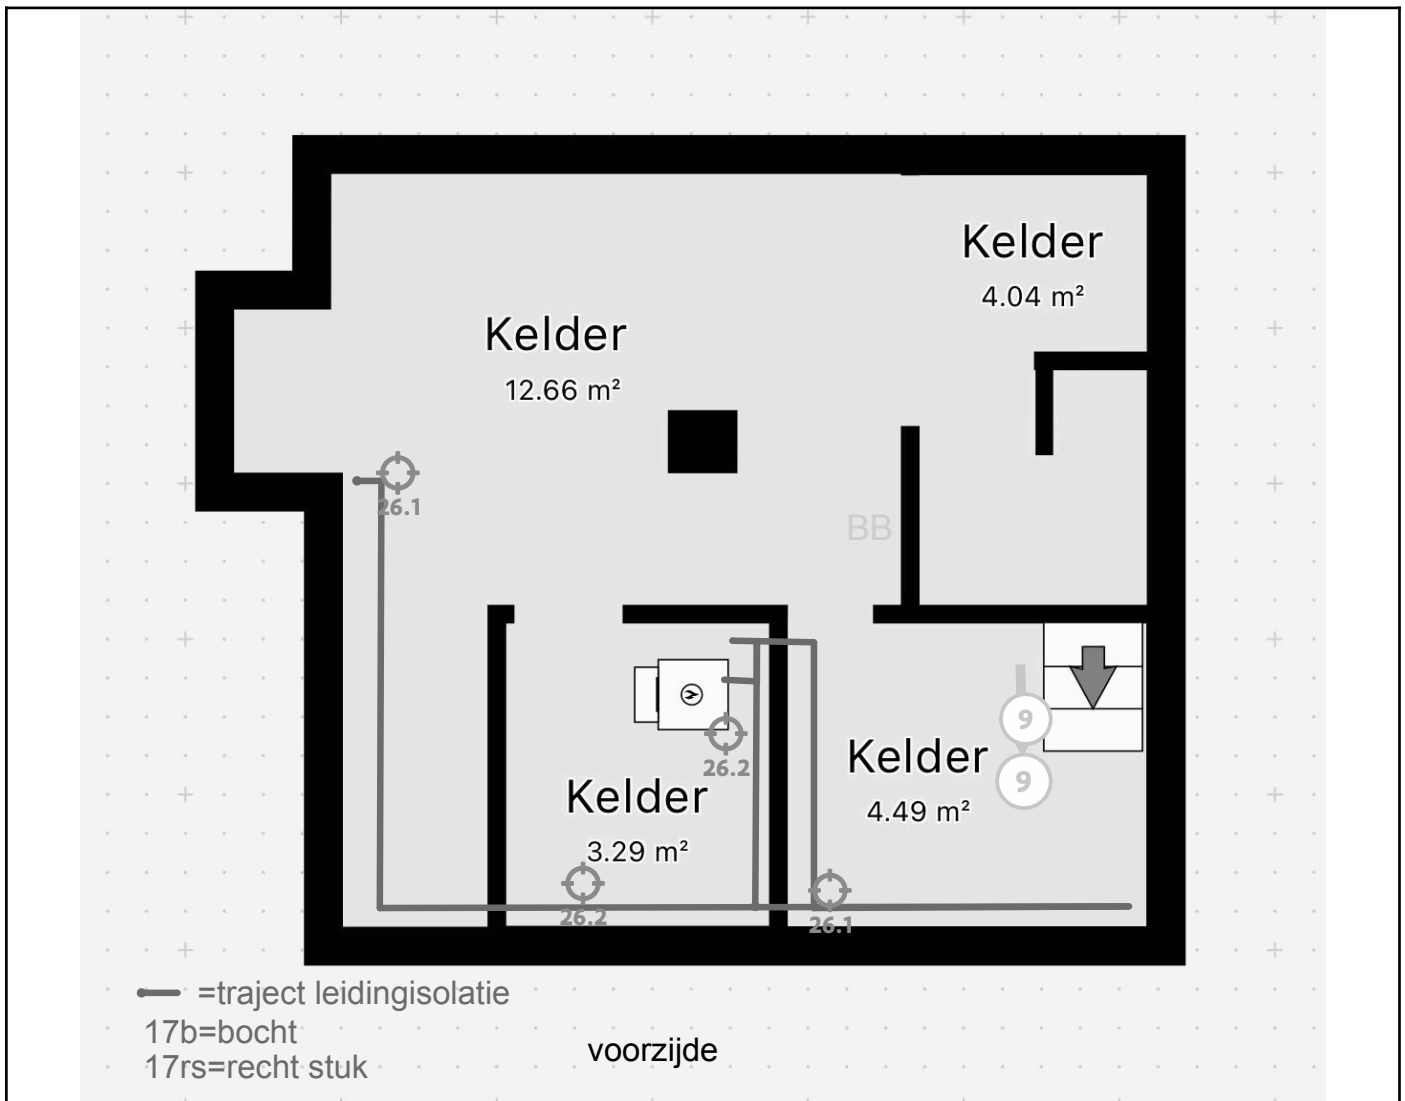
Plan 1.1: kelder

Beschrijving	Type	Actie
9. Verloren bekistingspaal	Asbestmateriaal	Zorgvuldig beheren
10. Bakeliet toepassing: Schakelaar, stopcontact	Asbestmateriaal	Zorgvuldig beheren
26. Leidingisolatie	Geen asbest	-
26.1 Code: 17b	Mengmonster	-
26.2 Code: 17rs	Mengmonster	-

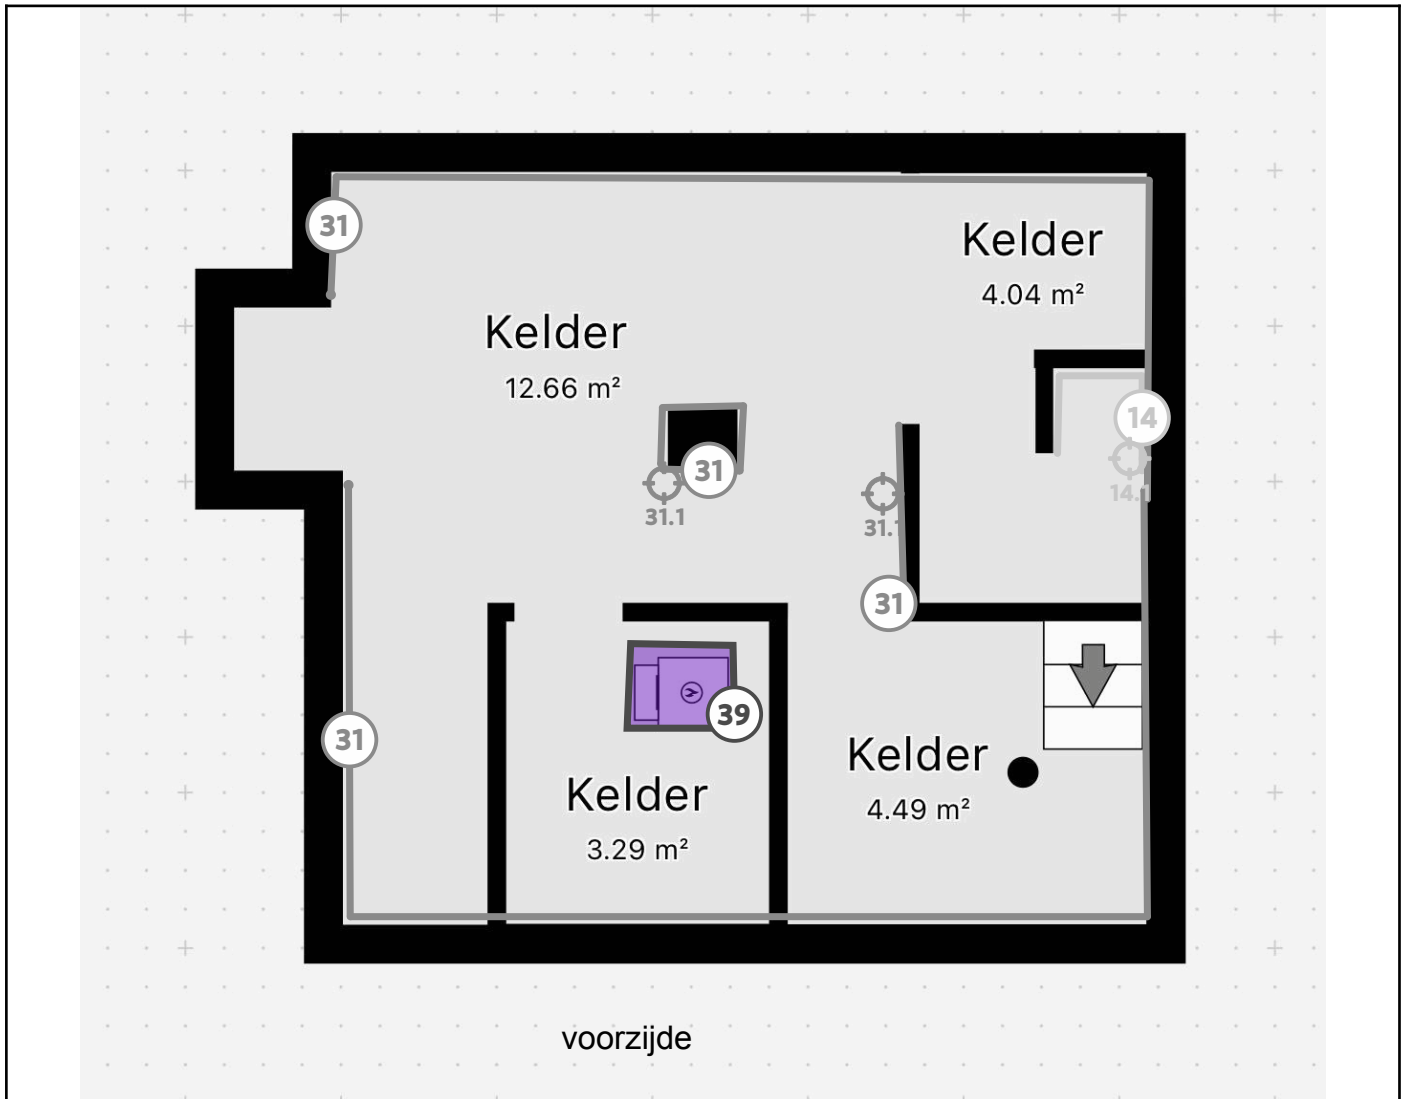
Plan 1.2: kelder

Beschrijving	Type	Actie
14. AC-plaat kelder	Asbestmateriaal	Zorgvuldig beheren
14.1 Code: 09	Puntmonster	-
31. Cementering kelder	Geen asbest	-
31.1 Code: 08	Mengmonster	-
39. CV Ketel Ferroli & brander Elco (Niet verdacht)	Overige ruimte of materiaal	-

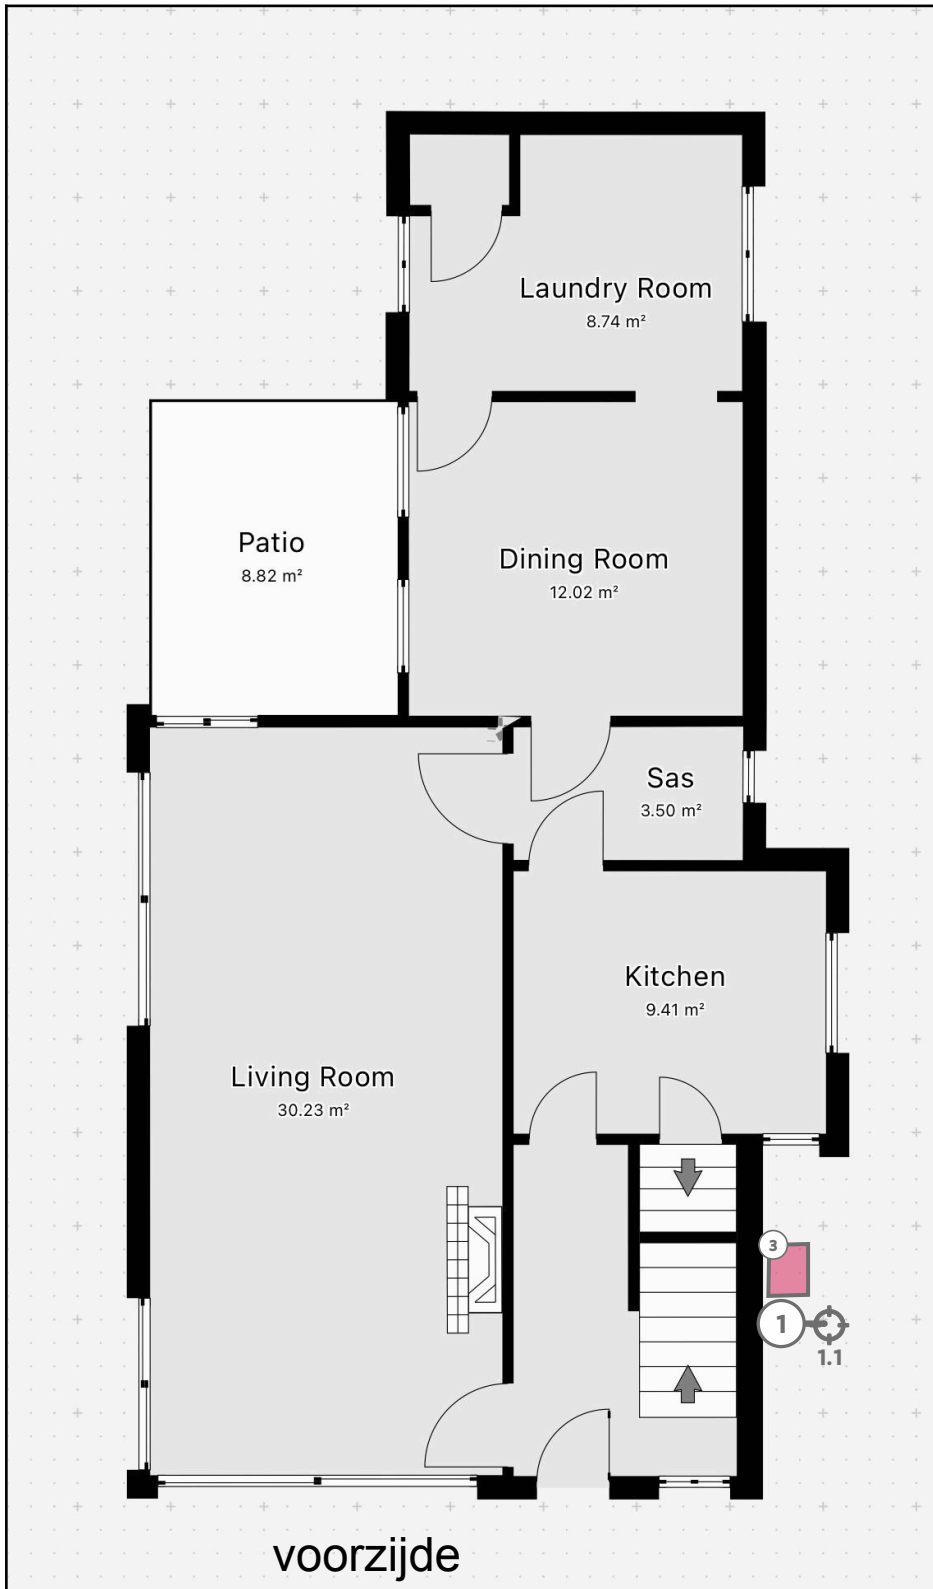
Plan 1.3: Gelijkvloers

1. Plaat afboording (pical)	Asbestmateriaal	Dringend verwijderen
1.1 Code: 11	Puntmonster	-
3. Asbestcement afval (picalplaat) buiten	Asbestmateriaal	Dringend verwijderen

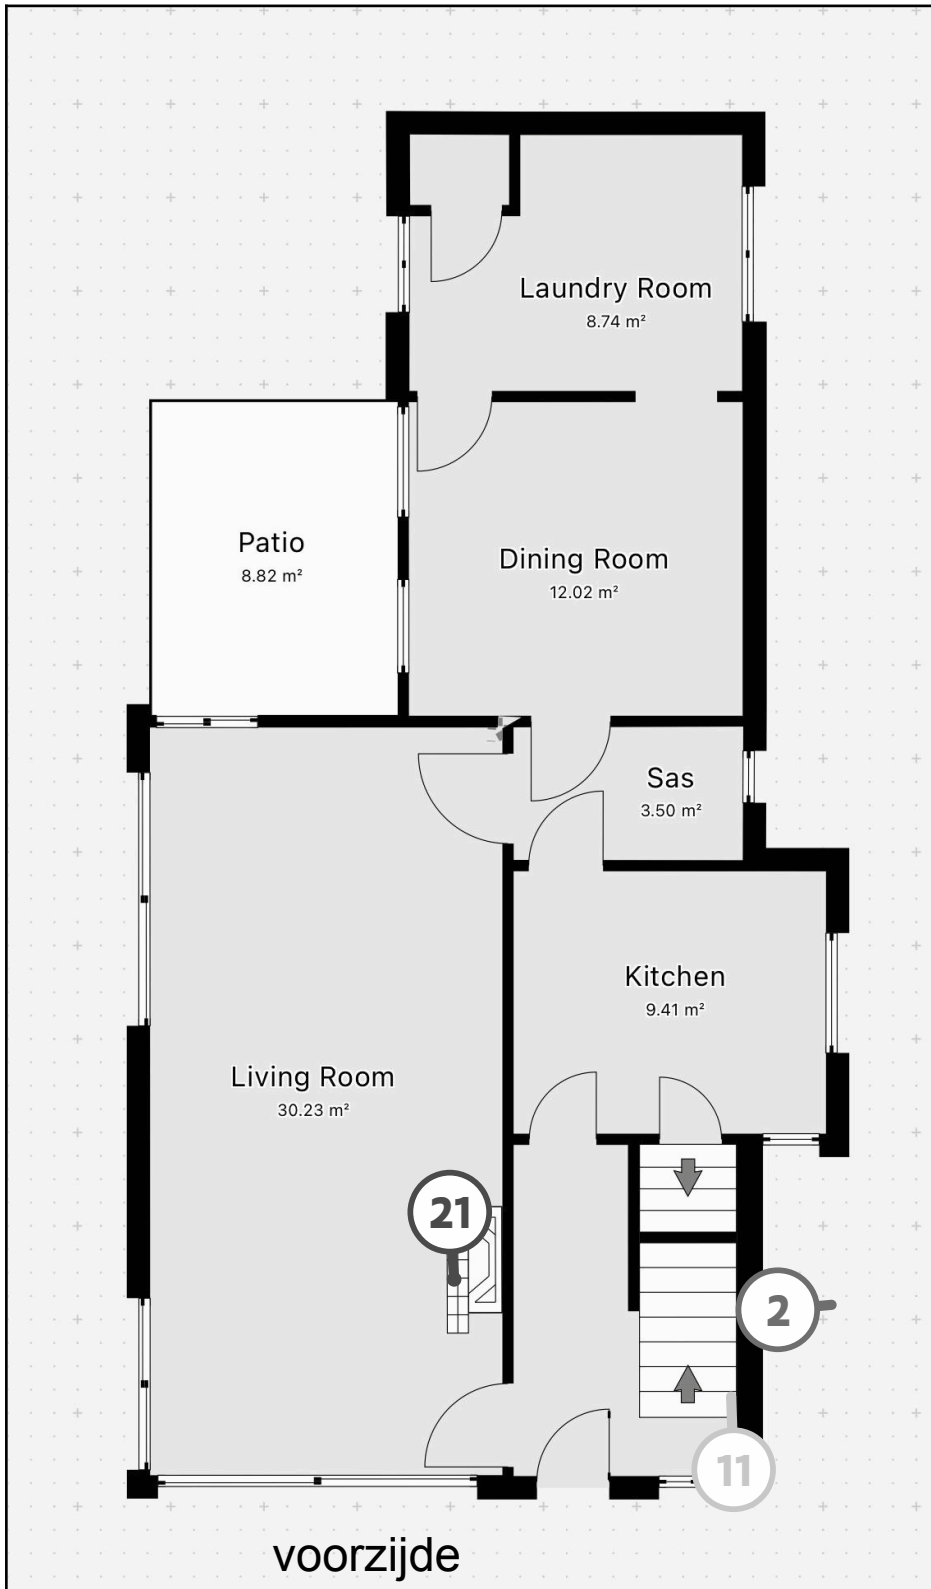
Plan 1.4: Gelijkvloers

2. Asbestcement afval (picalplaat) binnen	Asbestmateriaal	Dringend verwijderen
11. Bakeliet Tellerkast en zekeringen	Asbestmateriaal	Zorgvuldig beheren
21. Kachelkoord (niet verdacht)	Advies	-

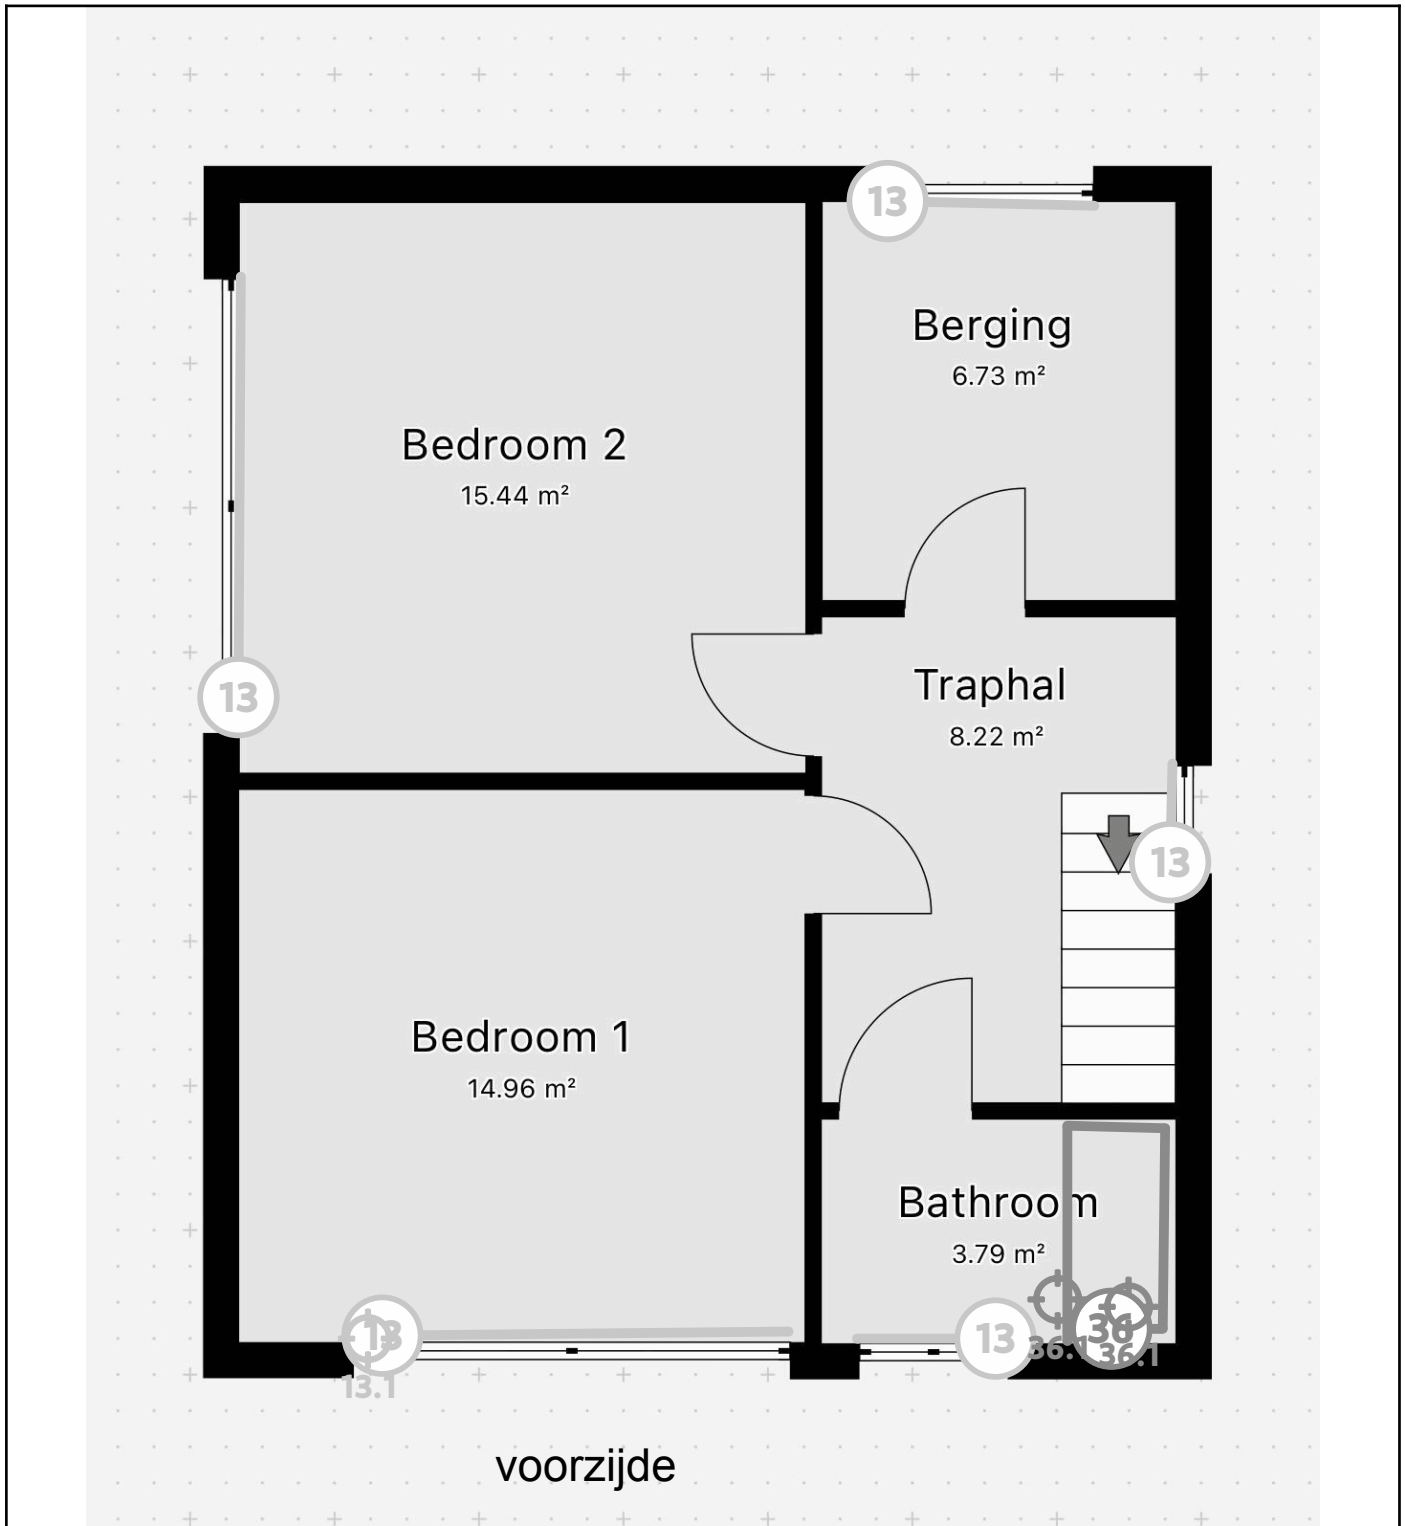
Plan 1.10: Verdieping 1

Beschrijving	Type	Actie
13. Venstertablet (masal)	Asbestmateriaal	Zorgvuldig beheren

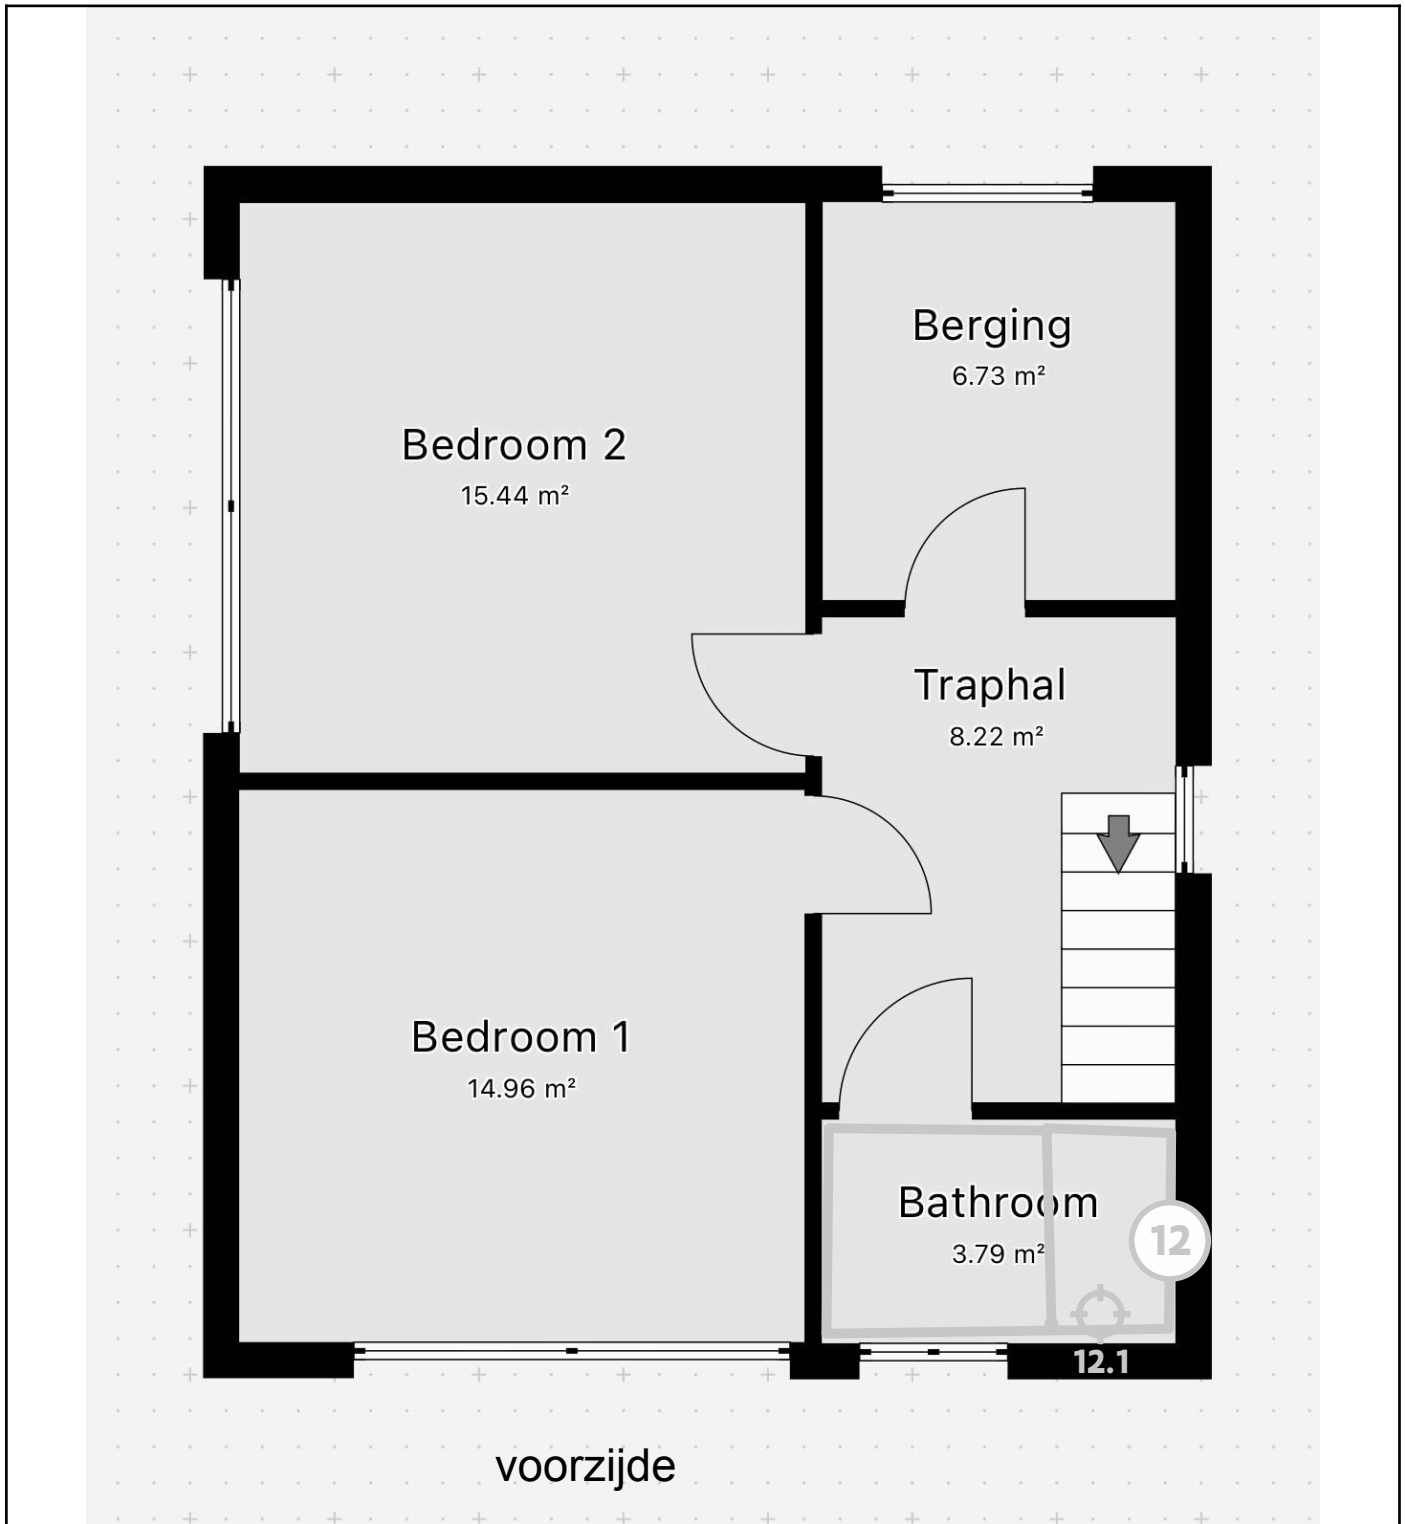
Plan 1.12: Verdieping 1

Beschrijving	Type	Actie
12. Voegen vinyltegels muur badkamer	Asbestmateriaal	Zorgvuldig beheren

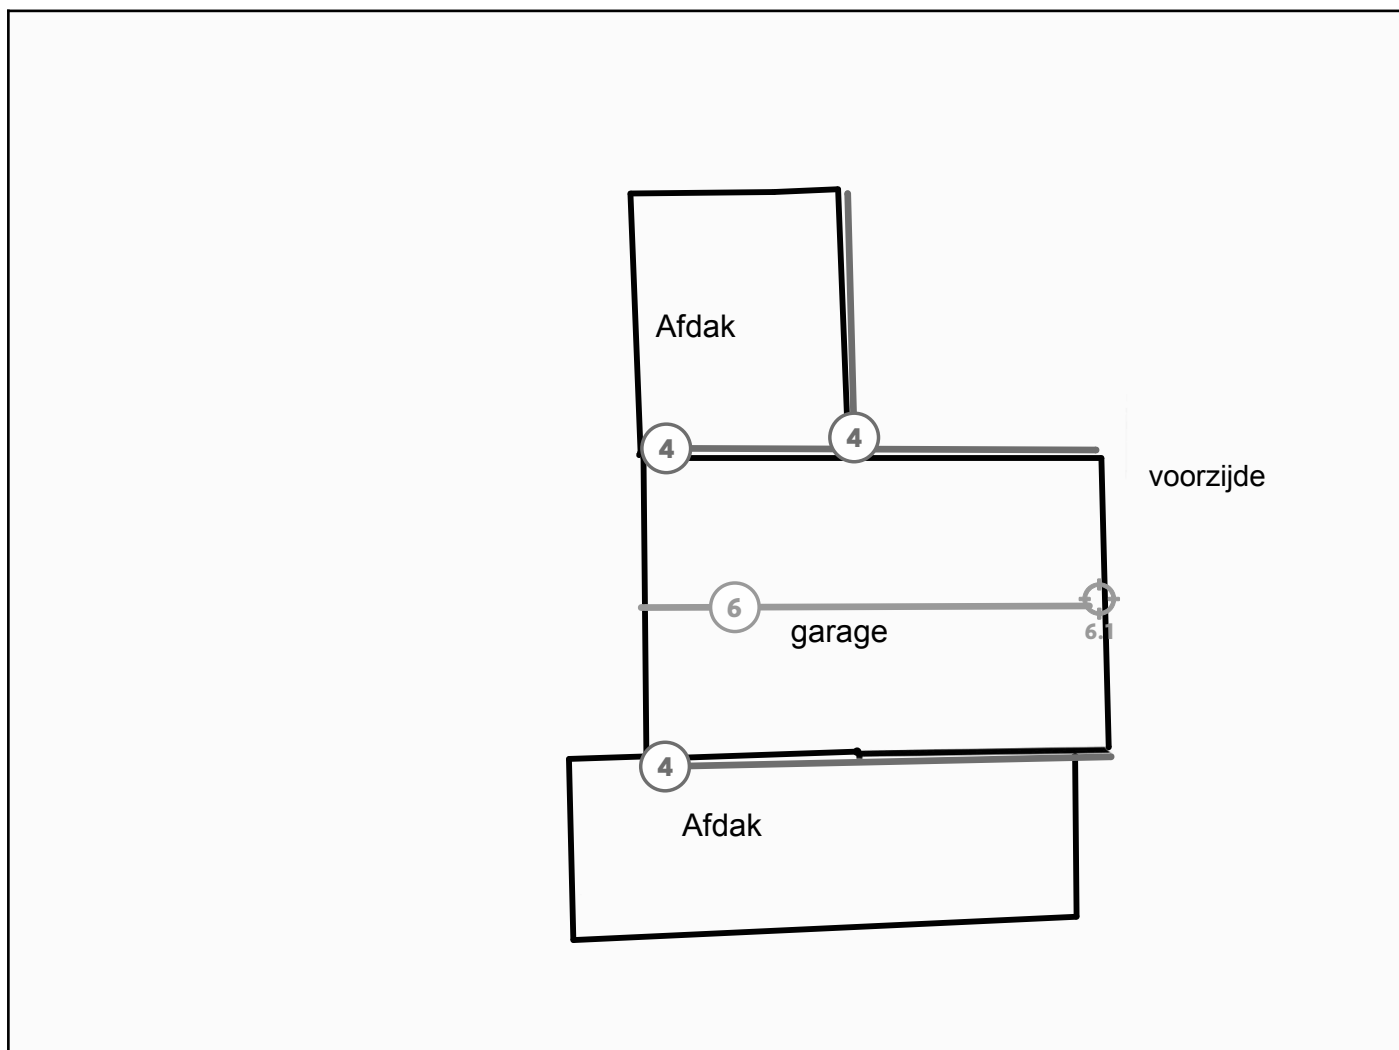
Plan 2.1: Garage plan

Beschrijving	Type	Actie
4. Slib/sediment dakgoot	Asbestmateriaal	Dringend verwijderen
6. Nokpannen garage	Asbestmateriaal	Verwijderen
6.1 Code: 14	Puntmonster	-

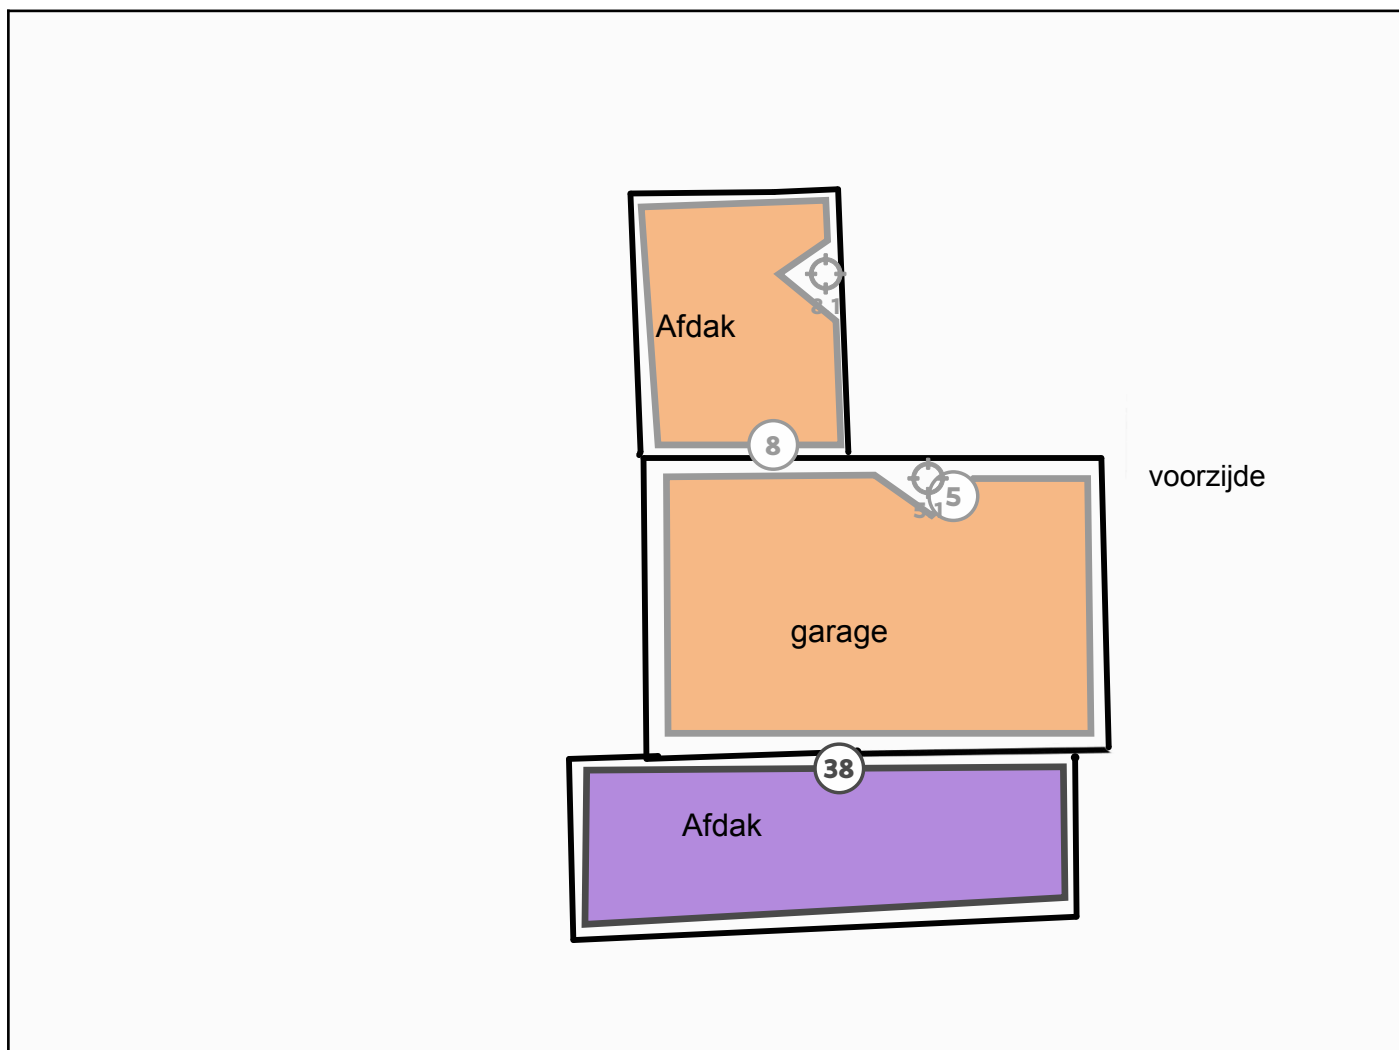
Plan 2.2: Garage plan

Beschrijving	Type	Actie
5. Golfplaten garage	Asbestmateriaal	Verwijderen
5.1 Code: 12	Puntmonster	-
8. Golfplaten hok	Asbestmateriaal	Verwijderen
8.1 Code: 13	Puntmonster	-
38. Dakbedekking woning en afdak niet verdacht.	Overige ruimte of materiaal	-

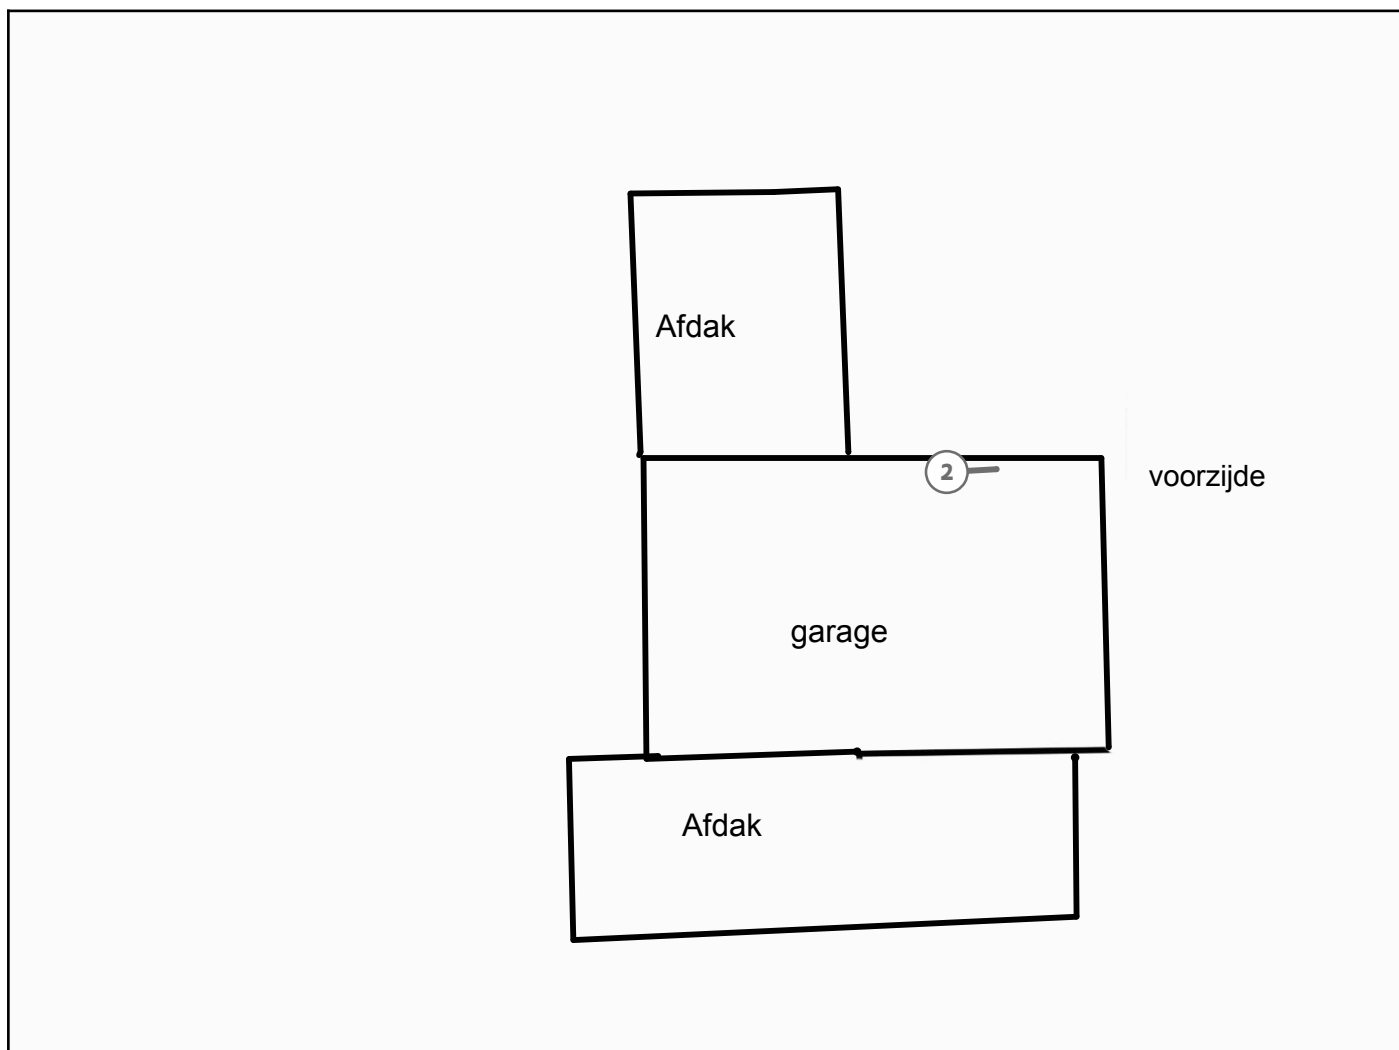
Plan 2.4: Garage plan

Beschrijving	Type	Actie
2. Asbestcement afval (picalplaat) binnen	Asbestmateriaal	Dringend verwijderen

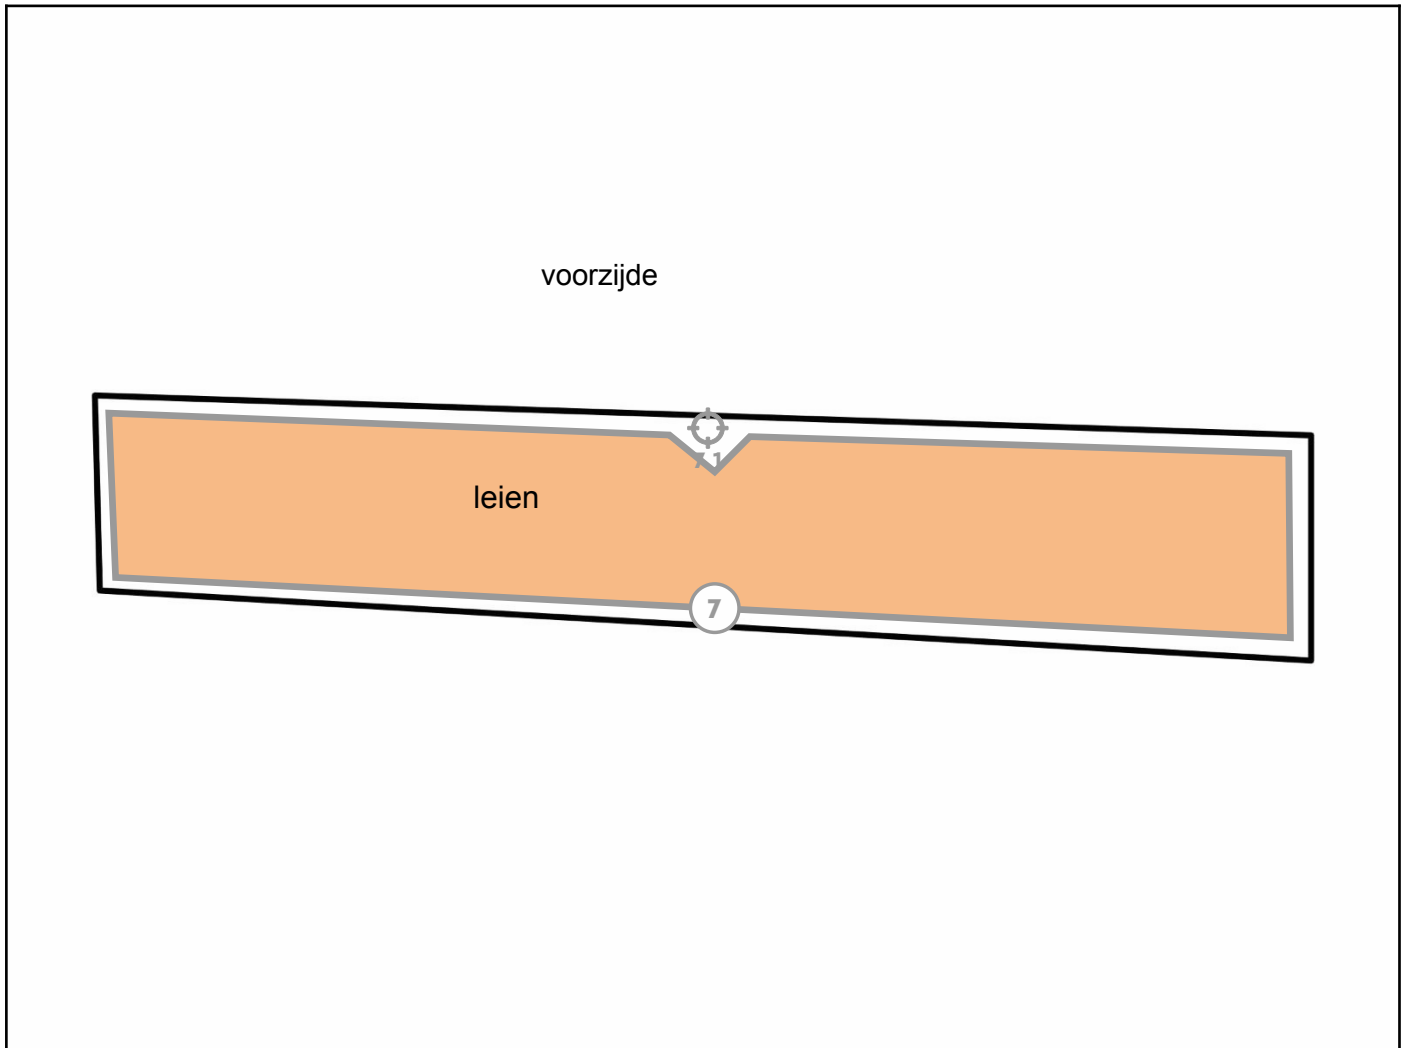
Plan 3.1: Afdak inrit plan

Beschrijving	Type	Actie
7. Leien afdak inrit	Asbestmateriaal	Verwijderen
7.1 Code: 19	Puntmonster	-

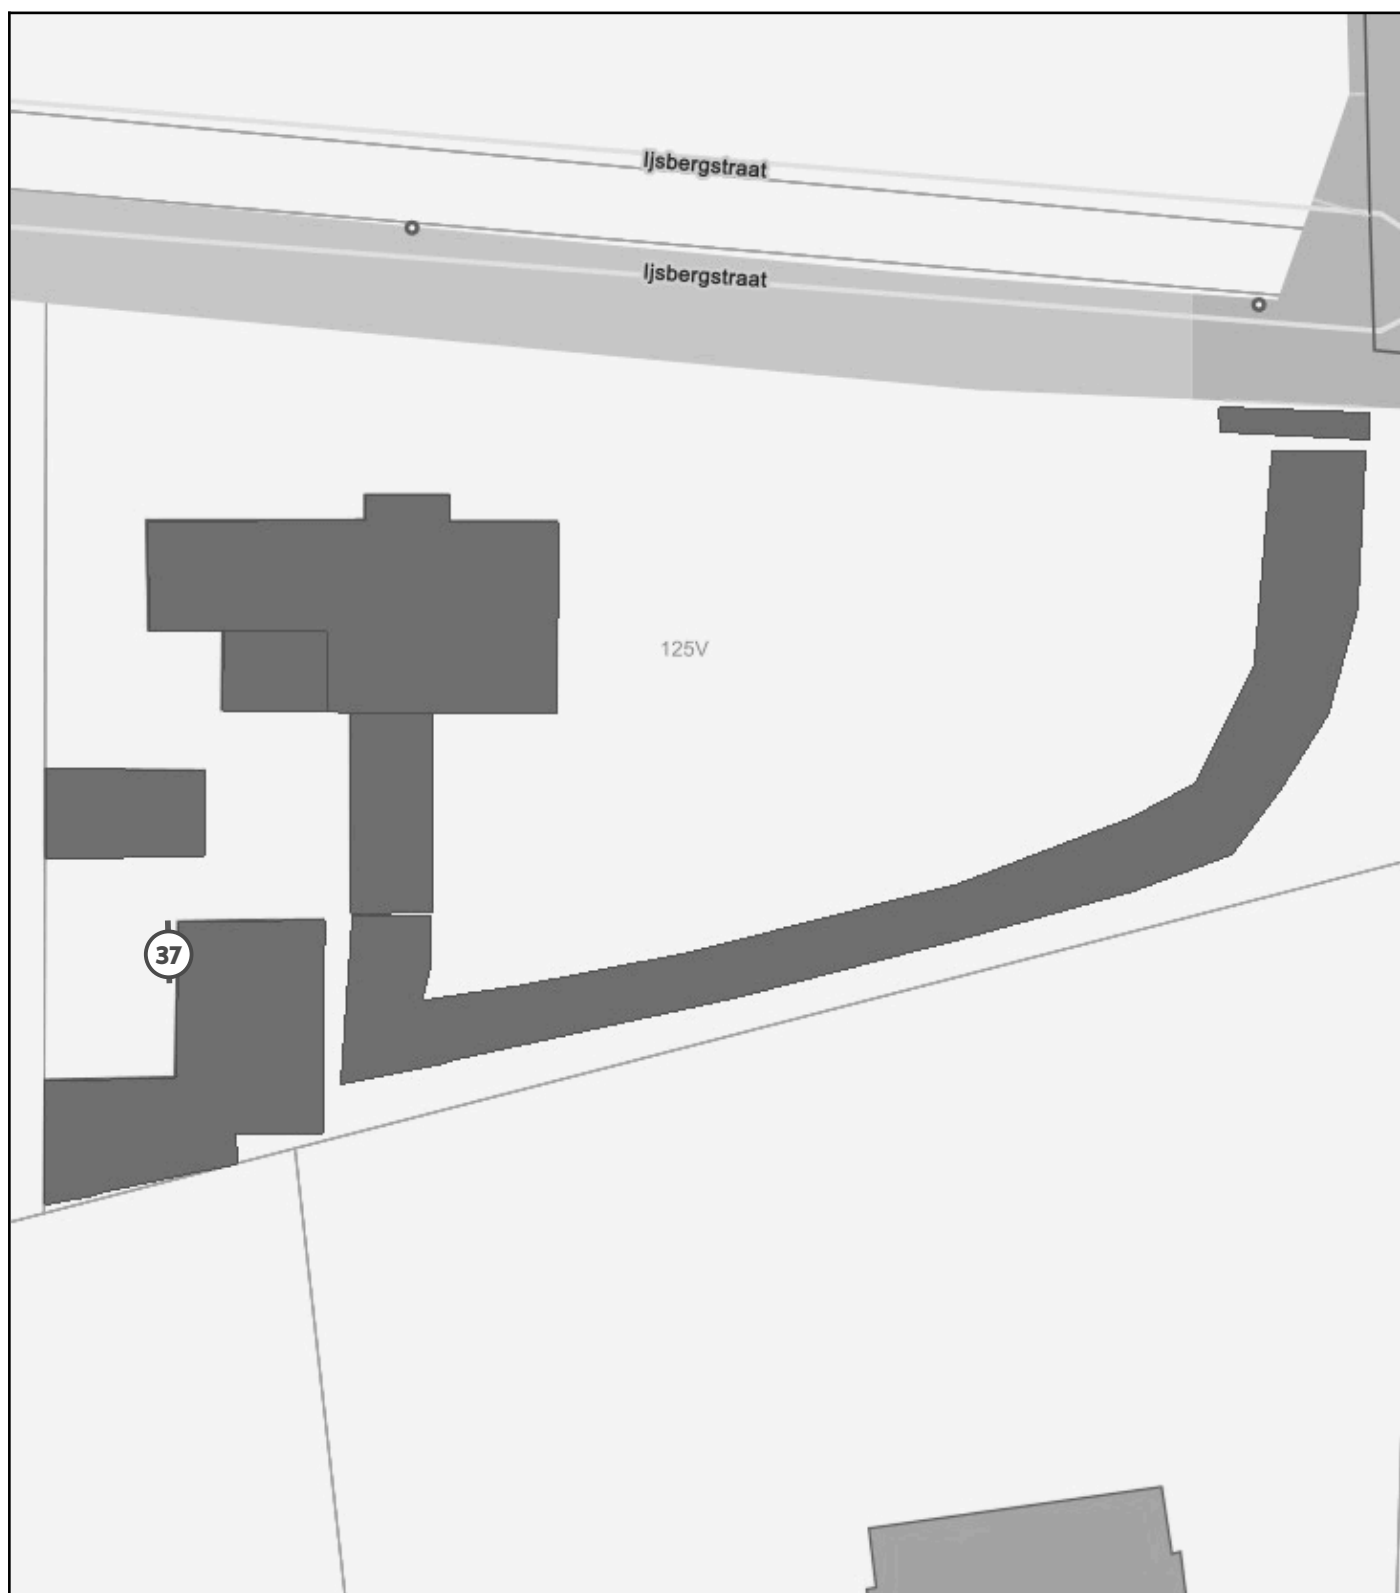
Plan 6.2: Afdruipzones/afvloeizones

37. Afdruipzone asbest	Afdruipzone/afvloeizone	-
------------------------	-------------------------	---

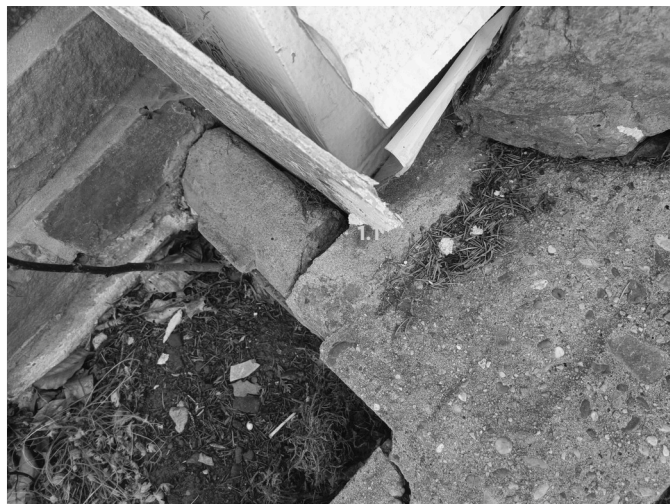
Overzichtsfoto

Eindbeoordeling materiaalrisico	Hoog materiaalrisico en/of hoge kans op vezelvrijgave
---------------------------------	---

Gebondenheid	Categorie 2: niet-hechtgebonden met matrix
Asbestsoort (vezeltype)	Amfibool aanwezig, uitgezonderd crocidoliet
Asbestconcentratie	Hoog ($\geq 50\%$)
Afschermingsgraad van het gehele materiaal	Geheel of deels vrij aan de buitenlucht, maar geen contact met binnenlucht
Toestand van het materiaal	Zwaar beschadigd, zwaar verweerd

#	Type	Referentie	Resultaat
1.1	Puntmonster	11	Amosiet, Chrysotiel

Beschrijving	Plaat afboording (pical)
Omgeving	Buiten
Primaire drager	Afboording, omheining...
Asbestmateriaal	Plaat, paneel, tablet - Calciumsilicaat (type Pical, type Promatect)
Bindmiddel van asbestmateriaal	Calciumsilicaat
Gebondenheid op basis van bindmiddel	Niet-hechtgebonden
Hoeveelheid (oppervlakte - dikte - aantal)	<ul style="list-style-type: none">• 1,00 m² - 1,50 cm - 1 stuk
Totaal volume	0,015 m ³
Eenvoudig bereikbaar	Ja
Bevestigingswijze	<ul style="list-style-type: none">• Los (al dan niet bedekt)
Identificatiemethode	Een monstername door de asbestdeskundige met laboanalyse door een asbestlabo.
Destructieve handeling voor identificatie	Nee
Opmerking	<p>Er bevindt zich een pical plaat als afboording van het keldergat.</p> <p>De vermelde oppervlaktes, diktes, gewichten en volumes betreffen een beredeeneerde schatting. Er worden geen rechten verleend aan deze oppervlaktes/diktes/volumes.</p>

- Verwijder dit asbestmateriaal zo snel mogelijk. Volg de toestand goed op.

- Hermetische zone (erkend asbestverwijderaar)
EH erkend saneerder asbesthoudend plaatmateriaal en asbestkarton. Het asbest moet gefixeerd zijn en de saneerder moet het eenvoudig kunnen demonteren, wegnemen en verpakken zonder de asbesthoudende materialen te breken of beschadigen Preventiemaatregelen bij verwijdering: Saneerder zal de verwijderingsmethode toelichten in zijn werkplan > de te verwijderen of te demonteren materialen worden voorafgaand gefixeerd met een daarvoor speciaal ontwikkelde vloeistof teneinde de hoeveelheid asbestvezels in de lucht zo laag mogelijk te houden > de techniek voor uitvoering wordt geëvalueerd door luchtmetingen uitgevoerd door een erkend laboratorium, om na te gaan of door de toepassing van deze techniek, het asbestgehalte in de lucht niet hoger is dan 0,01 vezel per cm³ (indien deze concentratie wordt overschreden, dan zal de techniek HZ worden toegepast) Zie ook link Zie <https://ovam.vlaanderen.be/wie-mag-wat-verwijderen> <https://ovam.vlaanderen.be/voorzorgsmaatregelen-bij-asbestverwijdering> <https://ovam.vlaanderen.be/asbestafval-afvoeren> Zie ook wetgevend kader (website van de OVAM en CODEX boek VI titel 3). <http://werk.belgie.be/sites/default/files/content/documents/Welzijn%20op%20het%20werk/Regelgeving/Codex%20boek%20VI%20titel%203%20Asbest.pdf> methodiek verwijderingsmethodes worden achteraan in het attest verder toegelicht
