# Asbestinventarisatetest

Sint-Martinusstraat 7, 3300 Tienen

## Zone 1: woning met aanbouw

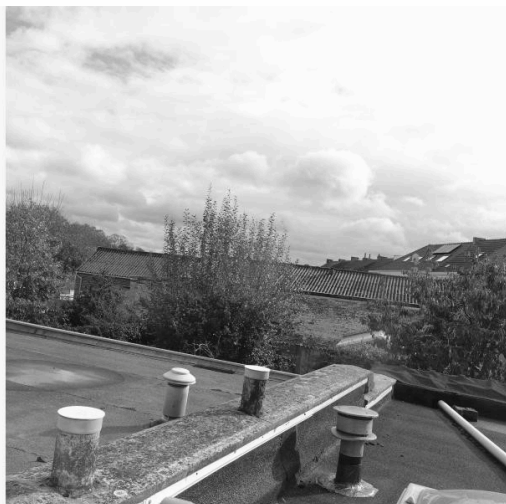
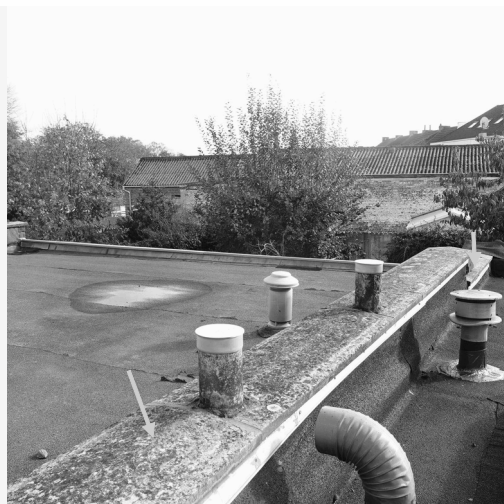
Eindbeoordeling materiaalrisico	Verhoogd materiaalrisico en/of verhoogde kans op vezelvrijgave
---------------------------------	--

Gebondenheid	Categorie 1: hechtgebonden in oorsprong
Asbestsoort (vezeltype)	Crocidoliet aanwezig
Asbestconcentratie	Laag (< 50%)
Afschermingsgraad van het gehele materiaal	Geheel of deels vrij aan de buitenlucht
Toestand van het materiaal	Matig beschadigd, matig verweerd

Beschrijving	deksteen gemeenschappelijke muur
Omgeving	Buiten
Primaire drager	Wand buitenschil
Asbestmateriaal	Deksteen, muurkap - Vol
Bindmiddel van asbestmateriaal	Cement
Gebondenheid op basis van bindmiddel	Hecht
Hoeveelheid (oppervlakte - dikte - aantal)	• 2,50 m <sup>2</sup> - 4,00 cm - 1 stuk
Totaal volume	0,10 m <sup>3</sup>
Eenvoudig bereikbaar	Ja
Bevestigingswijze	• Verlijmd, ingegoten, versmeerd
Identificatiemethode	Vaststelling zonder monstername
Destructieve handeling voor identificatie	Nee

Verwijderen

- Verwijder dit asbestmateriaal zo snel mogelijk. Volg de toestand goed op.
- Voer bijkomende staalname(s) uit.

- Eenvoudige handelingen: mag via doe-het-zelf of door werknemer(s) met opleidingsattest eenvoudige handelingen  
Verwijder in een zelfde beweging de beide kokers.

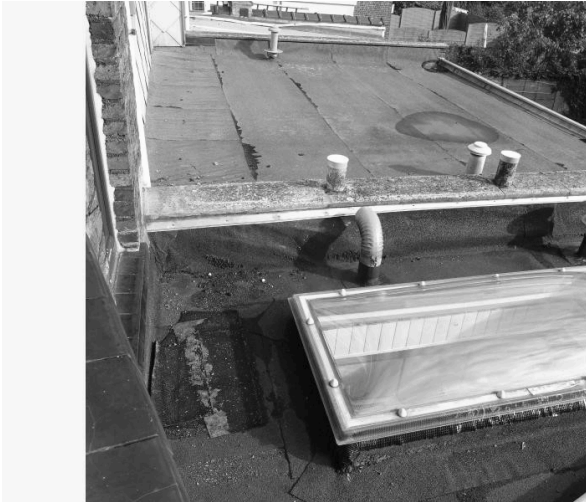
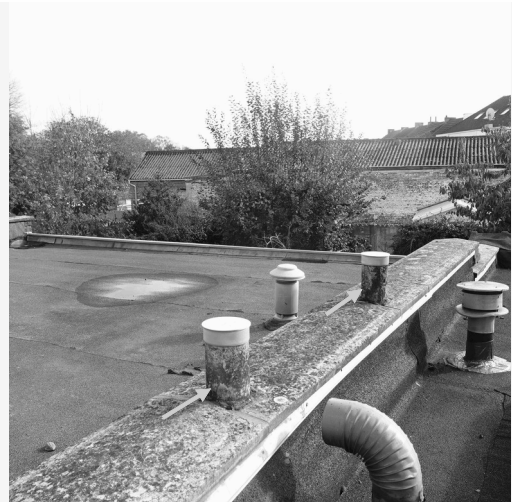
Eindbeoordeling materiaalrisico	Laag materiaalrisico en/of verlaagde kans op vezelvrijgave
---------------------------------	--

Gebondenheid	Categorie 1: hechtgebonden in oorsprong
Asbestsoort (vezeltype)	Crocidoliet aanwezig
Asbestconcentratie	Laag (< 50%)
Afschermingsgraad van het gehele materiaal	Geheel of deels vrij aan de buitenlucht
Toestand van het materiaal	Licht beschadigd, licht verweerd. Intact calciumsilicaatmateriaal of categorie III 'gebondenheid'

Beschrijving	kokers op gemeenschappelijke muur links achter
Omgeving	Buiten
Primaire drager	Wand buitenschil
Asbestmateriaal	Buis, koker, leiding, pijp, doorvoer
Bindmiddel van asbestmateriaal	Cement
Gebondenheid op basis van bindmiddel	Hecht
Hoeveelheid (lengte - omtrek - dikte - aantal)	<ul style="list-style-type: none"><li>• 0,30 m - 35,00 cm - 1,00 cm - 2 stuks</li></ul>
Totaal volume	0,002 m <sup>3</sup>
Eenvoudig bereikbaar	Ja
Bevestigingswijze	<ul style="list-style-type: none"><li>• Verlijmd, ingegoten, versmeerd</li></ul>
Identificatiemethode	Vaststelling zonder monsternamen
Destructieve handeling voor identificatie	Nee

Zorgvuldig beheren

- Zorg voor een veilig beheer. Vermijd het beschadigen van het asbestmateriaal. Controleer de toestand jaarlijks op wijzigingen.
- Voer bijkomende staalname(s) uit.

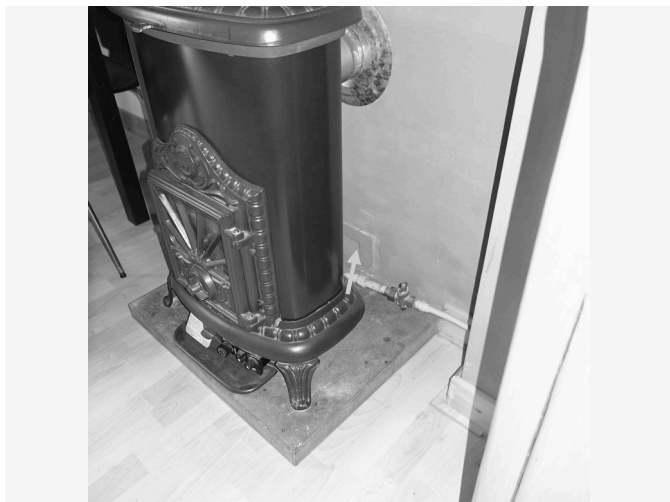
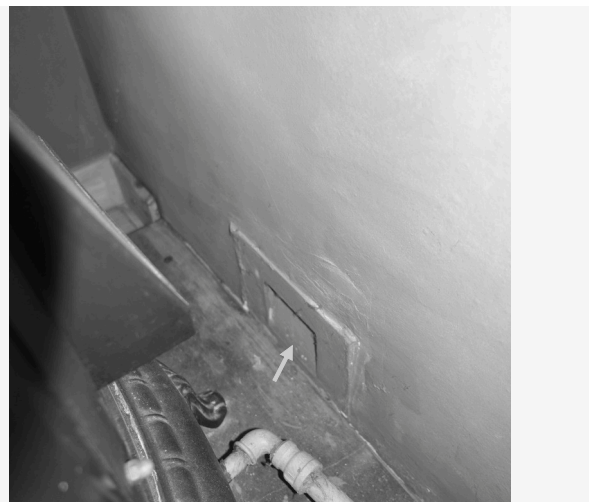
Eindbeoordeling materiaalrisico	Laag materiaalrisico en/of verlaagde kans op vezelvrijgave
---------------------------------	--

Gebondenheid	Categorie 1: hechtgebonden in oorsprong
Asbestsoort (vezeltype)	Crocidoliet aanwezig
Asbestconcentratie	Laag (< 50%)
Afschermingsgraad van het gehele materiaal	Geheel of deels (ook) vrij aan de binnenlucht
Toestand van het materiaal	Onbeschadigd, niet verweerd

Beschrijving	roetschuif 2e kachel leefruimte
Omgeving	Binnen
Primaire drager	Binnenwand
Asbestmateriaal	Brandwerende afsluiting (prefab geheel) - (vlinder)klep
Bindmiddel van asbestmateriaal	Cement
Gebondenheid op basis van bindmiddel	Hecht
Hoeveelheid (gewicht - aantal)	<ul style="list-style-type: none"><li>• 1,00 kg - 1 stuk</li></ul>
Totaal gewicht	1,00 kg
Eenvoudig bereikbaar	Ja
Bevestigingswijze	<ul style="list-style-type: none"><li>• Verlijmd, ingegoten, versmeerd</li></ul>
Identificatiemethode	Vaststelling zonder monstername
Destructieve handeling voor identificatie	Nee
Opmerking	de roetschuif aan de 1e kachel in de leefruimte bestaat uit metaal

Zorgvuldig beheren

- Zorg voor een veilig beheer. Vermijd het beschadigen van het asbestmateriaal. Controleer de toestand jaarlijks op wijzigingen.
- Voer bijkomende staalname(s) uit.

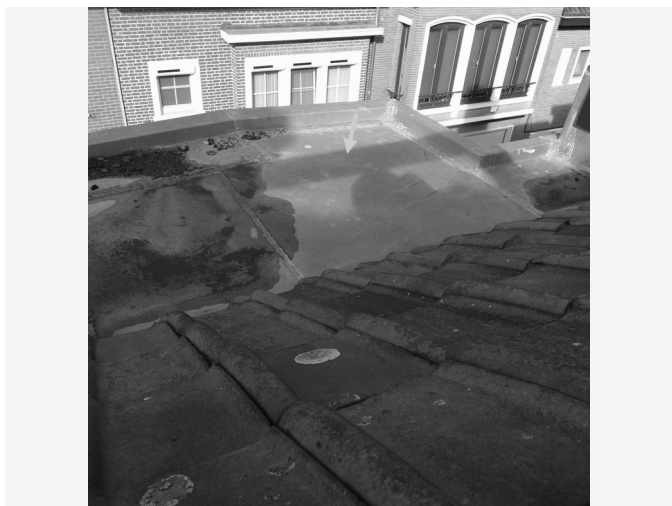
De dakbedekking bestaat uit zink.

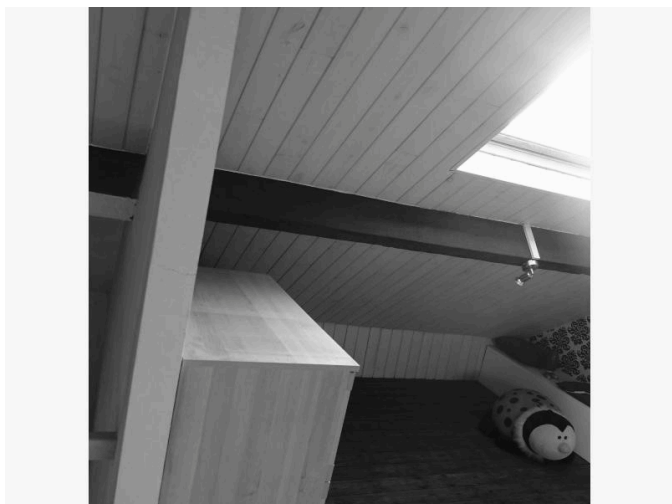
De plafonds van de aanbouw op niv 0 en het plafond op niv+2 is afgewerkt in hout of kunststof. Onderliggend lagen konden niet worden vastgesteld tijdens het plaatsbezoek. Voor het starten van renovatie eventuele onderliggende lagen aanvullend laten onderzoeken/bemonsteren.

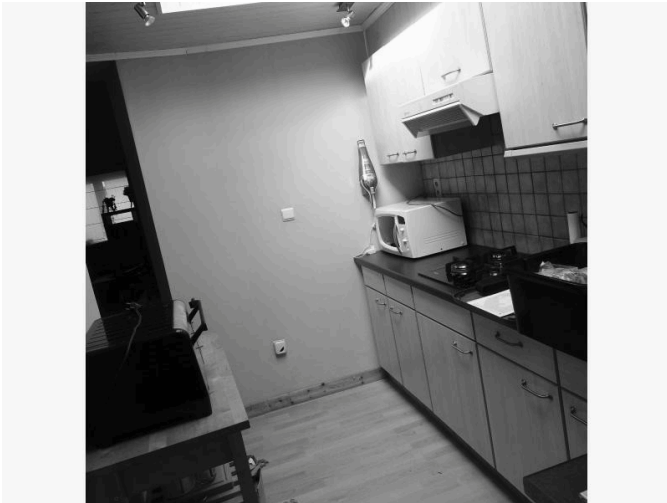
De gebruikte tegellijm kan asbesthoudend zijn. Voor het starten van renovatiewerken, deze toepassing aanvullend destructief laten onderzoeken.

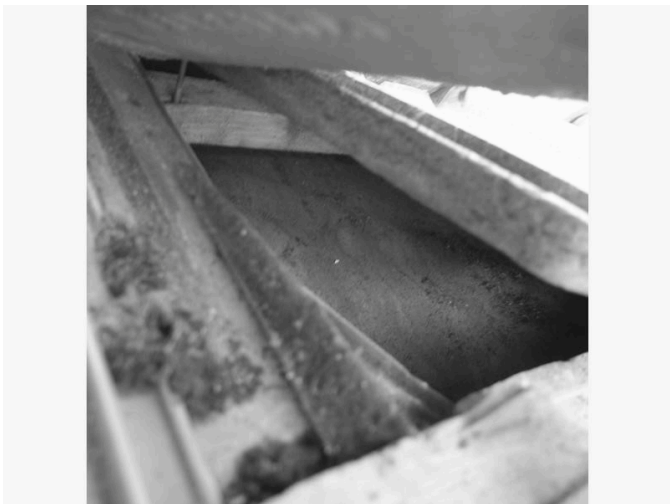
Het onderdak bestaat uit kunststof. Gecontroleerd via de dakvenster voor en achter. Eventueel andere onderliggende materialen konden niet worden waargenomen tijdens het plaatsbezoek.

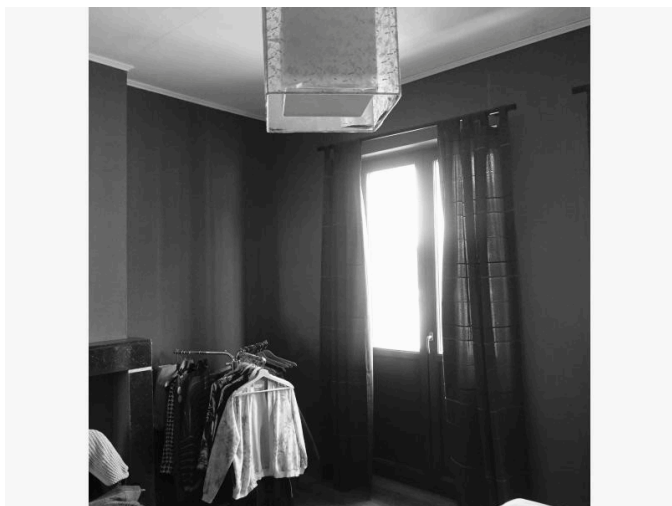
De gebruikte sierlijsten zijn van EPS (isomo)

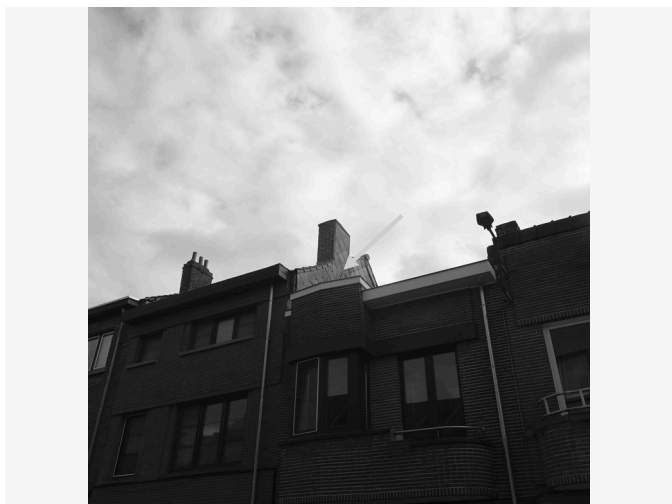
De wandleien van het aanpalende gebouw aan de linkse kant zijn vermoedelijk asbesthoudend.

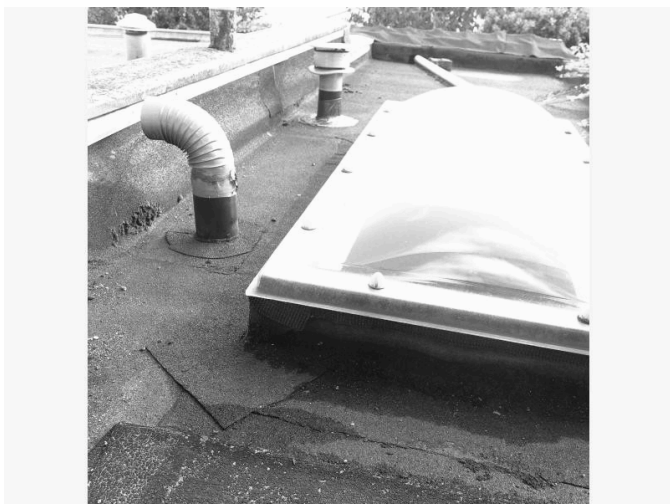
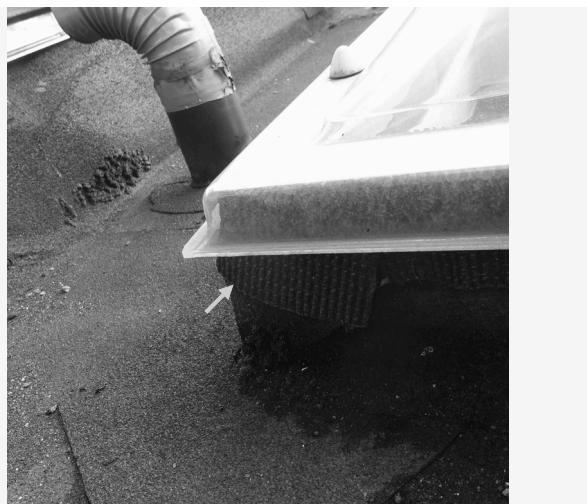
Geen asbest

#	Type	Referentie	Resultaat
10.1	Puntmonster	M3 roofing	Geen asbest

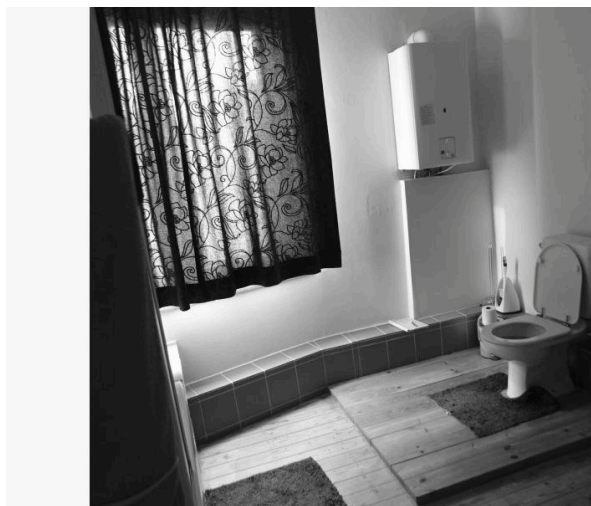
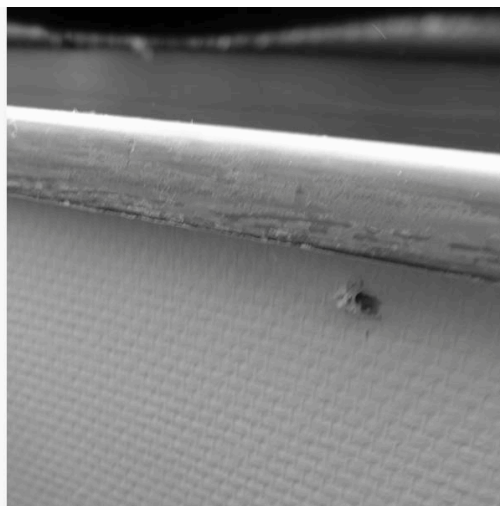
Geen asbest

#	Type	Referentie	Resultaat
11.1	Mengmonster	M1 wandpleister	Geen asbest

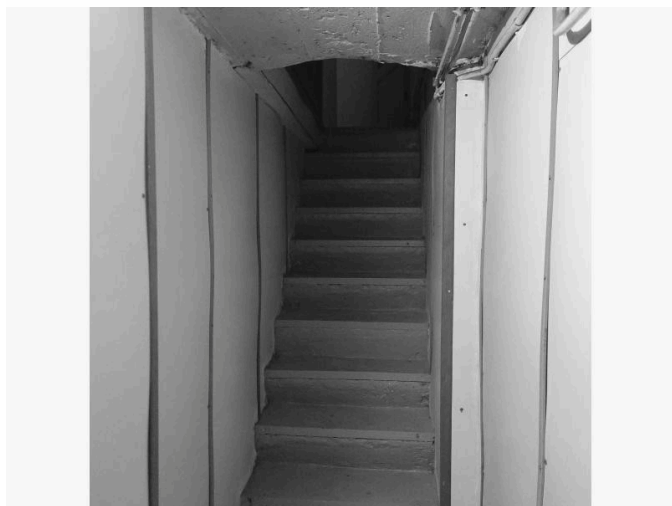
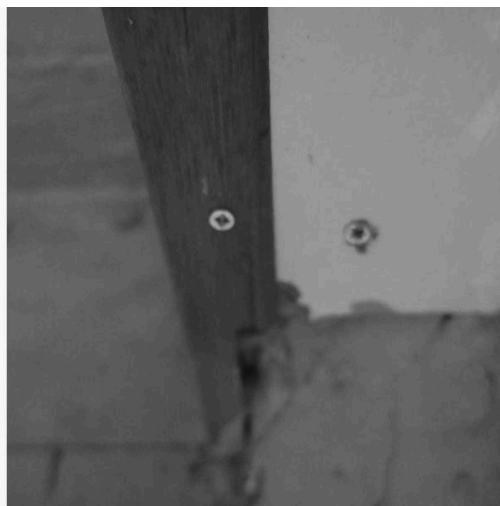
## Fiche 12: wandplaten keldertrap

Geen asbest

#	Type	Referentie	Resultaat
12.1	Puntmonster	M4 plaat	Geen asbest

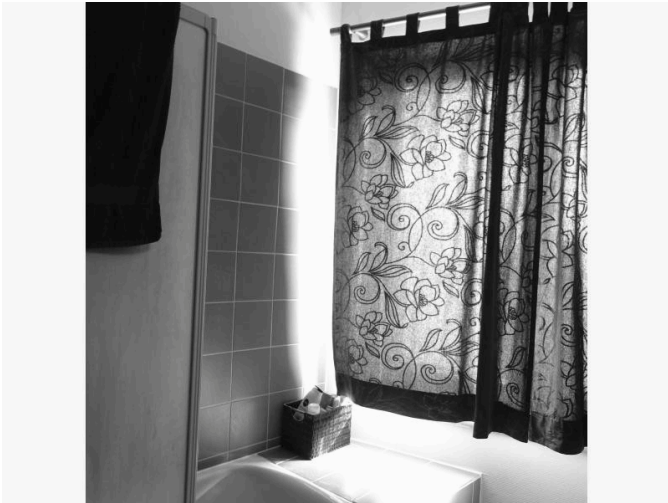
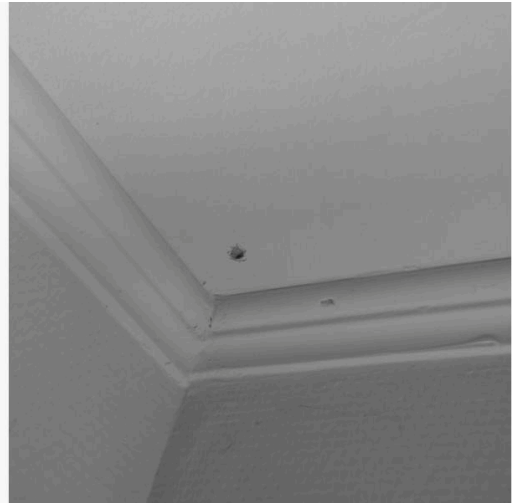
Geen asbest

#	Type	Referentie	Resultaat
13.1	Mengmonster	M2 plafondpleister	Geen asbest
