# Asbestinventarisatetest

Lt Philippartstraat 35/6, 1820 Steenokkerzeel

Attestnummer : 20250612-000463.000

Uitgegeven op : 12.06.2025

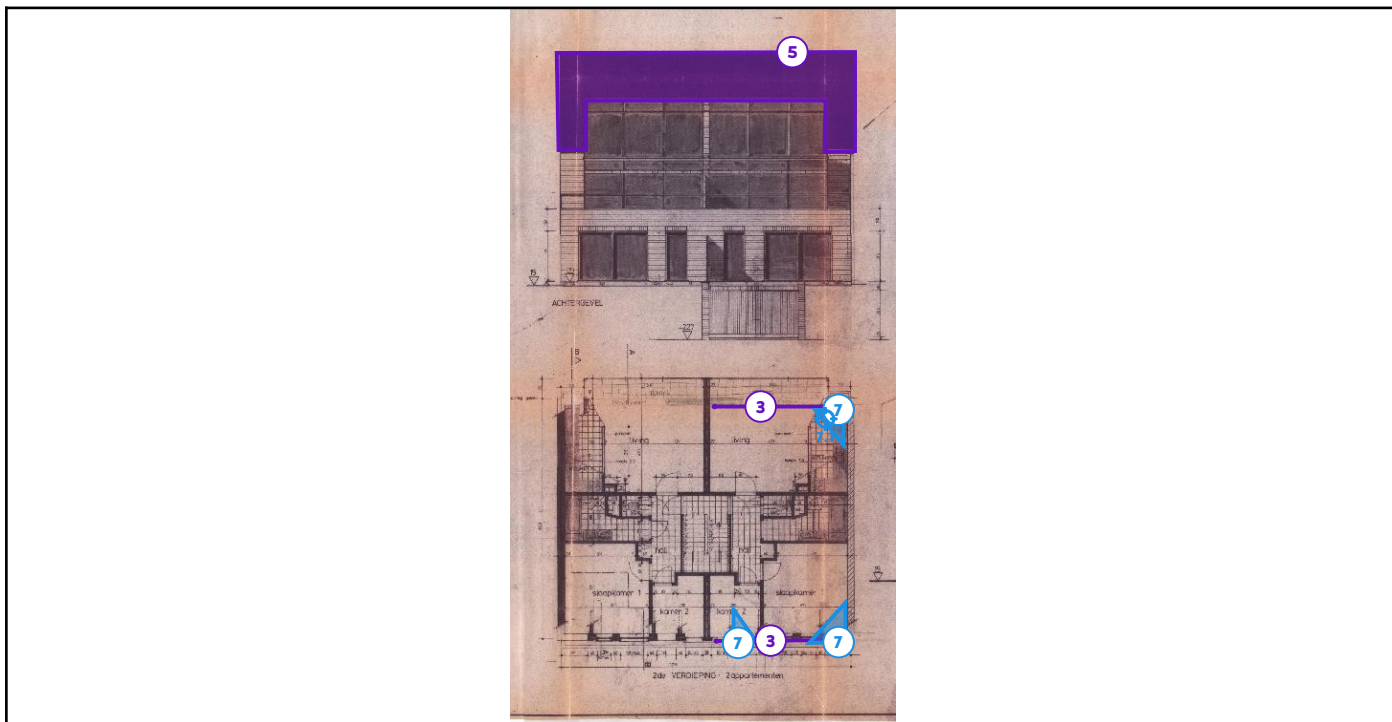
## Plan 1.3: Plan

Beschrijving	Type	Actie
3. Mastiek (ramen/deuren)	Advies	-
5. Dak	Advies	-
7. Crepi gevels	Geen asbest	-
7.1 Code: 3	Puntmonster	-

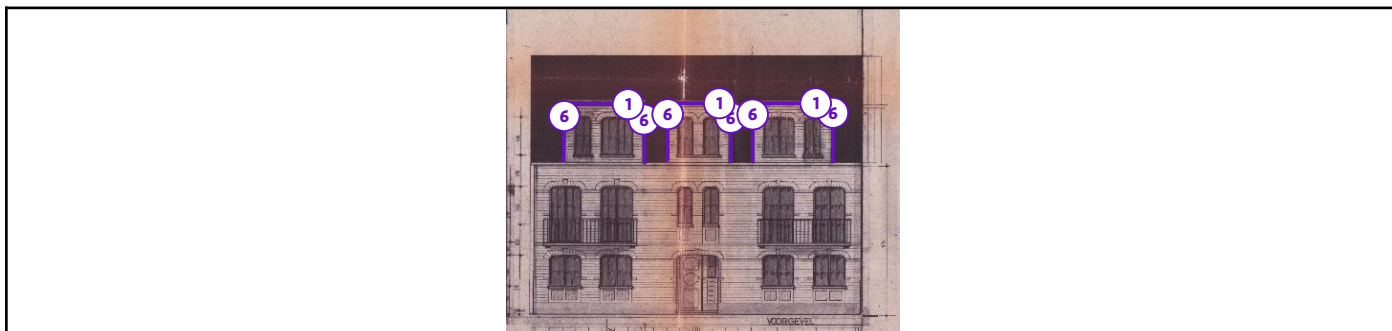
## Plan 1.5: Voorgevel

Beschrijving	Type	Actie
1. Dakbedekking dakkapel	Beperking	-
6. Gevelleien dakkapel (hout)	Advies	-

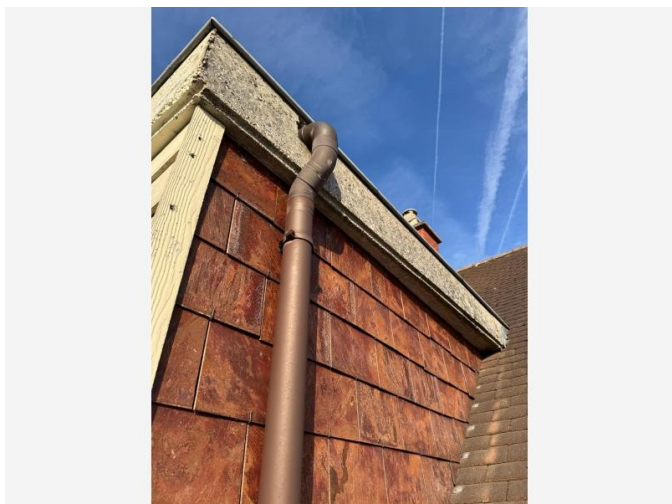
**Reden:** Het te onderzoeken materiaal situeert zich hoger dan 3,50 m te rekenen vanaf een veilige ondergrond

**Uitleg van de asbestdeskundige:** De dakbedekking van de dakkapellen kan niet onderzocht worden. De toepassing is niet waarneembaar. Toepassingen hoger dan 3,5m vanaf een veilige ondergrond hoeven in het kader van attest voor verkoop of schenking niet onderzocht te worden.

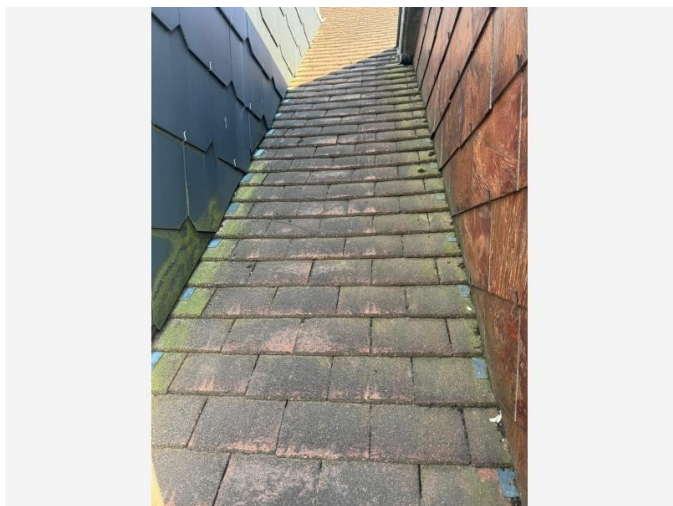
**Reden:** aanwezigheid onderdak kon niet vastgesteld worden

**Uitleg van de asbestdeskundige:** Middellange termijnbeperking

Aanwezigheid onderdak kon niet vastgesteld worden, afgewerkt met voorzetpanelen.

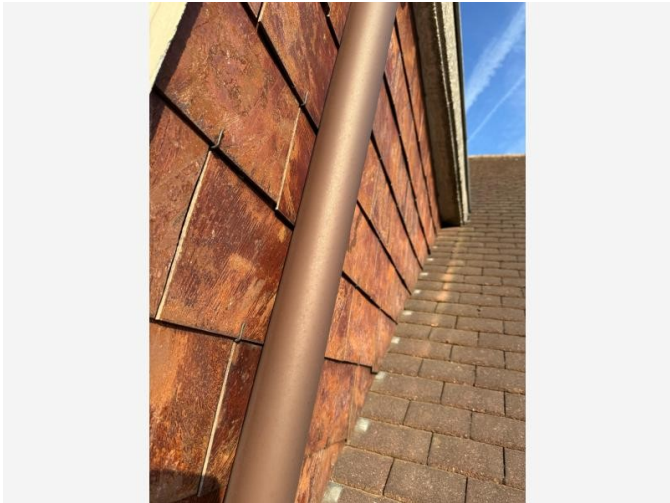
Het dak werd gecontroleerd en als niet-asbestverdacht beschouwd. (dakpannen)

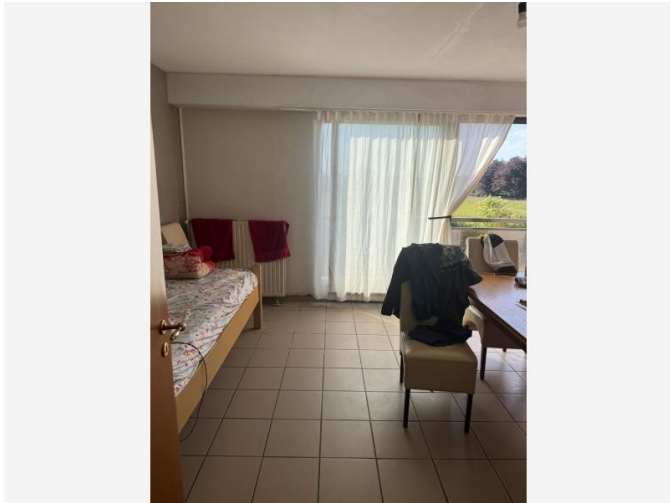
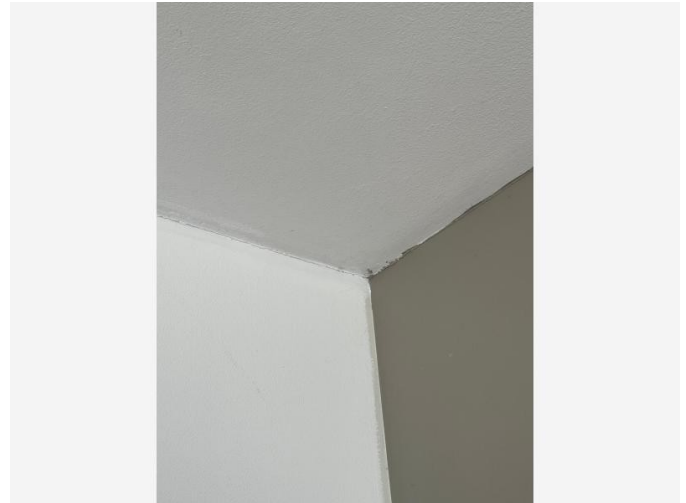
## Fiche 8: Pleisterwerk plafonds

Geen asbest

#	Type	Referentie	Resultaat
8.1	Mengmonster	2	Geen asbest

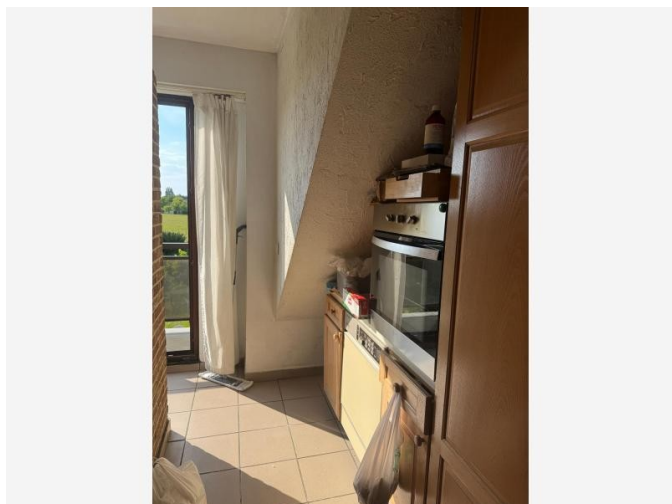
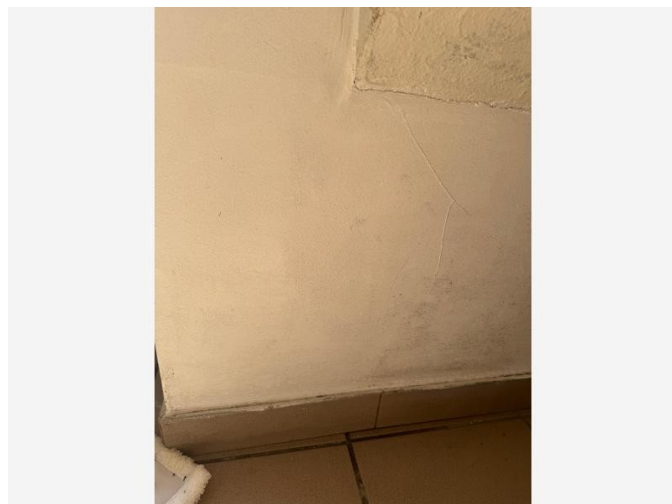
## Fiche 9: Pleisterwerk wanden

Geen asbest

#	Type	Referentie	Resultaat
9.1	Mengmonster	1	Geen asbest
