Asbestinventarisatetest

Lt Philippartstraat 35/2, 1820 Steenokkerzeel

Attestnummer : 20250612-000456.000

Uitgegeven op : 12.06.2025

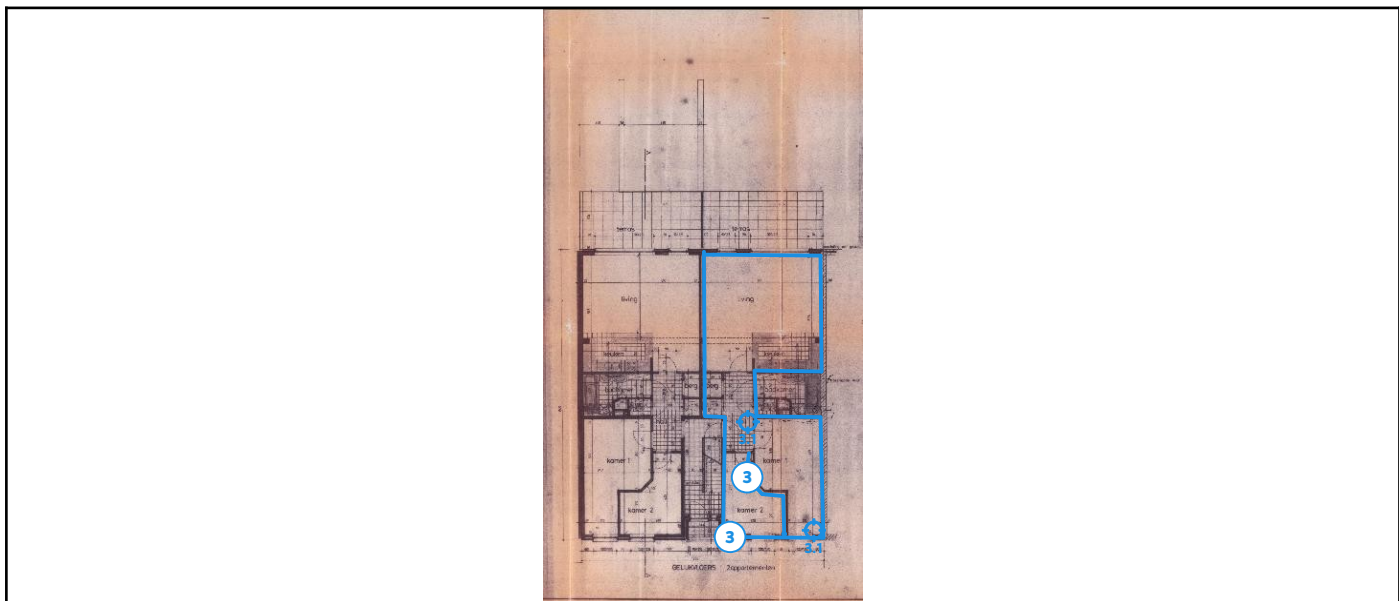
Plan 1.1: Appartement

Beschrijving	Type	Actie
3. Pleisterwerk wanden	Geen asbest	-
3.1 Code: 1	Mengmonster	-

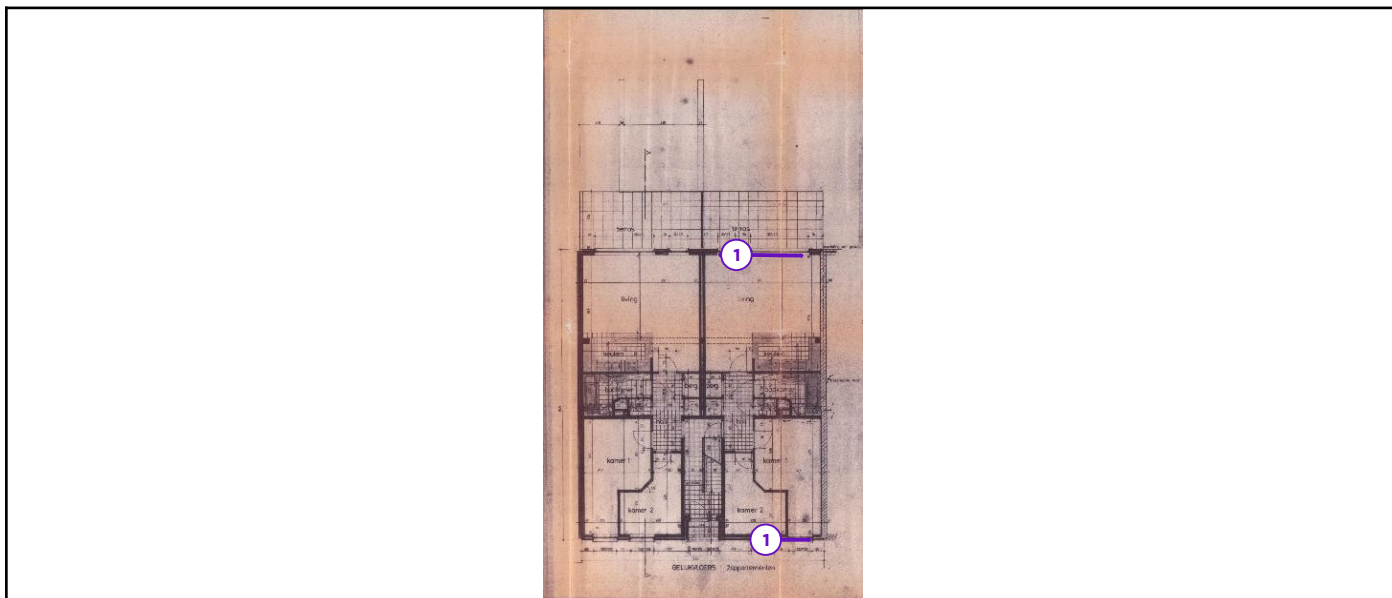
Plan 1.2: Appartement

Beschrijving	Type	Actie
1. Mastiek (ramen/deuren)	Advies	-

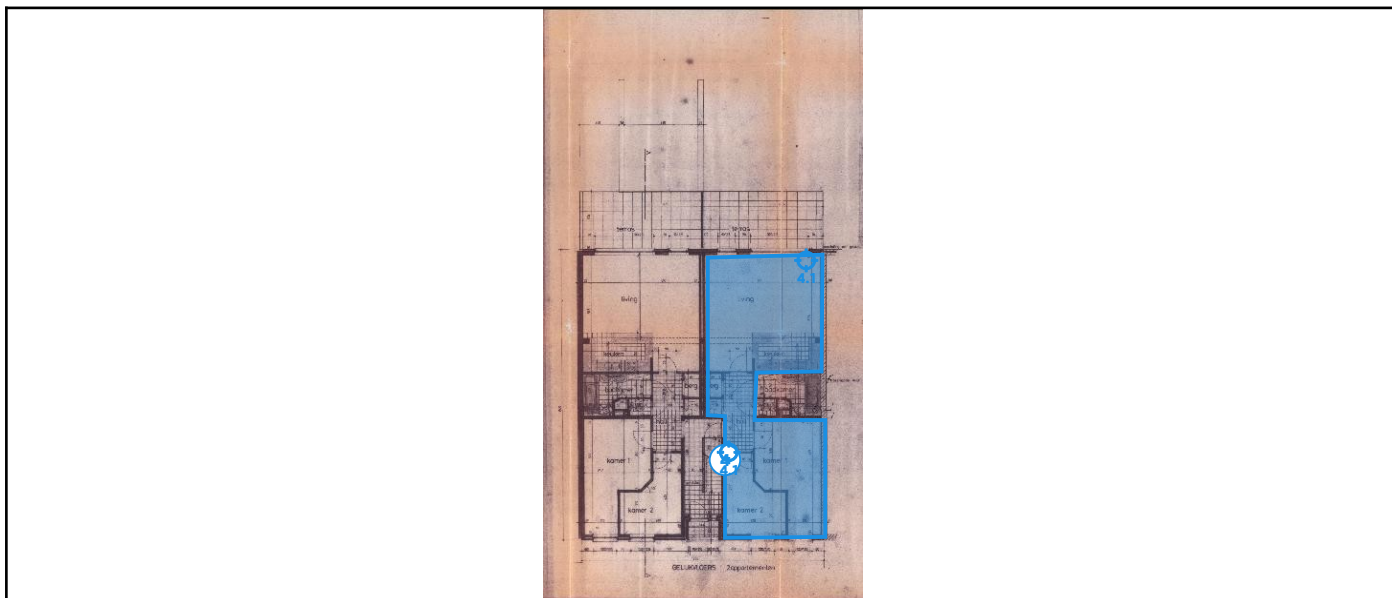
Plan 1.3: Appartement

Beschrijving	Type	Actie
4. Pleisterwerk plafonds	Geen asbest	-
4.1 Code: 2	Mengmonster	-

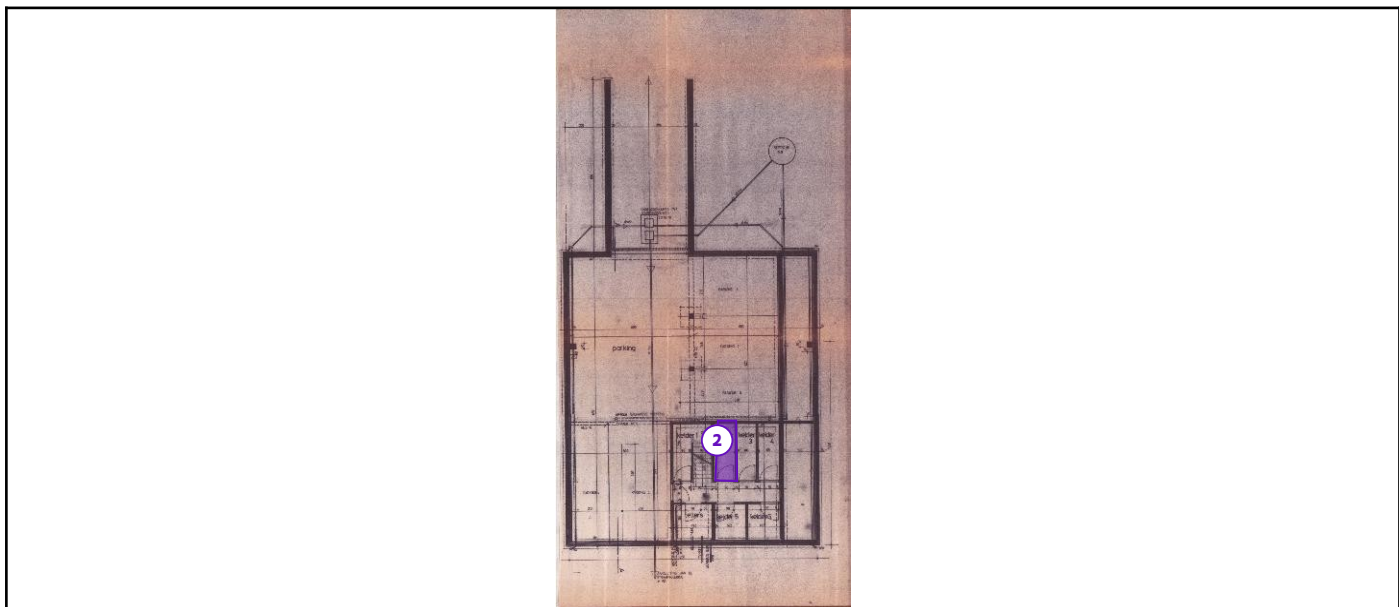
Plan 1.4: Schermafbeelding 2025-05-23 om 19.08.28

Beschrijving	Type	Actie
2. Kelder	Advies	-

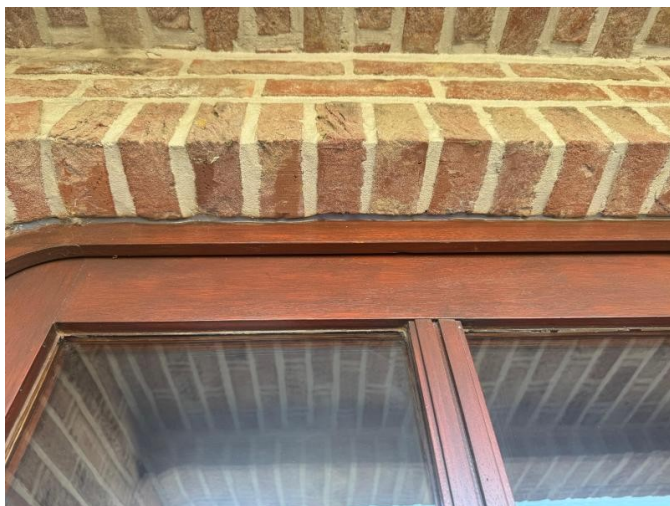
Vrije foto

De mastiek werd gecontroleerd en als niet-asbesthoudend beschouwd. (zacht en elastisch)

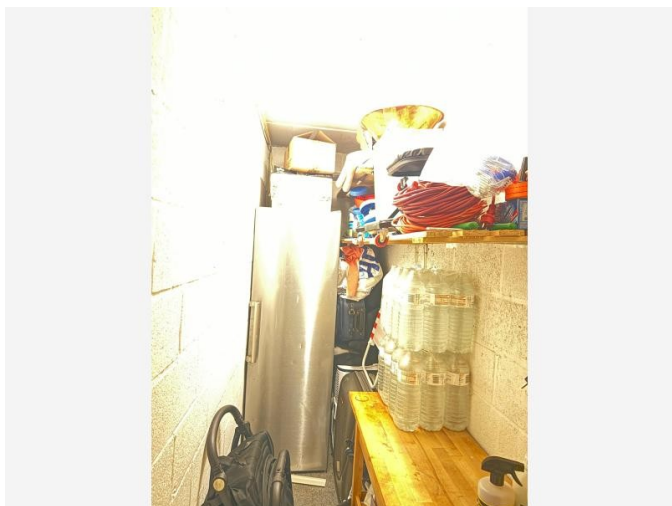
Vrije foto

Geen asbestverdachte toepassingen vastgesteld in kelder.

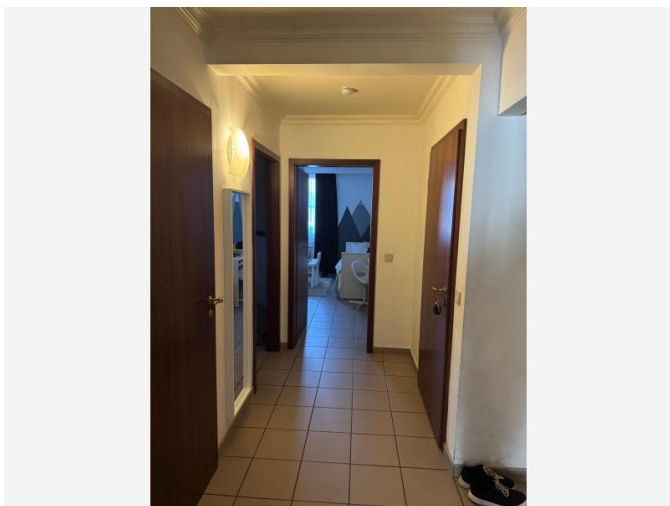
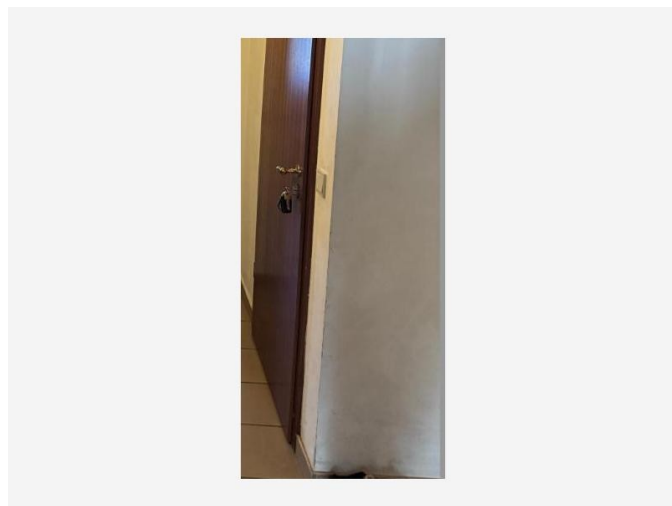
Geen asbest

#	Type	Referentie	Resultaat
3.1	Mengmonster	1	Geen asbest

Beschrijving	Pleisterwerk wanden
Omgeving	Binnen
Primaire drager	Binnenwand
Bindmiddel van materiaal	Gips - kalk
Gebondenheid op basis van bindmiddel	Niet-hechtgebonden
Hoeveelheid (oppervlakte - dikte - aantal)	• 300,00 m ² - 1,00 cm - 1 stuk
Totaal volume	3,00 m ³
Identificatiemethode	Vaststelling met monstername
Destructieve handeling voor identificatie	Nee
Opmerking	De hoeveelheid is een schatting en kan afwijken van de werkelijke toestand. Waar mogelijk, wordt staalname uitgevoerd conform het inspectieprotocol: in een droge ruimte zoals een slaapkamer, in een natte ruimte zoals een keuken of badkamer, in een traphal en in een stookruimte.

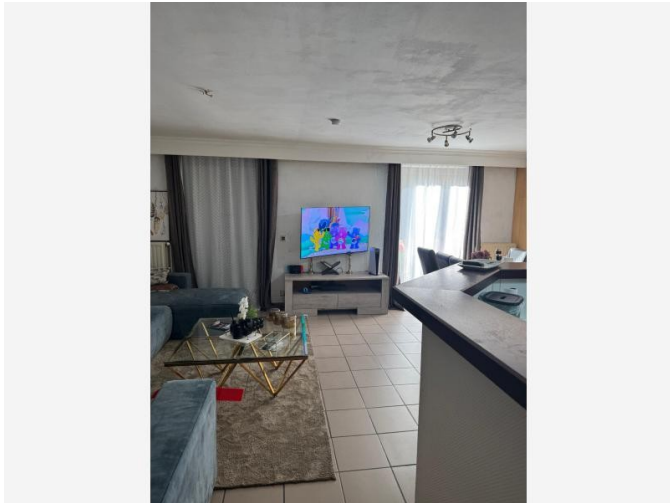
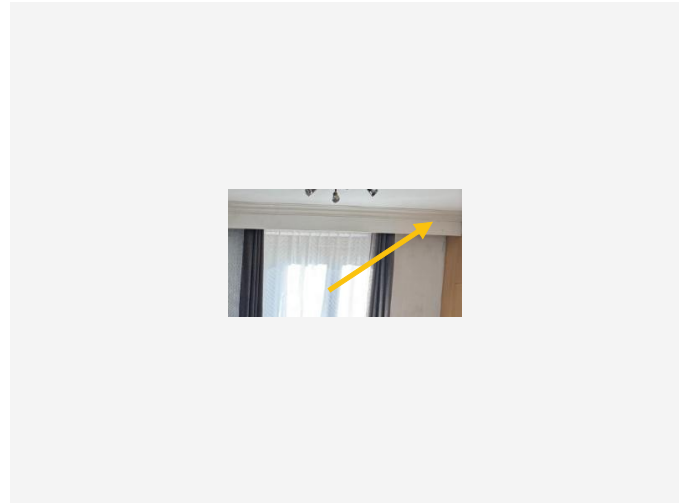
Fiche 4: Pleisterwerk plafonds

Geen asbest

#	Type	Referentie	Resultaat
4.1	Mengmonster	2	Geen asbest

Beschrijving	Pleisterwerk plafonds
Omgeving	Binnen
Primaire drager	Plafond
Bindmiddel van materiaal	Gips - kalk
Gebondenheid op basis van bindmiddel	Niet-hechtgebonden
Hoeveelheid (oppervlakte - dikte - aantal)	• 300,00 m ² - 1,00 cm - 1 stuk
Totaal volume	3,00 m ³
Identificatiemethode	Vaststelling met monstername
Destructieve handeling voor identificatie	Nee
Opmerking	De hoeveelheid is een schatting en kan afwijken van de werkelijke toestand. Waar mogelijk, wordt staalname uitgevoerd conform het inspectieprotocol: in een droge ruimte zoals een slaapkamer, in een natte ruimte zoals een keuken of badkamer, in een traphal en in een stookruimte.
