Asbestinventarisatetest

Groot Overlaar 93, 3300 Tienen

Asbestveilig (maar niet asbestvrij)

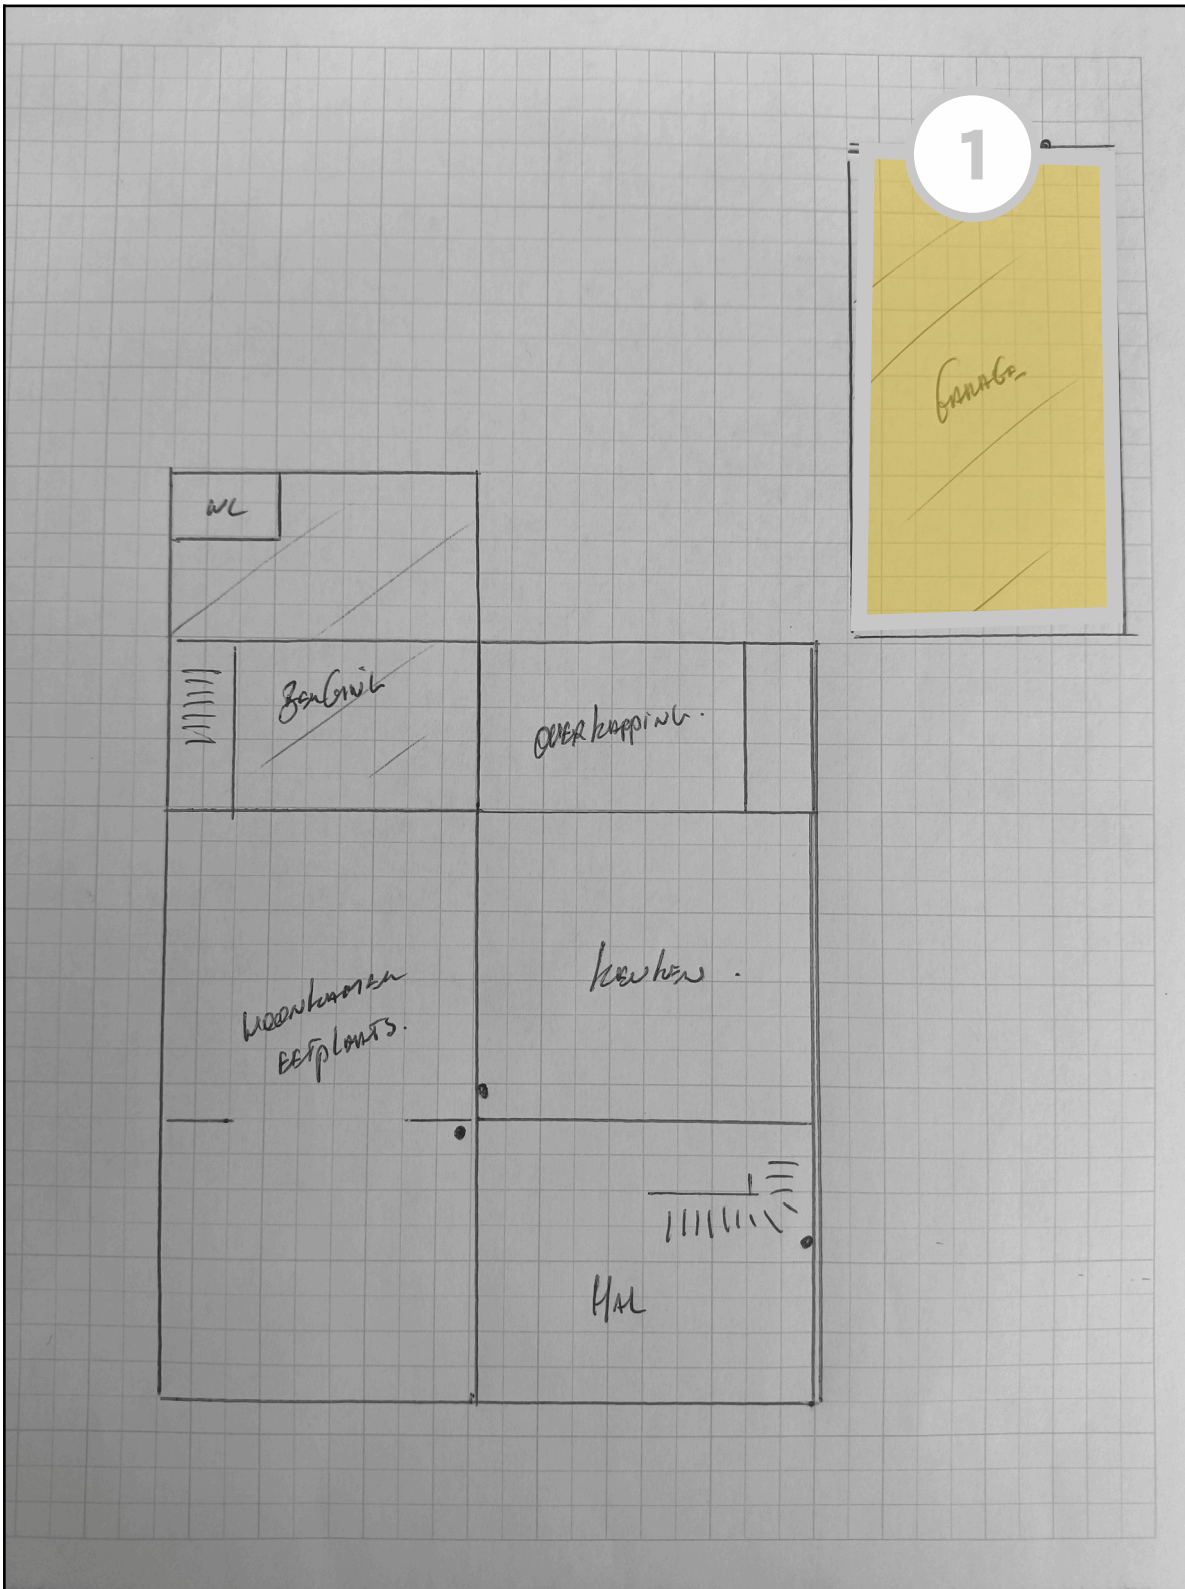
Plan 3.2: plan gelijkvloers

1. Vezel roofing garage (zonder staalname: kans lekkage)

Asbestmateriaal

Zorgvuldig beheren

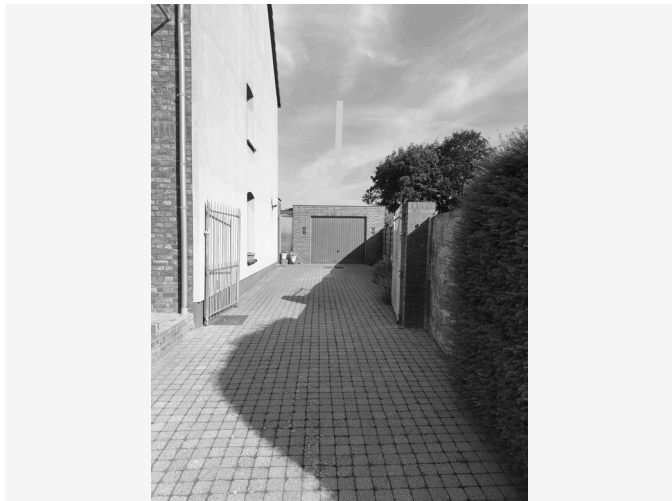
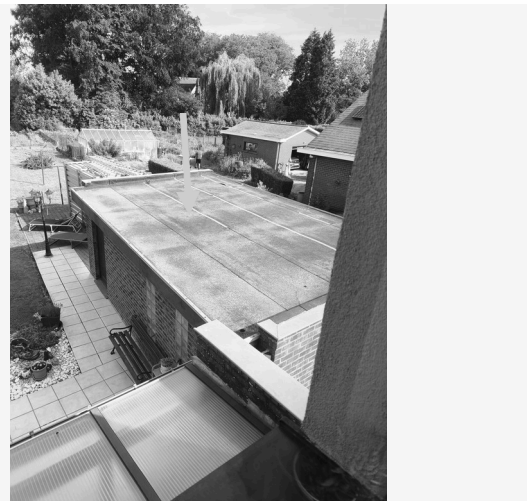
Fiche 1: Vezel roofing garage (zonder staalname: kans lekkage)

Het asbestmateriaal valt onder de mijlpaal van 2040.

Eindbeoordeling materiaalrisico	Zeer laag materiaalrisico en/of zeer lage kans op vezelvrijgave
---------------------------------	---

Gebondenheid	Categorie 1: hechtgebonden in oorsprong
Asbestsoort (vezeltype)	Alleen chrysotiel aanwezig
Asbestconcentratie	Laag (< 50%)
Afschermingsgraad van het gehele materiaal	Geheel of deels vrij aan de buitenlucht, maar geen contact met binnenlucht
Toestand van het materiaal	Onbeschadigd, niet verweerd

- Zorg voor een veilig beheer. Vermijd het beschadigen van het asbestmateriaal. Controleer de toestand jaarlijks op wijzigingen.
- Voer bijkomende staalname(s) uit.

- Eenvoudige handelingen: mag via doe-het-zelf of door werknemer(s) met opleidingsattest eenvoudige handelingen
Gezien het risico op vrijstelling van asbestvezels bij de verwijderingswerken, adviseren wij de werken te laten uitvoeren door een aannemer/medewerker die hiertoe de nodig opleiding heeft gevolgd, en niet via doe-het-zelf. Volgens de richtlijnen in de Codex Welzijn op het Werk, boek VI titel 3 asbest, mag hechtgebonden asbest die beschadigd is of waarbij er vrije vezels zichtbaar zijn en die verwerkt is in een buitentoepassing via de methode van eenvoudige handelingen verwijderd worden, indien er geen derden aanwezig zijn en voor zover de verwijdering geen aanleiding geeft tot een wijziging van de toestand. Standaard dragen van de nodige wegwerp beschermingsmiddelen FFP 3 masker, handschoenen en tyvec CAT III type 5-6, afwasbaar schoeisel Voor hechtgebonden toepassingen: Bij verwijdering door doe-het-zelf moet men dit afval dubbel en luchtdicht verpakt aandienen bij het gemeentelijk recyclingepark. Men raadpleegt

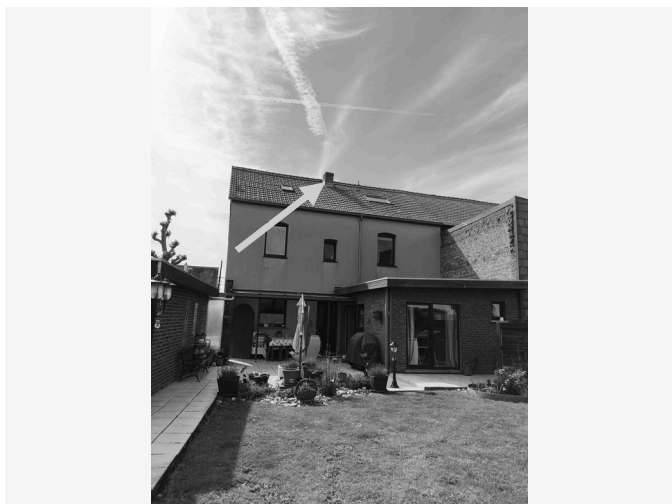
Tijdelijke beperking

Reden: Het te onderzoeken materiaal situeert zich hoger dan 3,50 m te rekenen vanaf een veilige ondergrond

Uitleg van de asbestdeskundige: Bij werken (dak of reiniging schouw) kan een stelling geplaatst worden, het is niet duidelijk of er asbestverdachte materialen aanwezig zijn in/rond de schouw.

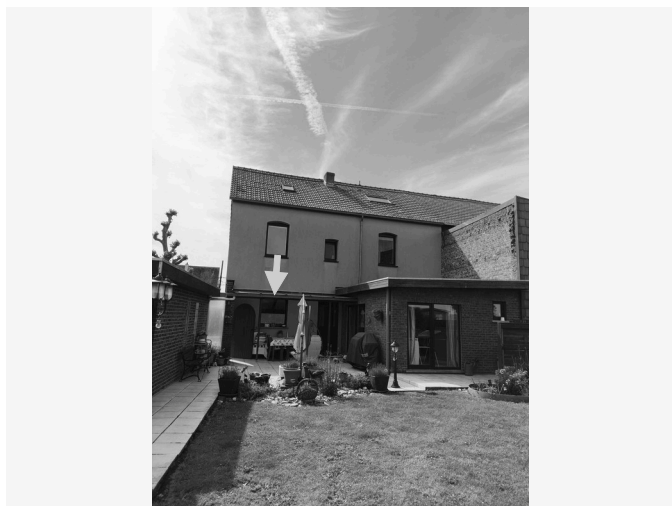
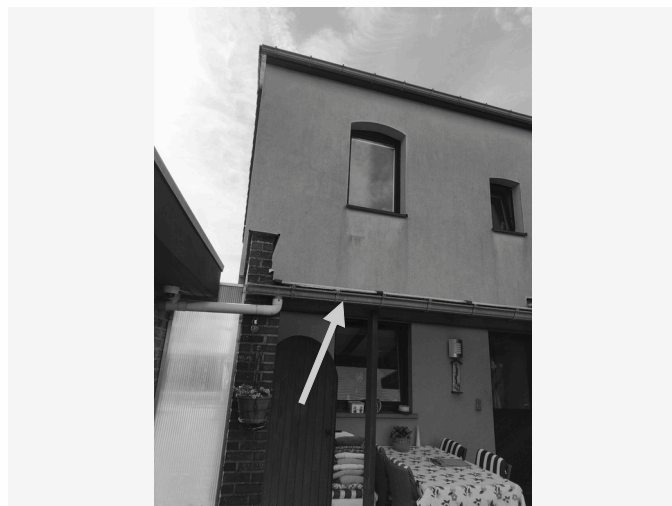
Er is niets asbest verdacht aangetroffen aan het afdak.

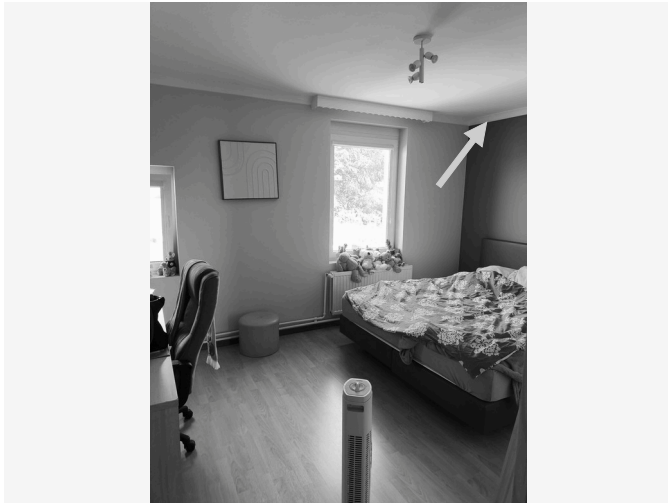
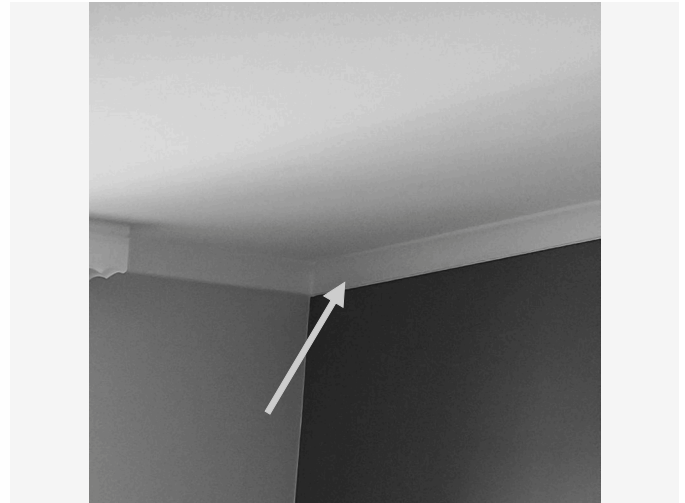
De sierlijsten werden gecontroleerd, deze bestaan niet uit pleisterwerk en zijn dus niet-asbestverdacht.

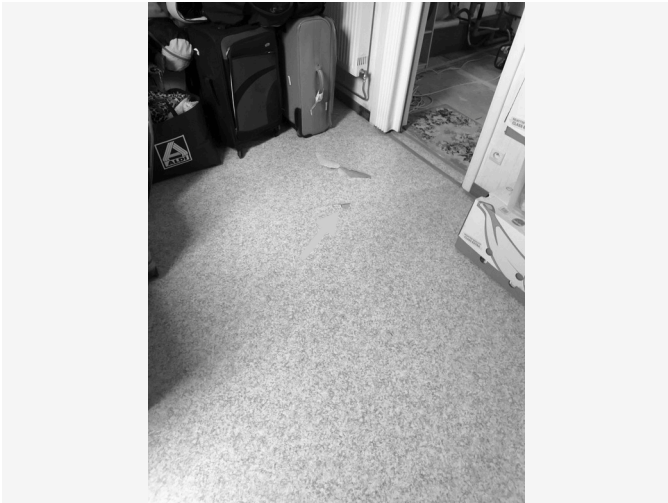
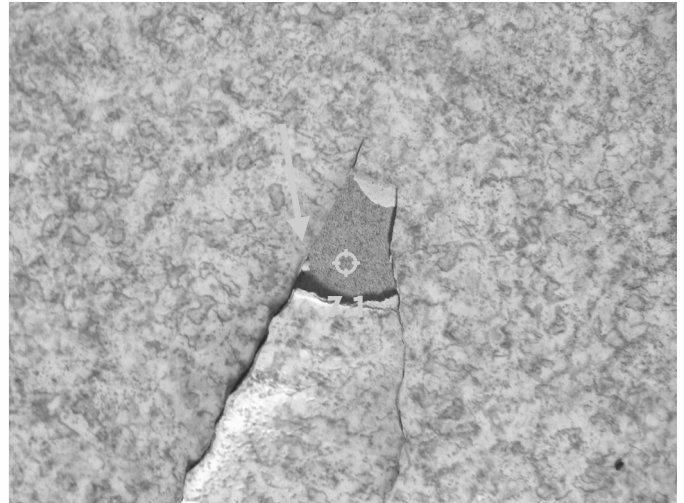
Fiche 7: Vinylvloer zolder met kartonlaag losliggend

Geen asbest

#	Type	Referentie	Resultaat
7.1	Puntmonster	S1	Geen asbest

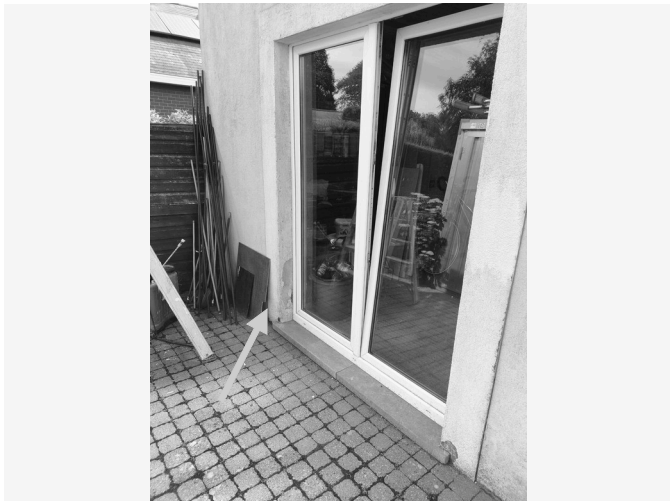
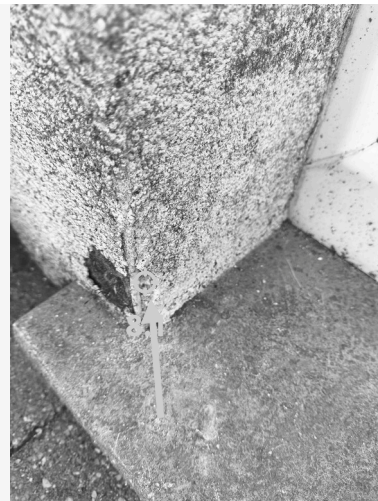
Fiche 8: Crepi garage buitentoepassing (met staalname)

Geen asbest

#	Type	Referentie	Resultaat
8.1	Puntmonster	S3	Geen asbest

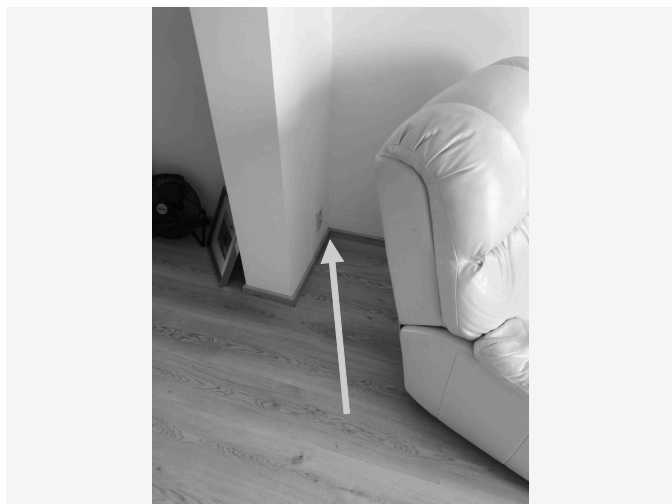
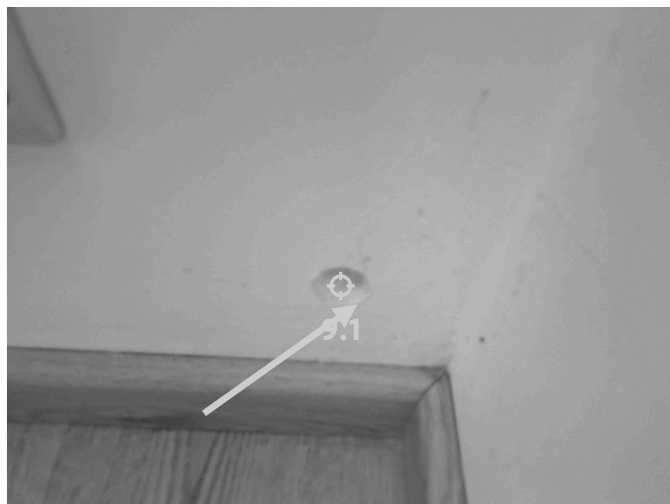
Fiche 9: Muurpleister

Geen asbest

#	Type	Referentie	Resultaat
9.1	Mengmonster	S2	Geen asbest
