Asbestinventarisatetest

Lt Philippartstraat 35, 1820 Steenokkerzeel
Gemeenschappelijke delen

Attestnummer : 20250612-000465.000

Uitgegeven op : 12.06.2025

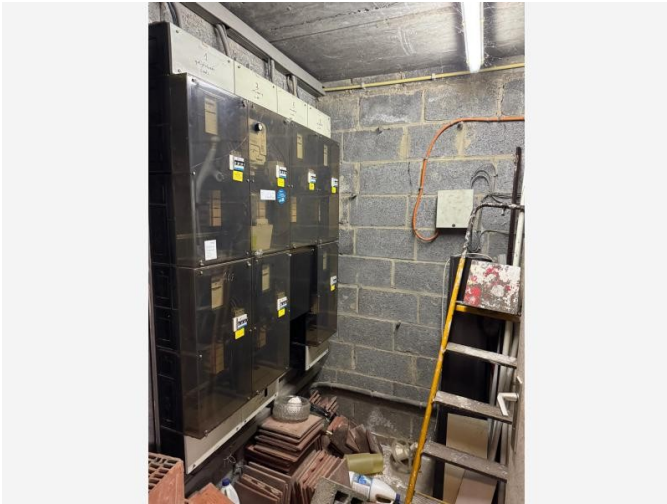
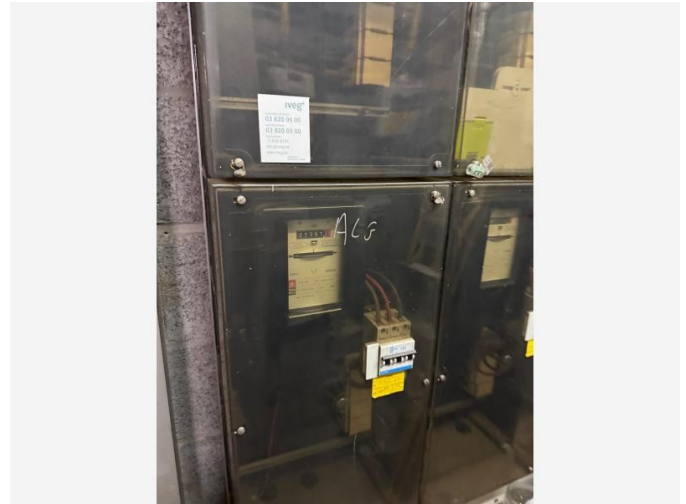
Conclusie

Het asbestmateriaal valt onder de mijlpaal van 2040.

Eindbeoordeling materiaalrisico	Verhoogd materiaalrisico en/of verhoogde kans op vezelvrijgave
---------------------------------	--

Gebondenheid	Categorie 1: hechtgebonden in oorsprong
Asbestsoort (vezeltype)	Crocidoliet aanwezig
Asbestconcentratie	Laag (< 50%)
Afschermingsgraad van het gehele materiaal	Geheel of deels (ook) vrij aan de binnenlucht
Toestand van het materiaal	Licht beschadigd, licht verweerd. Intact calciumsilicaatmateriaal of categorie III 'gebondenheid'

Beschrijving	Bakeliet (verdeeldozen)
Omgeving	Binnen
Primaire drager	Communicatie en elektrische infrastructuur en uitrusting
Asbestmateriaal	Plaat, paneel, tablet - Type Bakeliet
Bindmiddel van asbestmateriaal	Kunststof of -hars
Gebondenheid op basis van bindmiddel	Hecht
Hoeveelheid (oppervlakte - dikte - aantal)	• 0,10 m ² - 1,00 cm - 1 stuk
Totaal volume	0,001 m ³
Eenvoudig bereikbaar	Ja
Bevestigingswijze	• Geschroefd
Identificatiemethode	Vaststelling zonder monstername
Destructieve handeling voor identificatie	Nee
Opmerking	De hoeveelheid is een schatting

Verwijderen

- Zorg voor een veilig beheer. Vermijd het beschadigen van het asbestmateriaal. Controleer de toestand jaarlijks op wijzigingen.
- Voer bijkomende staalname(s) uit.

- Eenvoudige handelingen: mag via doe-het-zelf of door werknemer(s) met opleidingsattest eenvoudige handelingen
Deze toepassing kan door een aannemer die over een opleidingsattest eenvoudige handelingen beschikt of door een particulier (doe-het-zelf), verwijderd worden indien er geen verhoogd risico op vrijgave van asbestvezels (max. concentratie 0,01 vezels/cm³ - CODEX Art. VI.3-54) ontstaat en de toepassing voorafgaand wordt gefixeerd/bevochtigd; de individuele elementen zonder machinale werktuigen en zonder breken of gooien een voor een losgemaakt worden; en ten slotte in gesloten verpakking weggevoerd worden naar een erkend afvalpunt (recyclagepark).

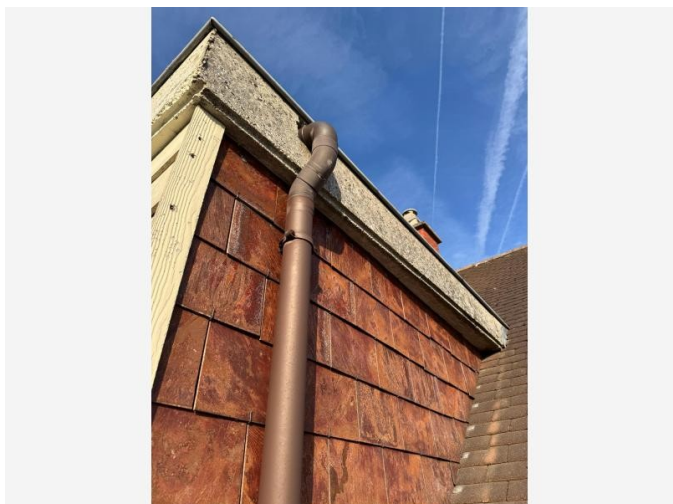
Tijdelijke beperking

Reden: Het te onderzoeken materiaal situeert zich hoger dan 3,50 m te rekenen vanaf een veilige ondergrond

Uitleg van de asbestdeskundige: De dakbedekking van de dakkapellen kan niet onderzocht worden. De toepassing is niet waarneembaar. Toepassingen hoger dan 3,5m vanaf een veilige ondergrond hoeven in het kader van attest voor verkoop of schenking niet onderzocht te worden.

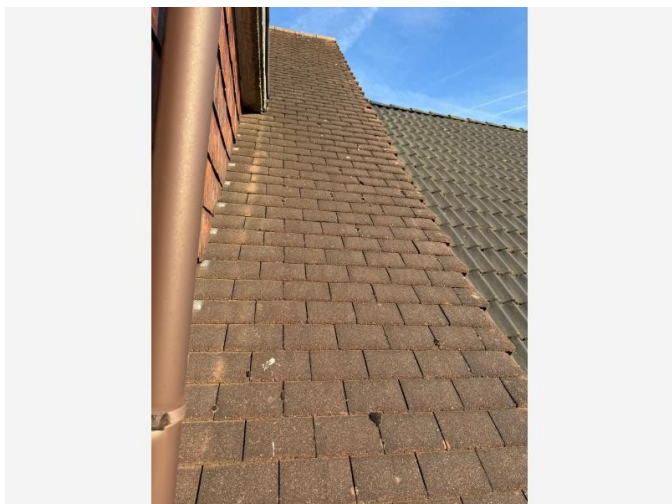
Tijdelijke beperking

Reden: aanwezigheid onderdak kon niet vastgesteld worden

Uitleg van de asbestdeskundige: Middellange termijnbeperking

Aanwezigheid onderdak kon niet vastgesteld worden

Bij werken kan een stelling geplaatst worden om bijkomend te controleren

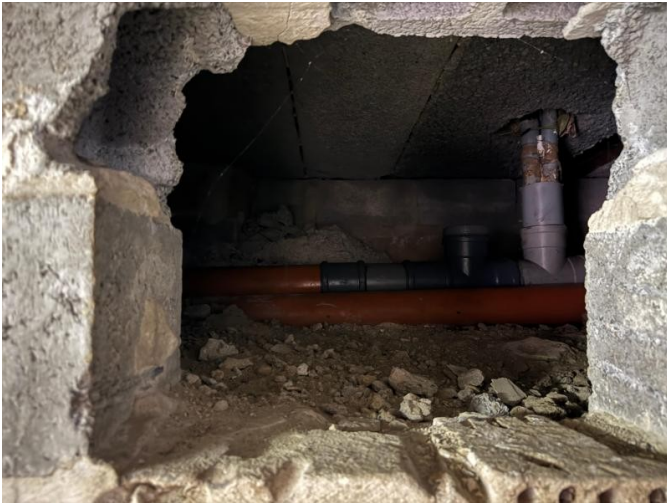
Tijdelijke beperking

Reden: Hoogte minder dan 1,5 meter

Uitleg van de asbestdeskundige: Ruimtes met een hoogte lager dan 1,5 meter hoeven in het kader van een asbestattest voor verkoop of schenking niet onderzocht te worden.

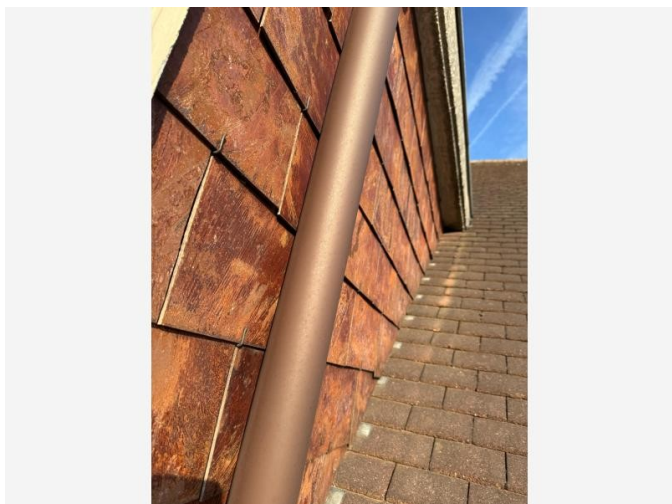
De gevelleien werden gecontroleerd en als niet-asbestverdacht beschouwd. (hout)

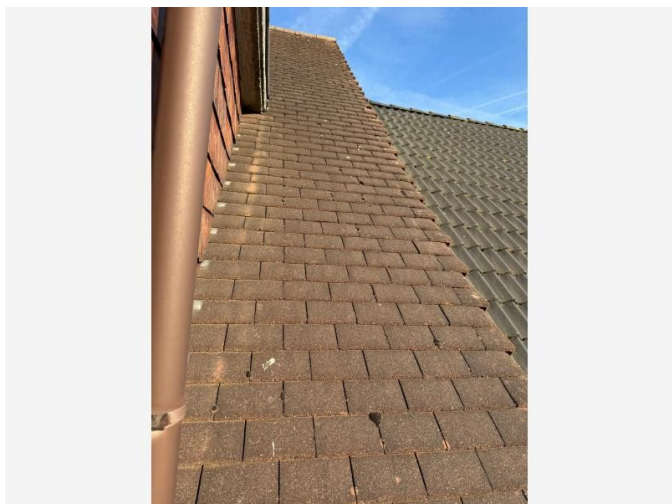
Het dak werd gecontroleerd en als niet-asbestverdacht beschouwd. (dakpannen)

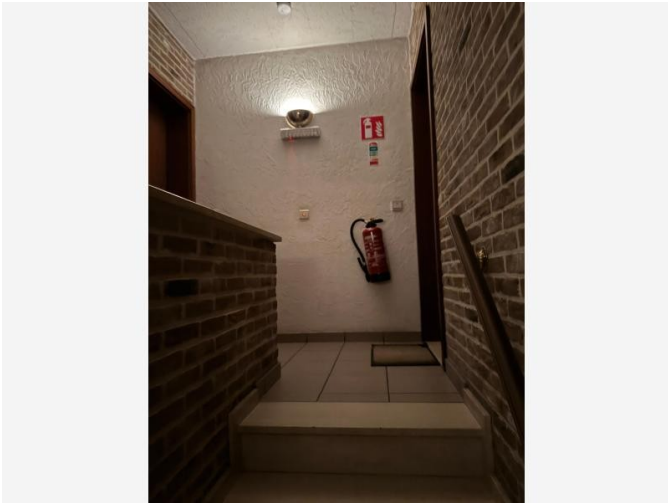
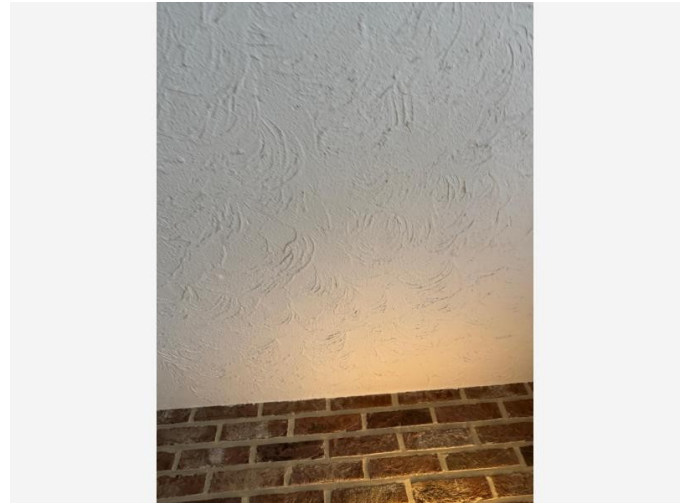
Fiche 8: Crepi gevel (tweede verdiep)

Geen asbest

#	Type	Referentie	Resultaat
8.1	Mengmonster	3	Geen asbest

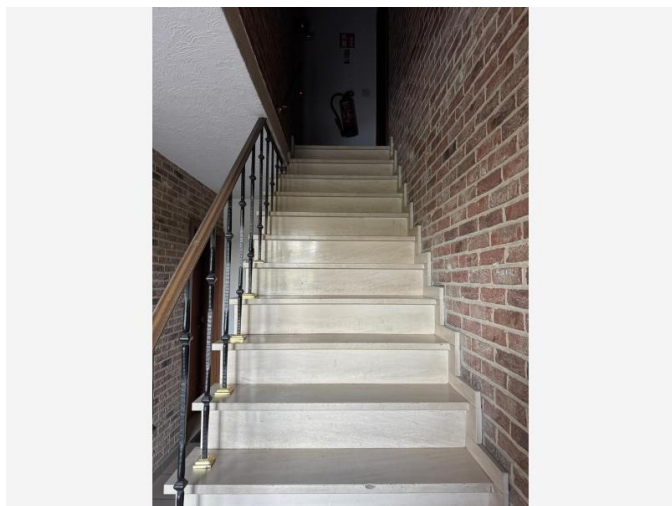
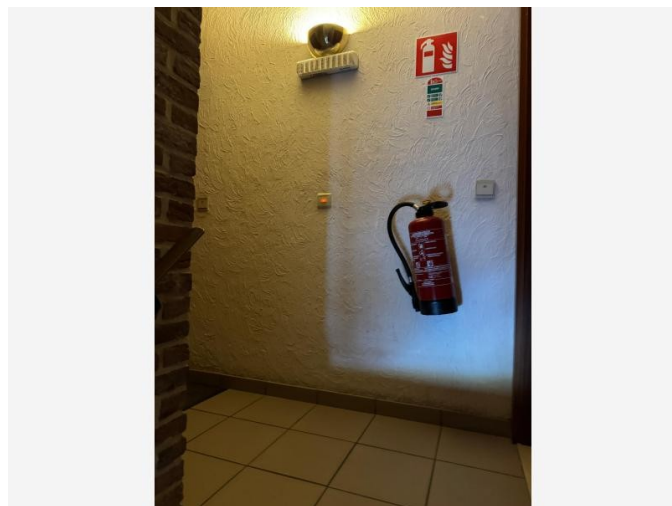
Fiche 9: Crepi gevel (eerste verdiep)

Geen asbest

#	Type	Referentie	Resultaat
9.1	Mengmonster	2	Geen asbest

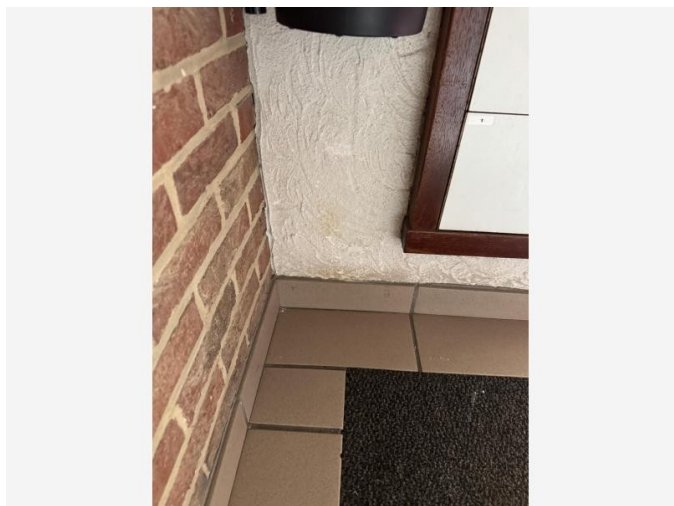
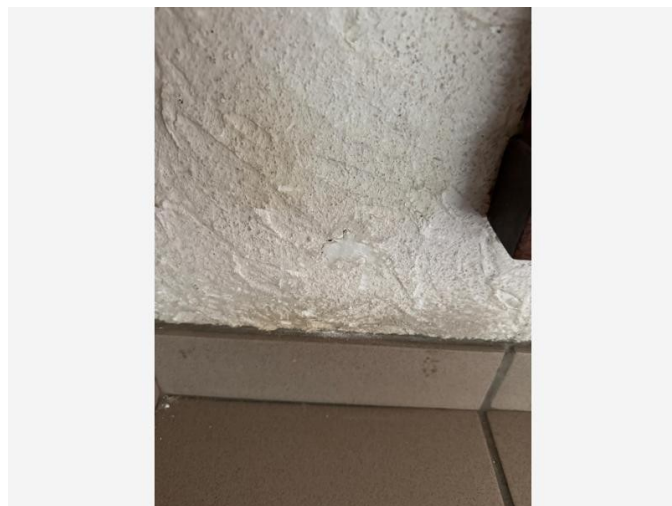
Fiche 10: Crepi gevel (gelijkvloers)

Geen asbest

#	Type	Referentie	Resultaat
10.1	Mengmonster	1	Geen asbest
