Asbestinventarisatetest

Dijkstraat 39, 1820 Steenokkerzeel

Attestnummer : 20260602-000342.000

Niet-asbestveilig

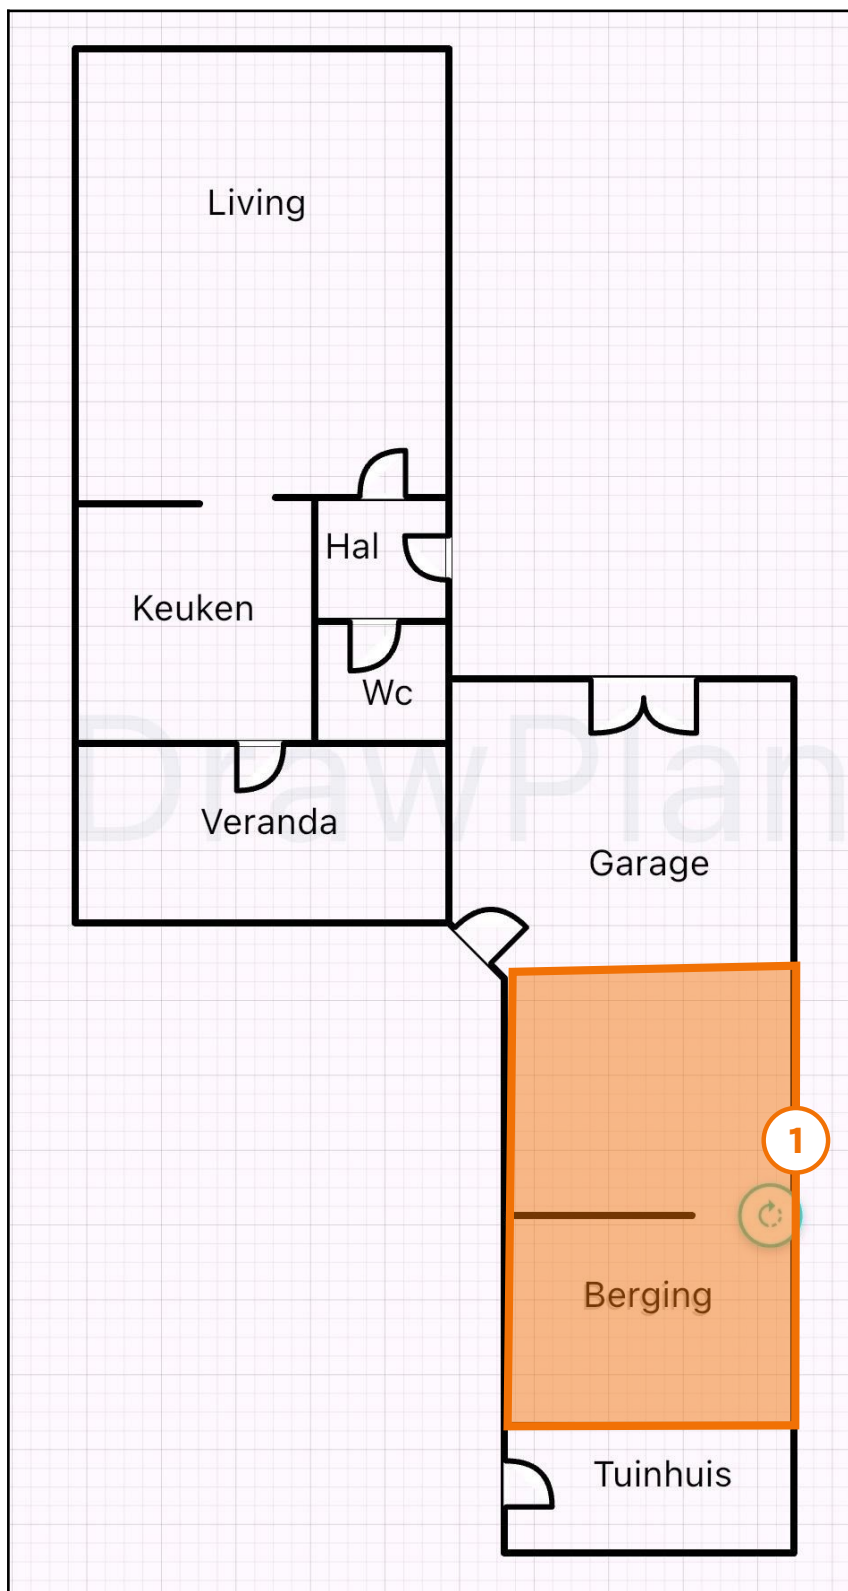
Plan 1.3: Plan gelijkvloers

1. Golfplaten visueel vastgesteld (zonder staal)	Asbestmateriaal	Verwijderen
--	-----------------	-----------------------------

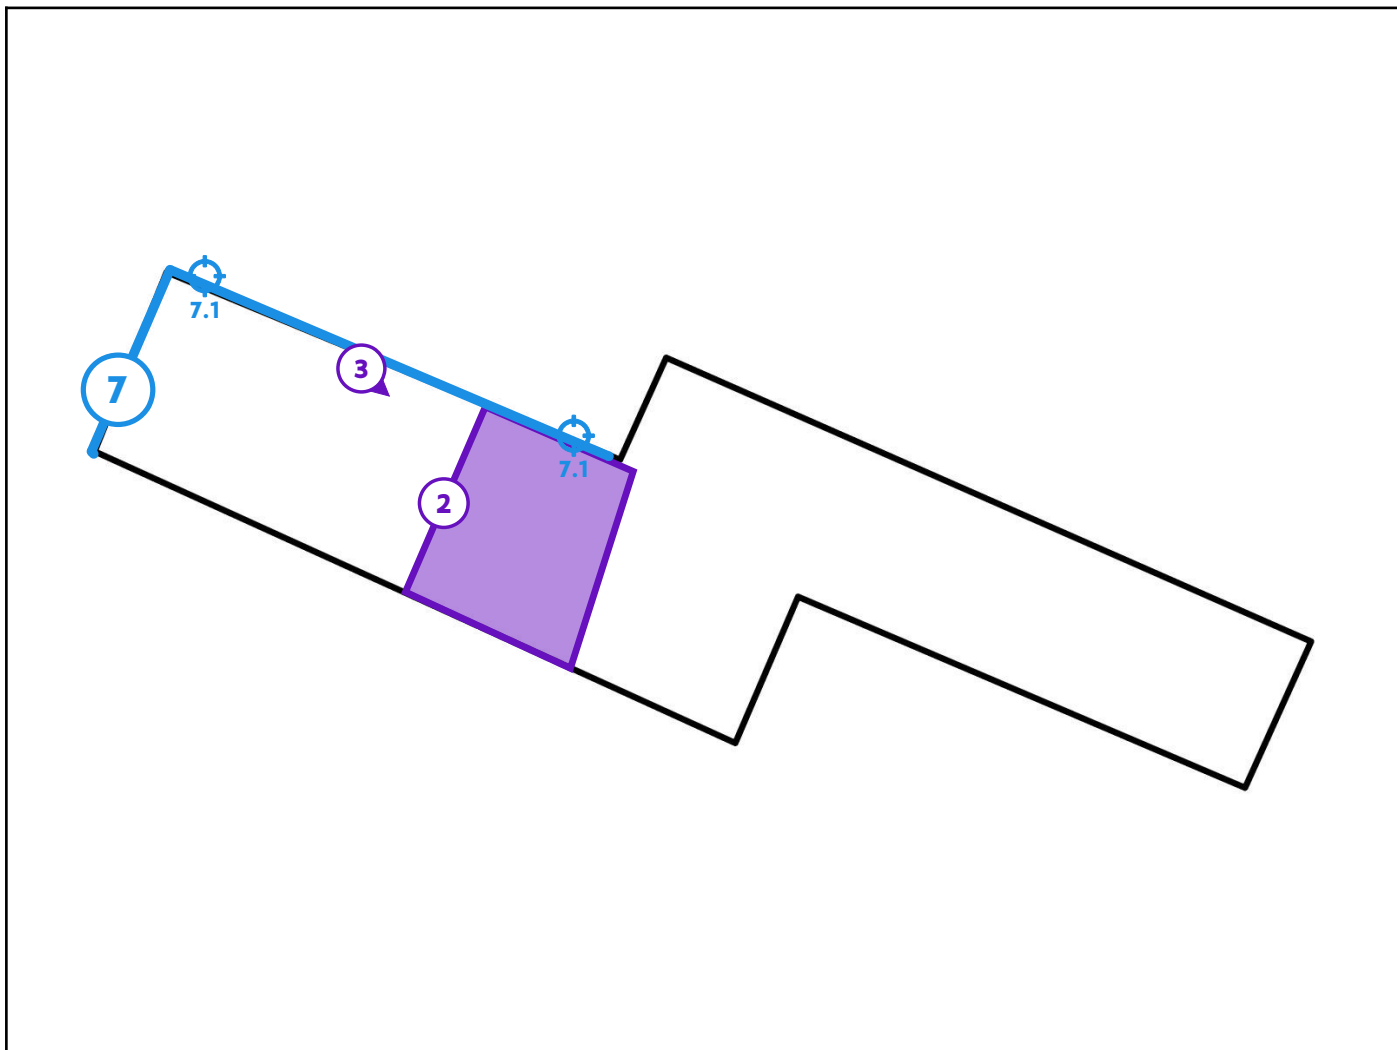
Plan 1.11: Woning plan

Beschrijving	Type	Actie
2. Plat dak niet zichtbaar	Beperking	-
3. Schouw op het dak (beperkingsfiche)	Beperking	-
7. Crepi buitentoepassing (met staalname)	Geen asbest	-
7.1 Code: 2	Mengmonster	-

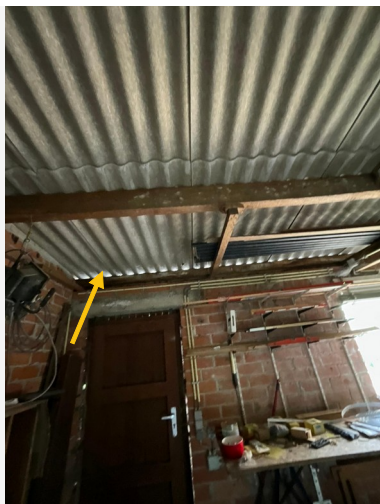
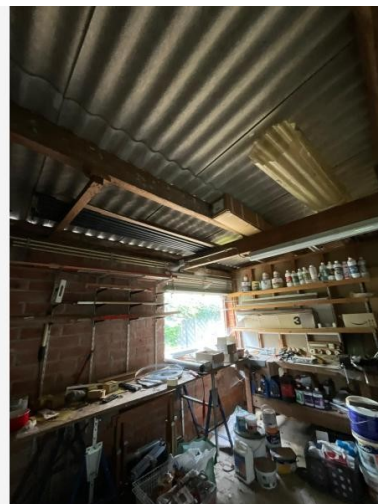
Het asbestmateriaal valt onder de mijlpaal van 2034.

Eindbeoordeling materiaalrisico	Verhoogd materiaalrisico en/of verhoogde kans op vezelvrijgave
Opmerking	mosgroei is matig beschadigd

Gebondenheid	Categorie 1: hechtgebonden in oorsprong
Asbestsoort (vezeltype)	Crocidoliet aanwezig
Asbestconcentratie	Laag (< 50%)
Afschermingsgraad van het gehele materiaal	Geheel of deels vrij aan de binnenlucht, maar geen contact met binnenluchtstromen
Toestand van het materiaal	Licht beschadigd, licht verweerd. Intacte calciumsilicaatplaat of materiaal met categorie 3-gebondenheid

Beschrijving	Golfplaten visueel vastgesteld (zonder staal)
Omgeving	Grenst aan binnen- en buitenlucht
Primaire drager	Schuin dak
Asbestmateriaal	Dak- en gevelbekleding - Golfplaat
Bindmiddel van asbestmateriaal	Cement
Gebondenheid op basis van bindmiddel	Hecht
Hoeveelheid (oppervlakte - aantal)	<ul style="list-style-type: none">• 20,00 m² - 1 stuk
Totale oppervlakte	20,00 m ²
Eenvoudig bereikbaar	Ja
Bevestigingswijze	<ul style="list-style-type: none">• Geschroefd
Identificatiemethode	De asbestdeskundige beoordeelt het materiaal als asbesthoudend, en dit zonder monstername.
Destructieve handeling voor identificatie	Nee
Opmerking	De golfplaten zijn visueel vastgesteld. Het is aangewezen om bijkomend onderzoek uit te voeren bij renovatiewerken. De vermelde oppervlaktes, diktes en volumes betreffen een beredeneerde schatting. Er worden geen rechten verleend aan deze oppervlaktes/diktes/volumes.

- Verwijder dit asbestmateriaal zo snel mogelijk. Volg de toestand goed op.
- Hemelwater dat afspoelt van asbestcement daken of gevels kan asbestdeeltjes bevatten. Gebruik het enkel voor gesloten circuits (bv. spoelen toiletten). Reinig na het vervangen van het dak of de gevel de dakgoten en regenwaterput of -ton om asbesthoudend sediment of slib te verwijderen
- Voer bijkomende staalname(s) uit.

- Eenvoudige handelingen: mag via doe-het-zelf of door werknemer(s) met opleidingsattest eenvoudige handelingen
EH via doe-het zelf Standaard dragen van de nodige wegwerp beschermingsmiddelen FFP 3 masker , handschoenen en tyvec CAT III type 5-6 , afwasbaar schoeisel Indien mogelijk de ondervloer afdekken , golfplaten voorzichtig verwijderen, extra fixeren, niet breken , niet gooien, onmiddellijk dubbel verpakken , luchtdicht afsluiten of voorzichtig in container met asbest bag plaatsen. Voldoende benevelen/bevochtigen tijdens de duur van de werken. Indien golfplaten in slechte staat zijn en kans bestaat op breken : Eenvoudige handeling opgeleid personeel , alle werknemer(s) moeten wel beschikken over een opleidingsattest eenvoudige handelingen 8u Voor hechtgebonden toepassingen: Bij verwijdering door doe-het-zelf moet men

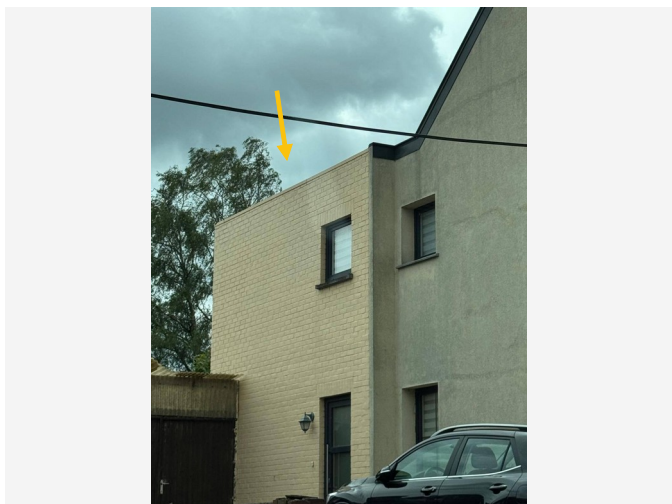
Tijdelijke beperking

Reden: Het te onderzoeken materiaal situeert zich hoger dan 3,50 m te rekenen vanaf een veilige ondergrond

Uitleg van de asbestdeskundige: Het platdak is niet waarneembaar en situeert zich hoger dan 3.50m te rekenen vanaf een veilige ondergrond, bij werken extra controle bv door middel van een stelling, hoogtewerker....

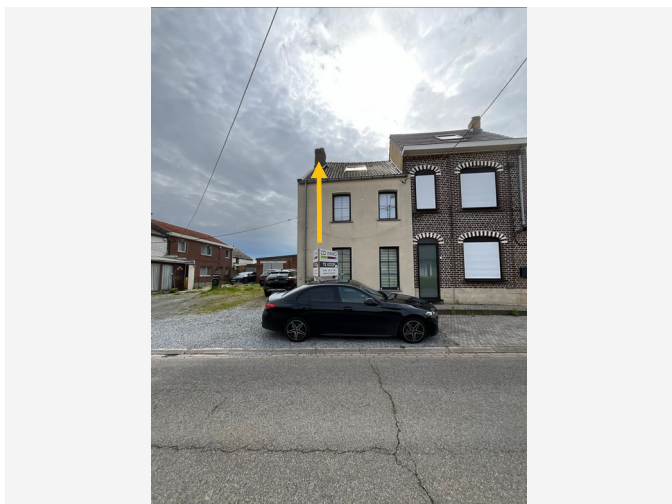
Tijdelijke beperking

Reden: Het te onderzoeken materiaal situeert zich hoger dan 3,50 m te rekenen vanaf een veilige ondergrond

Uitleg van de asbestdeskundige: Bij werken (dak of reiniging schouw) kan een stelling geplaatst worden, het is niet duidelijk of er asbestverdachte materialen aanwezig zijn in/rond de schouw.

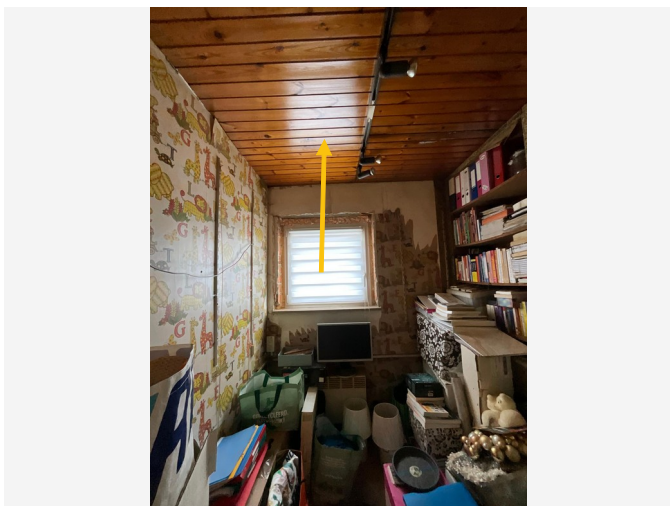
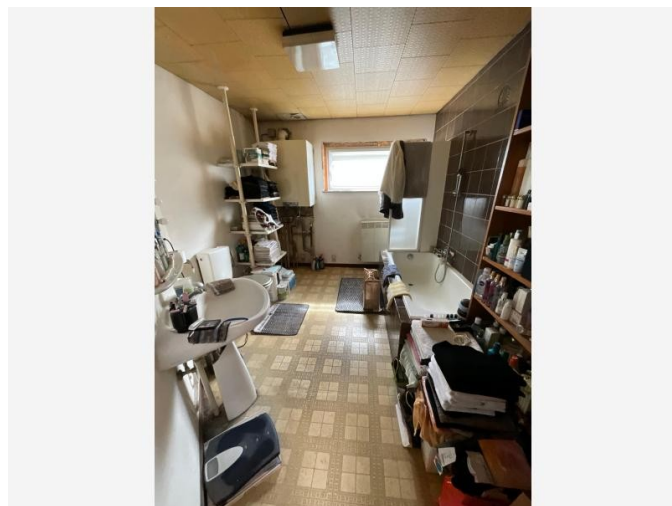
De valse plafonds bestaan uit houtwerk en gyproc. Het is niet duidelijk of er achteraan nog asbesthoudende materialen aanwezig zijn. Extra onderzoek bij werken is aangewezen.

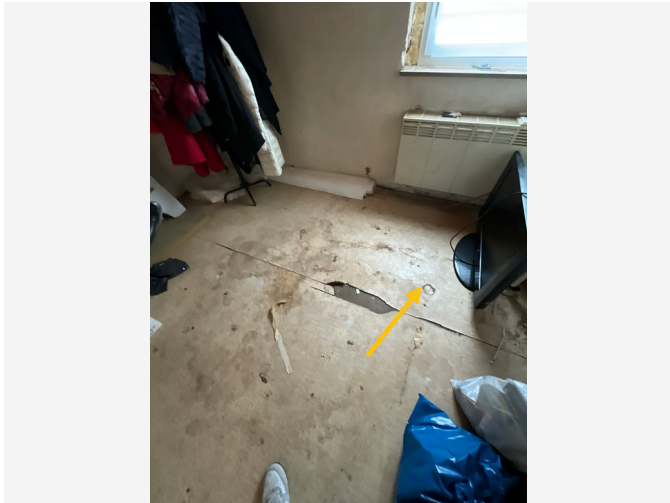
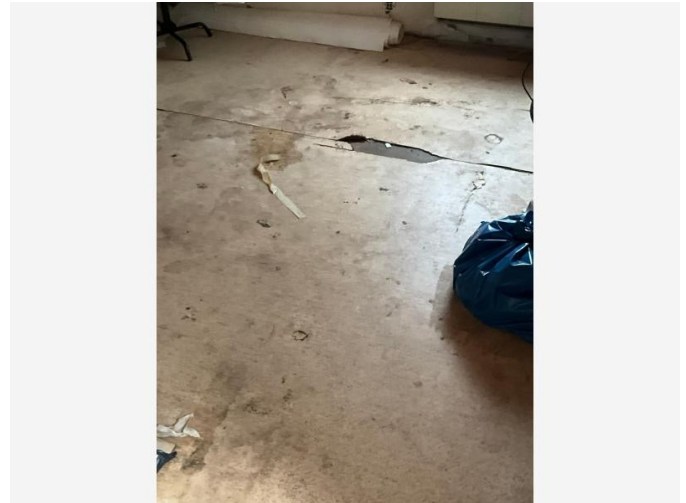
De vinyl is soepel en plooibaar en is bij deze niet asbestverdacht.

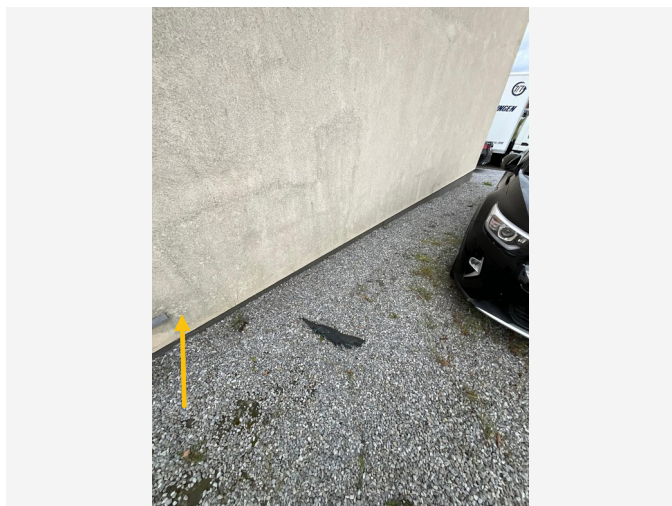
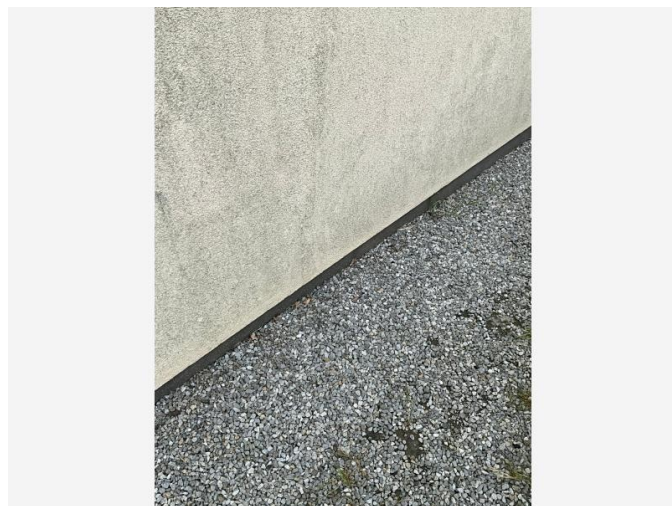
Fiche 7: Crepi buitentoepassing (met staalname)

Geen asbest

#	Type	Referentie	Resultaat
7.1	Mengmonster	2	Geen asbest

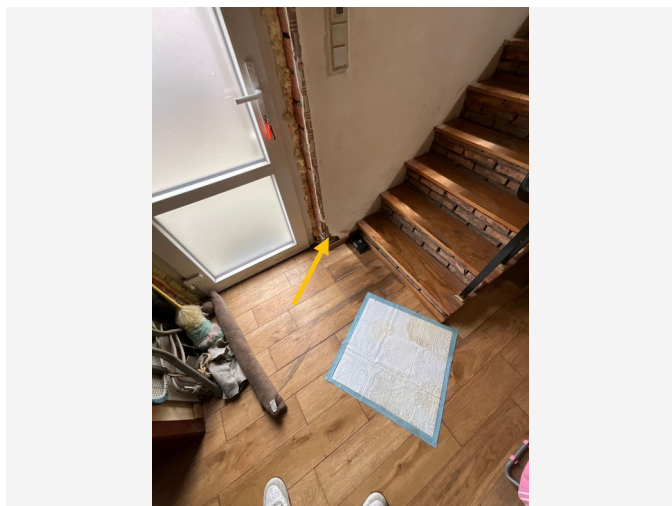
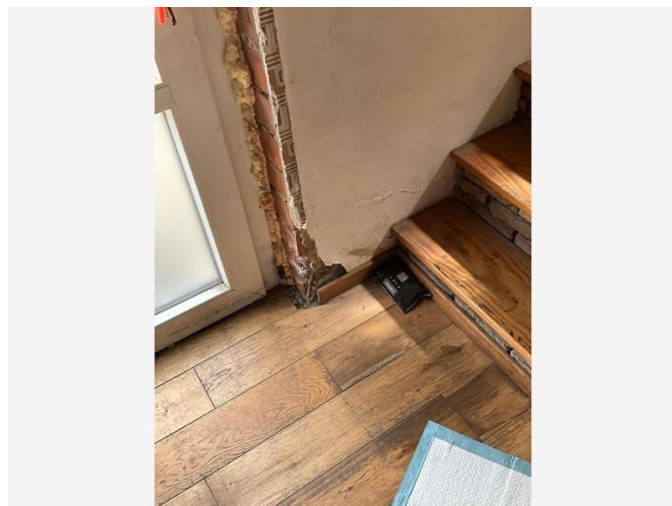
Geen asbest

#	Type	Referentie	Resultaat
8.1	Mengmonster	1	Geen asbest
