Asbestinventarisatetest

Dijkveldweg 44, 1820 Steenokkerzeel

Attestnummer : **20260528-000270.000**

Uitgegeven op : **28.05.2026**

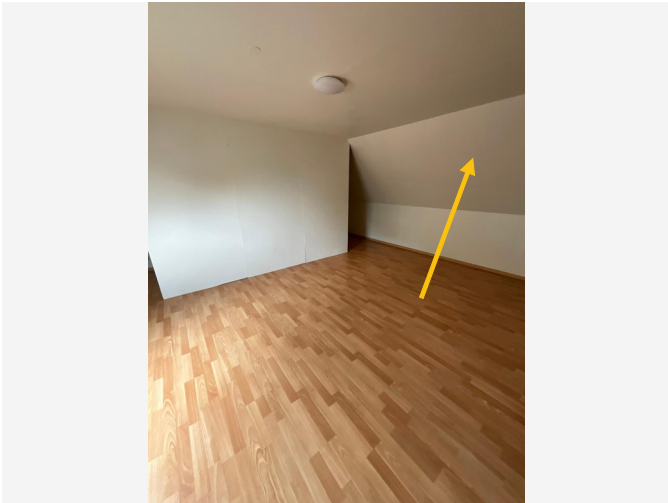
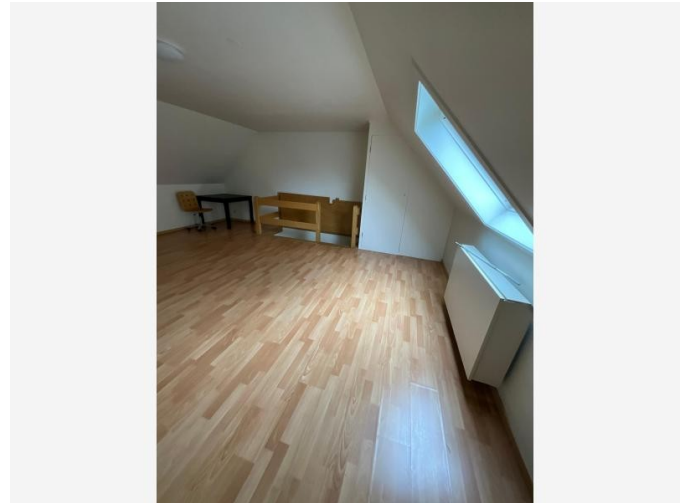
Informatie over een niet-asbestverdacht materiaal

De valse plafonds bestaan uit houtwerk en gyproc. Het is niet duidelijk of er achteraan nog asbesthoudende materialen aanwezig zijn. Extra onderzoek bij werken is aangewezen.

De asbestdeskundige beoordeelt het materiaal als niet-asbestverdacht.

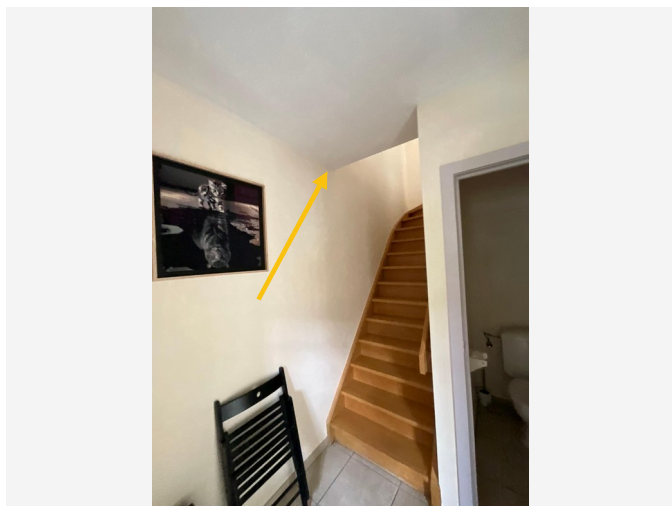
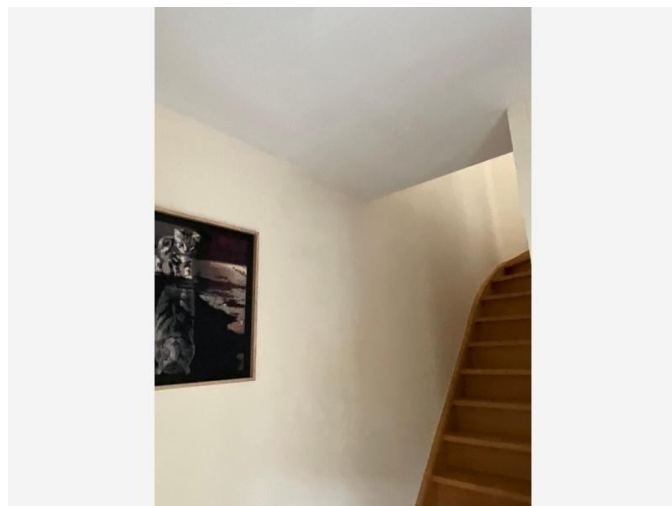
Geen asbest

#	Type	Referentie	Resultaat
2.1	Mengmonster	2	Geen asbest

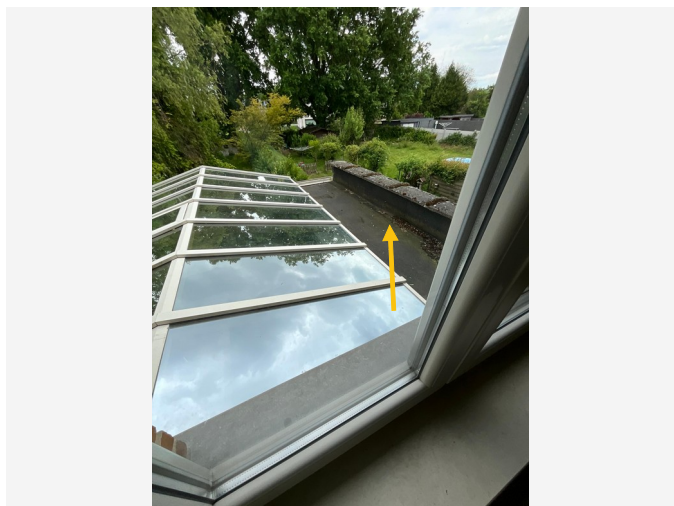
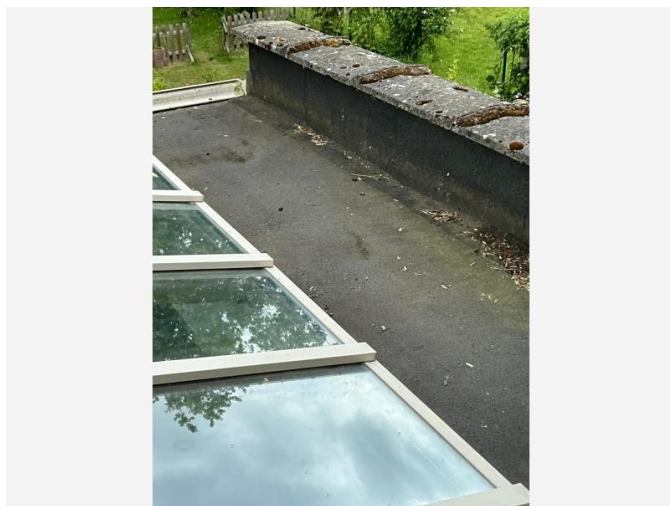
Fiche 3: Roofing (met staalname)

Geen asbest

#	Type	Referentie	Resultaat
3.1	Puntmonster	4	Geen asbest

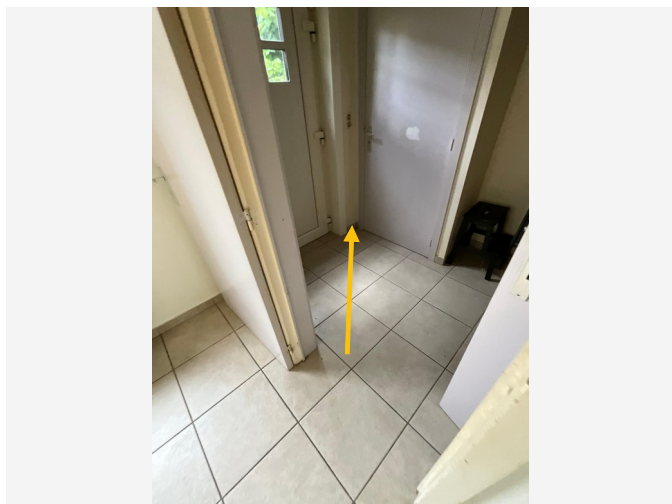
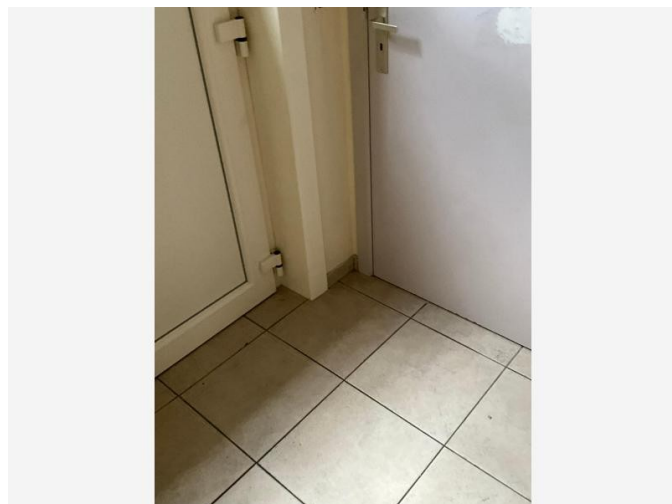
Fiche 4: Muurpleister

Geen asbest

#	Type	Referentie	Resultaat
4.1	Mengmonster	1	Geen asbest

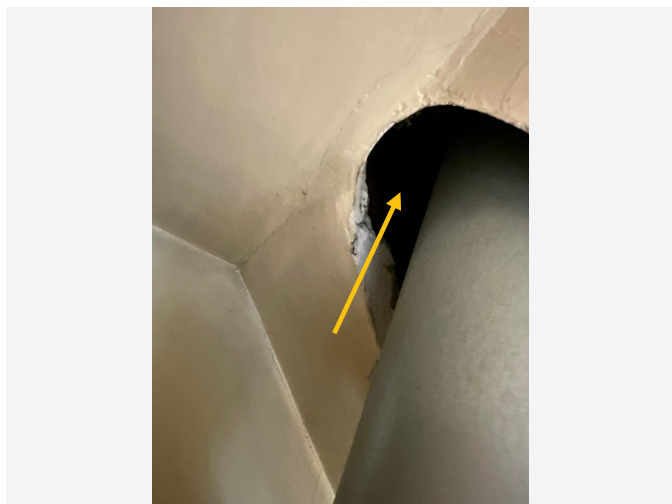
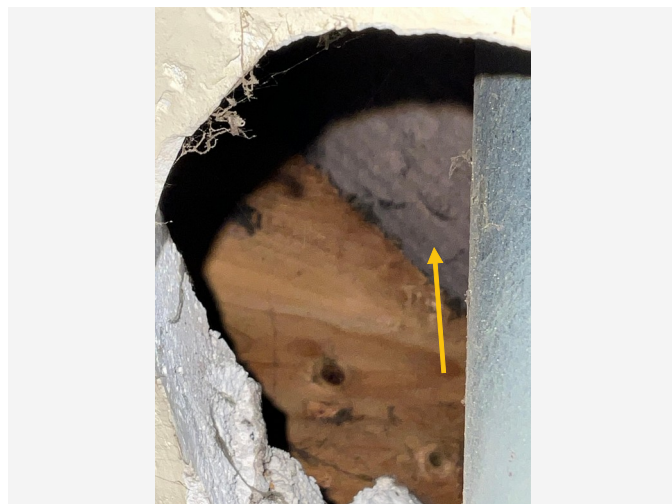
Geen asbest

#	Type	Referentie	Resultaat
5.1	Puntmonster	3	Geen asbest

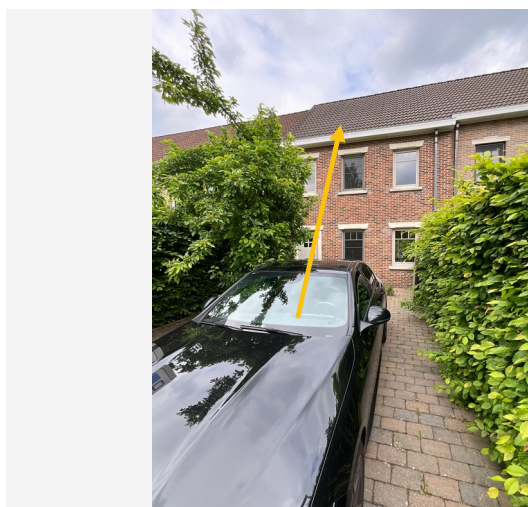
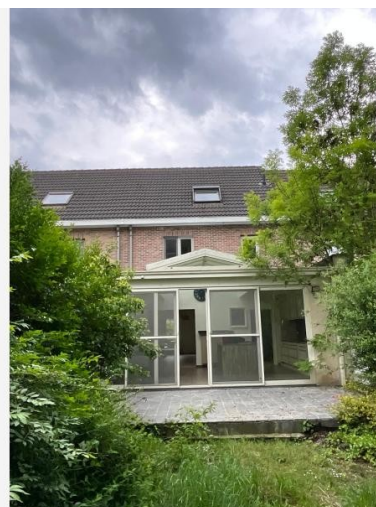
Beschrijving	Notitie	Terug te vinden op plannen
Fiche 6: Dakbedekking niet verdacht.	De dakbedekking wordt gecontroleerd. Deze bestaat uit dakpannen en bevat geen asbest verdachte materialen.	-
