Asbestinventarisatetest

Rijnrode 59, 3460 Bekkevoort

Attestnummer : 20240422-000073.000

Uitgegeven op : 22.04.2024

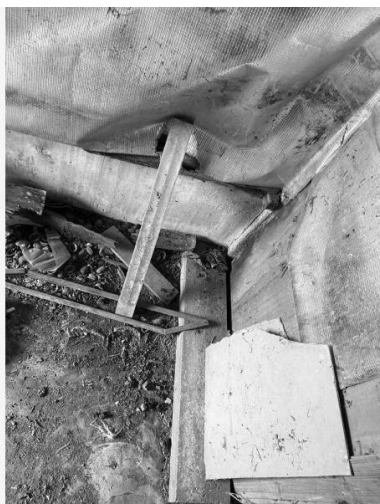
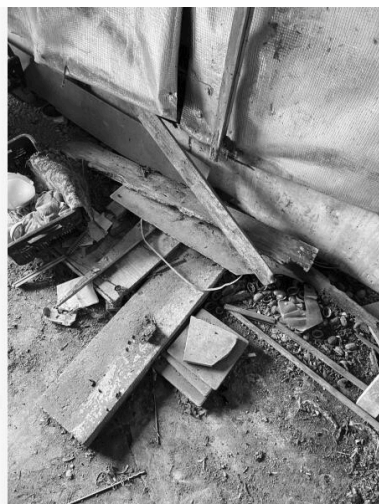
Het asbestmateriaal valt onder de mijlpaal van 2040.

Dringend verwijderen

Beschrijving	Menuiserie afval
Type afvalstof	Betreft stock-voorraad of gedemonteerde asbestmaterialen
Aanwezige resten	stukken menuiserie
Omgeving	Binnen
Primaire drager	Binnenwand
Asbestmaterialen	<ul style="list-style-type: none">• Plaat, paneel, tablet - Type Menuiserie
Bindmiddel van asbestmateriaal	Cement
Gebondenheid op basis van bindmiddel	Hecht
Hoeveelheid (gewicht - aantal)	<ul style="list-style-type: none">• 10,00 kg - 1 stuk
Totaal gewicht	10,00 kg
Eenvoudig bereikbaar	Ja
Identificatiemethode	Vaststelling zonder monsternamen

- Verwijder het asbestafval.

- Eenvoudige handelingen: mag via doe-het-zelf of door werknemer(s) met opleidingsattest eenvoudige handelingen gebonden, dubbelverpakt
zie laatste regelgeving OVAM

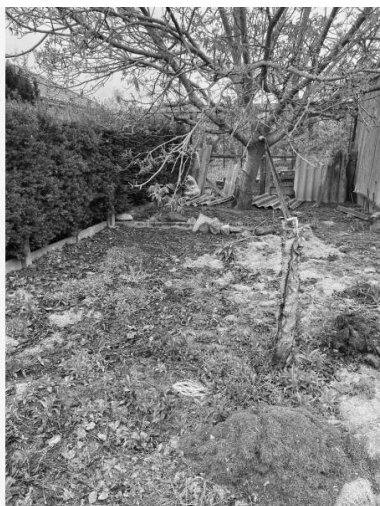
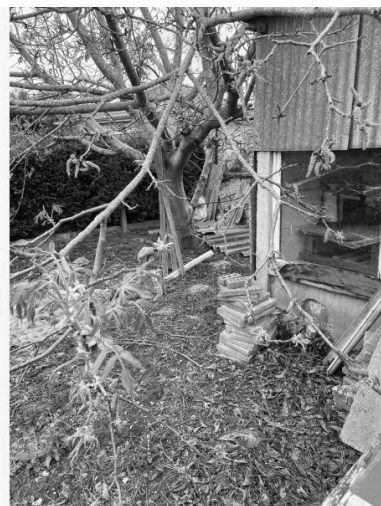
Het asbestmateriaal valt onder de mijlpaal van 2040.

Dringend verwijderen

Beschrijving	Golfplaten afval
Type afvalstof	Betreft stock-voorraad of gedemonteerde asbestmaterialen
Aanwezige resten	golfplaten en stukken
Omgeving	Buiten
Primaire drager	Schuin dak
Asbestmaterialen	<ul style="list-style-type: none">Dak- en gevelbekleding - Golfplaat
Bindmiddel van asbestmateriaal	Cement
Gebondenheid op basis van bindmiddel	Hecht
Hoeveelheid (gewicht - aantal)	<ul style="list-style-type: none">125,00 kg - 1 stuk
Totaal gewicht	125,00 kg
Eenvoudig bereikbaar	Ja
Identificatiemethode	Vaststelling zonder monsternamen

- Verwijder het asbestafval.

- Eenvoudige handelingen: mag via doe-het-zelf of door werknemer(s) met opleidingsattest eenvoudige handelingen gebonden, buiten, dubbelverpakt naar containerpark
zie laatste regelgeving OVAM

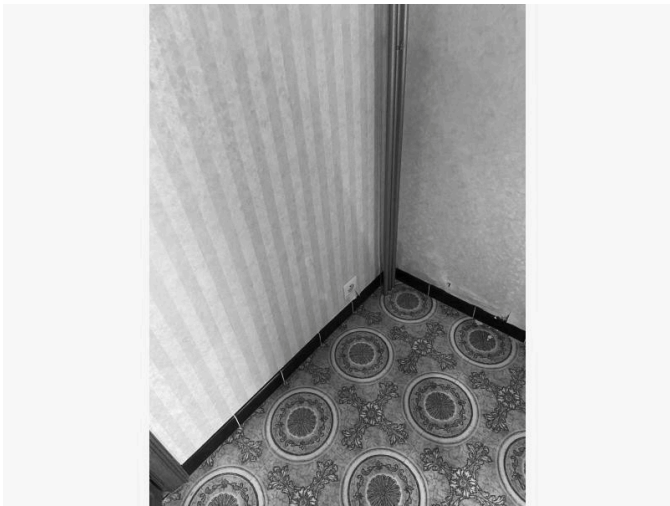
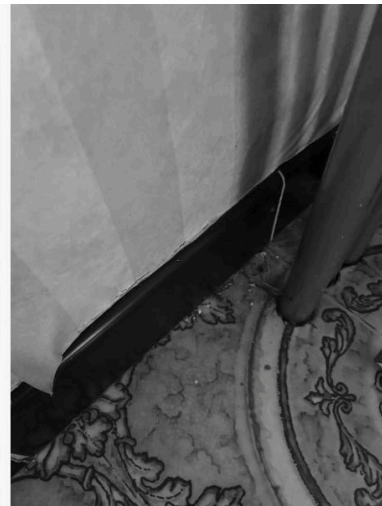
Het asbestmateriaal valt onder de mijlpaal van 2034.

Verwijderen

Eindbeoordeling materiaalrisico	Laag materiaalrisico en/of verlaagde kans op vezelvrijgave
---------------------------------	--

Gebondenheid	Categorie 2: niet-hechtgebonden met matrix
Asbestsoort (vezeltype)	Alleen chrysotiel
Asbestconcentratie	Hoog (>= 50%)
Afschermingsgraad van het gehele materiaal	Enkel randen niet afgeschermd maar geen contact met binnenluchtstromen
Toestand van het materiaal	Licht beschadigd, licht verweerd. Intact materiaal type Pical – asbestboard of categorie III 'gebondenheid'

#	Type	Referentie	Resultaat
3.1	Puntmonster	Vinyl vloer	Chrysotiel

Beschrijving	Vinylvloer
Omgeving	Binnen
Primaire drager	Vloer
Asbestmateriaal	Prefab - afwerking - Vloerzeil
Bindmiddel van asbestmateriaal	Karton - papier - viltachtig
Gebondenheid op basis van bindmiddel	Niet-hechtgebonden
Hoeveelheid (oppervlakte - aantal)	• 40,00 m ² - 1 stuk

- Zorg voor een veilig beheer. Vermijd het beschadigen van het asbestmateriaal. Controleer de toestand jaarlijks op wijzigingen.

- Hermetische zone (erkend asbestverwijderaar)
zie regelgeving OVAM

groot risico op stofvorming

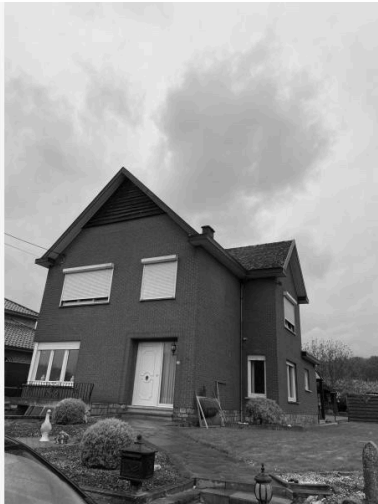
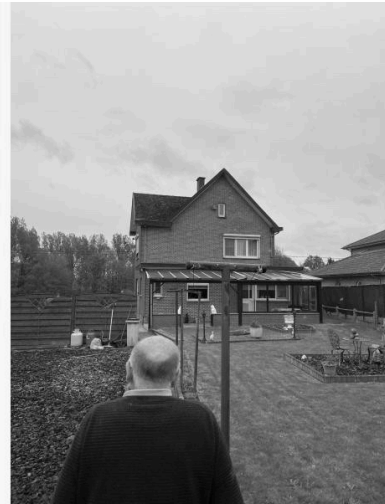
Het asbestmateriaal valt onder de mijlpaal van 2034.

Verwijderen

Eindbeoordeling materiaalrisico	Verhoogd materiaalrisico en/of verhoogde kans op vezelvrijgave
---------------------------------	--

Gebondenheid	Categorie 1: hechtgebonden in oorsprong
Asbestsoort (vezeltype)	Crocidoliet aanwezig
Asbestconcentratie	Laag (< 50%)
Afschermingsgraad van het gehele materiaal	Geheel of deels vrij aan de buitenlucht
Toestand van het materiaal	Matig beschadigd, matig verweerd

Beschrijving	Dak leien
Omgeving	Buiten
Primaire drager	Schuin dak
Asbestmateriaal	Dak- en gevelbekleding - Lei, shingle
Bindmiddel van asbestmateriaal	Cement
Gebondenheid op basis van bindmiddel	Hecht
Hoeveelheid (oppervlakte - aantal)	<ul style="list-style-type: none">• 125,00 m² - 1 stuk
Totale oppervlakte	125,00 m ²
Eenvoudig bereikbaar	Ja
Bevestigingswijze	<ul style="list-style-type: none">• Genageld, geniet
Identificatiemethode	Vaststelling zonder monsternamen

- Zorg voor een veilig beheer. Vermijd het beschadigen van het asbestmateriaal. Controleer de toestand jaarlijks op wijzigingen.

- Eenvoudige handelingen: mag via doe-het-zelf of door werknemer(s) met opleidingsattest eenvoudige handelingen gebonden, buiten, risico werken op hoogte
zie laatste regelgeving OVAM

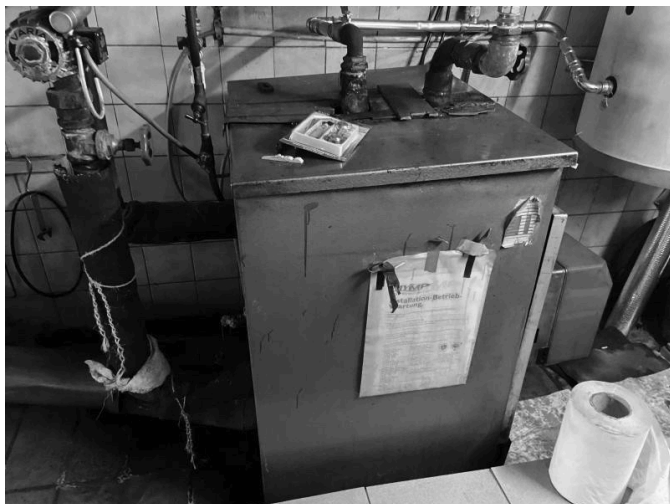
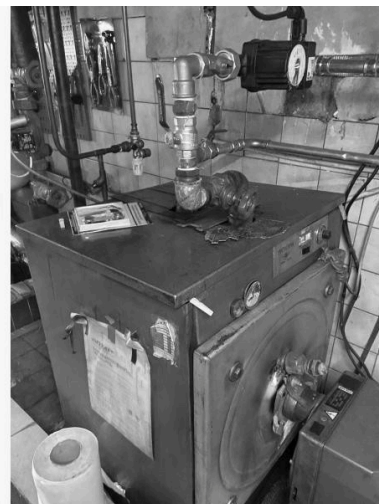
Het asbestmateriaal valt onder de mijlpaal van 2034.

Verwijderen

Eindbeoordeling materiaalrisico	Laag materiaalrisico en/of verlaagde kans op vezelvrijgave
---------------------------------	--

Gebondenheid	Categorie 2: niet-hechtgebonden met matrix
Asbestsoort (vezeltype)	Alleen chrysotiel
Asbestconcentratie	Hoog ($\geq 50\%$)
Afschermingsgraad van het gehele materiaal	Enkel randen niet afgeschermd maar geen contact met binnenluchtstromen
Toestand van het materiaal	Licht beschadigd, licht verweerd. Intact materiaal type Pical – asbestboard of categorie III 'gebondenheid'

Beschrijving	CV ketel pakkingen
Omgeving	Binnen
Primaire drager	Ruimteverwarming
Asbestmateriaal	Pakking, dichting
Bindmiddel van asbestmateriaal	Karton - papier - viltachtig
Gebondenheid op basis van bindmiddel	Niet-hechtgebonden
Hoeveelheid (gewicht - aantal)	<ul style="list-style-type: none">• 0,25 kg - 1 stuk
Totaal gewicht	0,25 kg
Eenvoudig bereikbaar	Ja
Bevestigingswijze	<ul style="list-style-type: none">• Geklemd• Geschroefd

Identificatiemethode	Vaststelling zonder monstername
Destructieve handeling voor identificatie	Nee
Opmerking	mogelijk nog andere aanwezig

- Zorg voor een veilig beheer. Vermijd het beschadigen van het asbestmateriaal. Controleer de toestand jaarlijks op wijzigingen.

- Eenvoudige handelingen: mag via doe-het-zelf of door werknemer(s) met opleidingsattest eenvoudige handelingen
ketel volledig te vervangen energetisch , niet zelf ontmantelen

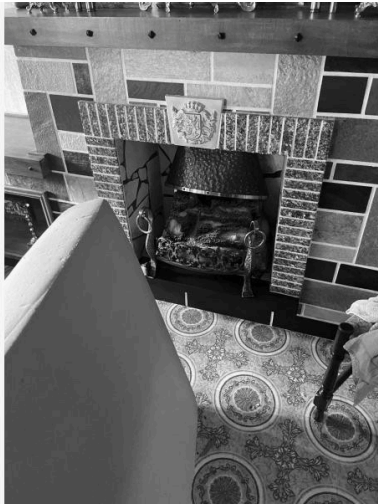
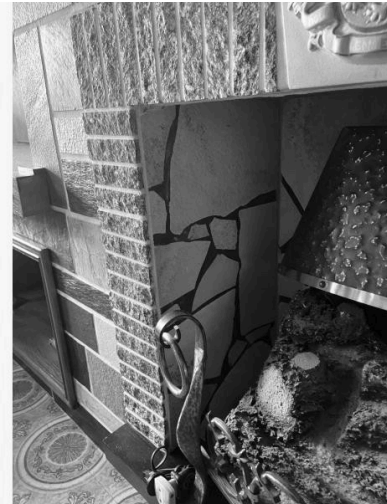
Het asbestmateriaal valt onder de mijlpaal van 2040.

Zorgvuldig beheren

Eindbeoordeling materiaalrisico	Zeer laag materiaalrisico en/of zeer lage kans op vezelvrijgave
---------------------------------	---

Gebondenheid	Categorie 1: hechtgebonden in oorsprong
Asbestsoort (vezeltype)	Alleen chrysotiel
Asbestconcentratie	Laag (< 50%)
Afschermingsgraad van het gehele materiaal	Geheel of deels (ook) vrij aan de binnenlucht
Toestand van het materiaal	Onbeschadigd, niet verweerd

Beschrijving	Massal tabletten
Omgeving	Binnen
Primaire drager	Ruimteverwarming
Asbestmateriaal	Plaat, paneel, tablet - Type Massal
Bindmiddel van asbestmateriaal	Cement
Gebondenheid op basis van bindmiddel	Hecht
Hoeveelheid (oppervlakte - dikte - aantal)	• 2,00 m ² - 4,00 cm - 1 stuk
Totaal volume	0,08 m ³
Eenvoudig bereikbaar	Ja
Bevestigingswijze	• Geklemd • Verlijmd, ingegoten, versmeerd

Identificatiemethode	Vaststelling zonder monstername
Destructieve handeling voor identificatie	Nee
Opmerking	onder houtkachel en sierkachel

- Zorg voor een veilig beheer. Vermijd het beschadigen van het asbestmateriaal. Controleer de toestand jaarlijks op wijzigingen.

- Eenvoudige handelingen: mag via doe-het-zelf of door werknemer(s) met opleidingsattest eenvoudige handelingen gebonden
zie laatste regelgeving OVAM

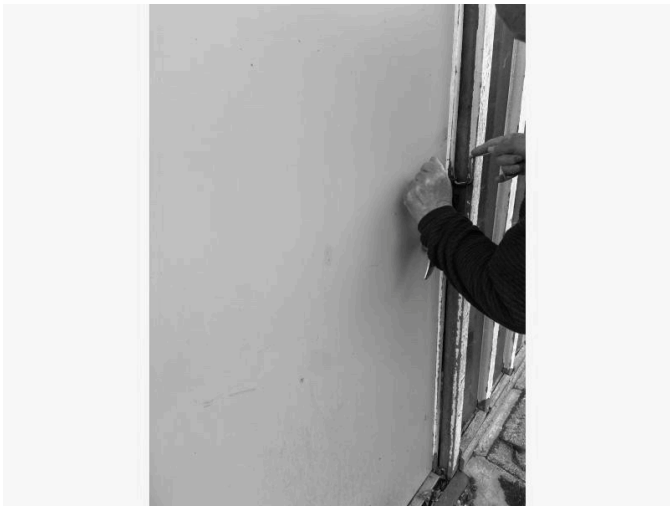
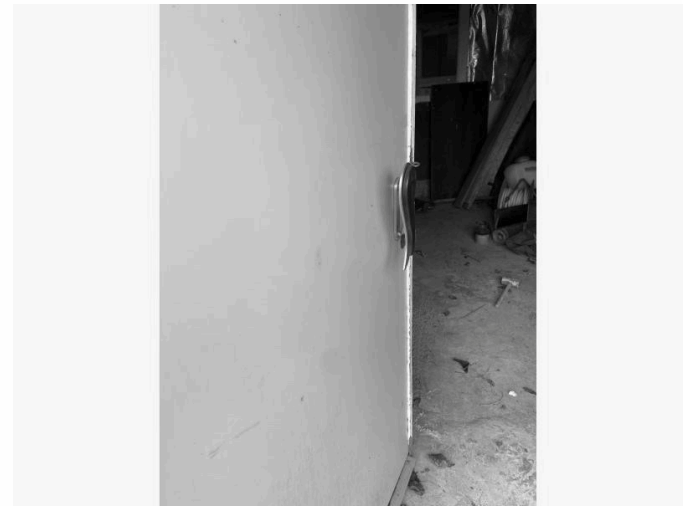
Het asbestmateriaal valt onder de mijlpaal van 2040.

Zorgvuldig beheren

Eindbeoordeling materiaalrisico	Laag materiaalrisico en/of verlaagde kans op vezelvrijgave
---------------------------------	--

Gebondenheid	Categorie 1: hechtgebonden in oorsprong
Asbestsoort (vezeltype)	Amfibool aanwezig, uitgezonderd crocidoliet
Asbestconcentratie	Laag (< 50%)
Afschermingsgraad van het gehele materiaal	Geheel of deels (ook) vrij aan de binnenlucht
Toestand van het materiaal	Licht beschadigd, licht verweerd. Intact materiaal type Pical – asbestboard of categorie III 'gebondenheid'

Beschrijving	Mastiek
Omgeving	Grenst aan binnen- en buitenlucht
Primaire drager	Wandopening verticaal (raam, deur, ...)
Asbestmateriaal	In-situ afwerkingslagen - Pasta, stopverf, voegsel, stopsel, vulsel, mastiek, kitten, ...
Bindmiddel van asbestmateriaal	Kitten, mastiek, pasta
Gebondenheid op basis van bindmiddel	Hecht
Hoeveelheid (gewicht - aantal)	<ul style="list-style-type: none">• 1,00 kg - 1 stuk
Totaal gewicht	1,00 kg
Eenvoudig bereikbaar	Ja
Bevestigingswijze	<ul style="list-style-type: none">• Verlijmd, ingegoten, versmeerd

- Zorg voor een veilig beheer. Vermijd het beschadigen van het asbestmateriaal. Controleer de toestand jaarlijks op wijzigingen.

- Eenvoudige handelingen: mag via doe-het-zelf of door werknemer(s) met opleidingsattest eenvoudige handelingen gebonden, volledig schrijnwerk verwijderen
zie laatste regelgeving OVAM

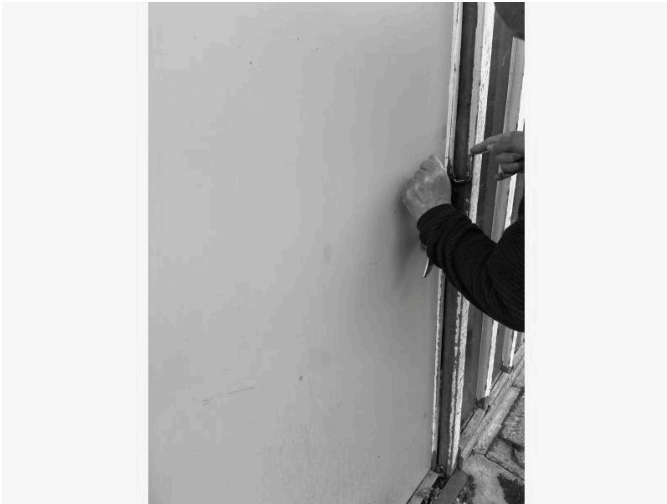
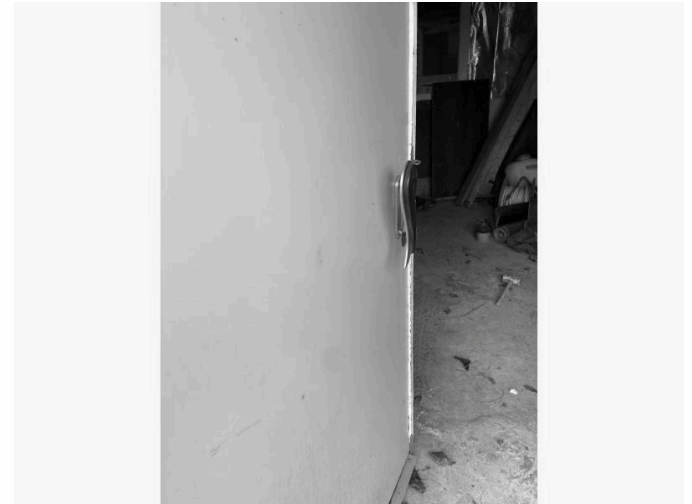
Het asbestmateriaal valt onder de mijlpaal van 2040.

Zorgvuldig beheren

Eindbeoordeling materiaalrisico	Zeer laag materiaalrisico en/of zeer lage kans op vezelvrijgave
---------------------------------	---

Gebondenheid	Categorie 1: hechtgebonden in oorsprong
Asbestsoort (vezeltype)	Crocidoliet aanwezig
Asbestconcentratie	Laag (< 50%)
Afschermingsgraad van het gehele materiaal	Niet stootvaste afscherming
Toestand van het materiaal	Onbeschadigd, niet verweerd

Beschrijving	Glasal
Omgeving	Grenst aan binnen- en buitenlucht
Primaire drager	Wandopening verticaal (raam, deur, ...)
Asbestmateriaal	Plaat, paneel, tablet - Geëmailleerd, type Glasal
Bindmiddel van asbestmateriaal	Cement
Gebondenheid op basis van bindmiddel	Hecht
Hoeveelheid (oppervlakte - dikte - aantal)	• 2,20 m ² - 1,00 cm - 1 stuk
Totaal volume	0,022 m ³
Eenvoudig bereikbaar	Ja
Bevestigingswijze	<ul style="list-style-type: none">• Geklemd• Verlijmd, ingegoten, versmeerd

- Zorg voor een veilig beheer. Vermijd het beschadigen van het asbestmateriaal. Controleer de toestand jaarlijks op wijzigingen.

- Eenvoudige handelingen: mag via doe-het-zelf of door werknemer(s) met opleidingsattest eenvoudige handelingen gebonden, volledige deur verwijderen
zie laatste regelgeving OVAM

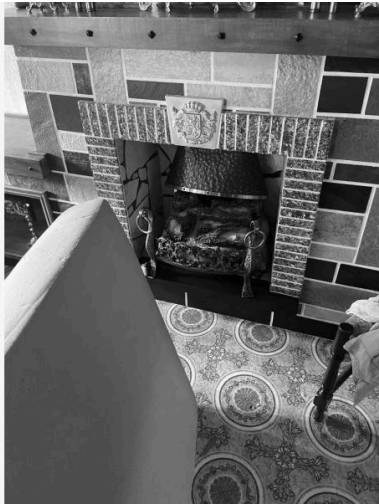
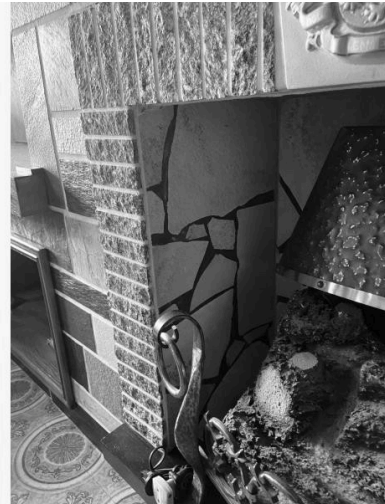
Het asbestmateriaal valt onder de mijlpaal van 2040.

Zorgvuldig beheren

Eindbeoordeling materiaalrisico	Laag materiaalrisico en/of verlaagde kans op vezelvrijgave
---------------------------------	--

Gebondenheid	Categorie 1: hechtgebonden in oorsprong
Asbestsoort (vezeltype)	Crocidoliet aanwezig
Asbestconcentratie	Laag (< 50%)
Afschermingsgraad van het gehele materiaal	Geheel of deels (ook) vrij aan de binnenlucht
Toestand van het materiaal	Onbeschadigd, niet verweerd

Beschrijving	Plaat schouw imitatietegel
Omgeving	Binnen
Primaire drager	Binnenwand
Asbestmateriaal	Plaat, paneel, tablet - Generiek
Bindmiddel van asbestmateriaal	Cement
Gebondenheid op basis van bindmiddel	Hecht
Hoeveelheid (oppervlakte - dikte - aantal)	• 2,00 m ² - 0,50 cm - 1 stuk
Totaal volume	0,01 m ³
Eenvoudig bereikbaar	Ja
Bevestigingswijze	• Geklemd • Verlijmd, ingegoten, versmeerd

Identificatiemethode	Vaststelling zonder monstername
Destructieve handeling voor identificatie	Nee
Opmerking	achter imitatiehaard

- Zorg voor een veilig beheer. Vermijd het beschadigen van het asbestmateriaal. Controleer de toestand jaarlijks op wijzigingen.

- Eenvoudige handelingen: enkel door erkend asbestverwijderaar gebonden, maar risico op breken
zie laatste regelgeving OVAM

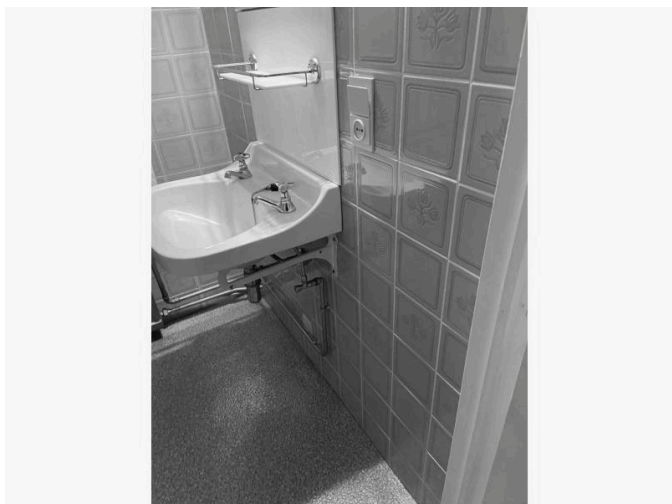
tegels bij verschillende verbouwingen geplaatst

Identificatiemethode	Redelijk vermoeden
Primaire drager	Binnenwand
(Asbest)materiaal	In-situ afwerkingslagen - Smeerlaag
Bindmiddel	Cement
Gebondenheid bindmiddel	Hecht

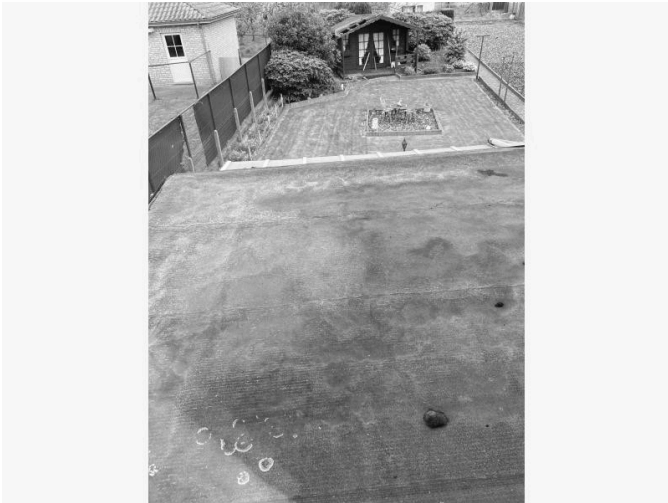
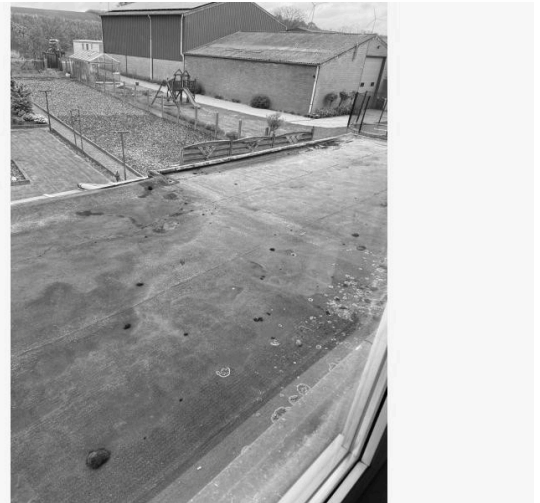
Geen asbest

Beschrijving	Roofing
Omgeving	Buiten
Primaire drager	Plat dak
Bindmiddel van materiaal	Bitumen (roofing, teer, asfalt)
Gebondenheid op basis van bindmiddel	Hecht
Hoeveelheid (oppervlakte - aantal)	• 29,99 m ² - 1 stuk
Totale oppervlakte	29,99 m ²

Identificatiemethode	Vaststelling zonder monstername
Destructieve handeling voor identificatie	Nee
Opmerking	duidelijk glasweefselroofing niet asbesthoudend , geplaatst na 2001 geen zicht op onderliggende mogelijk asbesthoudende lagen

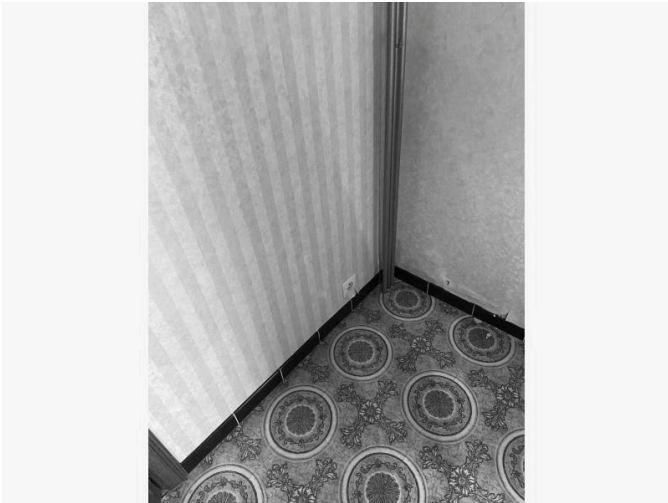
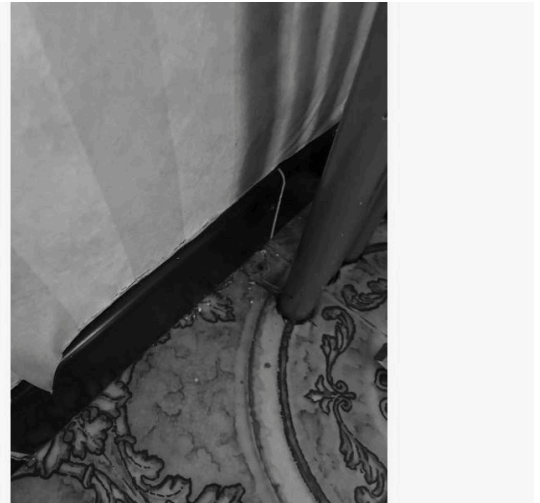
Geen asbest

#	Type	Referentie	Resultaat
13.1	Mengmonster	Pleister muur	Geen asbest

Beschrijving	Pleister muur
Omgeving	Binnen
Primaire drager	Binnenwand

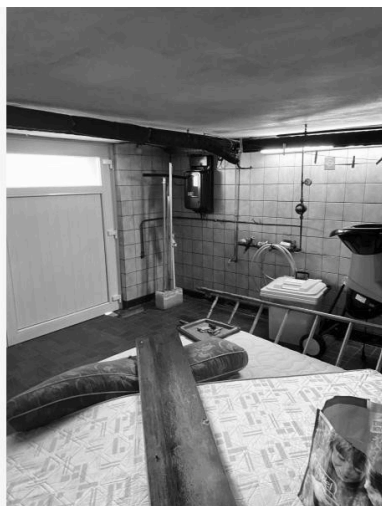
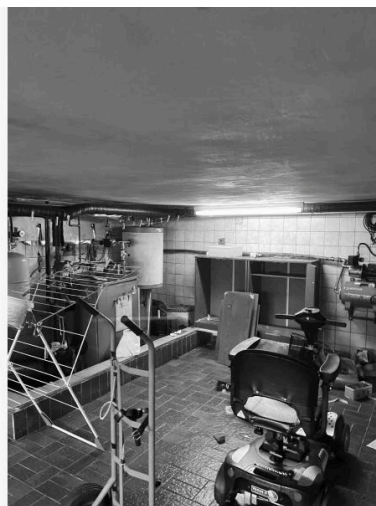
Geen asbest

#	Type	Referentie	Resultaat
14.1	Mengmonster	Pleister plafond	Geen asbest

Beschrijving	Pleister plafond
Omgeving	Binnen
Primaire drager	Plafond
