Asbestinventarisatetest

Attenrodestraat 39, 3391 Tielt-Winge

Niet-asbestveilig

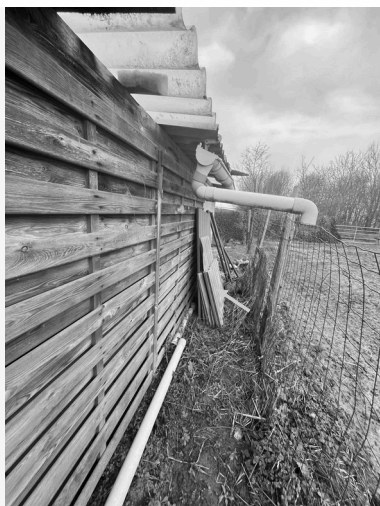
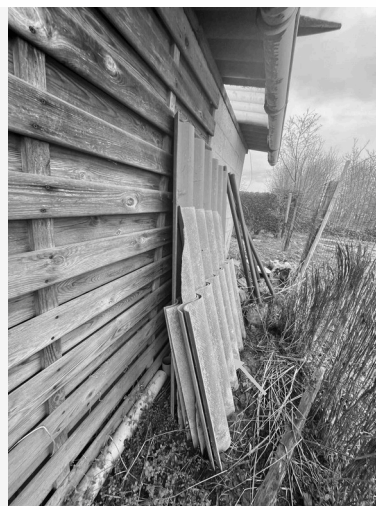
Het asbestmateriaal valt onder de mijlpaal van 2040.

Dringend verwijderen

Beschrijving	Golfplaten achter tuinhuis
Type afvalstof	Betreft stock-voorraad of gedemonteerde asbestmaterialen
Aanwezige resten	Geen resten aanwezig
Omgeving	Buiten
Primaire drager	Bodem
Asbestmaterialen	<ul style="list-style-type: none">Dak- en gevelbekleding - Golfplaat
Bindmiddel van asbestmateriaal	Cement
Gebondenheid op basis van bindmiddel	Hecht
Hoeveelheid (gewicht - aantal)	<ul style="list-style-type: none">30,00 kg - 1 stuk
Totaal gewicht	30,00 kg
Eenvoudig bereikbaar	Ja
Identificatiemethode	De asbestdeskundige gebruikt een bestaande laboanalyse als bewijsdocument met bevestiging door vaststelling en expertise.
Opmerking	De golfplaten staan achter het tuinhuis

- Verwijder het asbestafval.
- Voer bijkomende staalname(s) uit.

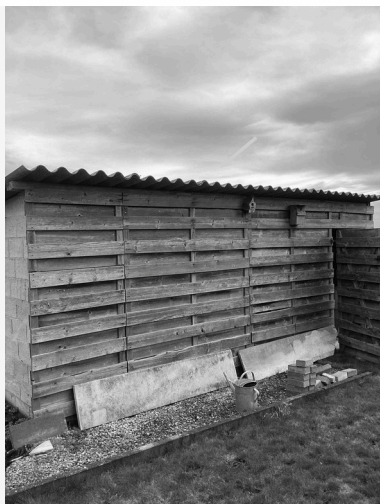
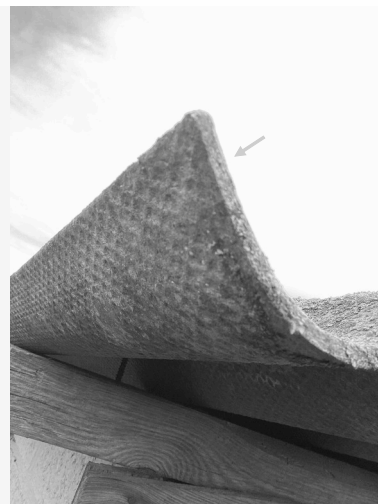
Het asbestmateriaal valt onder de mijlpaal van 2034.

Verwijderen

Eindbeoordeling materiaalrisico	Verhoogd materiaalrisico en/of verhoogde kans op vezelvrijgave
---------------------------------	--

Gebondenheid	Categorie 1: hechtgebonden in oorsprong
Asbestsoort (vezeltype)	Alleen chrysotiel
Asbestconcentratie	Laag (< 50%)
Afschermingsgraad van het gehele materiaal	Geheel of deels (ook) vrij aan de binnenlucht
Toestand van het materiaal	Matig beschadigd, matig verweerd

#	Type	Referentie	Resultaat
2.1	Puntmonster	M05	Chrysotiel

Beschrijving	dakbedekking - golfplaten (Tuinhuis)
Omgeving	Grenst aan binnen- en buitenlucht
Primaire drager	Schuin dak
Asbestmateriaal	Dak- en gevelbekleding - Golfplaat
Bindmiddel van asbestmateriaal	Cement
Gebondenheid op basis van bindmiddel	Hecht
Hoeveelheid (oppervlakte - aantal)	<ul style="list-style-type: none">• 14,00 m² - 1 stuk
Totale oppervlakte	14,00 m ²
Eenvoudig bereikbaar	Ja
Bevestigingswijze	<ul style="list-style-type: none">• Geschroefd
Identificatiemethode	Een monstername door de asbestdeskundige met laboanalyse door een asbestlabo.
Destructieve handeling voor identificatie	Nee
Opmerking	De hoeveelheid betreft een schatting.

- Hemelwater dat afspoelt van asbestcement daken of gevels kan asbestdeeltjes bevatten. Gebruik het enkel voor gesloten circuits (bv. spoelen toiletten). Reinig na het vervangen van het dak of de gevel de dakgoten en regenwaterput of -ton om asbesthoudend sediment of slib te verwijderen

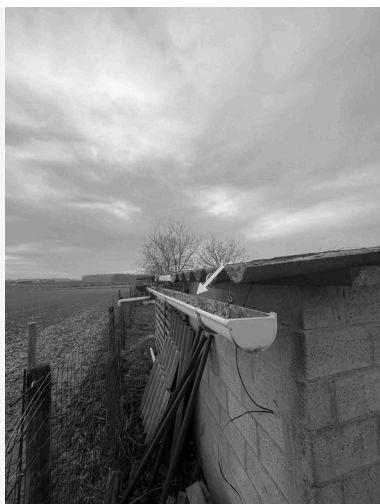
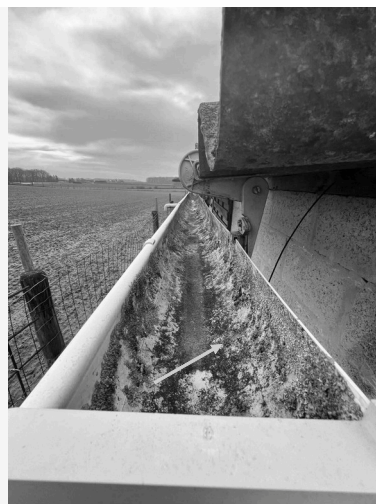
Het asbestmateriaal valt onder de mijlpaal van 2040.

Zorgvuldig beheren

De aanwezigheid van de asbesthoudende afvalstof vormt weinig gevaar of risico voor mens en milieu omdat er geen gevaarlijke hoeveelheden asbestvezels kunnen vrijkomen uit de afvalstof of omdat hiervoor alle maatregelen werden genomen die redelijkerwijs (best beschikbare methode zonder onredelijk hoge kost of technische complexiteit) mogelijk zijn.

Beschrijving	Dakgoot afdak - Contaminatie
Type afvalstof	Betreft resten (contaminatie) van verwerking of beschadiging
Type resten (contaminatie)	<ul style="list-style-type: none">• Stof, deeltjes < 4 mm, flinters, gruis (vermengd in materiaal)
Besmette materialen	<ul style="list-style-type: none">• Organisch materiaal (mos, mest, vegetatie, ...)
Bron van de resten	Golfplaten dak
Omgeving	Buiten
Primaire drager	Infrastructuur hemelwater (opvang en afvoer)
Gebondenheid resten	Niet hecht
Hoeveelheid (gewicht - aantal)	<ul style="list-style-type: none">• 2,00 kg - 1 stuk
Totaal gewicht	2,00 kg
Eenvoudig bereikbaar	<p>Nee</p> <ul style="list-style-type: none">• Het asbestmateriaal is bedekt (uitgezonderd laag verf, coating, behang, kunststof, textiel) en het wegnemen van het bedekkende materiaal kan niet zonder het bedekkende materiaal te beschadigen.• Verwijdering tast de bouwkundige integriteit aan.• De verwijdering is niet mogelijk binnen normale beheers-, onderhoudscycli of binnen vergelijkbare stilstand.

Identificatiemethode	De asbestdeskundige beoordeelt het materiaal als asbestverdacht en dus asbesthoudend, en dit zonder monsternamen.

- Scherm in afwachting van verwijdering het asbestafval af van luchtstromingen en verstoring: bijvoorbeeld door het te verpakken, te fixeren, af te dekken, signalisatie - afbakening aan te brengen,
- Sluit de ruimte luchtdicht af en vermijd het betreden van de ruimte in afwachting van verwijdering.
- Baken de gecontamineerde zone verder af met kleefmonsters.
- Voer buitenluchtmetingen uit om actuele blootstellingsrisico's in de buitenlucht te monitoren.

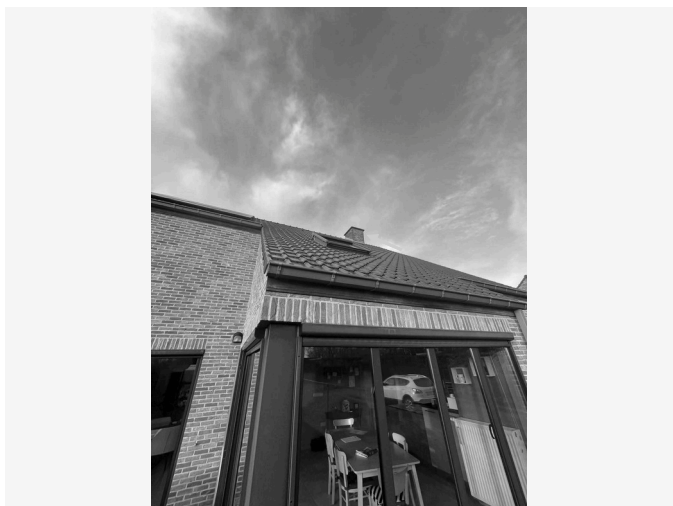
Situeringsfoto

Tijdelijke beperking

Reden: Het te onderzoeken materiaal situeert zich hoger dan 3,50 m te rekenen vanaf een veilige ondergrond

Uitleg van de asbestdeskundige: De binnenzijde van de schouw kon niet geïnspecteerd worden. Ook van buitenaf was inspectie onmogelijk omwille van de hoogte (hoger dan 3.5m). Asbestverdachte toepassingen kunnen aanwezig zijn. Dit betreft een beperking op middellange termijn.

(Asbest)materiaal	Rookgaskanaal
Karakterisatie	Asbest (verdacht)
Primaire drager	HVAC infrastructuur en uitrusting

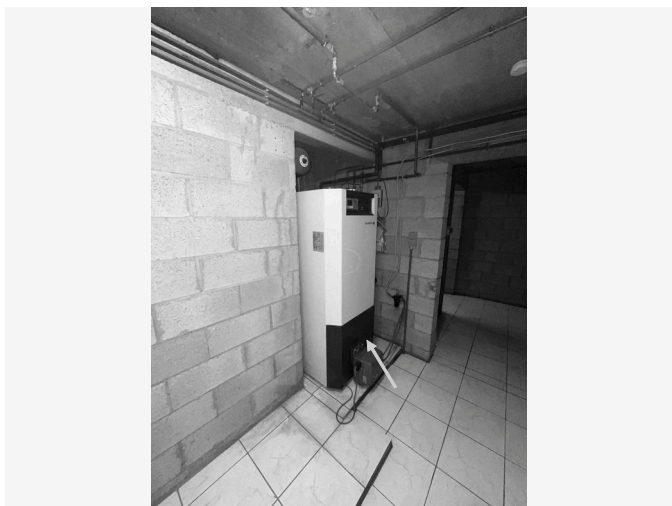
Situeringfoto

Tijdelijke beperking

Reden: Niet waarneembaar zonder destructie

Uitleg van de asbestdeskundige: Materialen aan de stookketel konden niet geïnspecteerd worden zonder destructie. Het bouwjaar kon ook niet achterhaald worden door het ontbreken van de kenplaat.

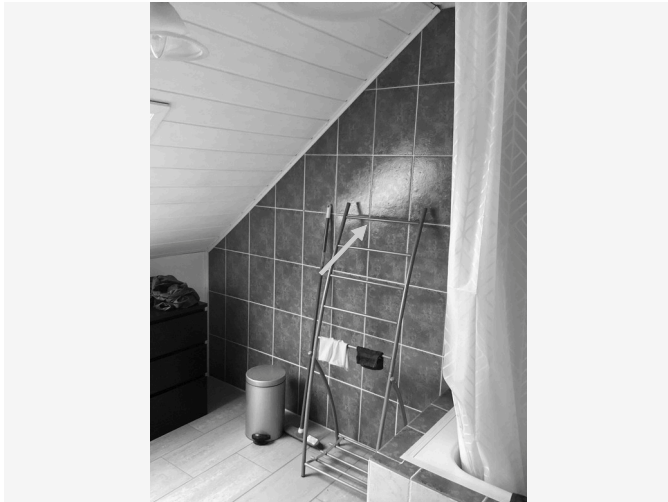
Fiche 14: Tegellijm achter wandtegels & plinten (Badkamer)

Informatie over een materiaal dat de asbestdeskundige niet kan waarnemen of vaststellen

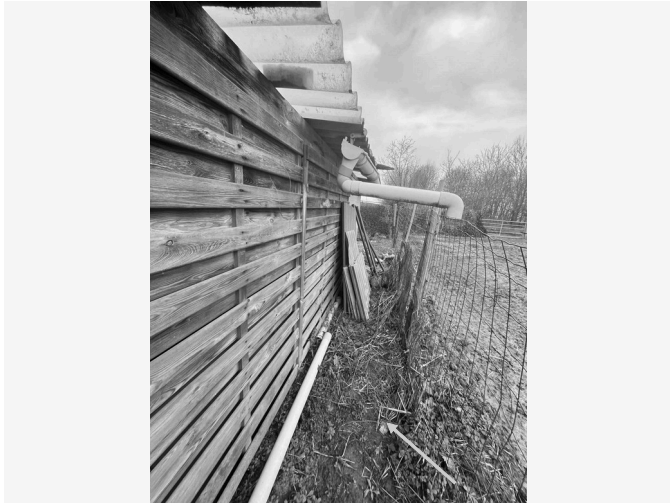
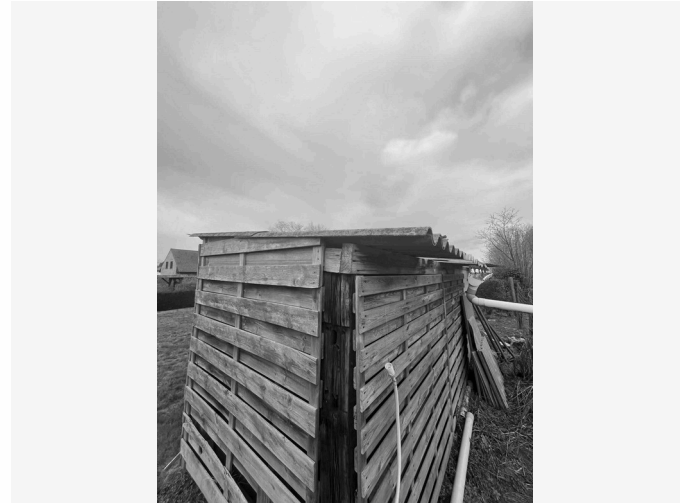
19. Golfplaten tuinhuis	Afdruipzone/afvloeizone	-
-------------------------	-------------------------	---
